**INTERVENCIÓN PATRIMONIAL PARA LA REHABILITACIÓN DE LA CASONA
MONTJOY COMO PARTE DE UN PLAN DE PROTECCIÓN DE PATRIMONIO
ARQUITECTÓNICO EN LA CIUDAD DE LAMBAYEQUE**

**TESIS PARA OPTAR EL TÍTULO DE
ARQUITECTO**

ROXANA STEFANÍA SÁNCHEZ DÍAZ

Chiclayo, 2020

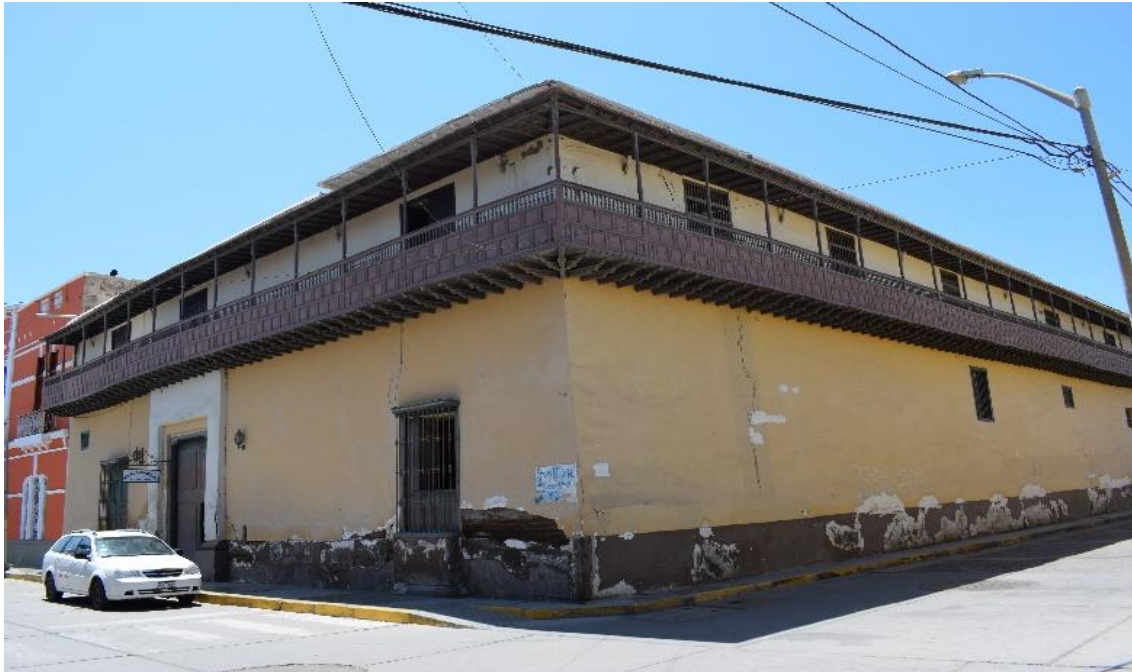
Imagen 11. Casa de la Logia o Casa Montjoy. Lambayeque 2018. Fotografía Propia

Desafortunadamente la intervención para mejorar los servicios de agua potable, desagüe y alcantarillado de la ciudad, que tomaron un tiempo de aproximadamente 4 años, tuvieron un impacto negativo en la antigua casona; el movimiento de la maquinaria afectó la cimentación y como consecuencia se generó una fractura estructural en el muro oeste de la fachada principal.

Actualmente la casona, como se puede observar en la foto superior, a pesar que solo se visualice una fisura en el muro exterior el daño se concentra en el interior de la casa; los pavimentos, las bases de los muros y posiblemente la cimentación se encuentran comprometidas con la filtración del agua del subsuelo, manifestándose como humedad, salitre y pandeos en las vigas que soportan el entrepiso, galerías y coberturas de la misma. La falta de mantenimiento está generando las condiciones para acelerar la proliferación y desgaste del inmueble

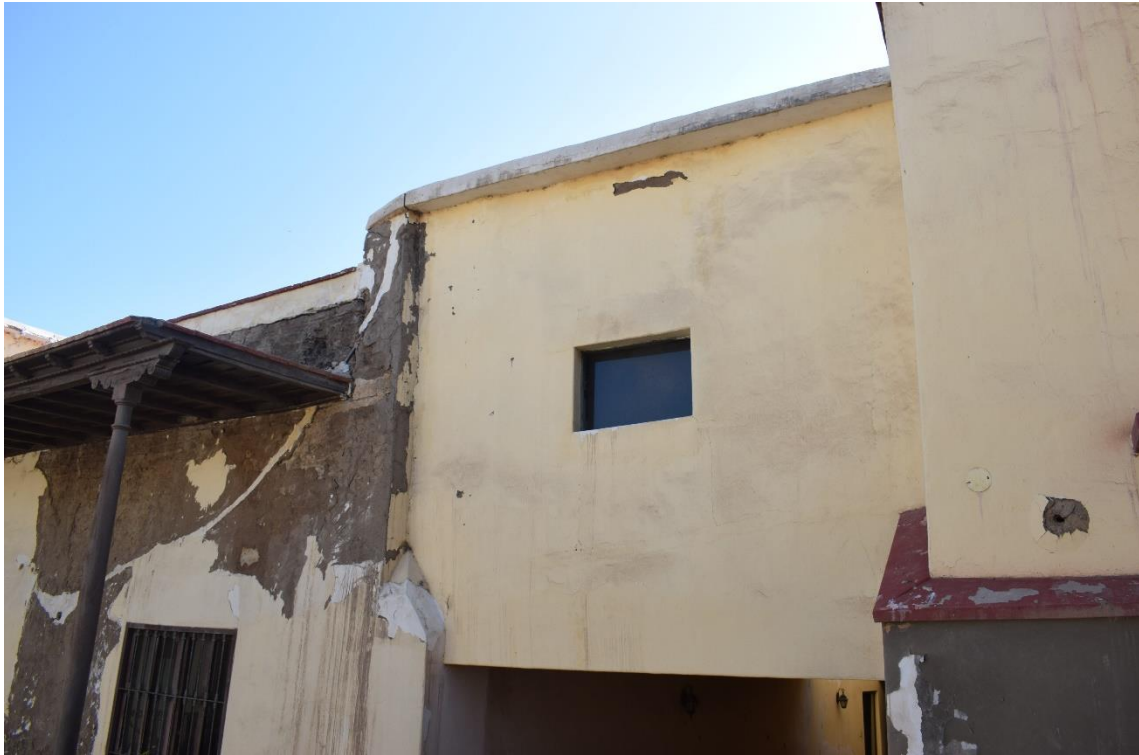
1. La inexistencia de coberturas y la falta de protección en la parte superior de los muros ha provocado que la acción del sol y la lluvia deteriore el adobe expuesto a la intemperie.
2. Pérdida de la humedad necesaria en el mortero de barro, se presenta inicialmente como pequeñas fisuras en la superficie, pero existe un resquebrajamiento interior lo cual conlleva al desprendimiento de este.
3. Falta de juntas de dilatación entre los muros preexistentes de adobe y las remodelaciones de ladrillo, ya que ambos tienen un distinto comportamiento frente a los cambios de temperatura y los movimientos sísmicos.
4. Humedad ascendente del subsuelo, lo cual genera inicialmente el humedecimiento de las cimentaciones y su aparición en la superficie, generando la disgregación del adobe.

Imagen 37. Ambiente 113. Patio posterior. Fisuras en el muro exterior. Fotografía interior de la Casona Montjoy. Fuente Propia

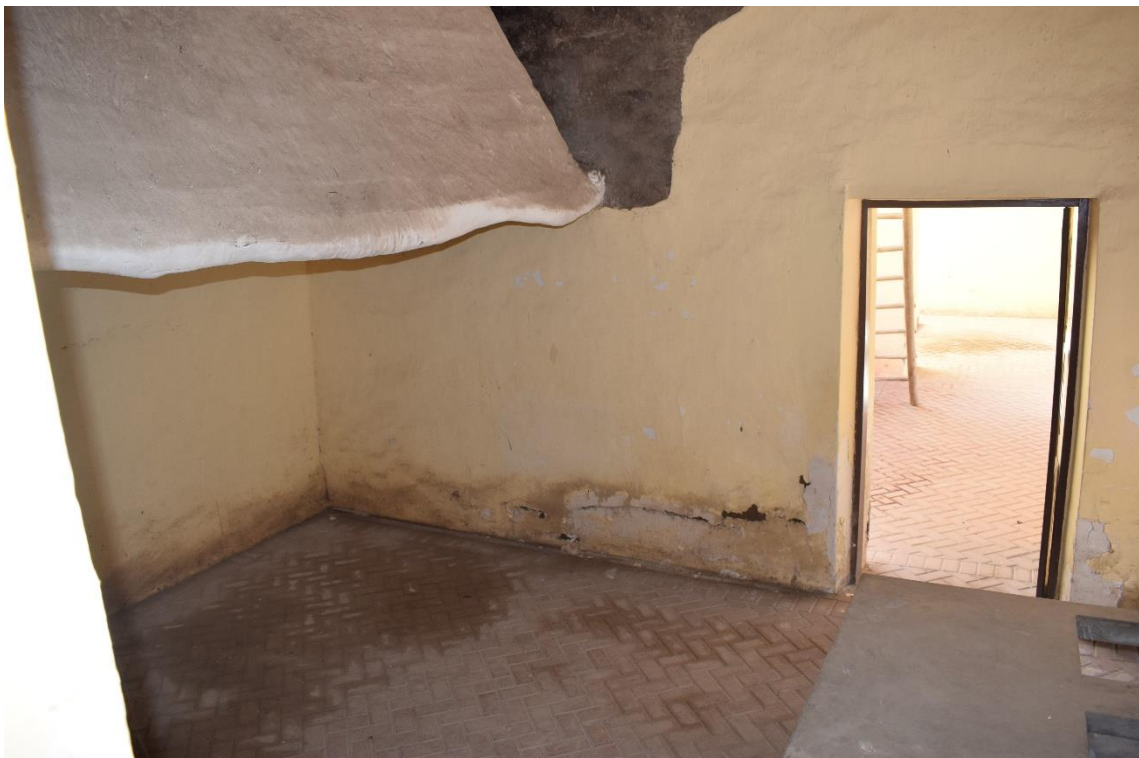
Imagen 38. Ambiente 117. Cocina. Fisuras en el zócalo. Fotografía interior de la Casona Montjoy. Fuente Propia

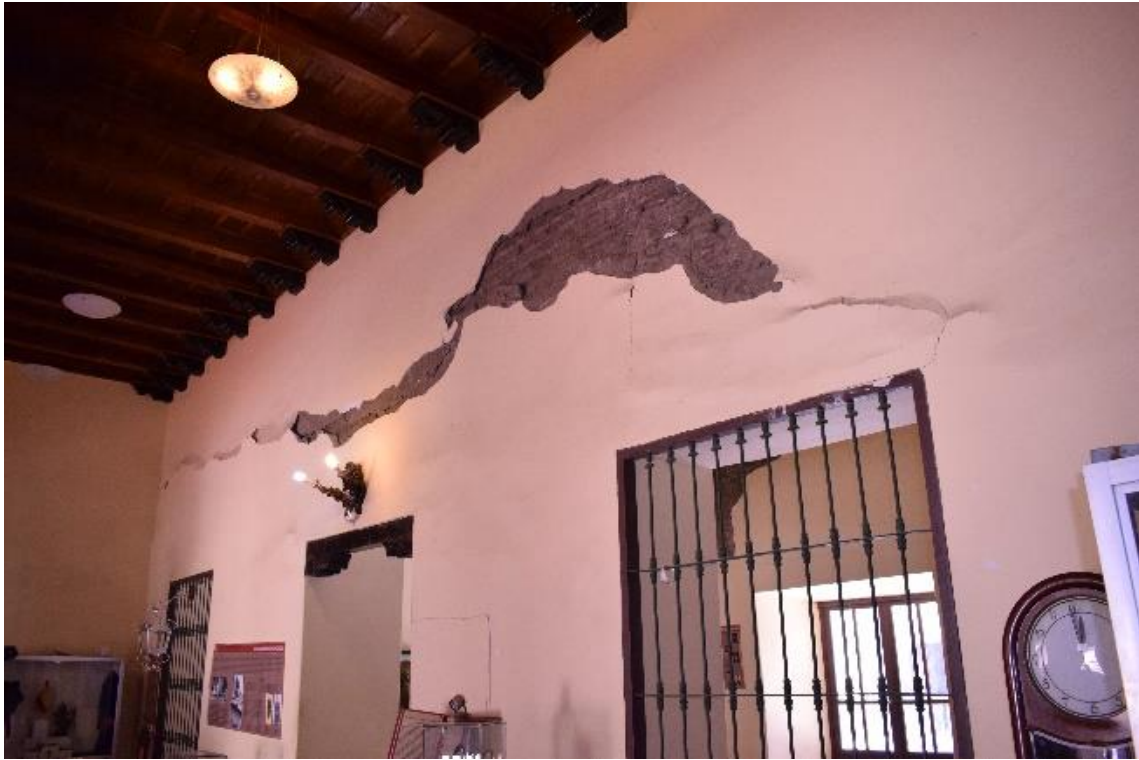
Imagen 39. Ambiente 108. Salón de exposiciones. Fisuras en la parte superior del muro. Fotografía interior de la Casona Montjoy. Fuente Propia

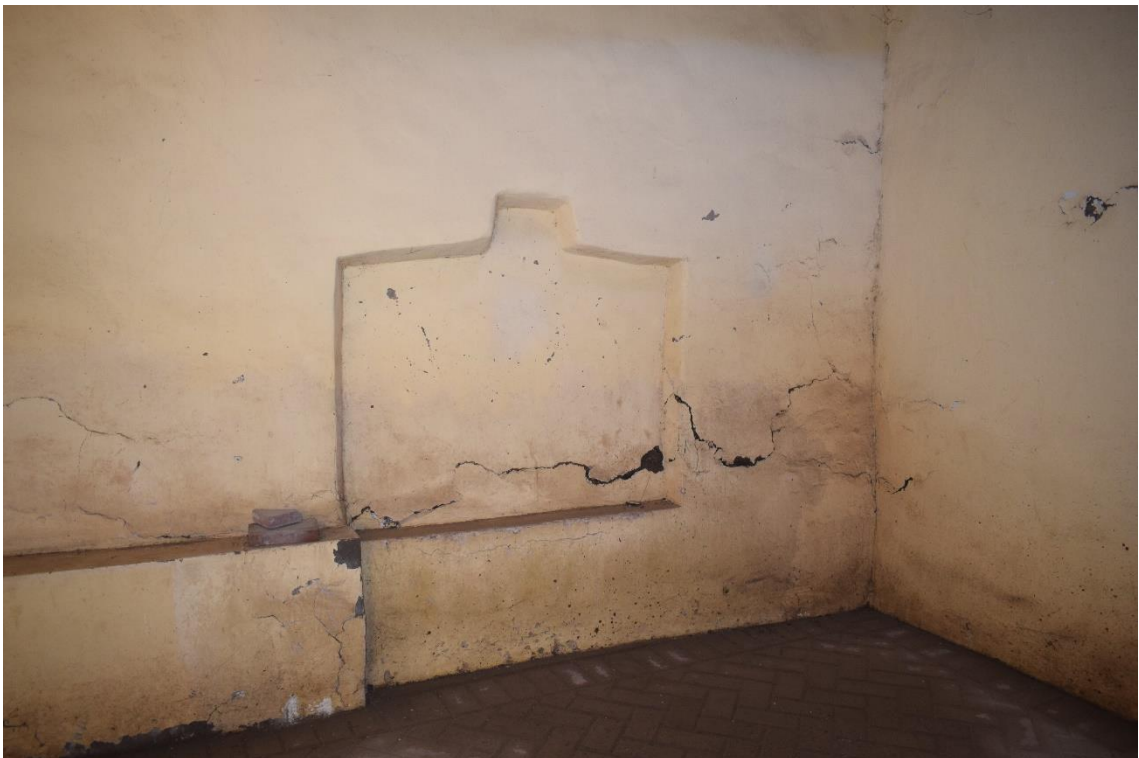
Imagen 40. Ambiente 117. Cocina. Fisuras en el zócalo. Fotografía interior de la Casona Montjoy. Fuente Propia

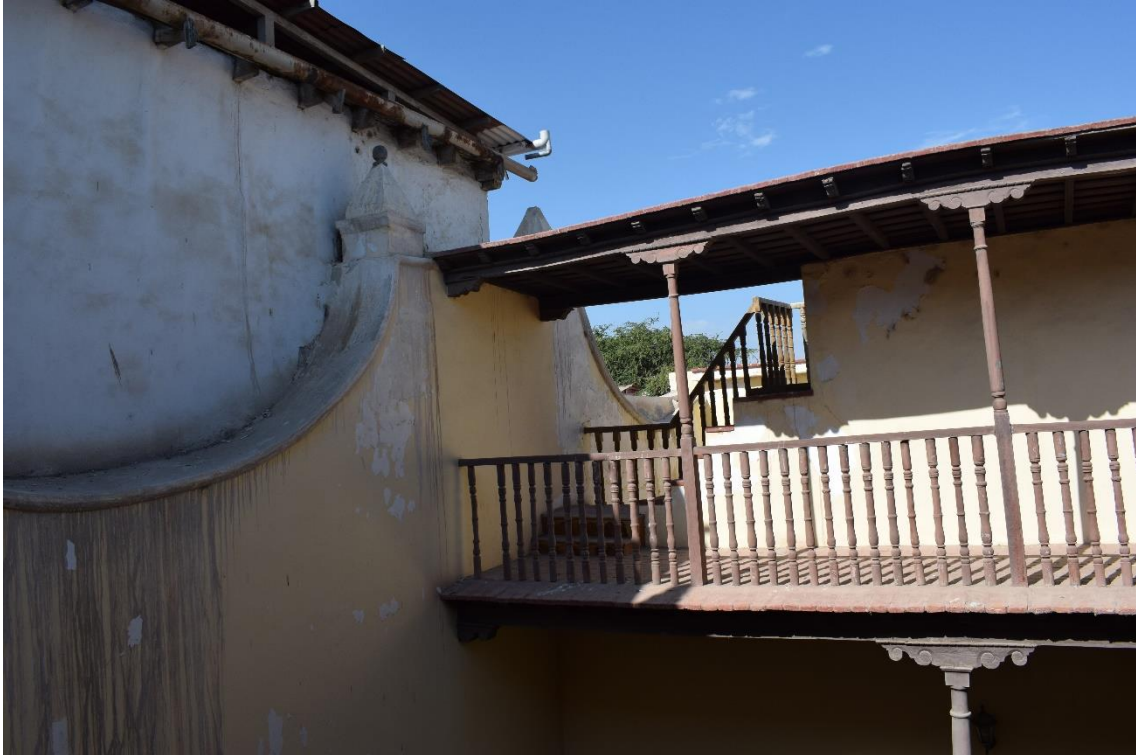
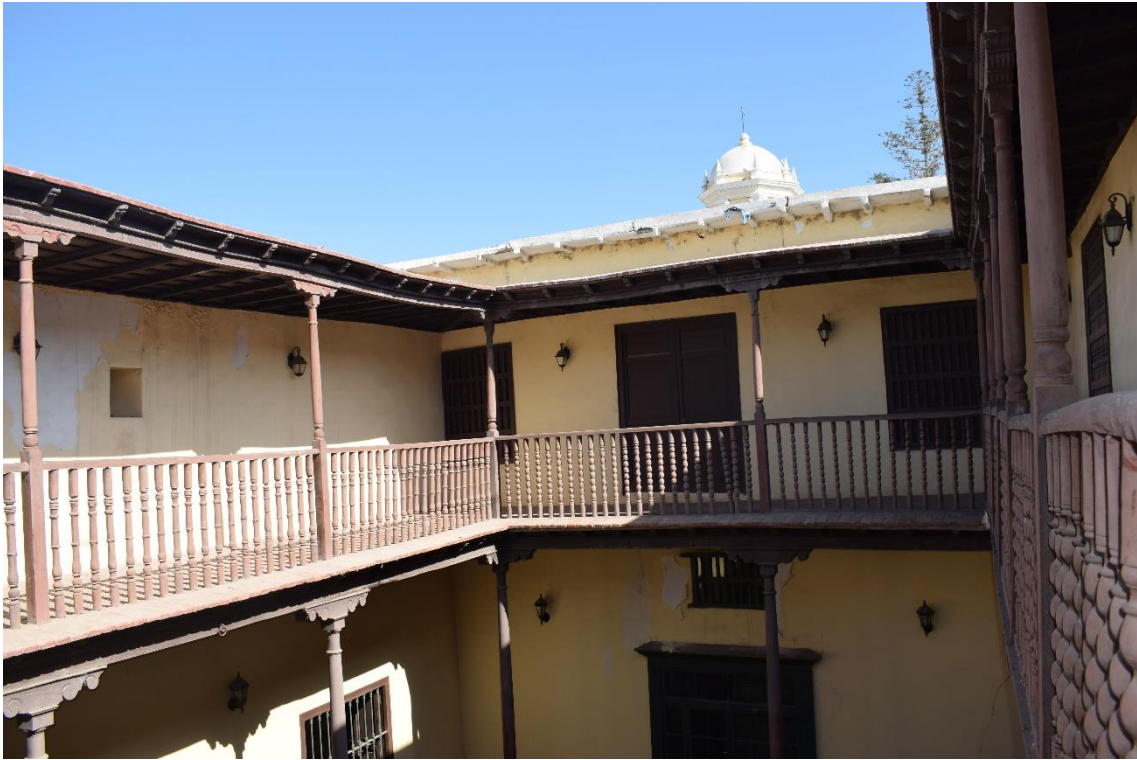
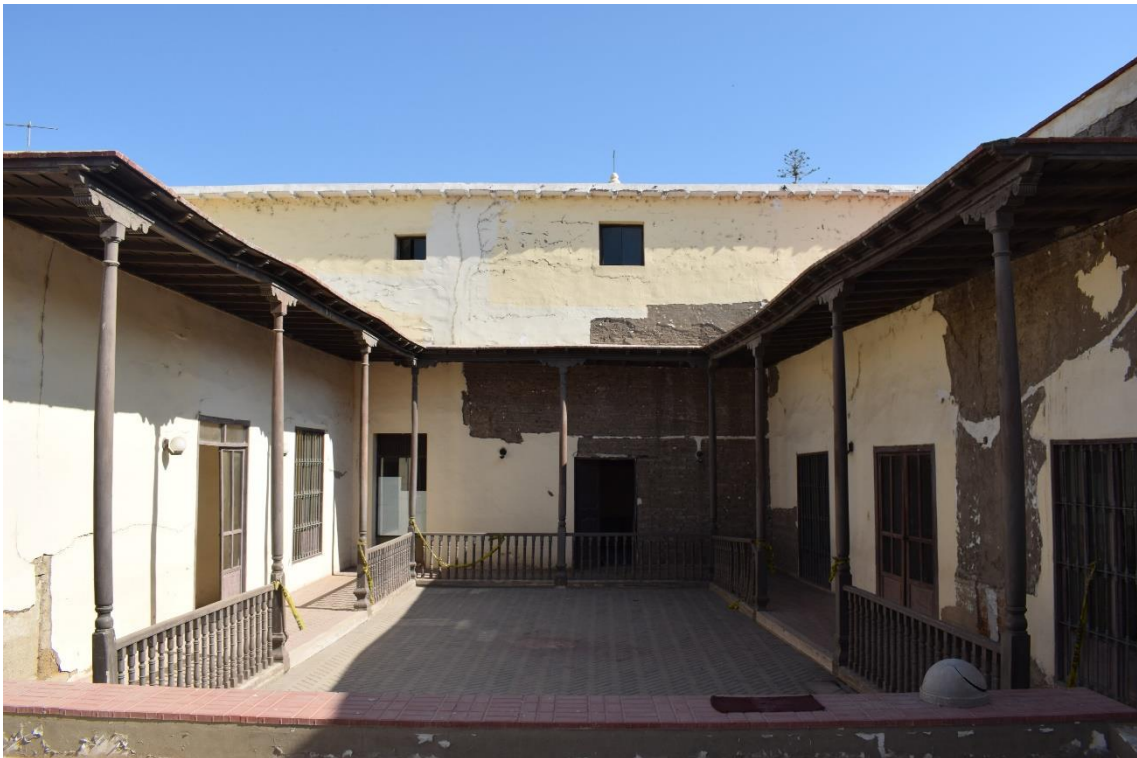
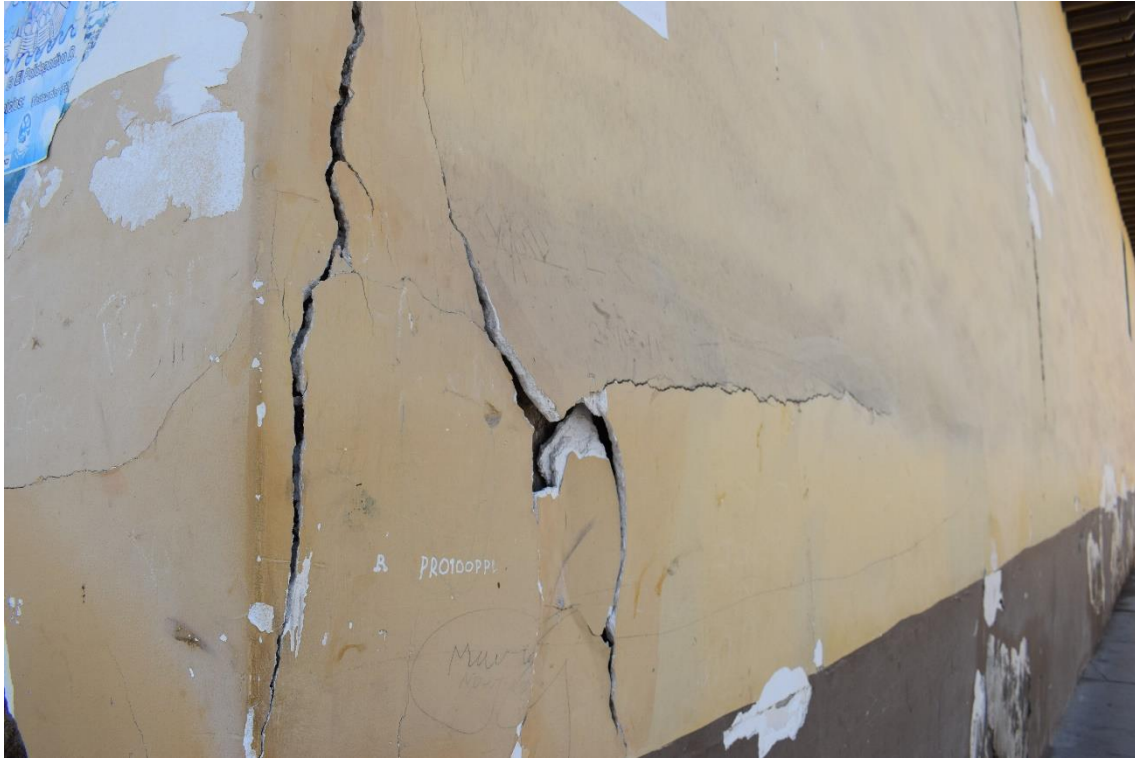
1. Humedad existente en los muros de adobe o ladrillo producida por la filtración del agua del subsuelo debido a un mal compactamiento de la tierra
2. Filtraciones por las coberturas debido a las intensas lluvias lo que produce humedad descendente en los muros.
3. Deficiente preparación y colocación del enlucido produce que el deterioro del material acelere y posteriormente se da el desprendimiento.
4. El intemperismo que ocasiona el desprendimiento del enlucido de yeso de los muros pertenecientes a los patios interiores, dejando visibles y expuestos los elementos internos que lo conforman.

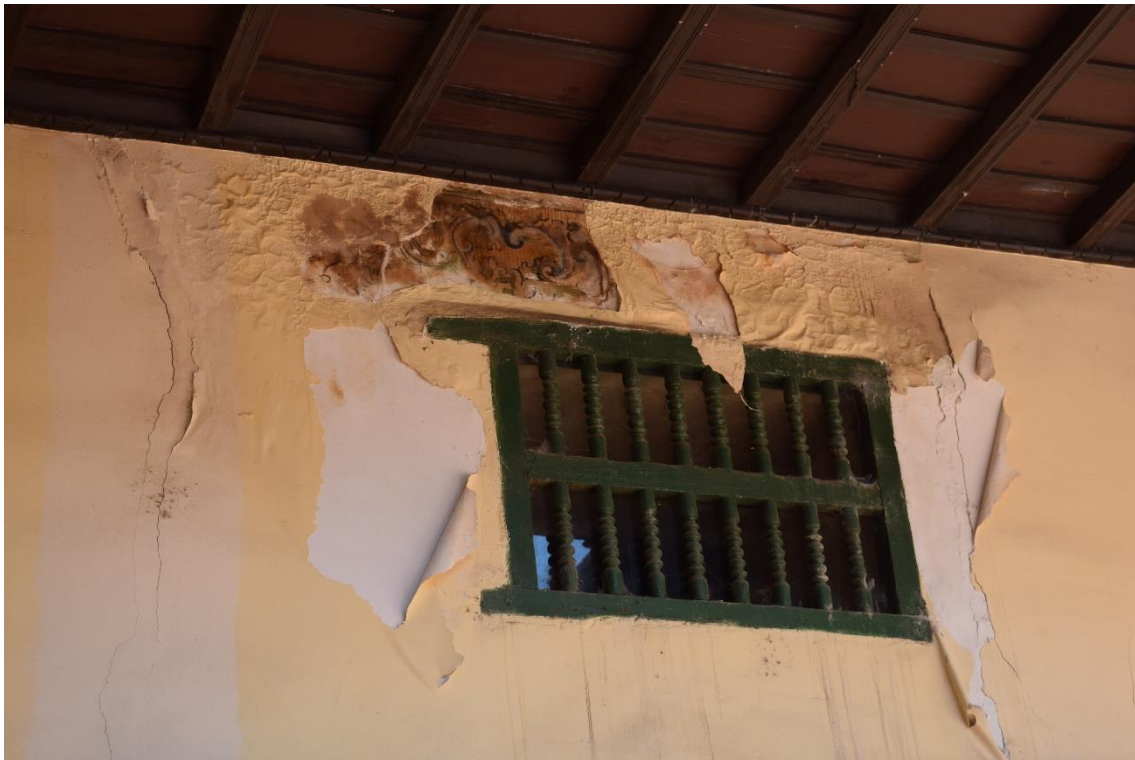
Imagen 46. Ambiente 104. Pintura del muro interior de la galería perteneciente al Patio principal. Fotografía interior de la Casona Montjoy. Fuente Propia

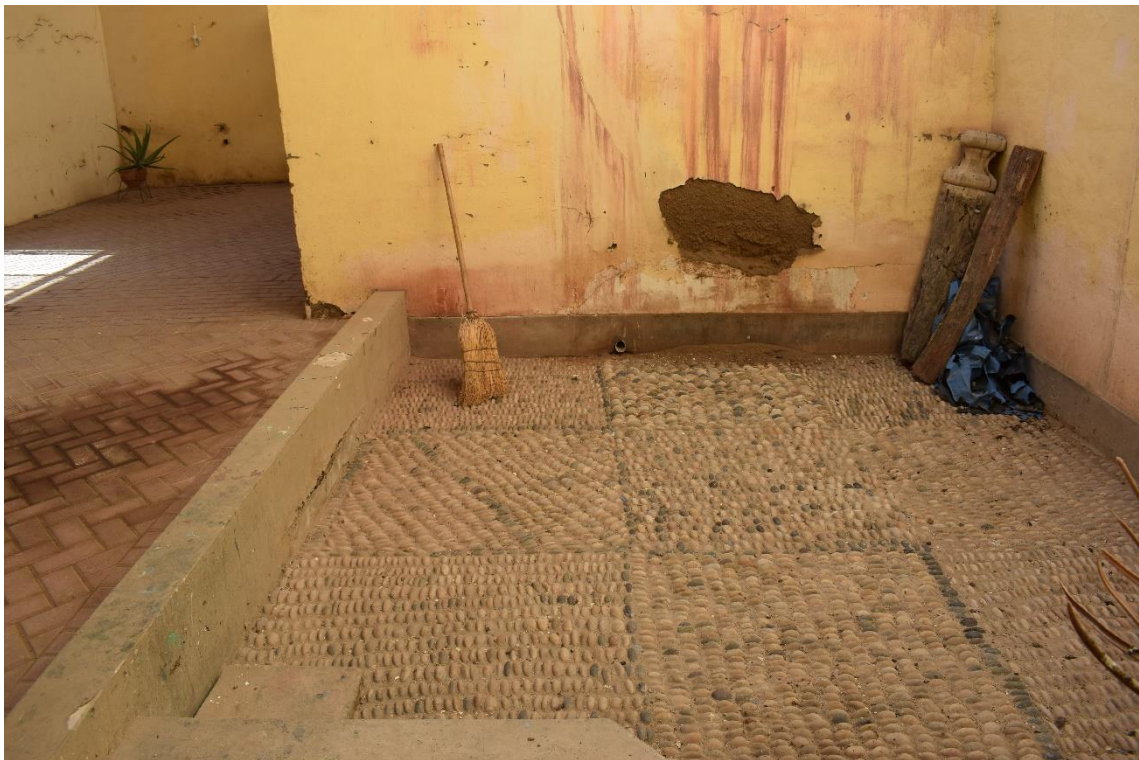
Lesión generalizada en todo el inmueble tanto en primer piso como en el segundo. La colocación de los ladrillos fue sobre el piso original elaborado con piedra de río como parte de la restauración del 2009. Sus lesiones son causadas por:

Imagen 49. Ambiente 118. Piso original de piedra de río, 1754 (derecha). Piso de ladrillo pastelero, 2009 (izquierda). Fotografía interior de la Casona Montjoy. Fuente Propia

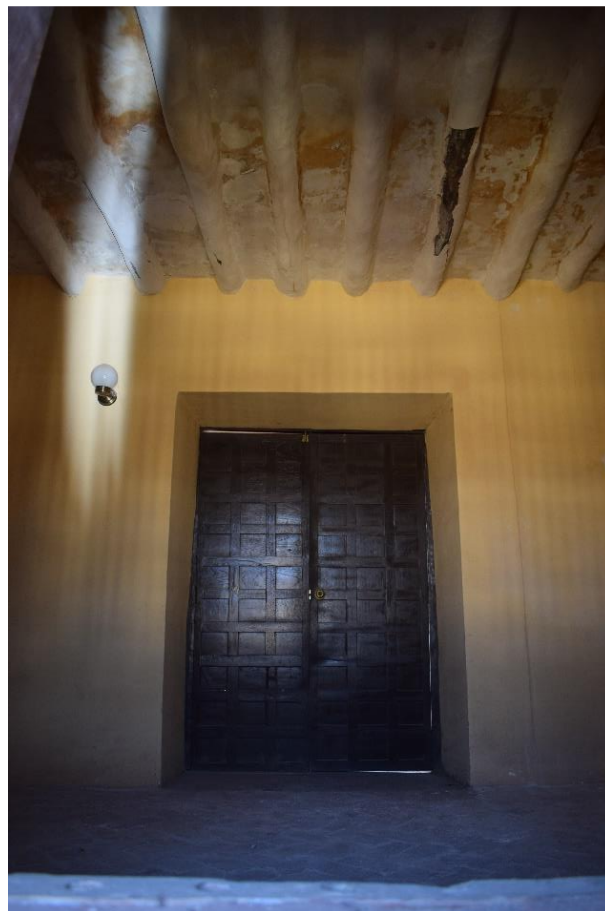
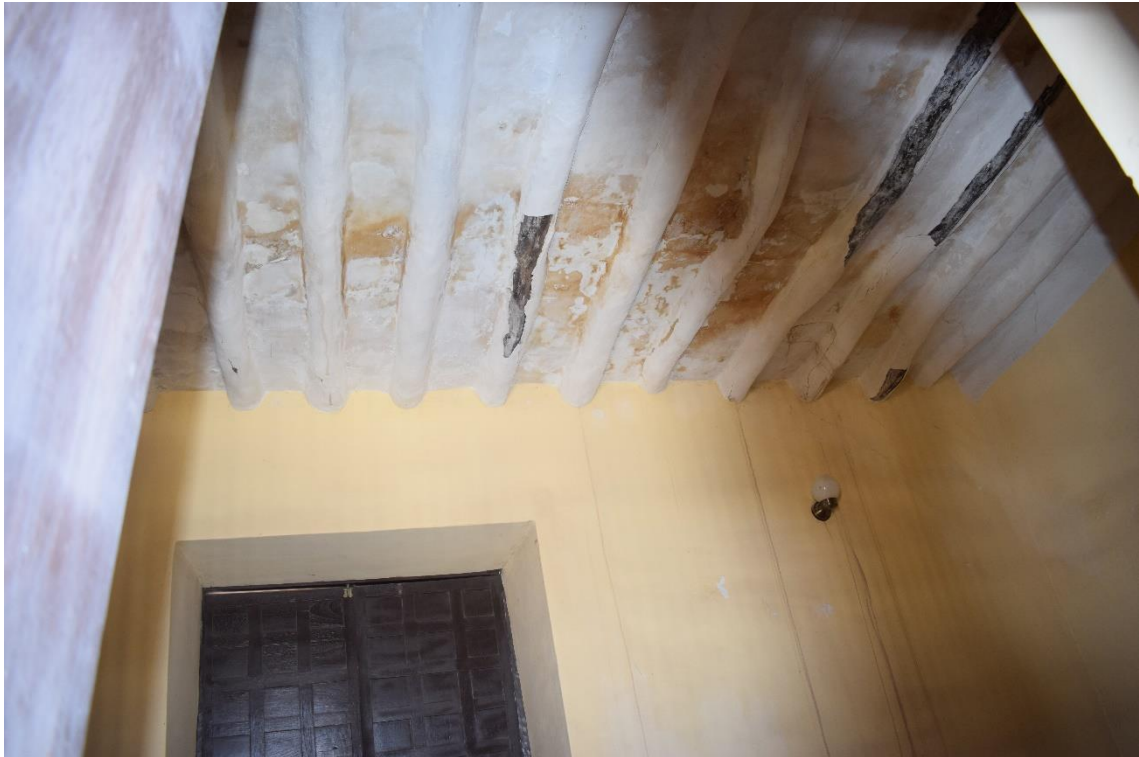
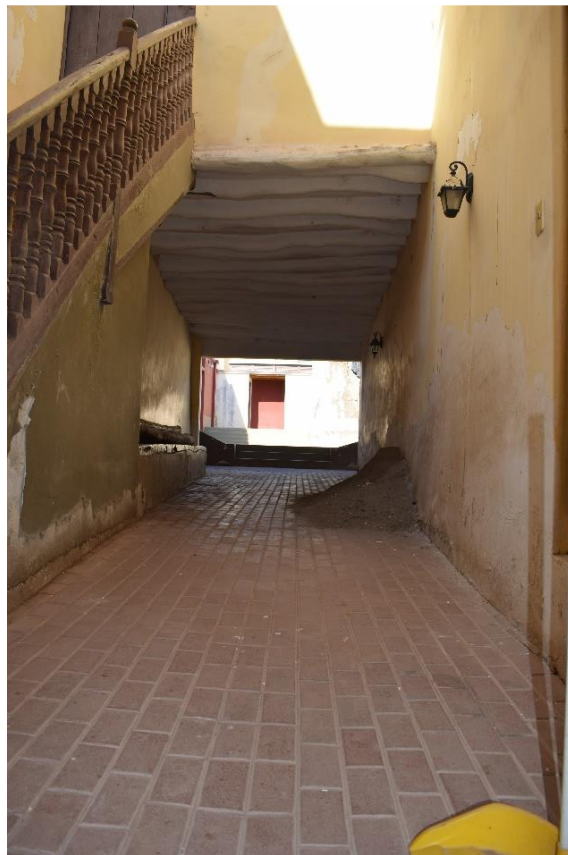
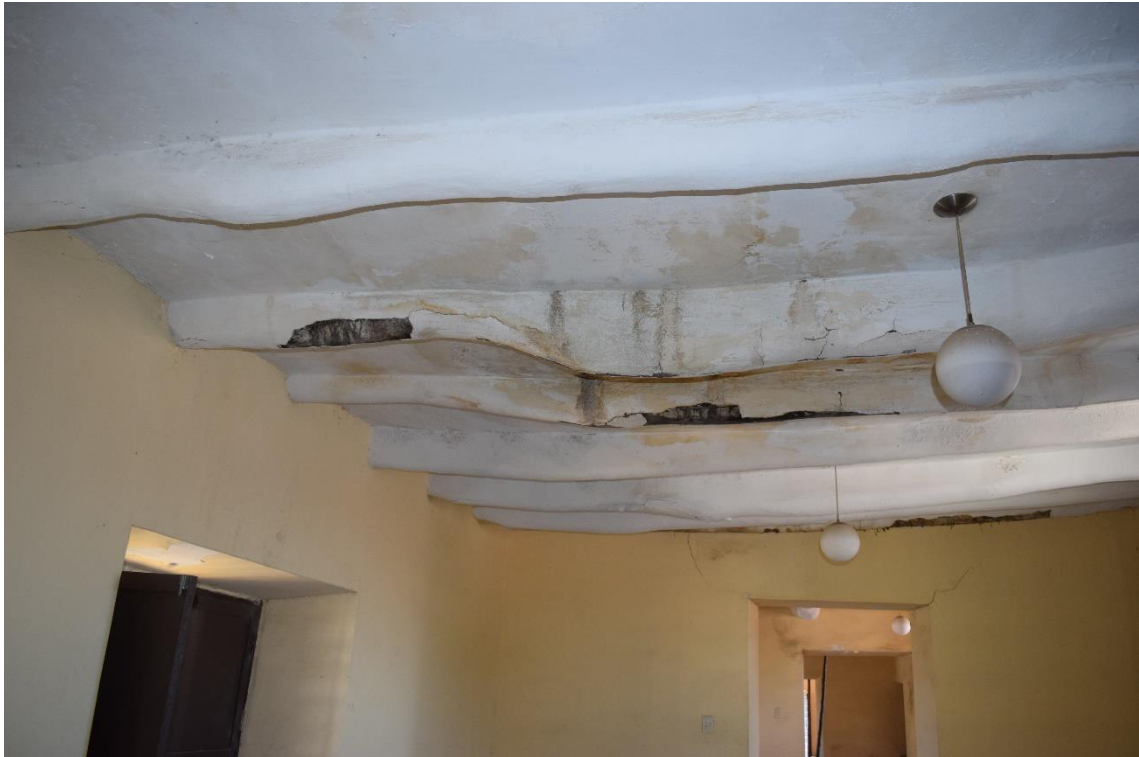
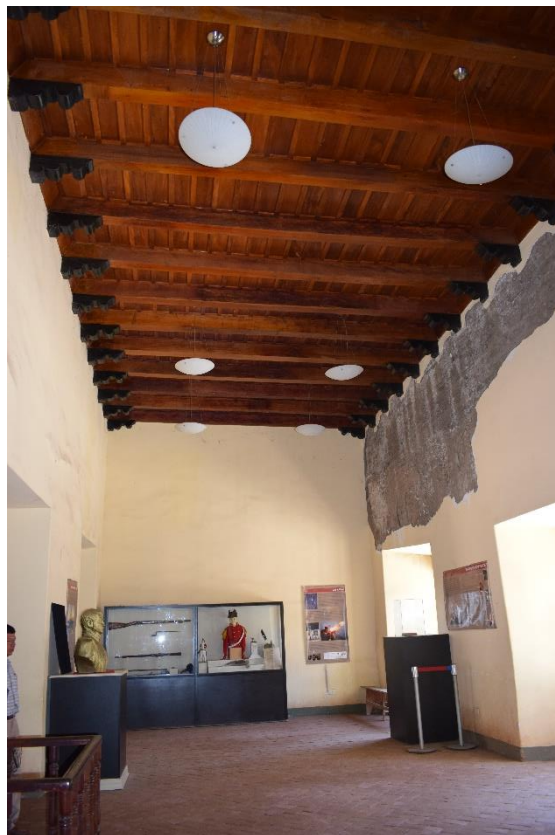
1. Deterioro sufrido en la madera a causa de la humedad y el apolillamiento.
2. Falta de mantenimiento de los ensambles de madera.
3. Pandeo de vigas causados por el sobrepeso del segundo nivel.

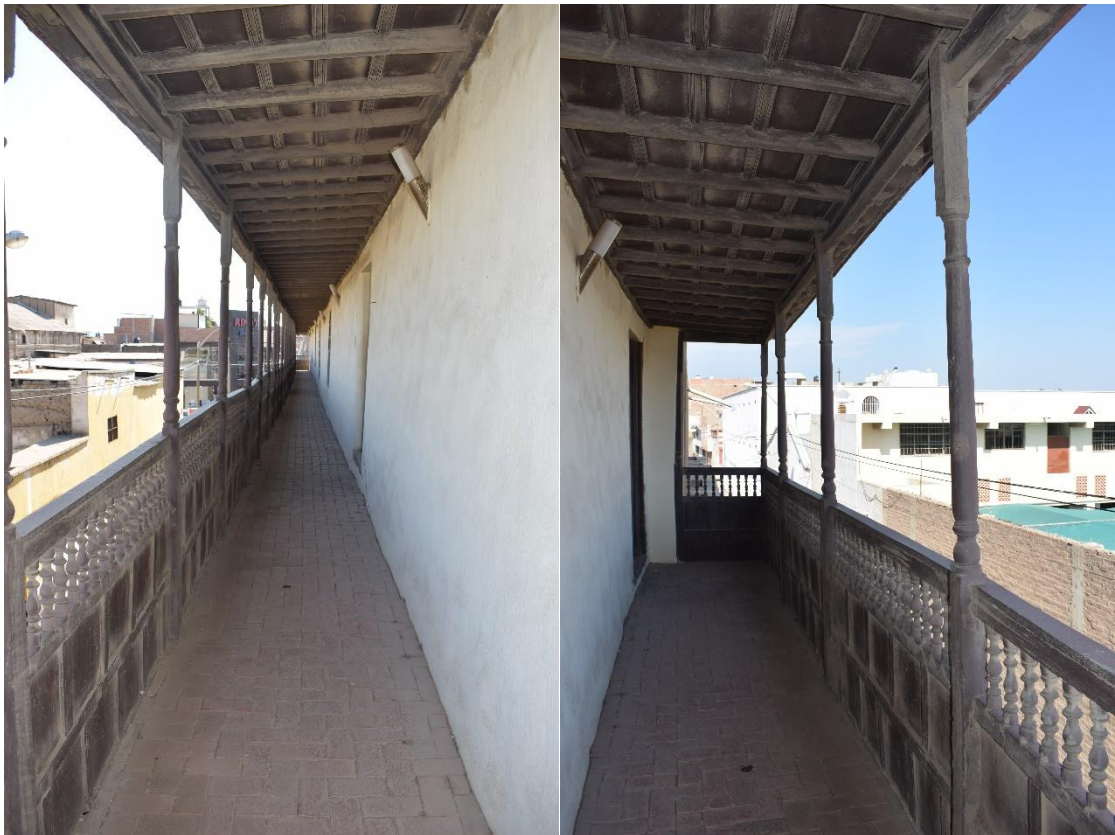
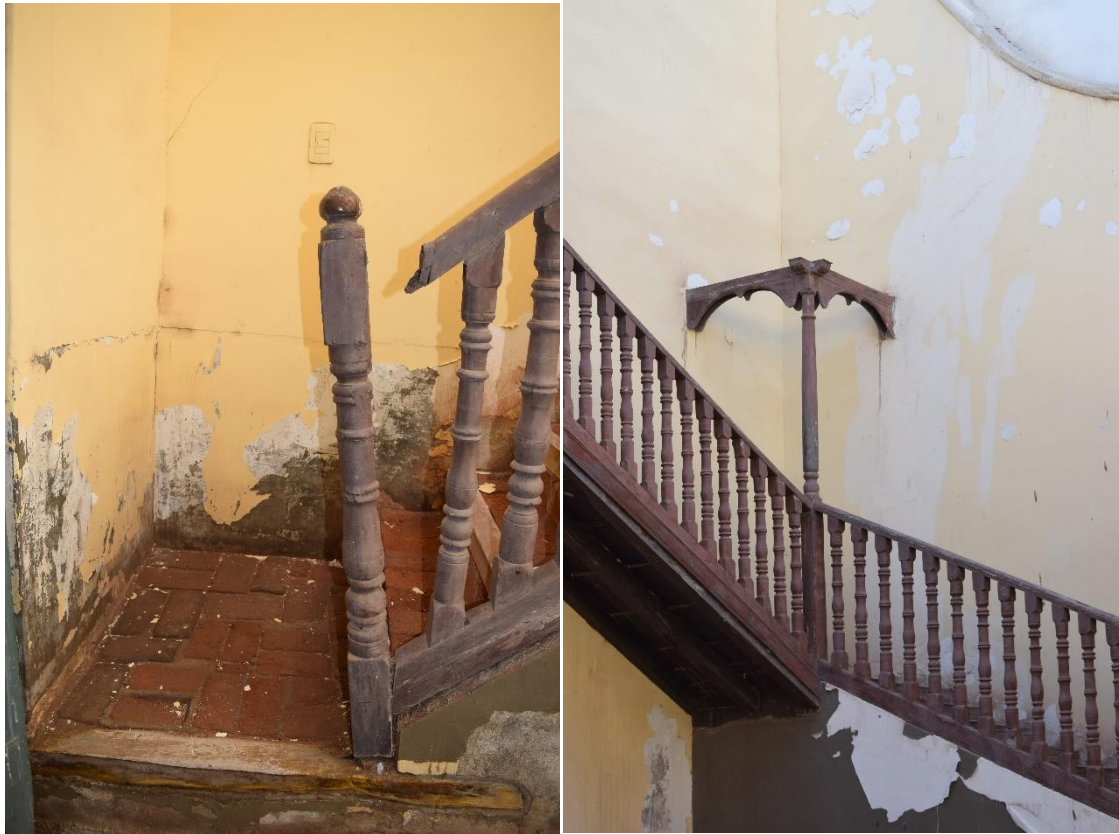
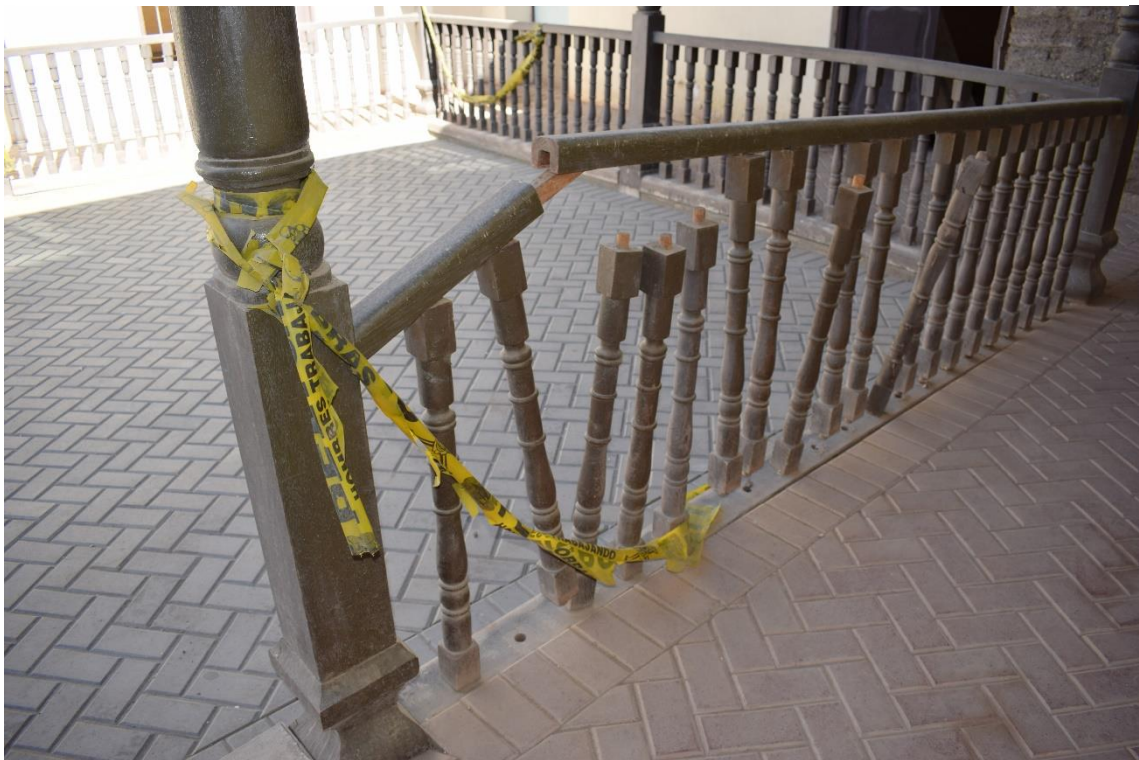
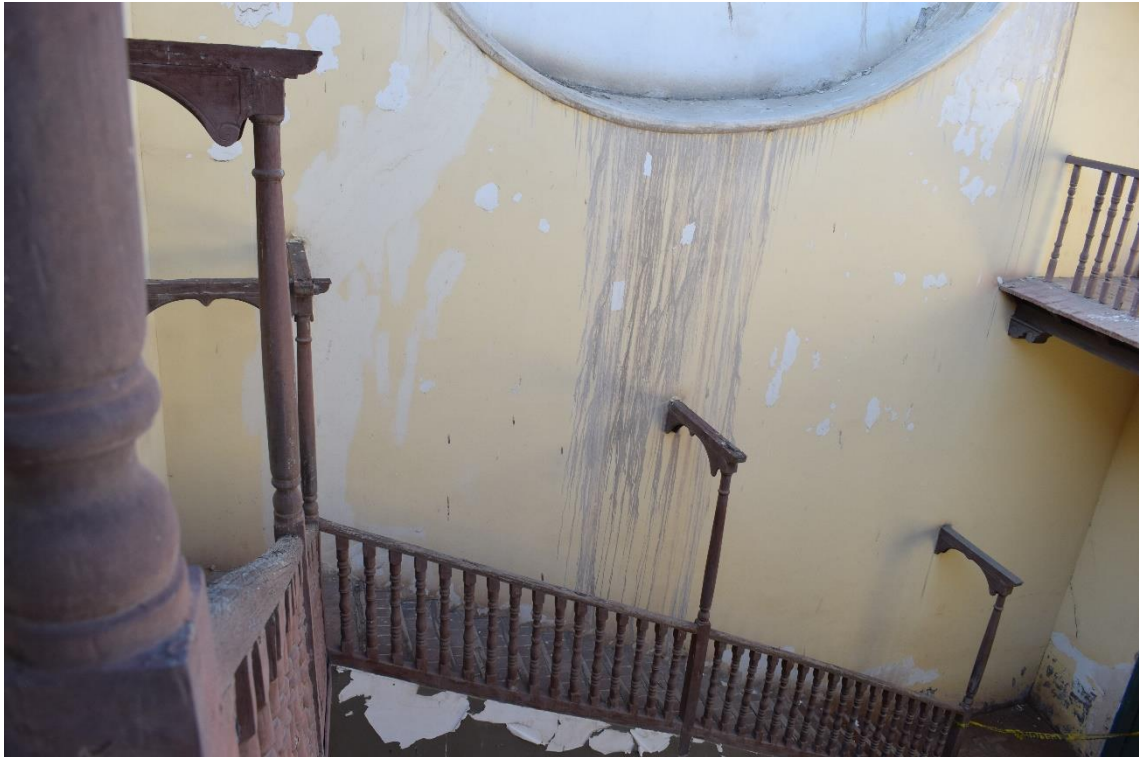
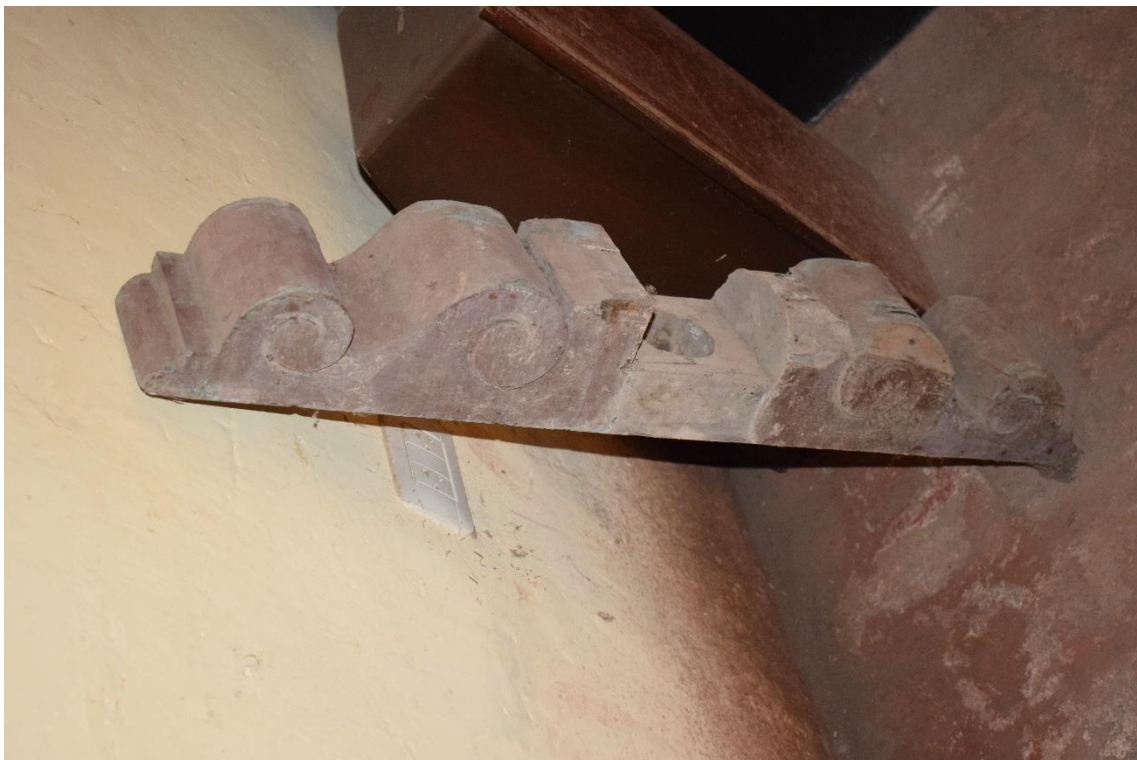
4. Deterioro sufrido en la madera a causa de la humedad y el apolillamiento.
5. Falta de mantenimiento de los ensambles de madera.
6. Exposición constante a factores ambientales degradantes como los rayos del sol y lluvias

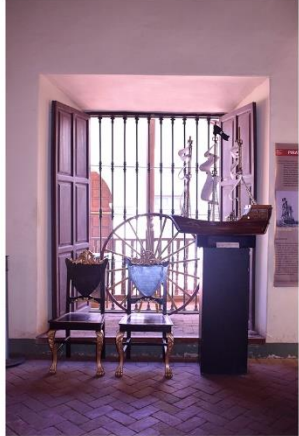
<i>Ventanal hacia patio, muro Sur</i>	
			Pintura deteriorada por humedad.	Pintura mural original recuperada, presente parcialmente en las esquinas superiores de los muros.

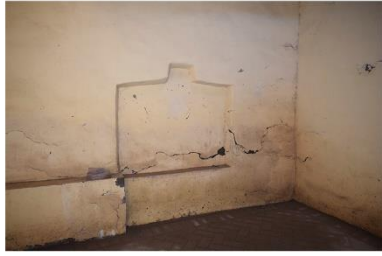
<p><i>Enlucido deteriorado por humedad</i></p>
			Possible humedad ascendente	No se puede observar, presenta calzadura de concreto ciclopeo hp=1.00m	
X			COLUMNAS Y PILASTRAS		
				No presenta.	
		X	MUROS		
			L2, L5	Hechos de adove: e=1.00 m hp=3.50 m	
		X	REVOQUES Y ENLUCIDOS		
			L1	Yeso sobre enlucido original de barro, pintado con latex color amarillo.	
	X		PISOS		
			P1	Ladrillos de arcilla color gris.	
		X	ENTREPISO Y CIELORASOS		
			Vigas curvadas por el peso superior	Vigas de madera algarrobo originales con enlucidas con yeso.
