**EVALUACIÓN DEL ESTADO SUPERFICIAL Y CAPACIDAD
ESTRUCTURAL DE PAVIMENTOS FLEXIBLES MEDIANTE EL
ÍNDICE DE CONDICIÓN DEL PAVIMENTO Y DEFLECTOMETRÍA
EN CALLES Y AVENIDAS DEL CERCADO DEL DISTRITO DE
PIMENTEL 2020**

**TESIS PARA OPTAR EL TÍTULO DE
INGENIERO CIVIL AMBIENTAL**

Chiclayo, 2021

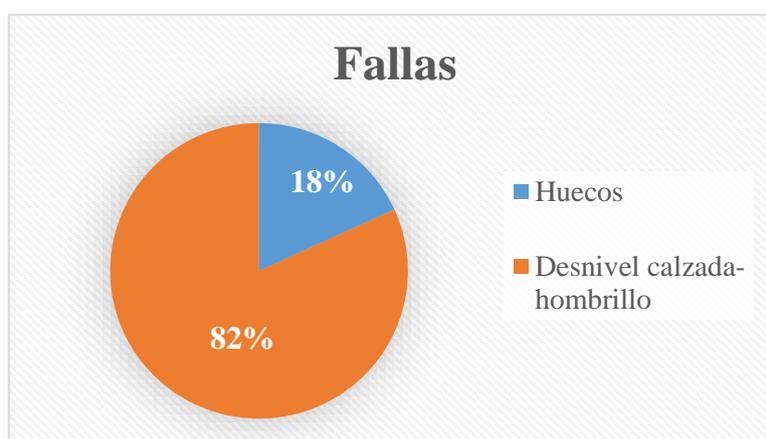
Ilustración 2: Fallas incidentes de la sección 1A

Las fallas más ocurrentes en la sección fueron huecos y desnivel calzada-hombrillo con un 18.18% y 81.82% de incidencia respectivamente, tal como se muestra en el gráfico 2.

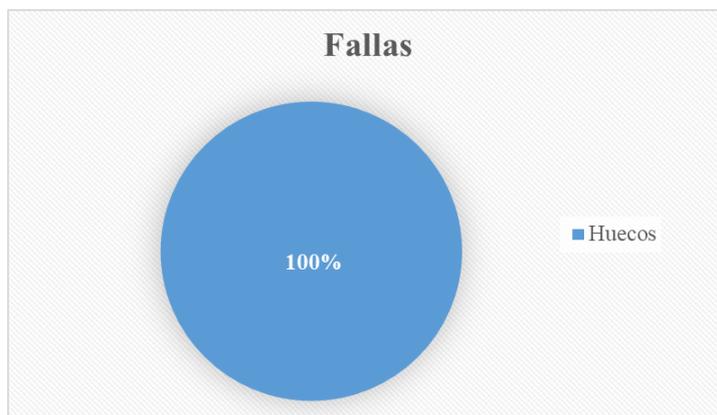
Ilustración 4: Fallas incidentes sección 1B

El único tipo de falla encontrado en la sección fue huecos con un 100% de incidencia, tal como se muestra en el gráfico 4.

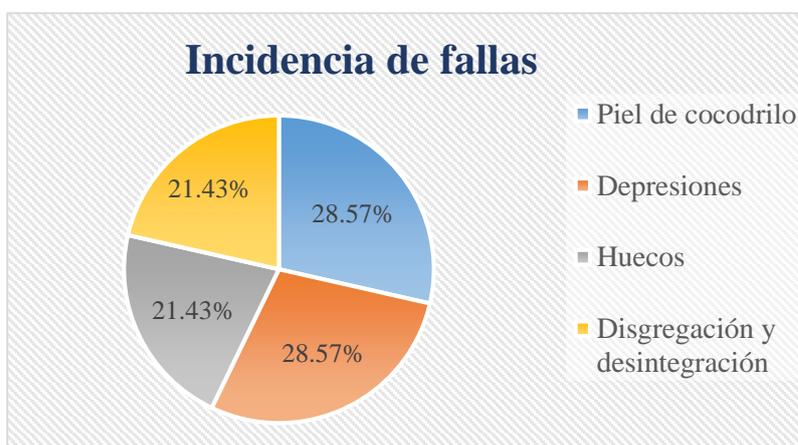
Ilustración 6: Fallas incidentes sección 2A

Las fallas visualizadas en la sección fueron del tipo piel de cocodrilo, depresiones, huecos y disgregación y desintegración con un 28.57% de incidencia para los dos primeros tipos de falla y un 21.43% para las dos últimas, tal como se muestra en el gráfico 6.

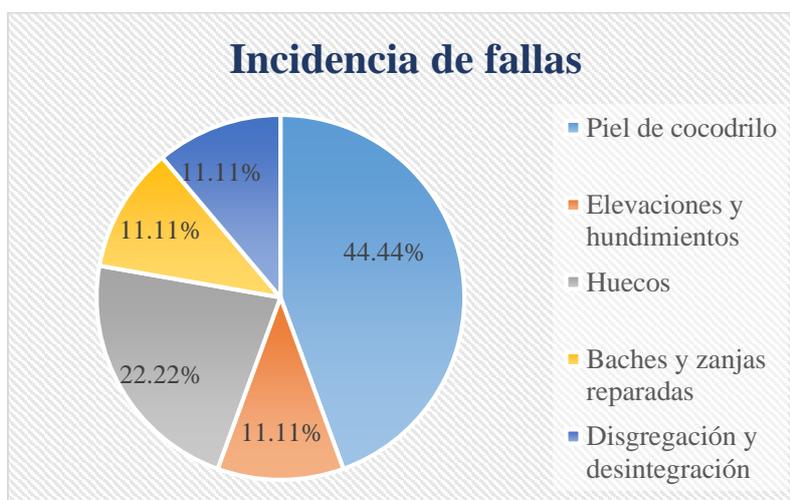
Ilustración 8: Fallas incidentes sección 2B

Las fallas visualizadas en la sección fueron del tipo piel de cocodrilo con un 44.44% de incidencia, elevaciones y hundimientos con 11.11%, huecos con 22.22%, baches y zanjas reparadas con 11.11%, y disgregación y desintegración con 11.11%.

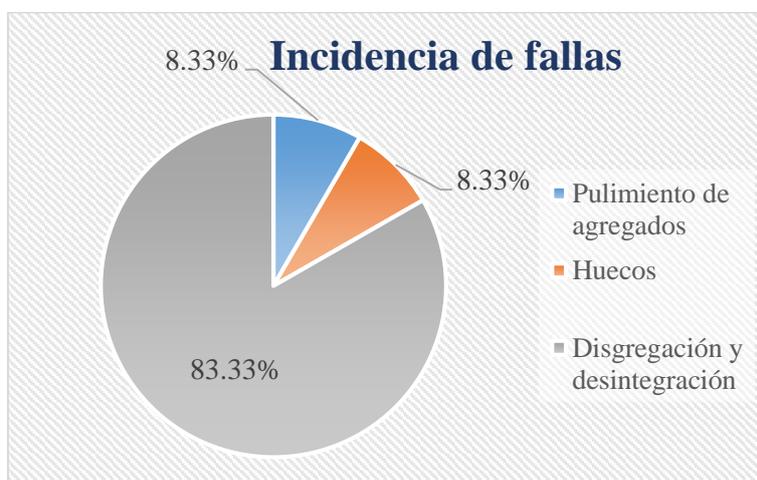
Ilustración 10: Fallas incidentes sección 3

Las fallas visualizadas en la sección fueron del tipo pulimiento de agregados y huecos con un 8.33% de incidencia cada uno y disgregación y desintegración con 83.33%.

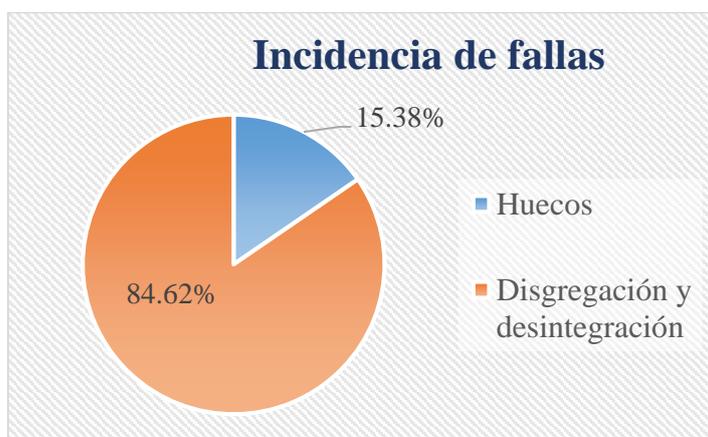
Ilustración 12: Fallas incidentes sección 4

Las fallas visualizadas en la sección fueron del tipo huecos con un 15.38% de ocurrencia en la sección y disgregación y desintegración con un 84.62%.

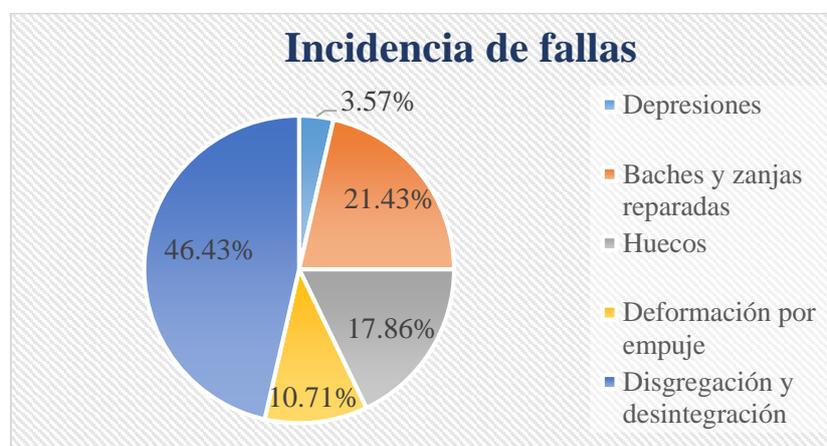
Ilustración 14: Fallas incidentes sección 5

Las fallas visualizadas en la sección fueron del tipo “depresiones”, con un 3.6% de ocurrencia, baches y zanjas reparadas con un 21.4%, “huecos” con un 17.9%, deformación por empuje con un 10.7% y disgregación y desintegración con un 46.4%.

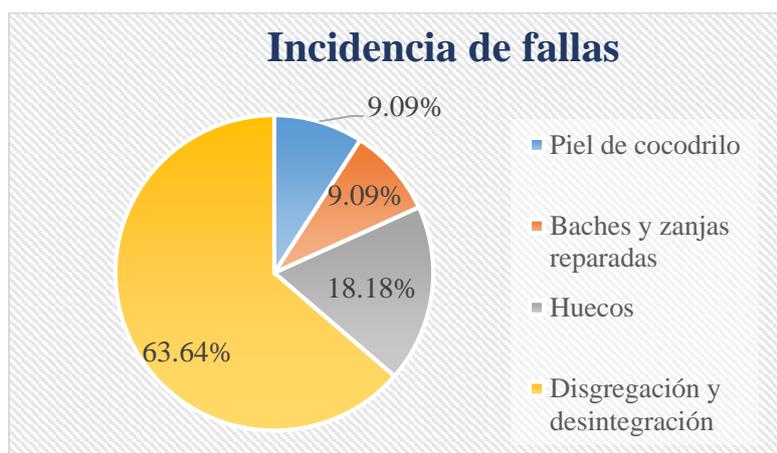
Ilustración 16: Fallas incidentes sección 6

Las fallas visualizadas en la sección fueron del tipo “piel de cocodrilo” y “baches y zanjas reparadas” con un 9.1% de ocurrencia cada una, “huecos” con un 18.2% y disgregación y desintegración con un 63.6%.

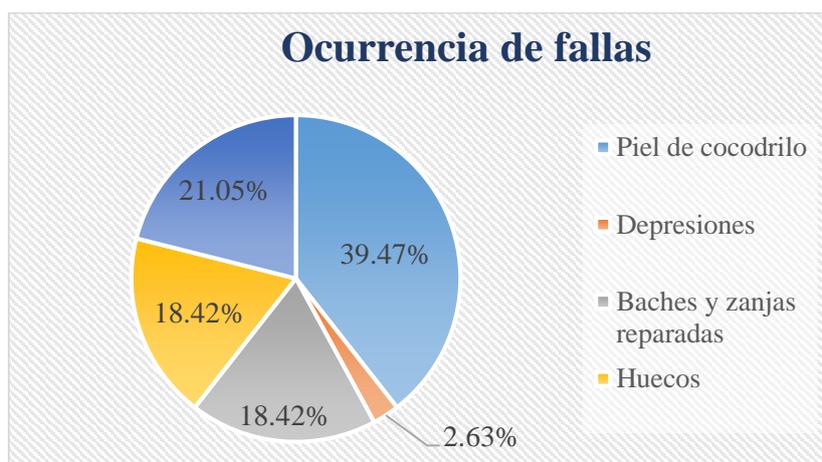
Ilustración 18: Fallas incidentes sección 7

Las fallas visualizadas en la sección fueron del tipo “piel de cocodrilo” con un 39.5% de ocurrencia, “depresiones” con un 2.6%, “baches y zanjas reparadas” y “huecos” con un 18.4% de ocurrencia cada una y disgregación y desintegración con un 21.1%.

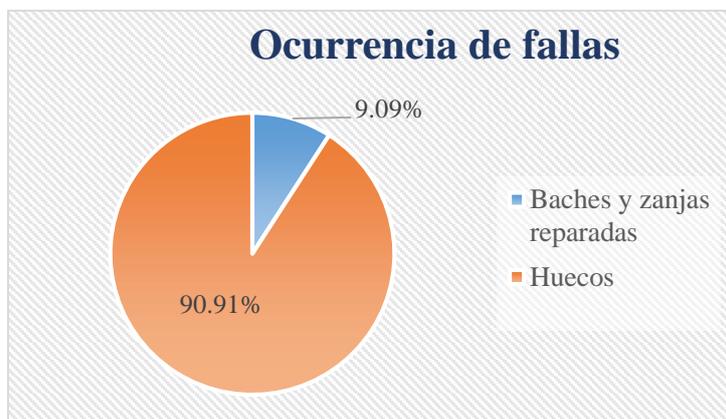
Ilustración 20: Fallas incidentes sección 8

Las fallas visualizadas en la sección fueron del tipo “baches y zanjas reparadas” con un 9.1% de ocurrencia y “huecos” con un 90.9%.

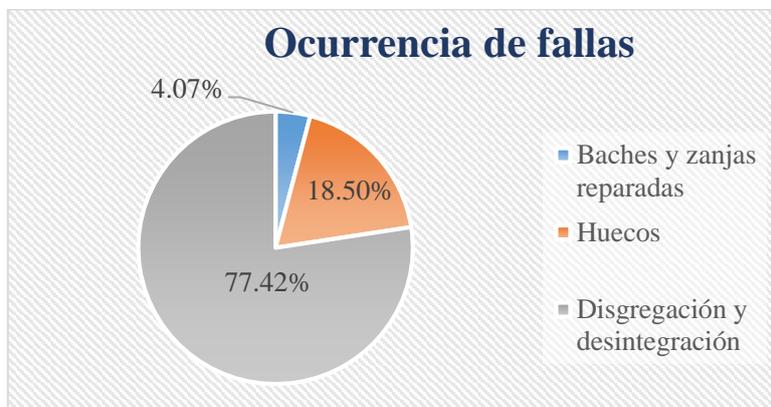
Ilustración 22: Fallas incidentes sección 9A

Las fallas visualizadas en la sección fueron del tipo “baches y zanjas reparadas” con un 4.1% de ocurrencia, “huecos” con un 18.5% y “disgregación y desintegración” con un 77.4 %.

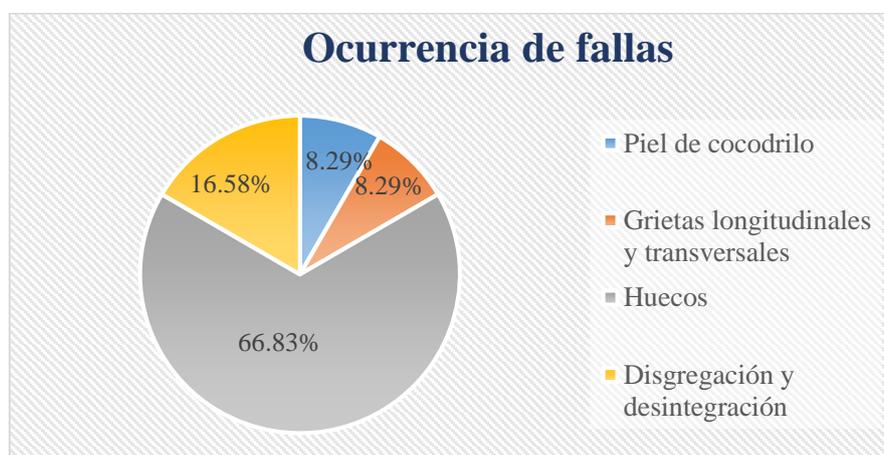
Ilustración 26: Fallas incidentes sección 10

Las fallas visualizadas en la sección fueron del tipo “piel de cocodrilo” y “grietas longitudinales y transversales” con un 8.3% de ocurrencia cada una, “disgregación y desintegración” con un 16.6% y finalmente “huecos” con una ocurrencia del 66.8%.

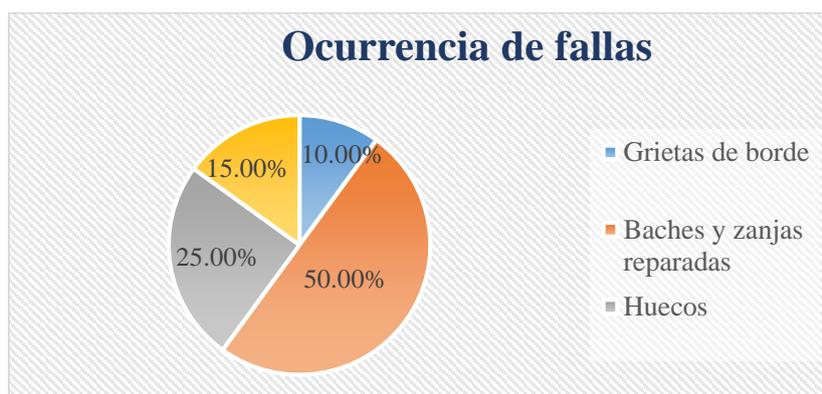
Ilustración 28: Fallas incidentes sección 11

Las fallas visualizadas en la sección fueron del tipo “grietas de borde”, con un 10% de ocurrencia en la sección; “baches y zanjas reparados” con un 50%, “huecos” con un 25% y finalmente “disgregación y desintegración” con una ocurrencia del 15%.

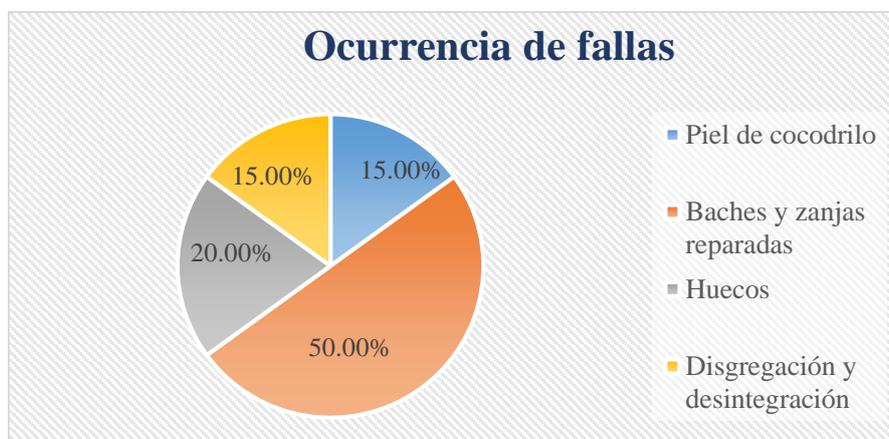
Ilustración 30: Fallas incidentes sección 12

Las fallas visualizadas en la sección fueron del tipo “piel de cocodrilo”, con un 15% de ocurrencia en la sección; “baches y zanjas reparados” con un 50%, “huecos” con un 20% y finalmente “disgregación y desintegración” con una ocurrencia del 15%.

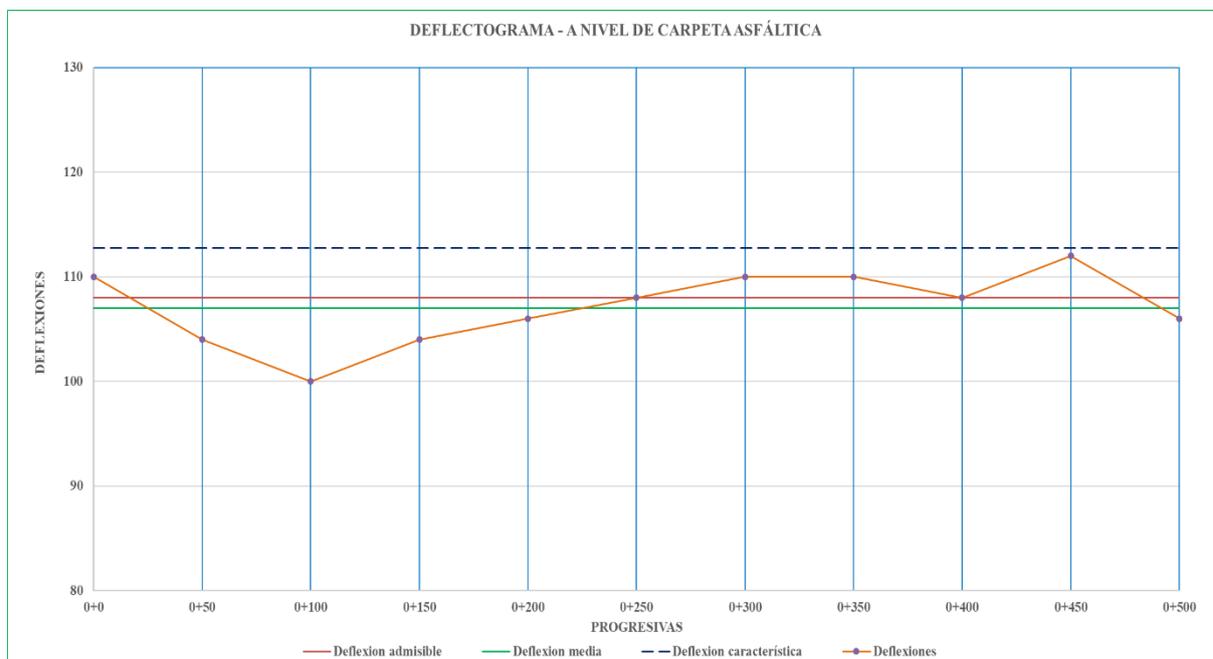
Ilustración 31: Deflectograma tramo 1, calzada derecha - carril derecho

Entonces, se deduce que en la progresiva 0+000 y desde 0+250 hasta 0+450 existen deficiencias estructurales debido a que las deflexiones obtenidas superan la deflexión admisible o tolerable de 108×10^{-2} mm.
