**EVALUACIÓN FUNCIONAL DEL ESTADO ACTUAL DE CALLES Y
AVENIDAS POR MÉTODO DE INSPECCIÓN VISUAL EN EL CASCO
CENTRAL DEL DISTRITO DE CHICLAYO, PROVINCIA DE
CHICLAYO, DEPARTAMENTO DE LAMBAYEQUE**

**TESIS PARA OPTAR EL TÍTULO DE
INGENIERO CIVIL AMBIENTAL**

**AUTOR
YAJAIRA MISHIEL DIAZ SANCHEZ**

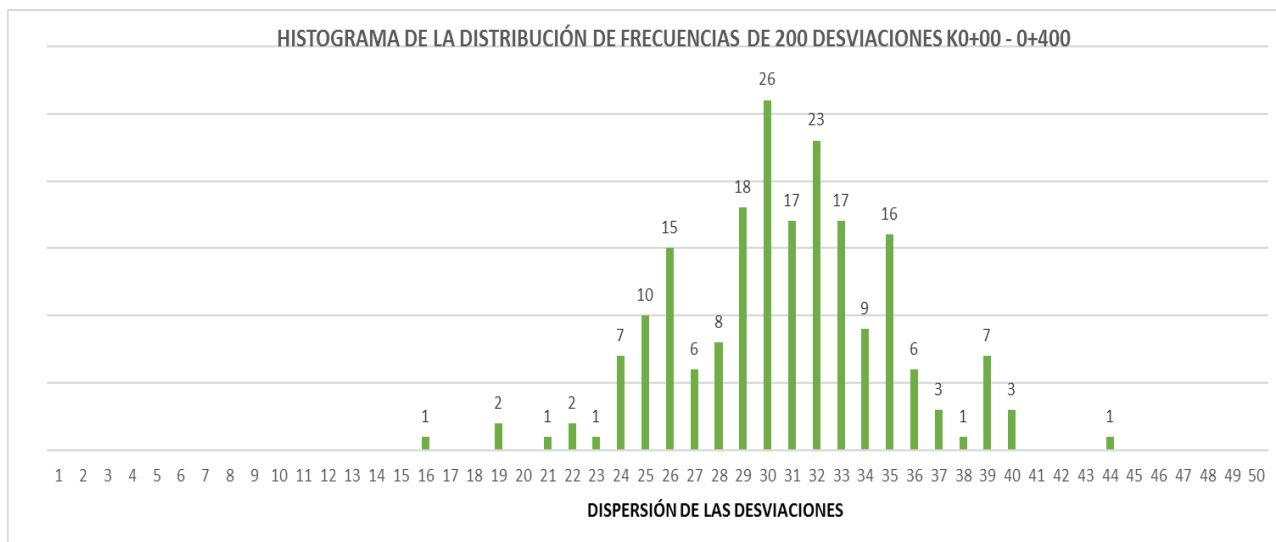
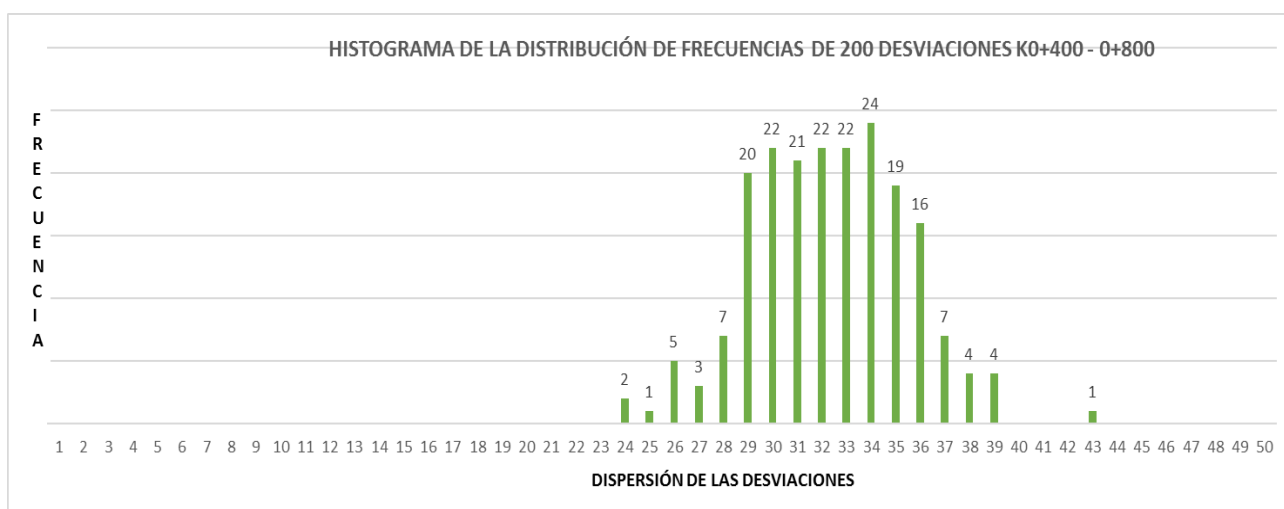
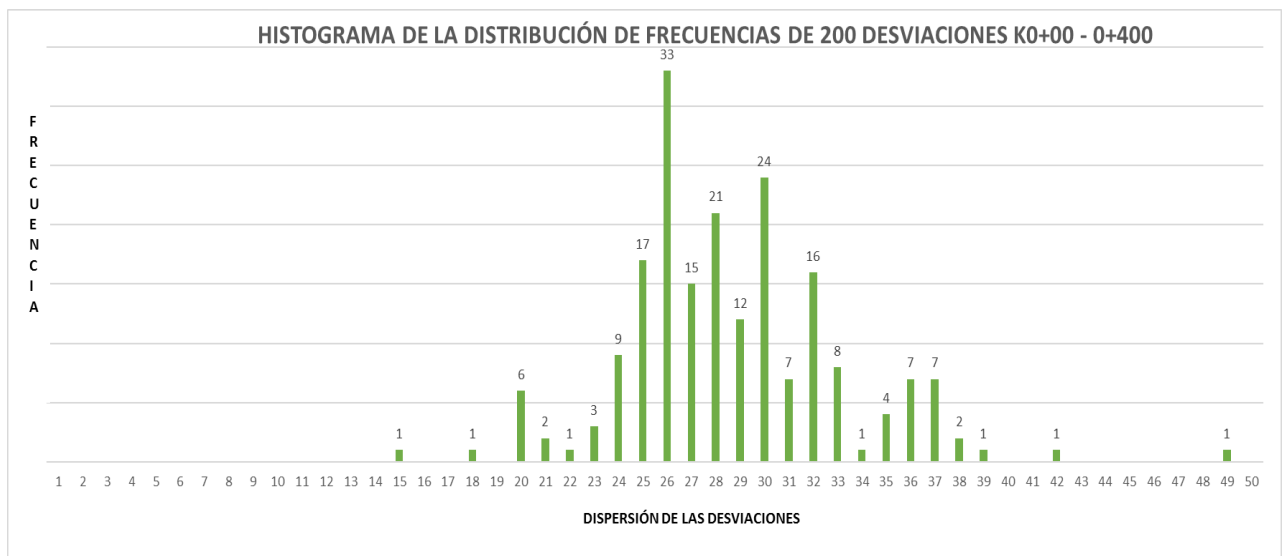
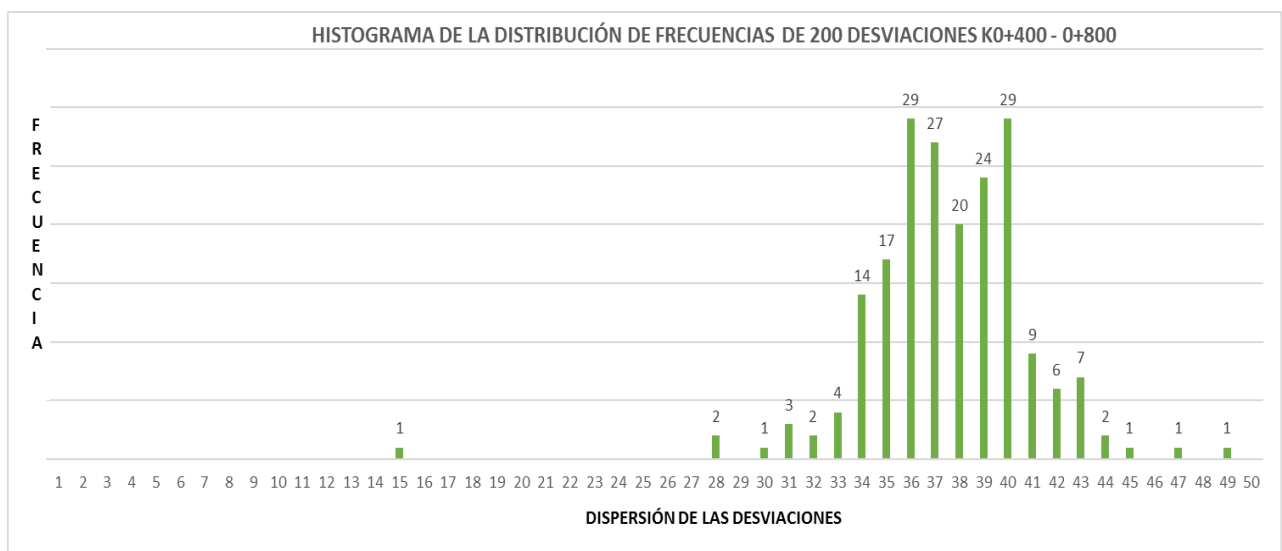
CALLES SAN JOSÉ: Comprendida entre Luis Gonzáles y Sáenz PeñaLado derecho

CALZADA DERECHA			
INICIO	HUELLA	PROGRESIVAS	IRI
AV. SAN JOSE	DERECHA	km 0+000 - 0+400	3.77
		km 0+400 - 0+800	2.79

CALZADA IZQUIERDA			
INICIO	HUELLA	PROGRESIVAS	IRI
CALLE SAN JOSE	DERECHA	km 0+000 - 0+400	3.89
		km 0+400 - 0+800	2.76

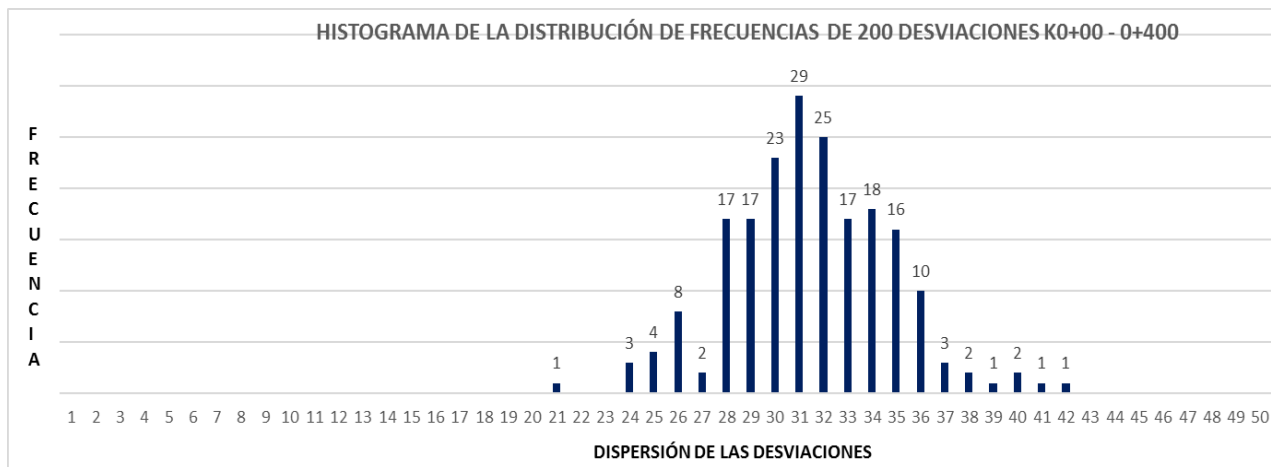
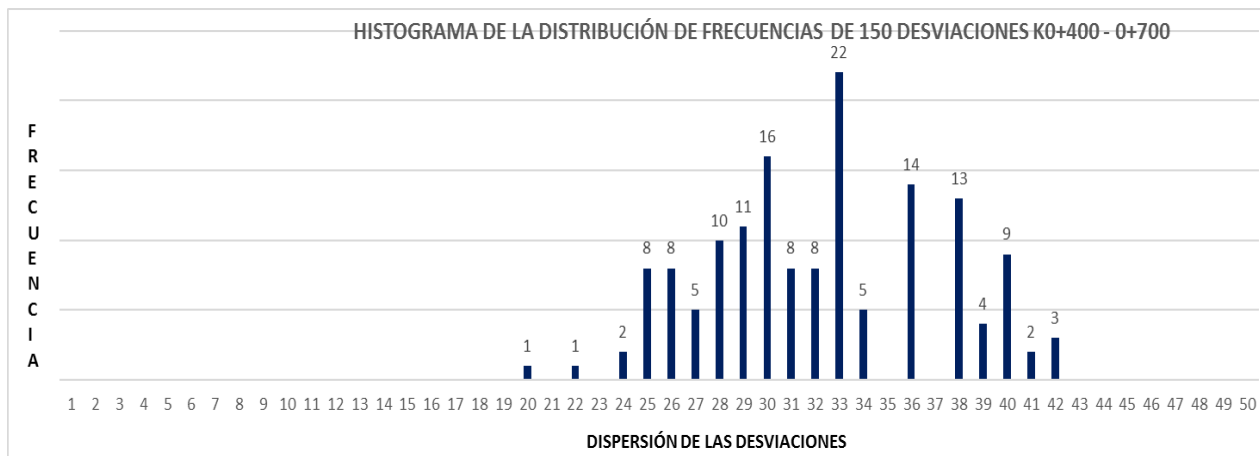
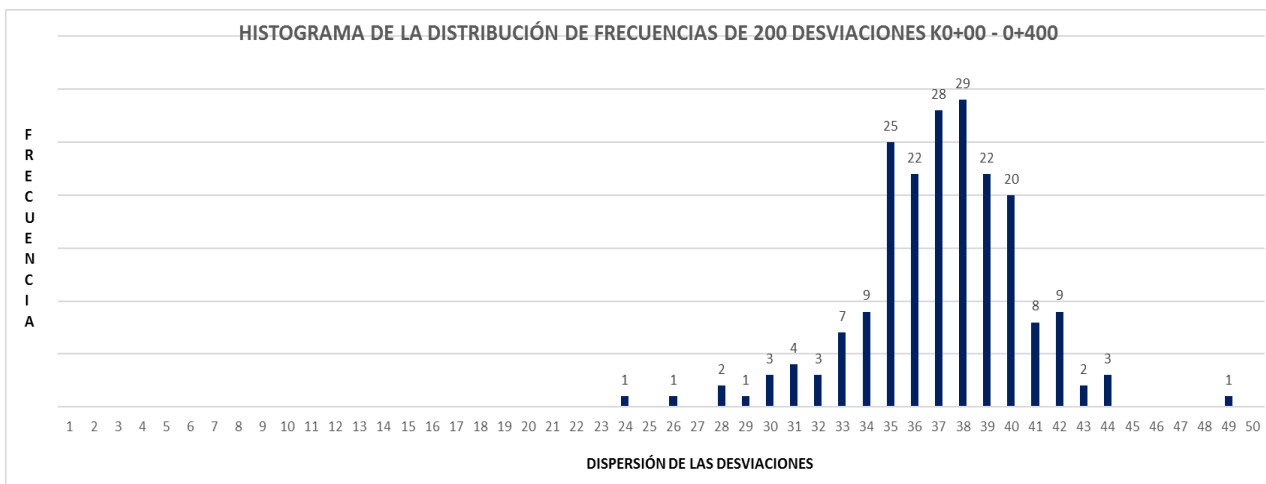
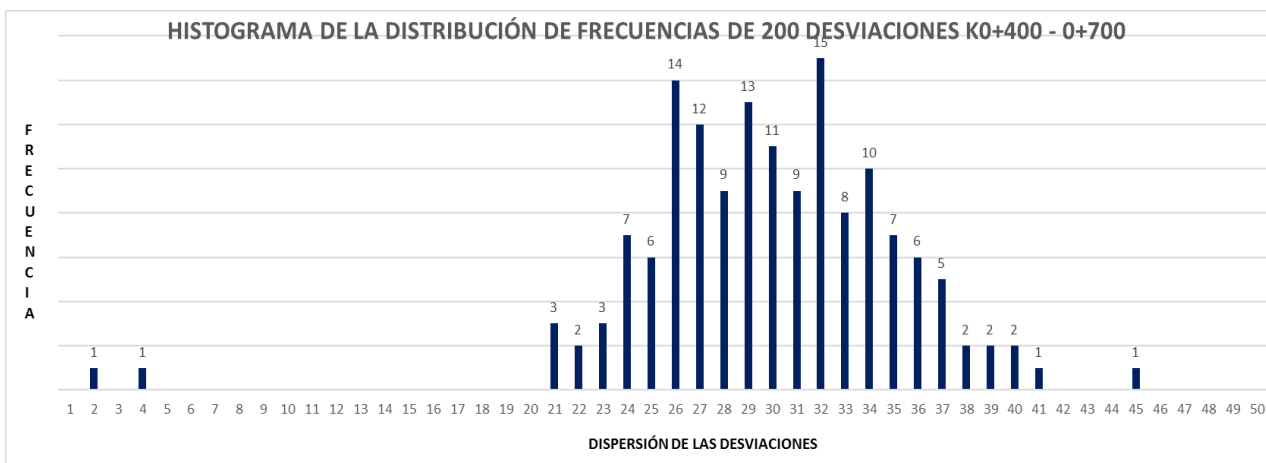
CALLES ARICA: Comprendida entre Luis Gonzáles y Sáenz Peña

CALZADA DERECHA			
INICIO	HUELLA	PROGRESIVAS	IRI
CALLE ARICA	DERECHA	km 0+000 - 0+400	2.63
		km 0+400 - 0+700	3.37

CALZADA IZQUIERDA			
INICIO	HUELLA	PROGRESIVAS	IRI
CALLE ARICA	IZQUIERDA	0+000 - 0+400	2.50
		0+400 - 0+700	2.94

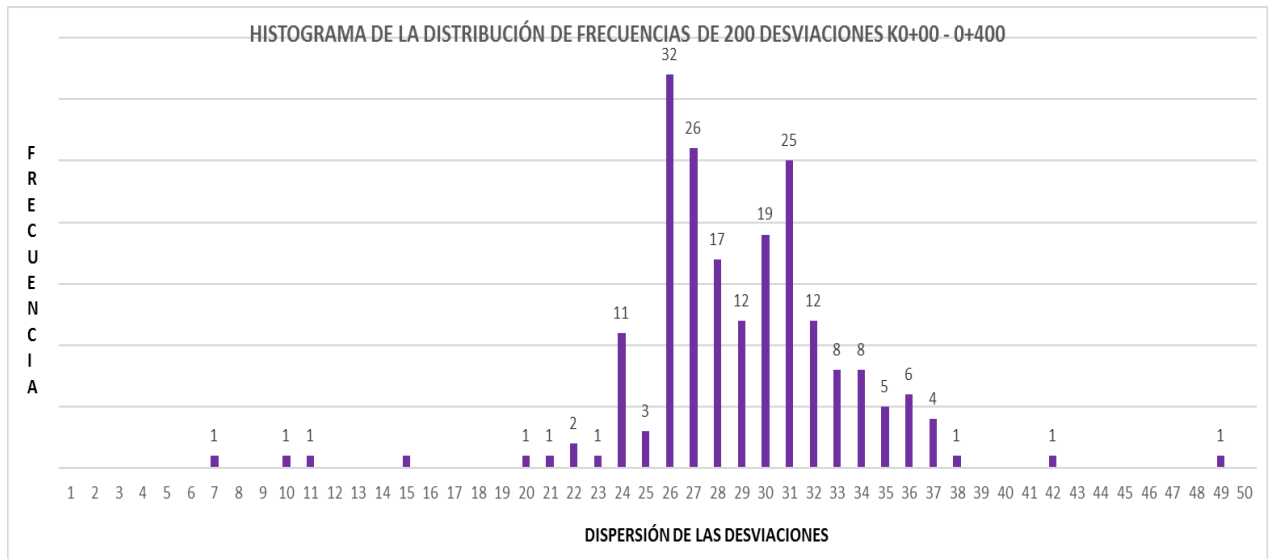
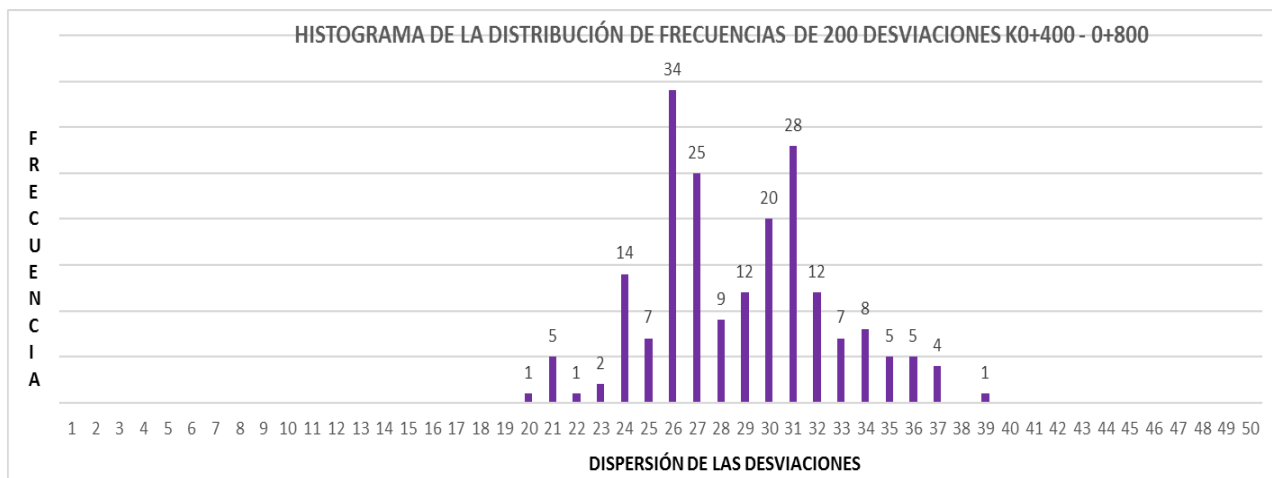
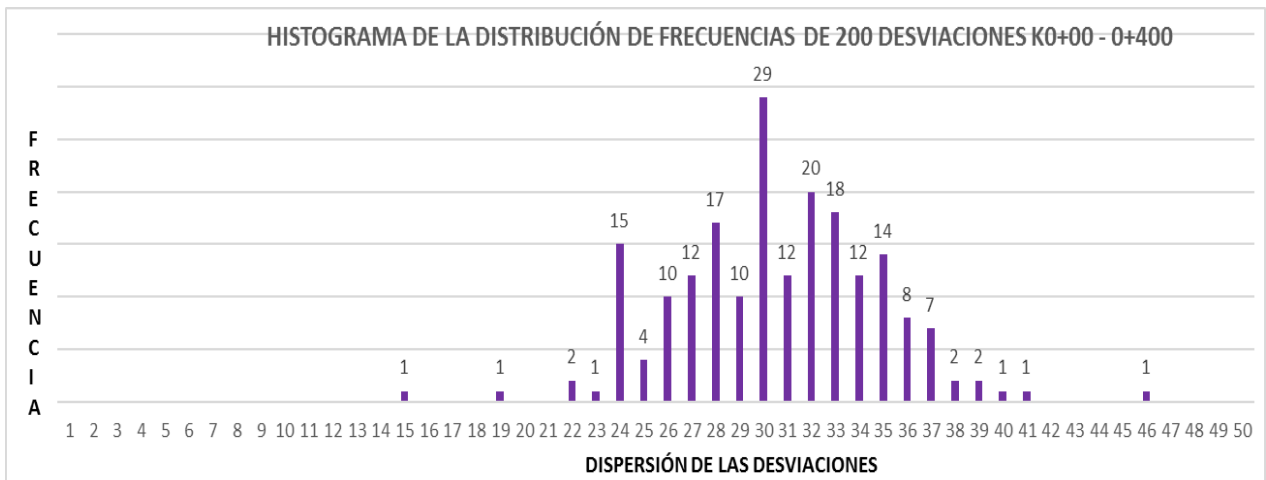
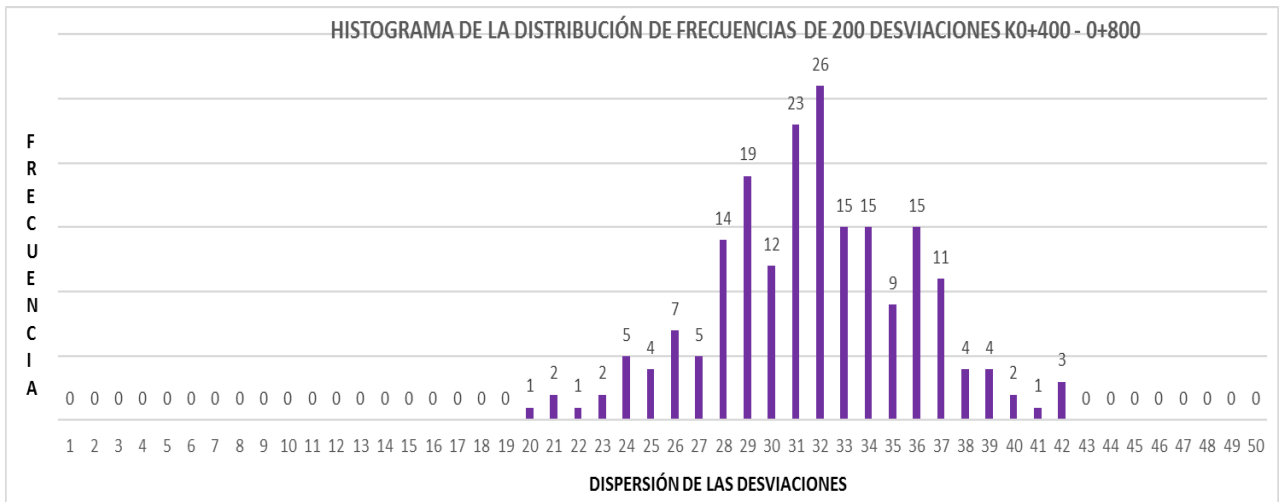
CALLES BOLOGNESI: Comprendida entre Luis Gonzáles y Sáenz Peña

CALZADA DERECHA			
INICIO	HUELLA	PROGRESIVAS	IRI
AV. BOLOGNESI	DERECHA	km 0+000 - 0+400	3.07
		km 0+400 - 0+800	2.97

CALZADA IZQUIERDA			
INICIO	HUELLA	PROGRESIVAS	IRI
AV. BOLOGNESI	IZQUIERDA	km 0+000 - 0+400	3.45
		km 0+400 - 0+800	3.66

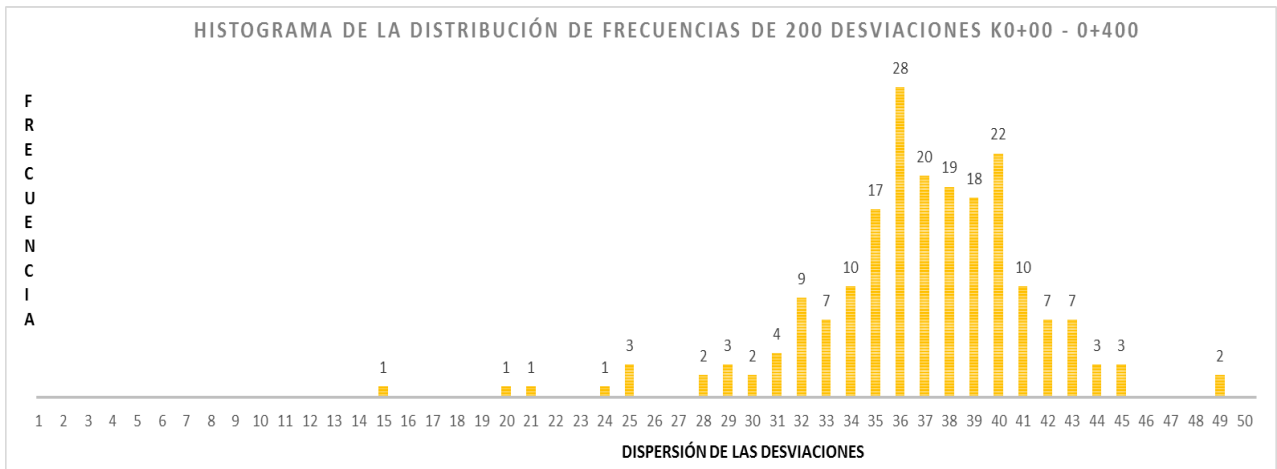
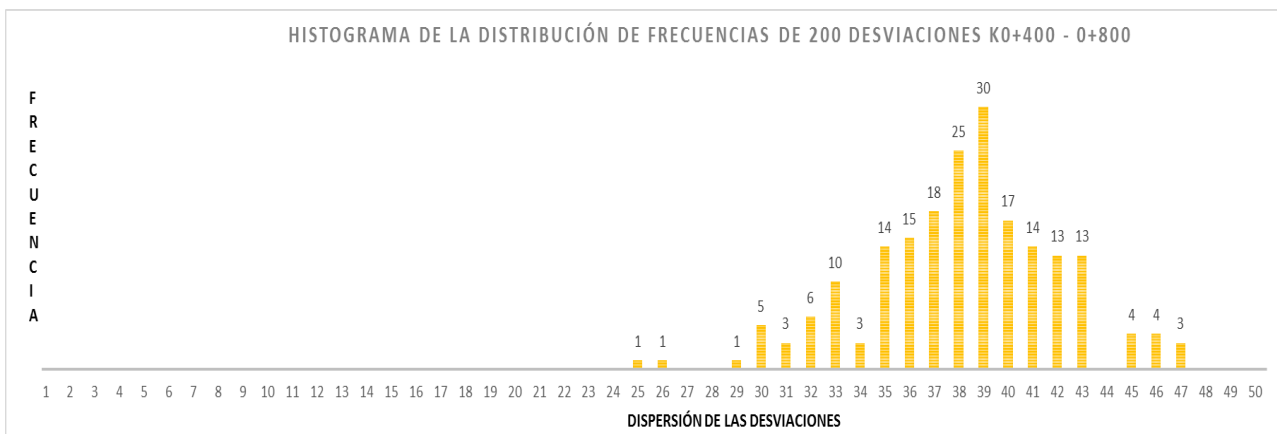
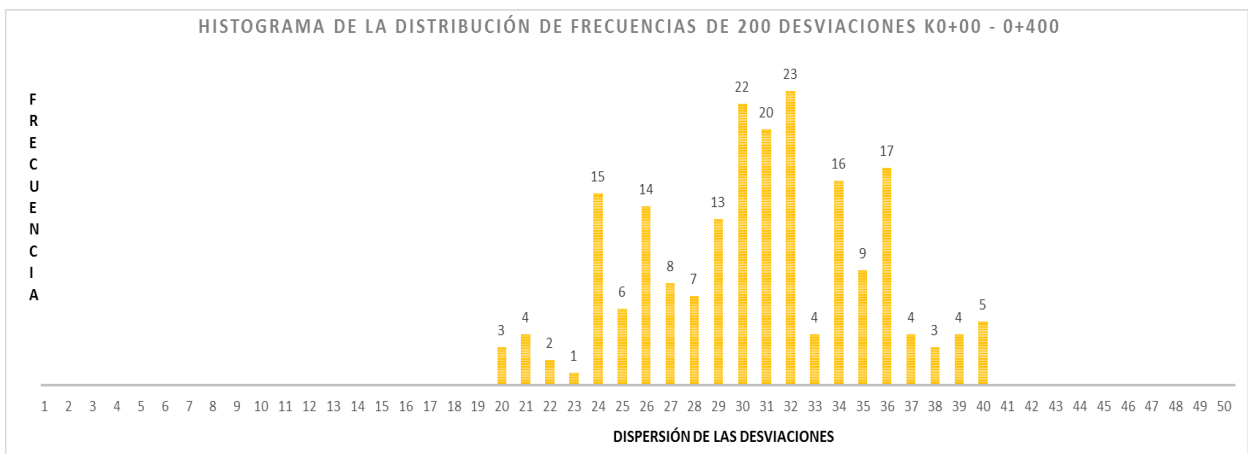
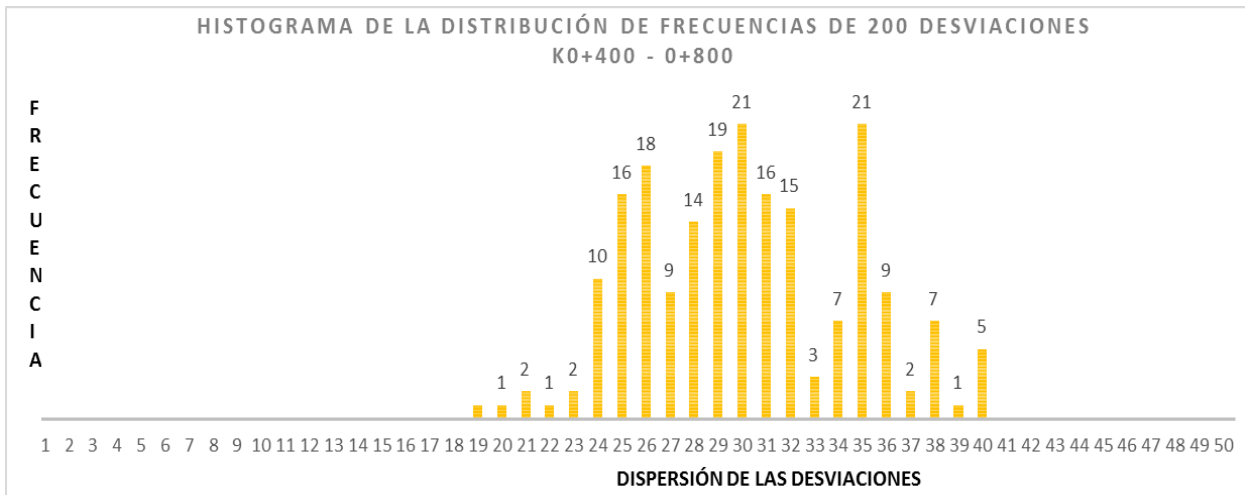
CALLES BALTA: Comprendida entre Av. Bolognesi y Arica

CALZADA DERECHA			
INICIO	HUELLA	PROGRESIVAS	IRI
AV. BALTA	DERECHA	km 0+000 - 0+400	4.04
		km 0+400 - 0+850	3.85

CALZADA IZQUIERDA			
INICIO	HUELLA	PROGRESIVAS	IRI
AV. BALTA	IZQUIERDA	km 0+000 - 0+400	3.99
		km 0+400 - 0+850	3.86

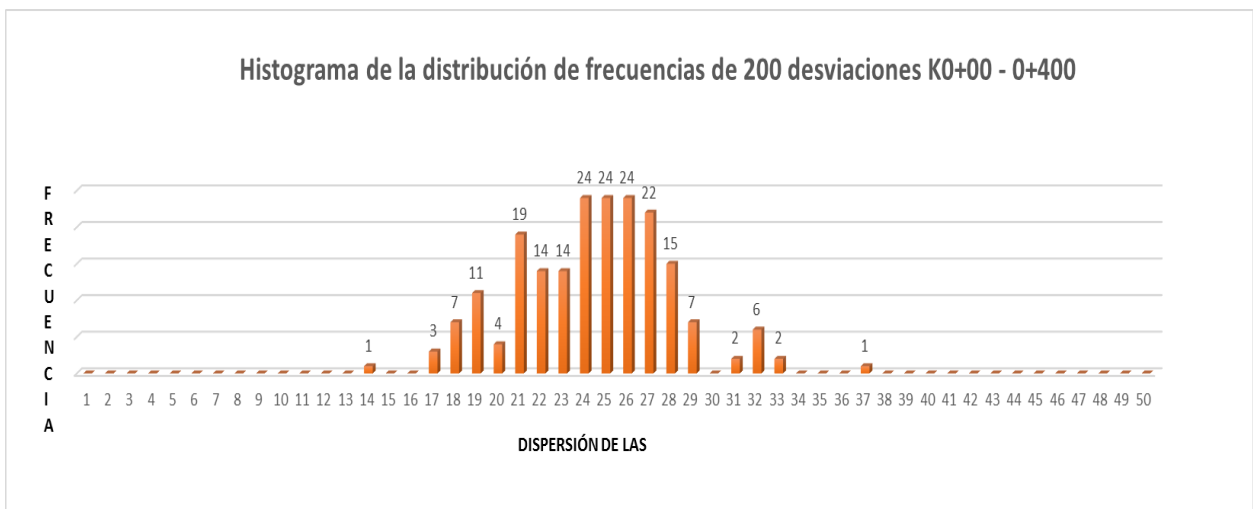
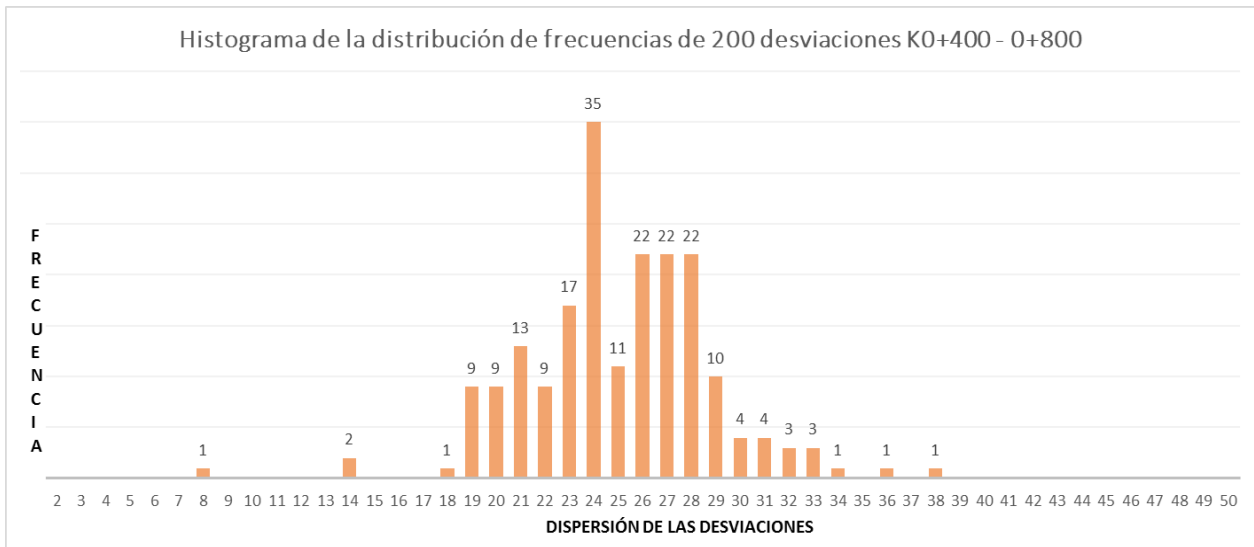
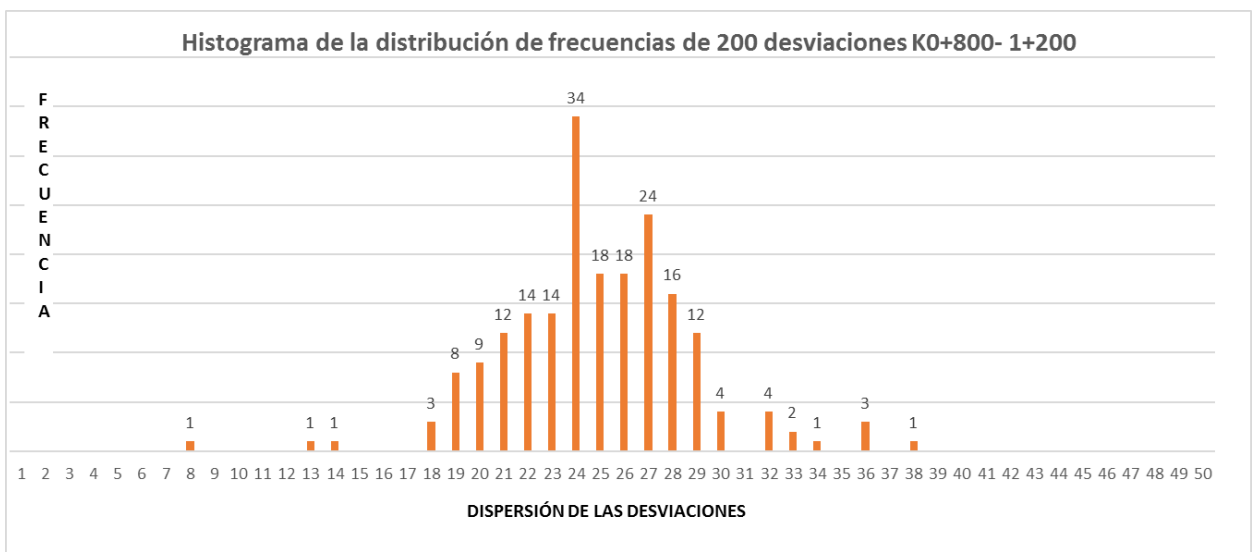
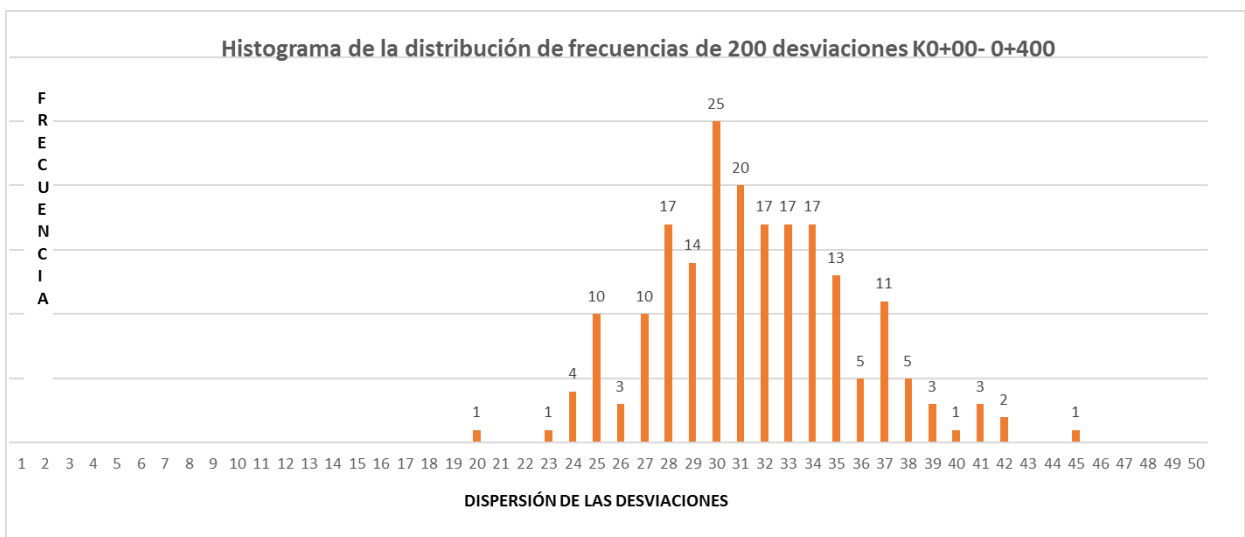
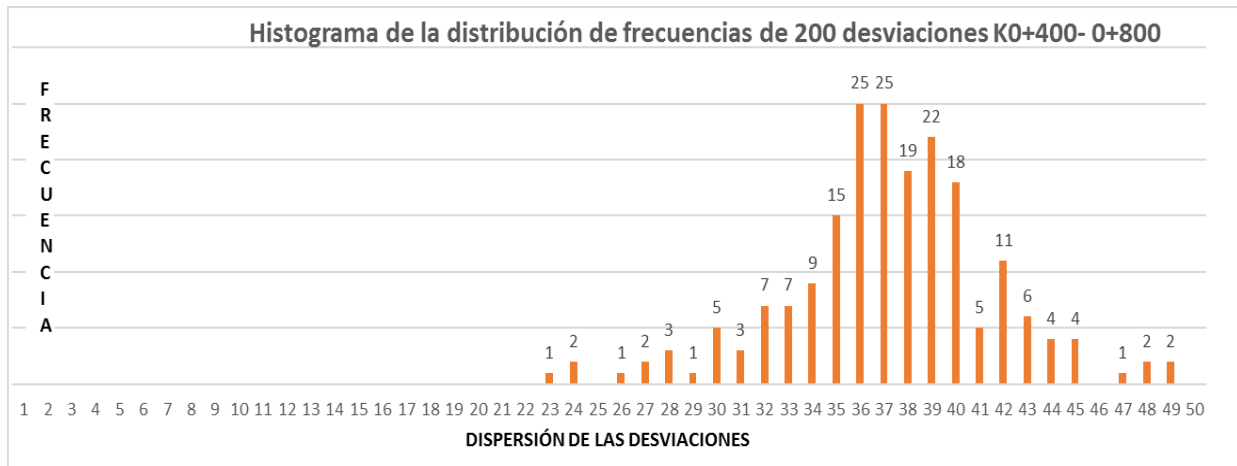
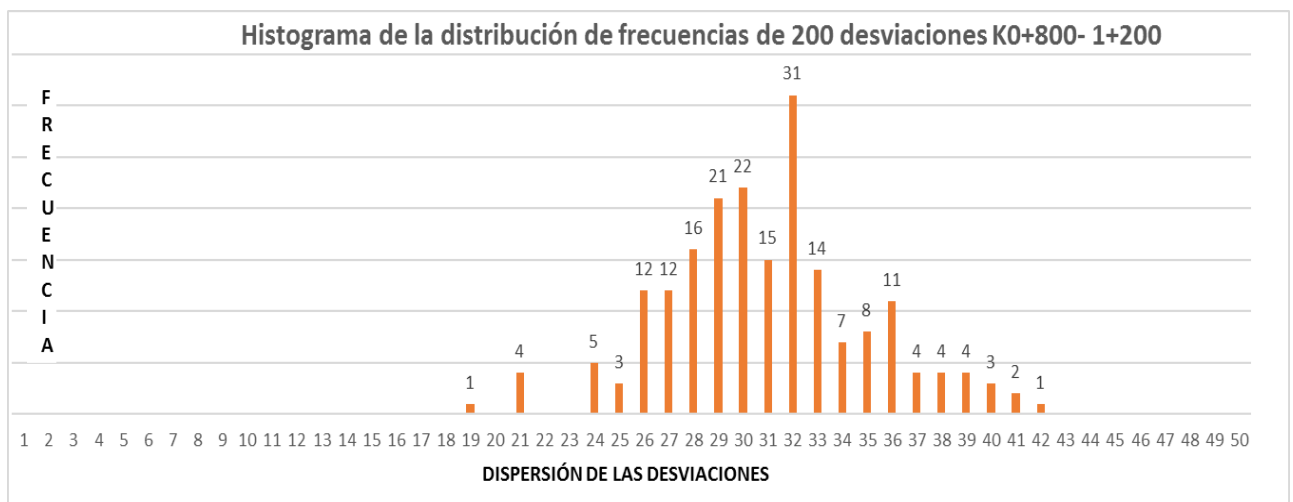
LUIS GONZÁLES: Comprendida entre Av. Bolognesi y Arica

CALZADA DERECHA			
INICIO	HUELLA	PROGRESIVAS	IRI
AV. LUIS GONZALES	DERECHA	km 0+000 - 0+400	3.57
		km 0+400 - 0+800	3.44
		km 0+800 - 1+200	3.60

CALZADA IZQUIERDA			
INICIO	HUELLA	PROGRESIVAS	IRI
AV. LUIS GONZALES	IZQUIERDA	km 0+000 - 0+400	3.48
		km 0+400 - 0+800	3.72
		km 0+800 - 1+200	3.51

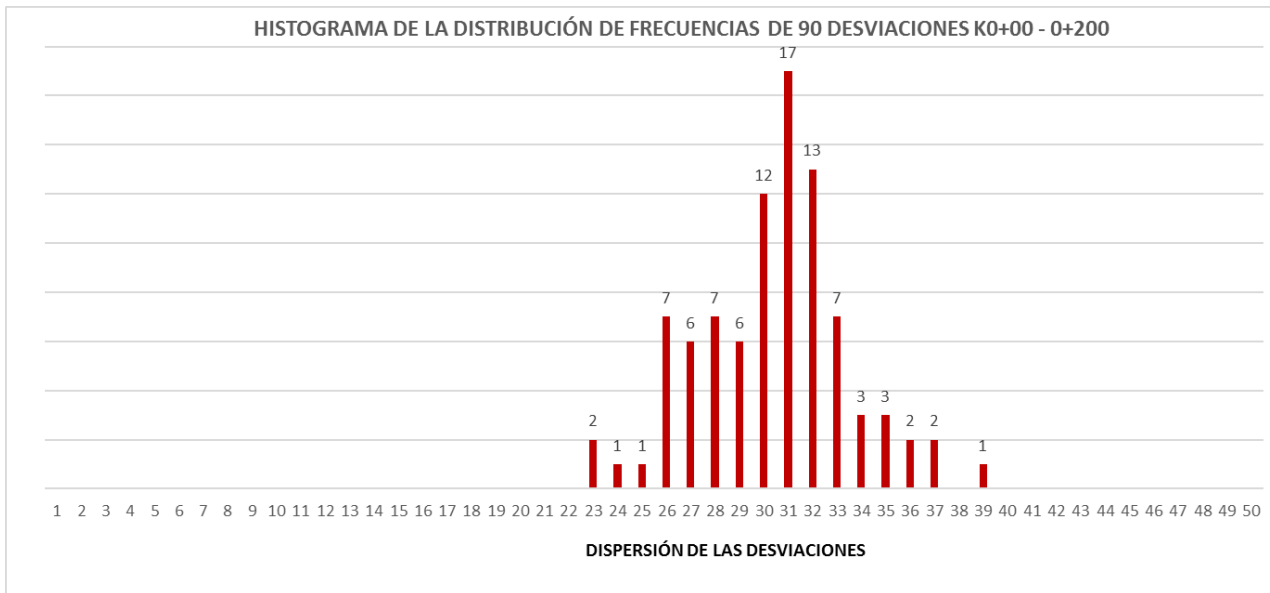
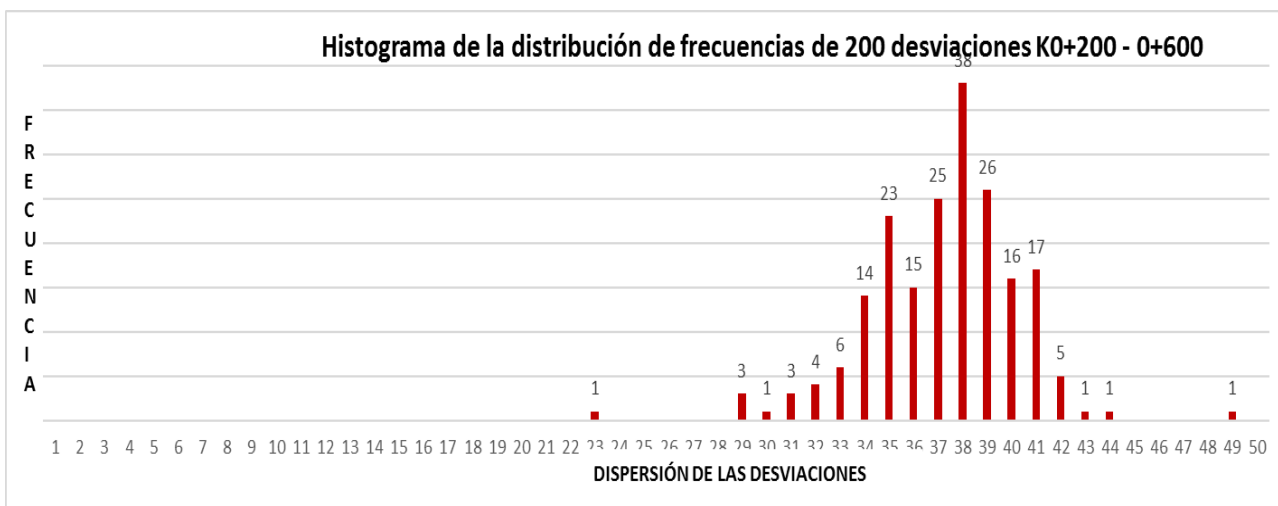
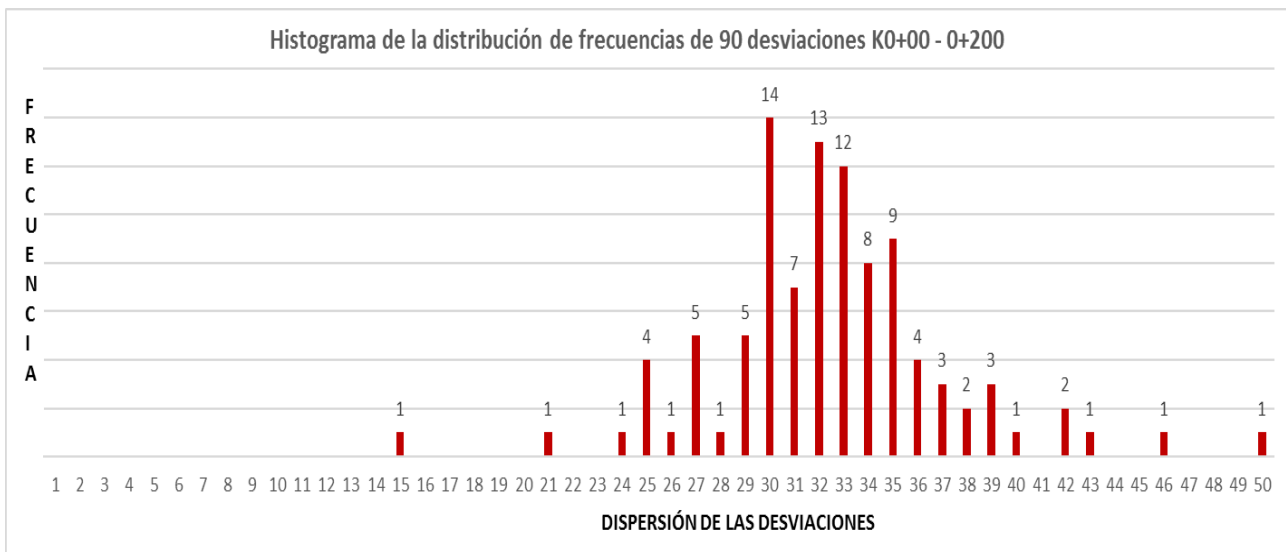
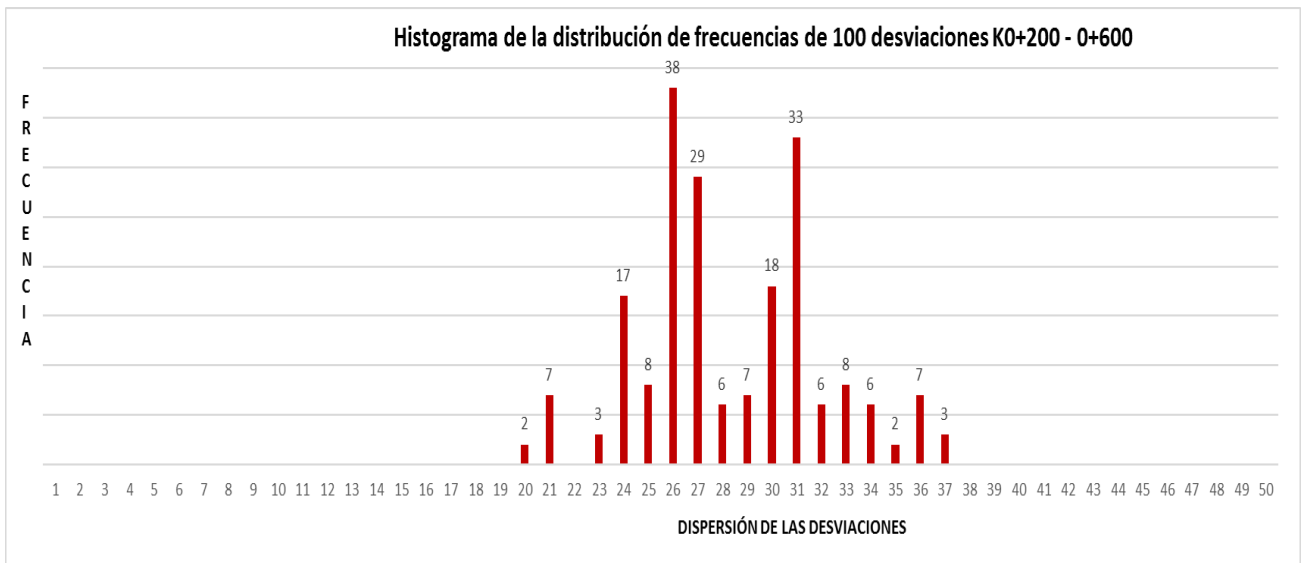
PEDRO RUIZ: Comprendida entre Av. Luis Gonzáles y Sáenz Peña

CALZADA DERECHA			
INICIO	HUELLA	PROGRESIVAS	IRI
AV. PEDRO RUIZ	DERECHA	km 0+000 - 0+200	2.42
		km 0+200 - 0+600	2.89

CALZADA IZQUIERDA			
INICIO	HUELLA	PROGRESIVAS	IRI
AV. PEDRO RUIZ	IZQUIERDA	0+000 - 0+200	2.84
		0+200 - 0+600	3.28
