**PROPUESTA DEL CENTRO DE ACOPIO Y**  
**COMERCIALIZACIÓN DE PRODUCTOS HIDROBIOLÓGICOS**  
**EN LA CALETA DE SAN JOSÉ**

**TESIS PARA OPTAR EL TÍTULO DE**  
**ARQUITECTO**

**Chiclayo, 2021**

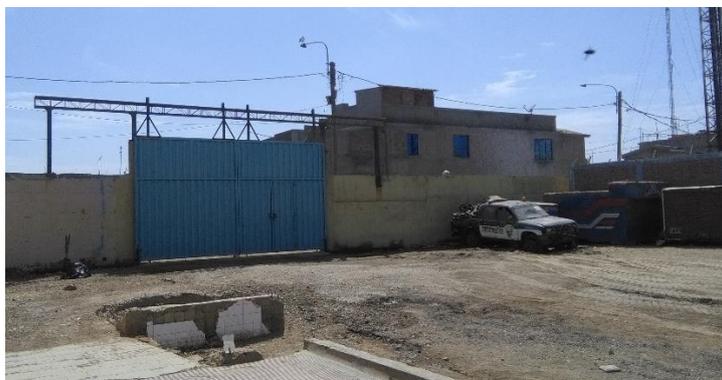
*Ilustración 13: Patio de maniobras, como cochera de vehículos en desuso*

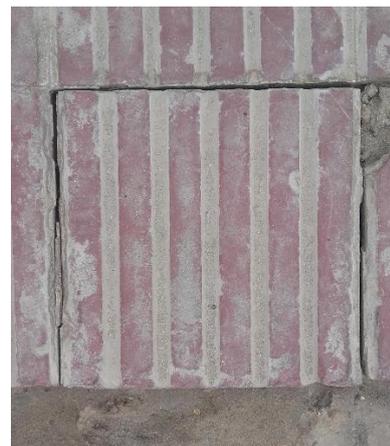
Se identificaron las siguientes patologías: desgaste y desprendimiento del piso. Donde 283.10 m<sup>2</sup> de piso terminado está en deterioro, representando un 67.5% del total. Las causas de estas patologías son el envejecimiento, la exposición directa al medio ambiente y falta de mantenimiento.

*Ilustración 14: Desprendimiento de loseta de cemento*

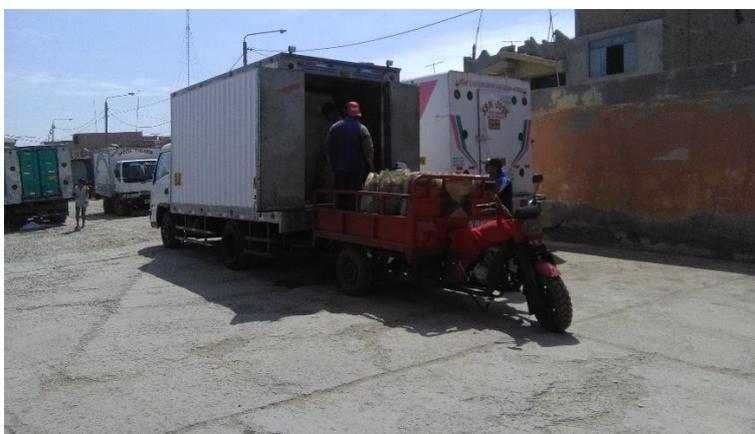
*Ilustración 15: Patio de maniobras, desgaste del piso de cemento*

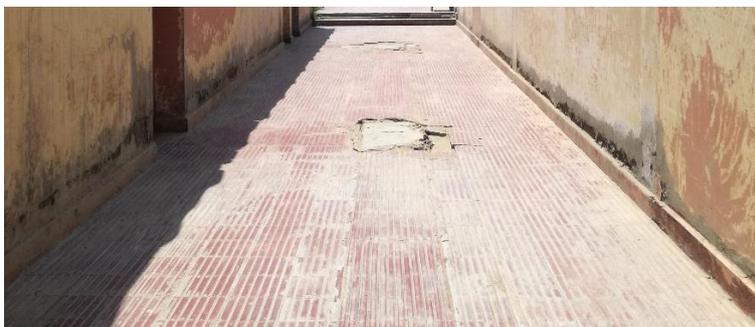
*Ilustración 16: Desgaste del piso de loseta de cemento*

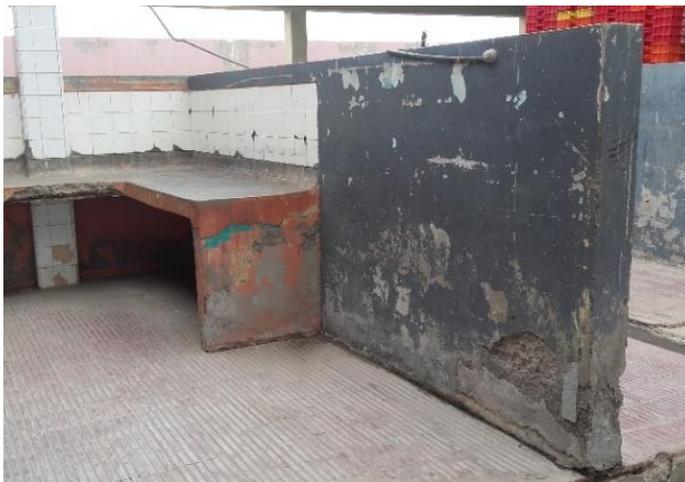
Los muros son de albañilería y se distinguieron las siguientes patologías: erosión, humedad, desprendimiento de pintura y fisura. Donde 58.4m<sup>2</sup> de muros presentan lesiones, siendo un 42.8% del total. Estas patologías se deben a las condiciones atmosféricas del entorno, mala ejecución en el procedimiento constructivo y a la acción del viento.

*Ilustración 17: Erosión, zona de procesamiento*

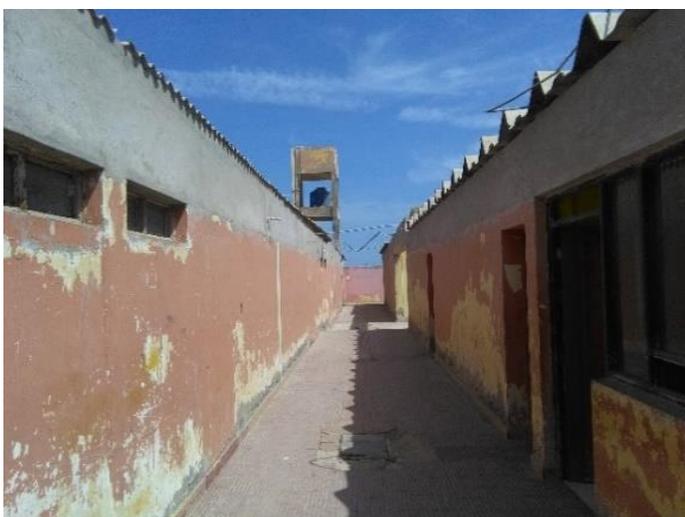
*Ilustración 18: Humedad, zona administrativa*

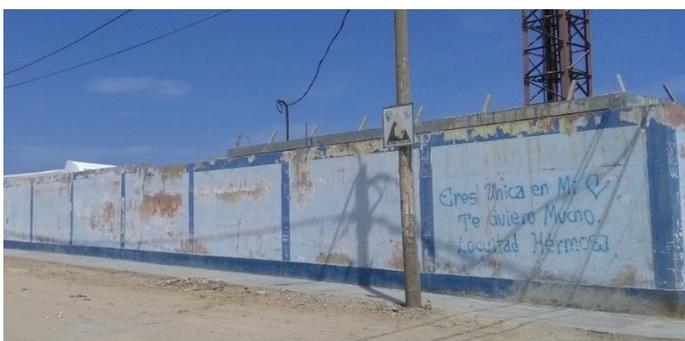
*Ilustración 19: Desprendimiento de pintura, fachada este*

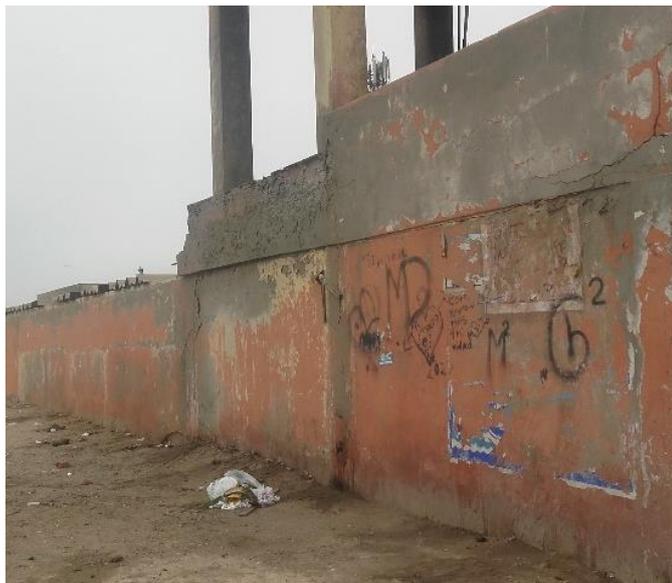
*Ilustración 20: Fisura, fachada oeste*

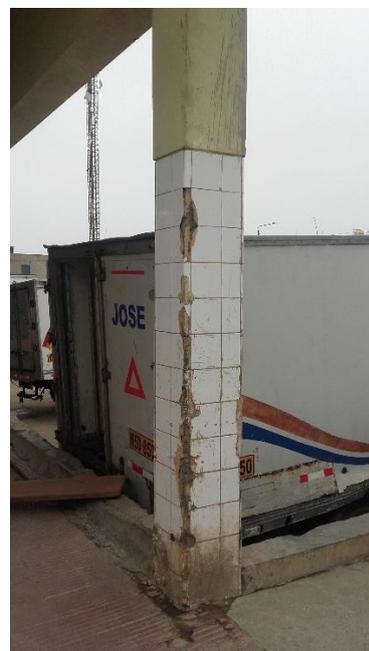
Las estructuras son de concreto armado y se reconocieron las siguientes patologías: ruptura de revestimiento de columna y fisuras en columnas y vigas. Donde obtuvimos que 1.5 m<sup>2</sup> de columnas y 47.10 m<sup>2</sup> de vigas están deterioradas, representando un 95% y 70% del total respectivamente, esto debido a las retracciones por secado y mala ejecución constructiva.

*Ilustración 21: Ruptura de revestimiento, zona de procesamiento*

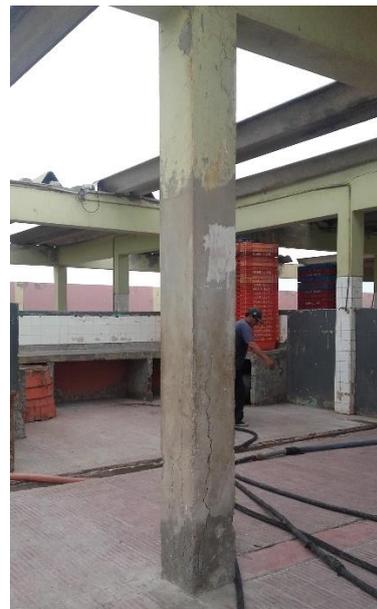
*Ilustración 22: Fisura de columna, zona de procesamiento*

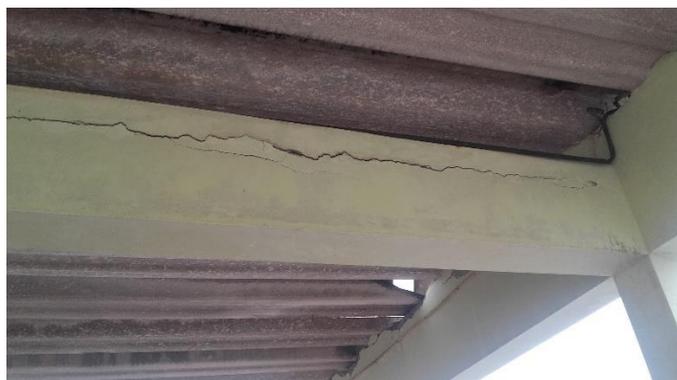
*Ilustración 23: Fisura de viga, zona de procesamiento*

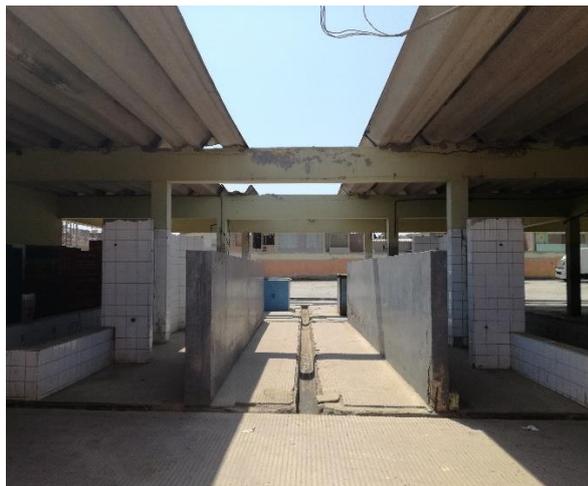
En la cobertura se registraron las siguientes patologías: envejecimiento y pérdida de cubierta. Donde 2 648.15 m<sup>2</sup> de cobertura sufre de envejecimiento y representa al 89% del total y 327.30 m<sup>2</sup> de la cubierta en la zona de procesamiento está desprendida, significando un 11% del total; a causa de la exposición directa al medio ambiente, antigüedad y fuertes vientos.

*Ilustración 24: Desprendimiento de cobertura, zona de procesamiento*

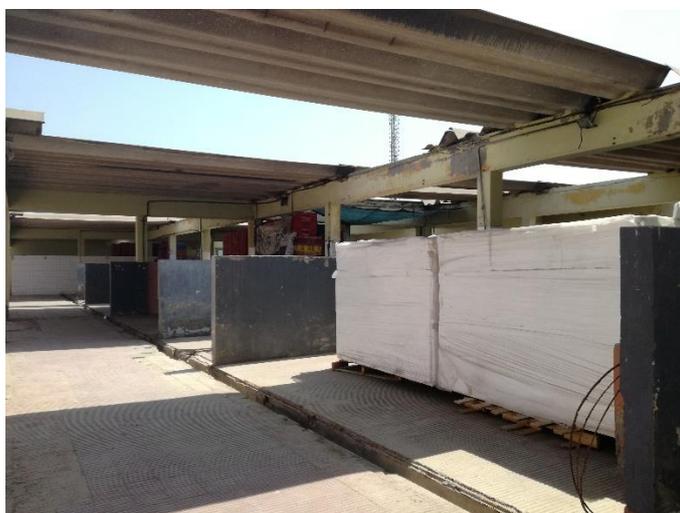
*Ilustración 25: Envejecimiento de cobertura*

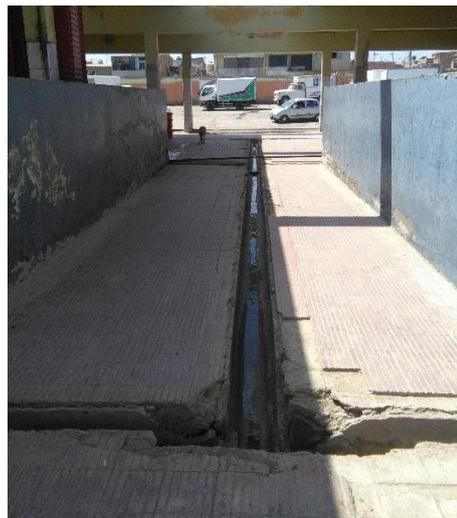
La red de descarga se ubica en la zona de procesamiento, su materialidad es de concreto y la patología detectada es el desprendimiento de concreto. Donde se calculó que 51.95 m<sup>2</sup> de la red de descarga está en deterioro, significando un 85.20% del total, como consecuencia de una mala ejecución y la dilatación de los materiales.

*Ilustración 26: Desprendimiento de concreto, zona de procesamiento*

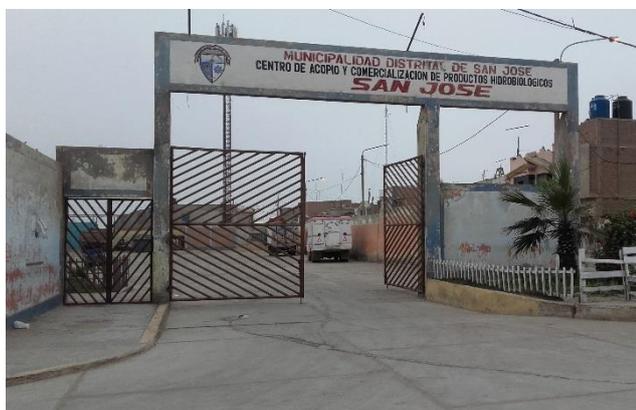
*Ilustración 28: Oxidación, acceso sur*
