**Evaluación de daños superficiales, capacidad estructural y diseño del
pavimento flexible en la urbanización La Primavera, provincia de
Chiclayo departamento de Lambayeque 2020**

**TESIS PARA OPTAR EL TÍTULO DE
INGENIERO CIVIL AMBIENTAL**

Chiclayo, 2022

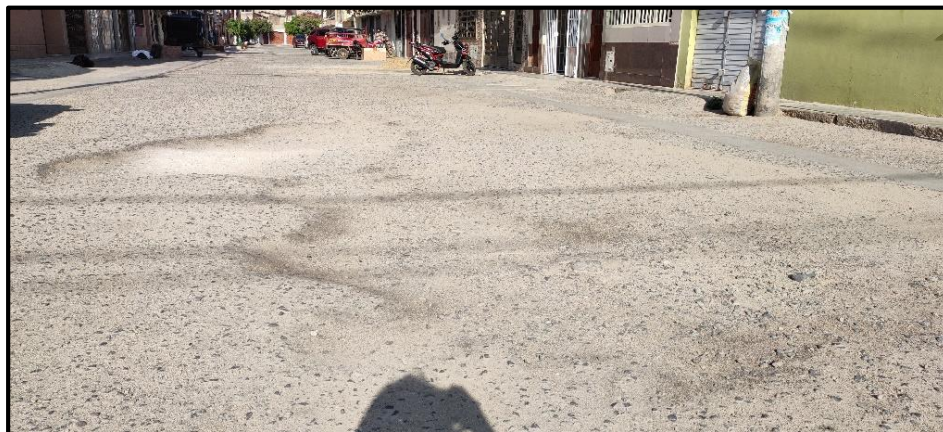
Fotografía 5. Huecos de severidad alta

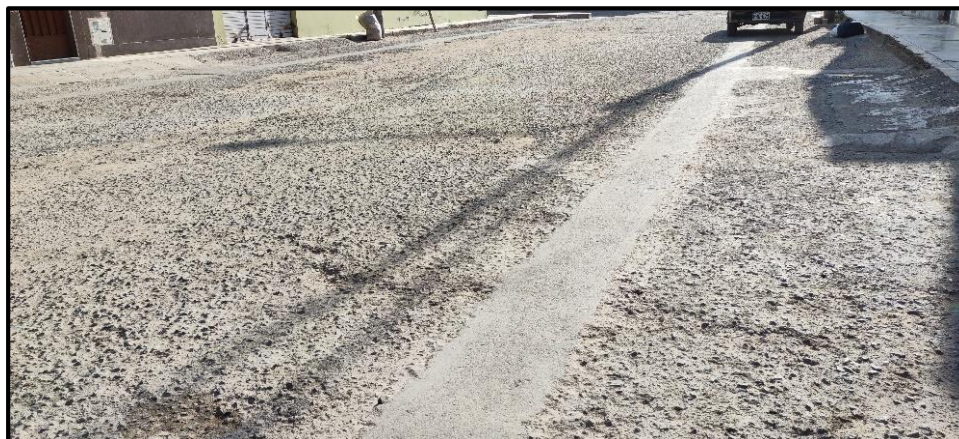
Fotografía 6. Grietas transversales de severidad media

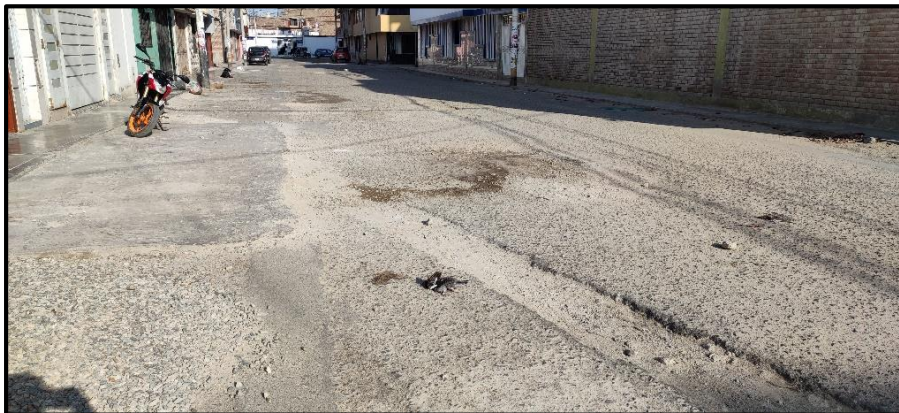
Fotografía 14. Huecos de severidad alta

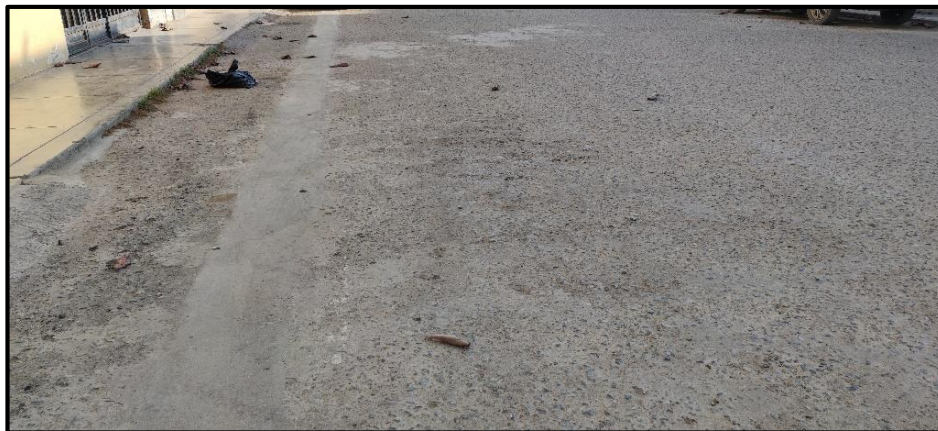
*Fuente: Elaboración propia**Fotografía 15. Desprendimiento de agregado de severidad media*

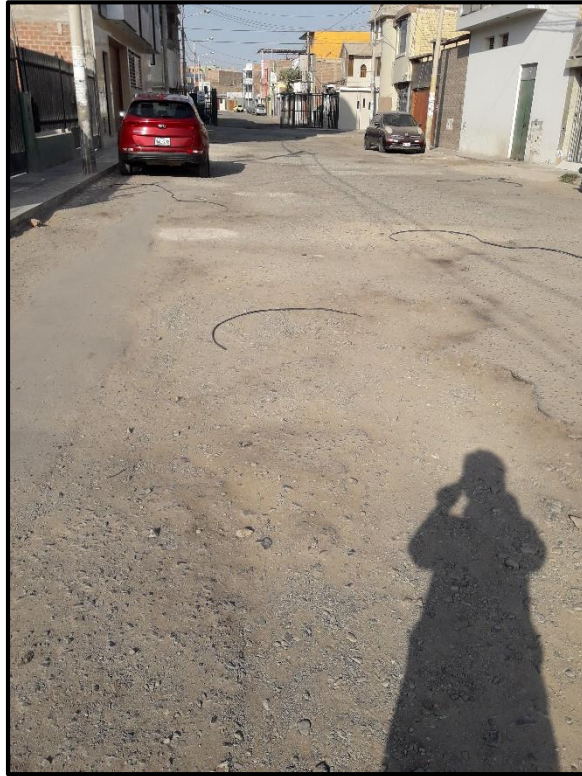
Fotografía 30. Desprendimiento de agregado de severidad alta

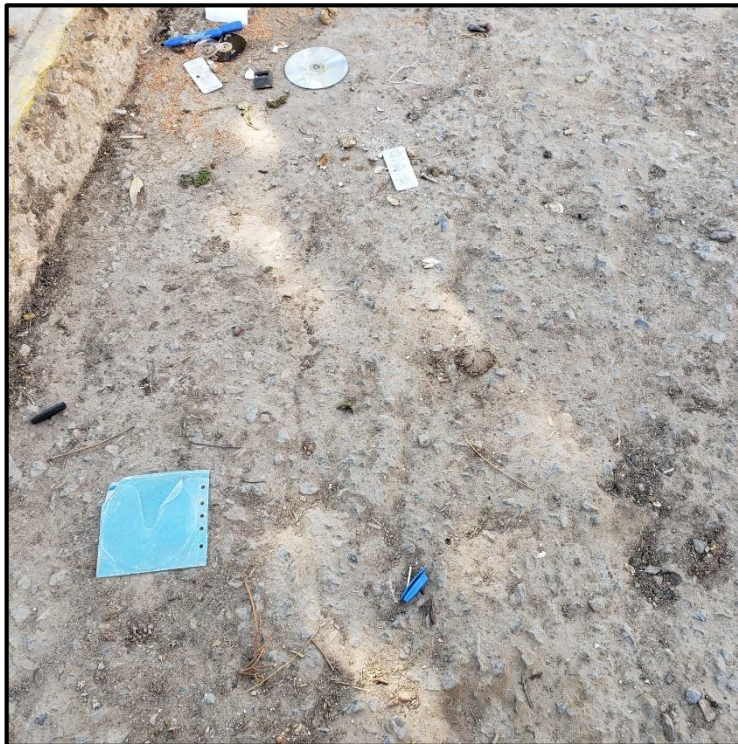
Fotografía 31. Grieta de borde de severidad media

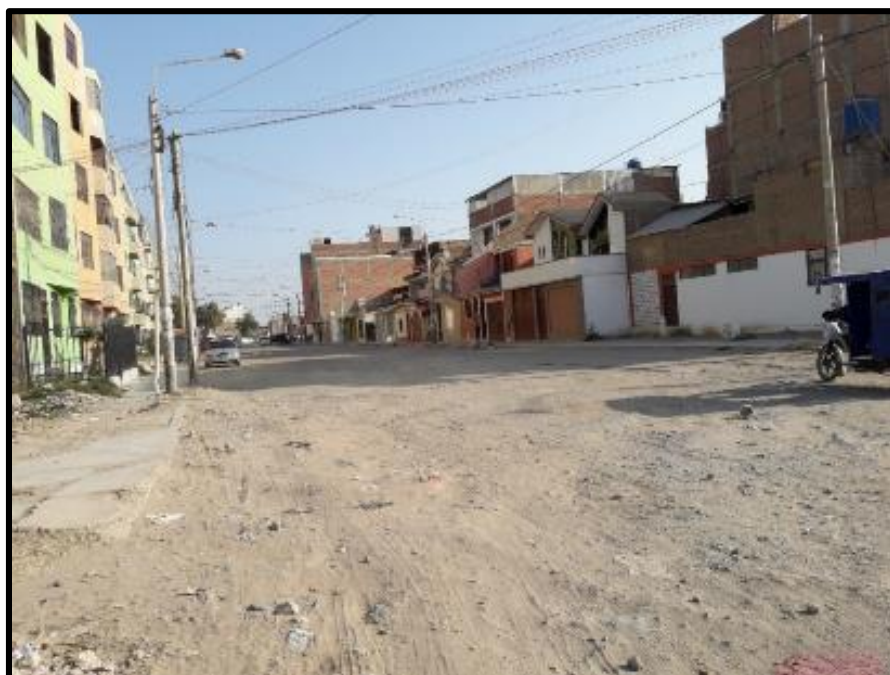
Fotografía 3.8 Estado actual de la calle Ángel Gustavo Cornejo

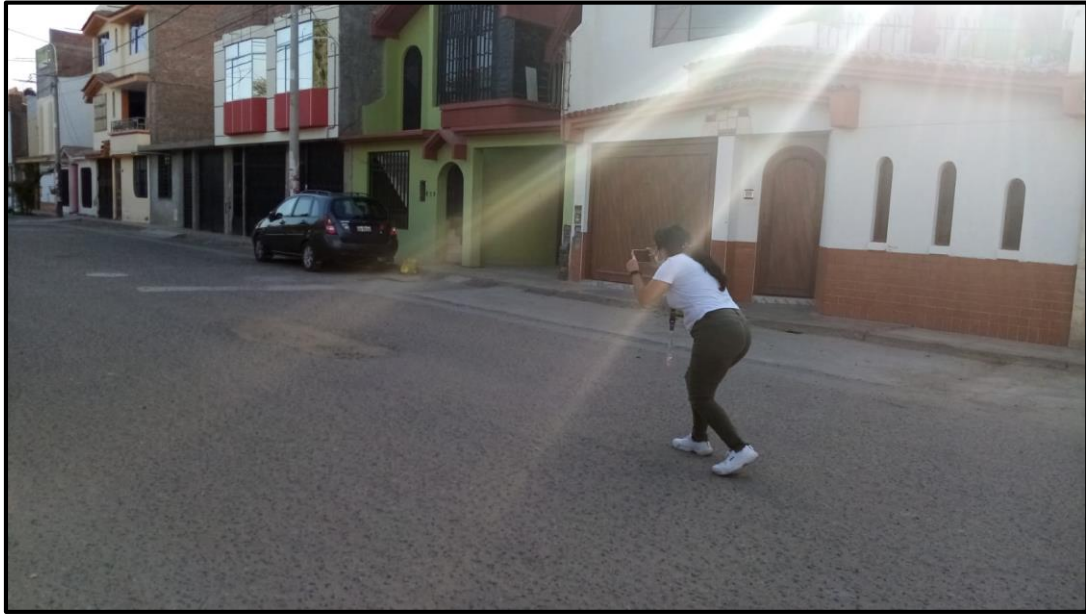
Fotografía 3.9 Falla de hueco, calle Carlos Uceda

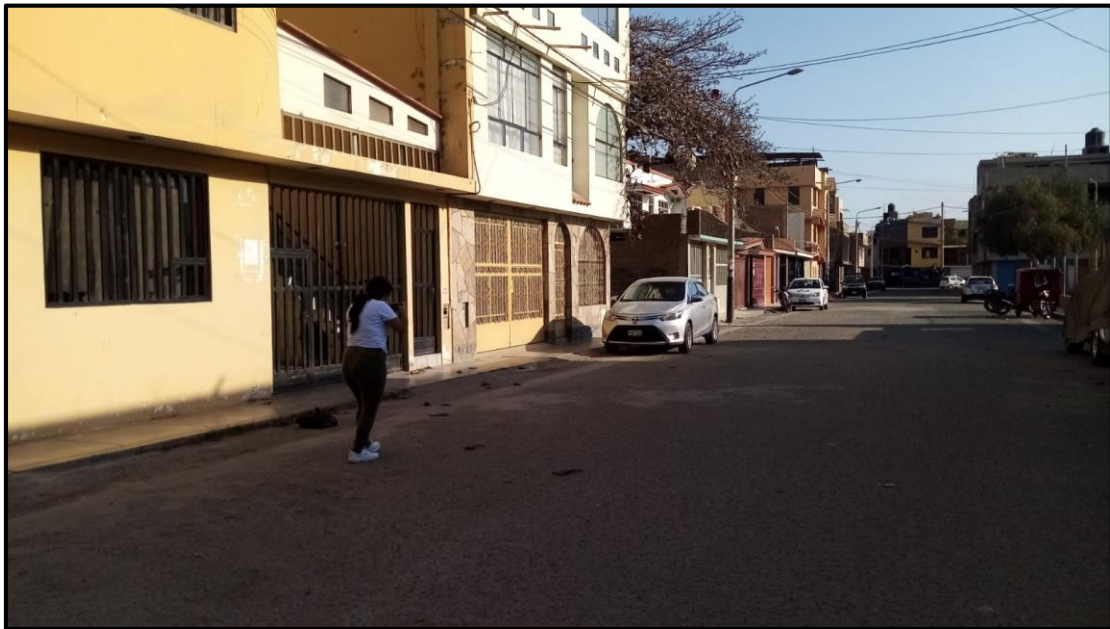
Fotografía 3.10 Falla de parcheo, calle Néstor Navarro
