**Acondicionamiento del convento San Agustín como centro  
comunitario para la ciudad de Zaña**

**TESIS PARA OPTAR EL TÍTULO DE  
ARQUITECTO**

#### 4.1.3. Estado de la edificación, patologías y lesiones

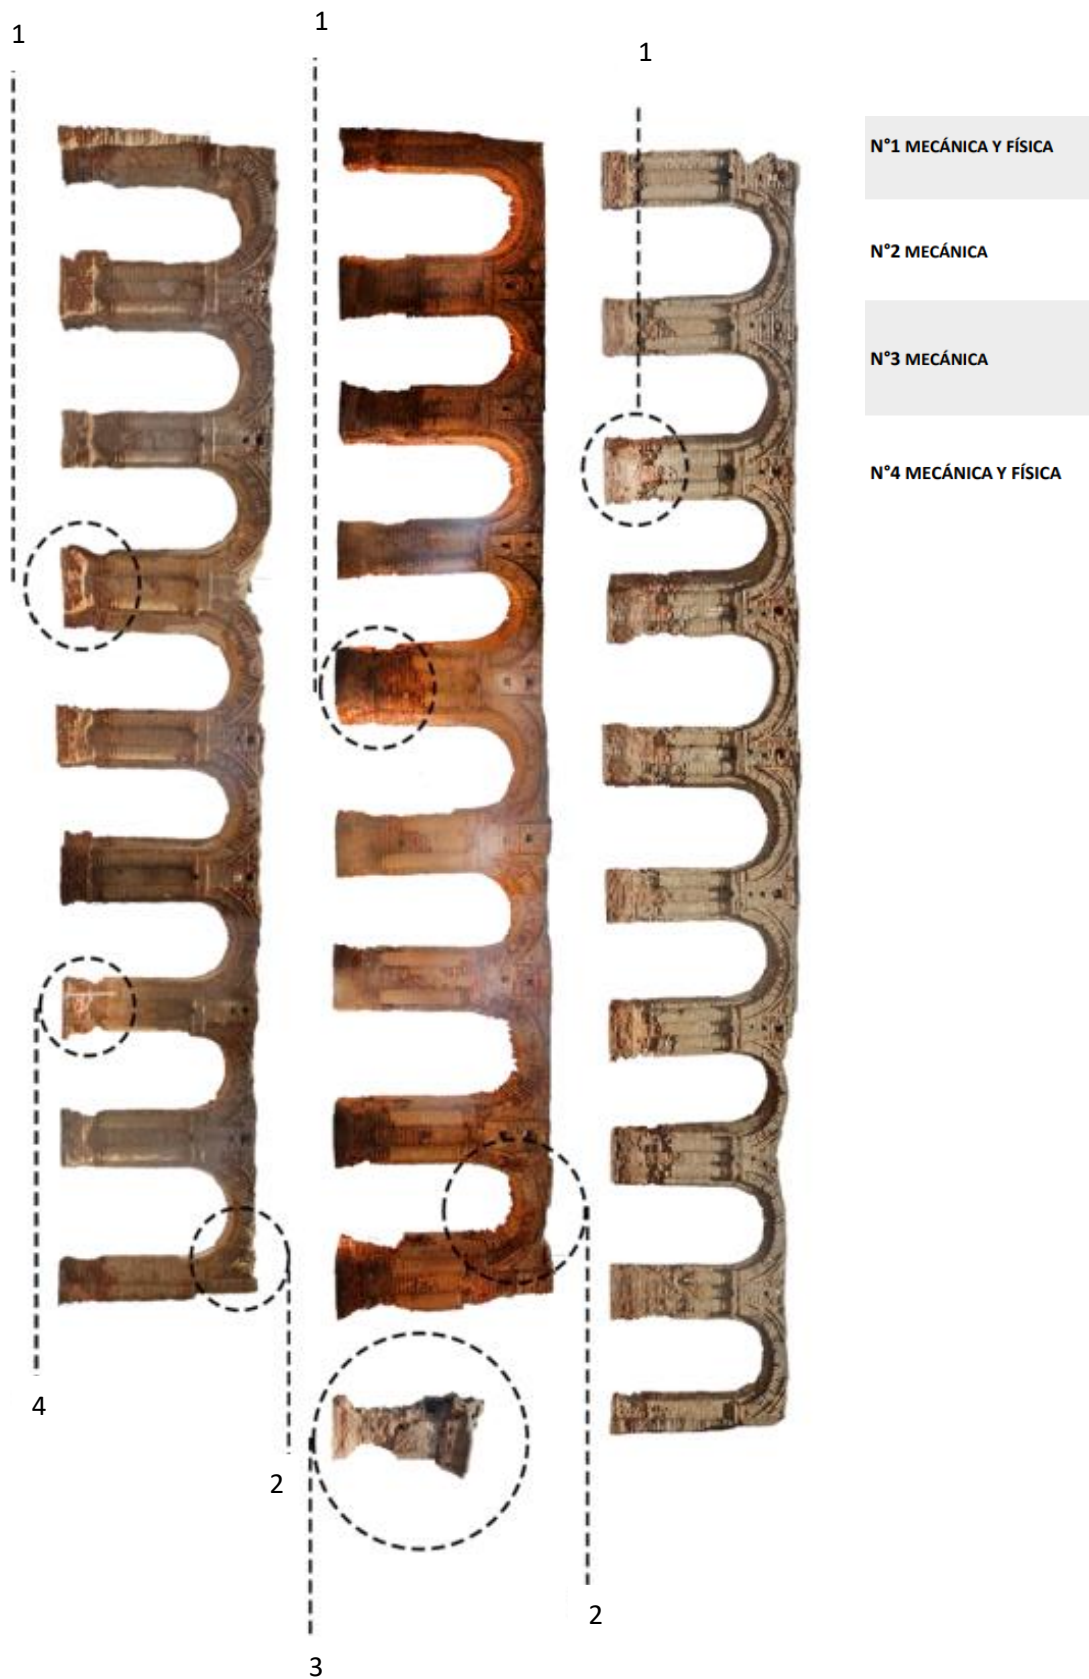
Figura 10 Ortofotos del claustro. Elaboración propia

La primera lesión es de tipo mecánico física, la base de las uniones de las arquerías se asentó y erosionaron, la mayor parte han perdido ladrillos y son más estrechas conforme más baja al suelo es probable que la falta de protección del área, el viento y el nulo mantenimiento lo hallan ocasionado, la segunda es de tipo mecánica pues se desplomaron los ladrillos superiores en las arquerías por el posible impacto dinámico, y el paso del tiempo además del desplome por rotación en la arquería y rotura por derrumbe también por el posible impacto dinámico la cuarta es físico mecánica debido a la rotura de la base de algunas pilastras sostenidas provisionalmente con un palo de madera quizá por la exposición a la intemperie y erosión atmosférica (Zanni, 2008).

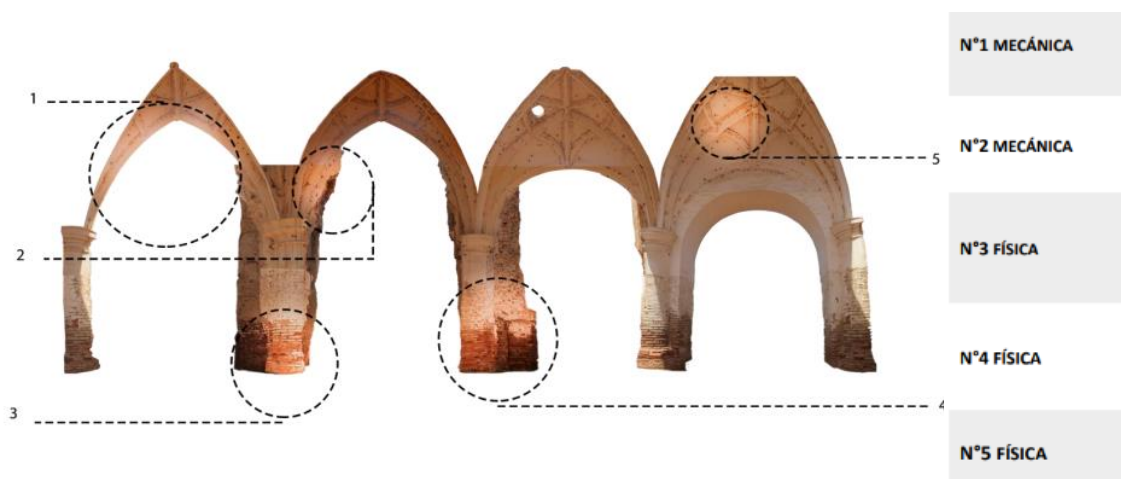
Figura 11 Ortofoto del lado del evangelio 1. Elaboración propia

La primera y segunda son de tipo mecánica debido al desplome del plemento y desaparición del antiguo muro de ladrillo por el posible impacto dinámico también el desplome de los ladrillos superiores en las arquerías por el mismo motivo, de la tercera a la quinta son de tipo físico ya que la erosión atmosférica en las columnas hizo desaparecer los ladrillos bajos debido a las inclemencias del tiempo, la pintura desapareció de esta zona también por la erosión atmosférica, además de la suciedad en la zona de los plementos y telarañas por falta de mantenimiento (Zanni, 2008).

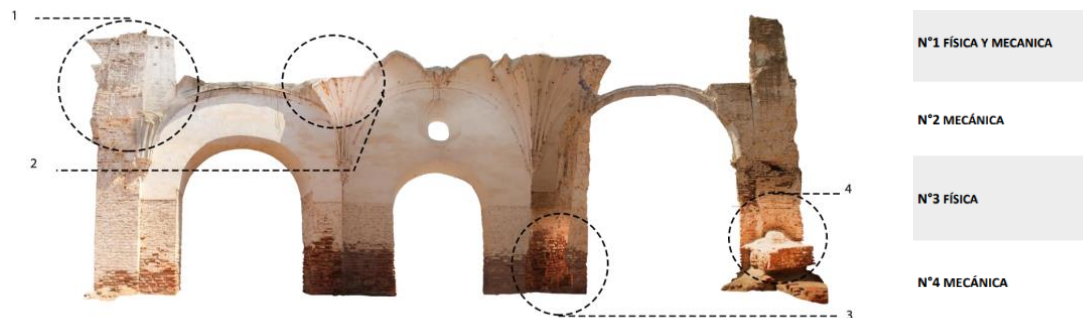
Figura 12 Ortofoto del lado del evangelio 2. Elaboración propia

La primera lesión es de tipo físico mecánica pues la zona alta se ve incompleta y desgastada por el desplome de algo que la sostenía la segunda y la quinta de tipo mecánico corresponde al desplome de la antigua cubierta por el posible impacto dinámico y la erosión atmosférica en las columnas que hizo desaparecer los ladrillos bajos, la tercera es de tipo física por el desplome de una pared que dejó vestigios en la base quizá por el paso del tiempo y un posible impacto dinámico (Zanni, 2008).

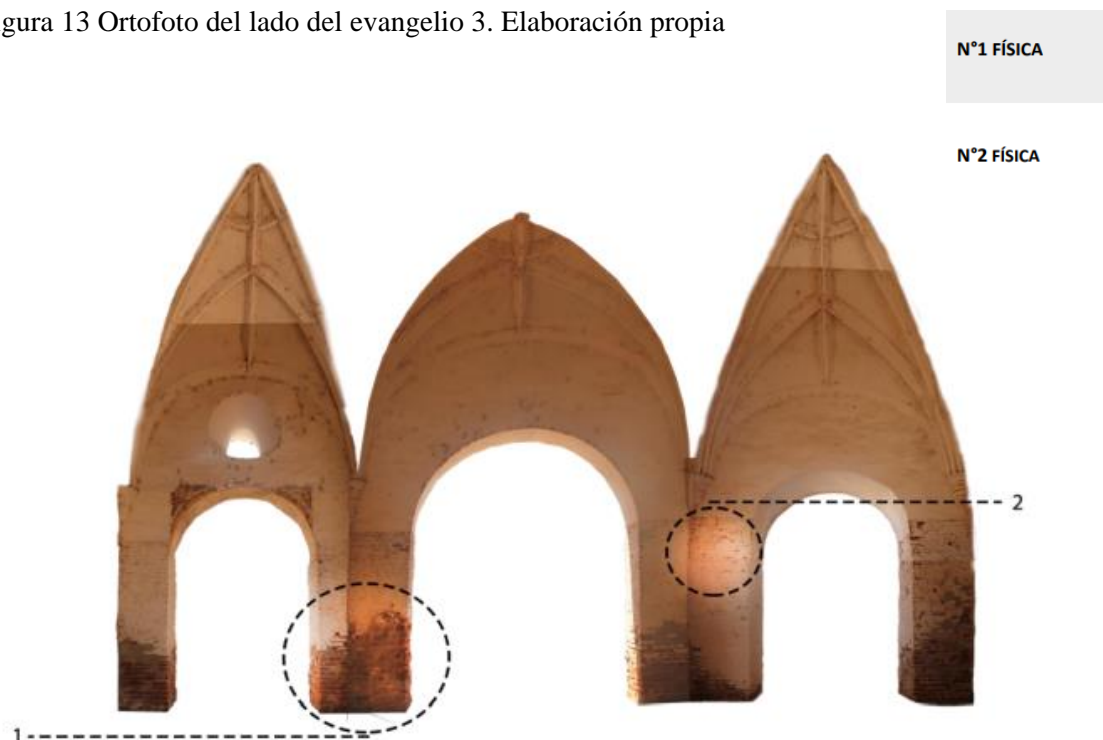
Figura 13 Ortofoto del lado del evangelio 3. Elaboración propia

La lesión uno, de tipo física debido a la pintura que desapareció en las paredes, parece corresponder a la erosión atmosférica, la segunda del mismo tipo es el enlucido que adelgazo a punto de toparse con el ladrillo ocasionado por el mismo factor (Zanni, 2008).

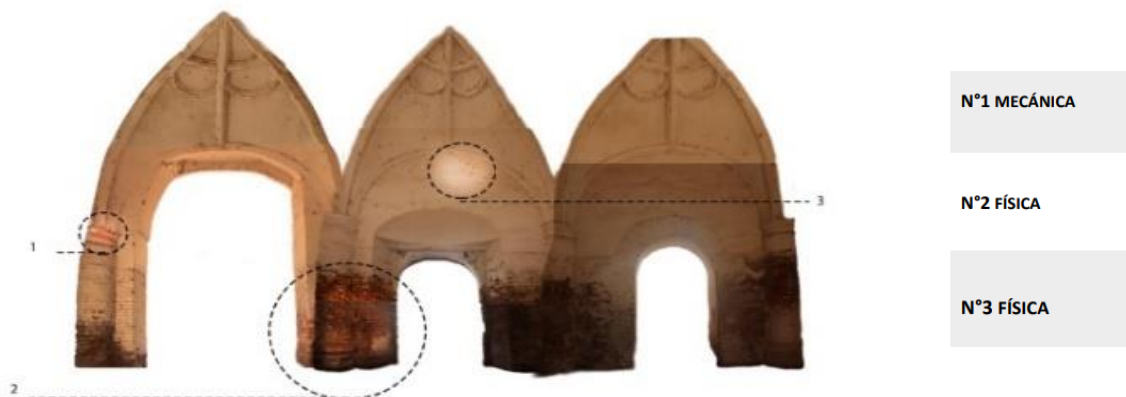
Figura 14 Ortofoto del tránsito de la iglesia al patio. Elaboración propia

La primera lesión de tipo mecánica se debe al desplome en la moldura de la columna por el paso del tiempo la segunda y tercera de tipo física ya que la erosión atmosférica en las columnas hizo desaparecer los ladrillos bajos también por el paso del tiempo y la suciedad en la zona de los plementos y telarañas por la falta de mantenimiento (Zanni, 2008).

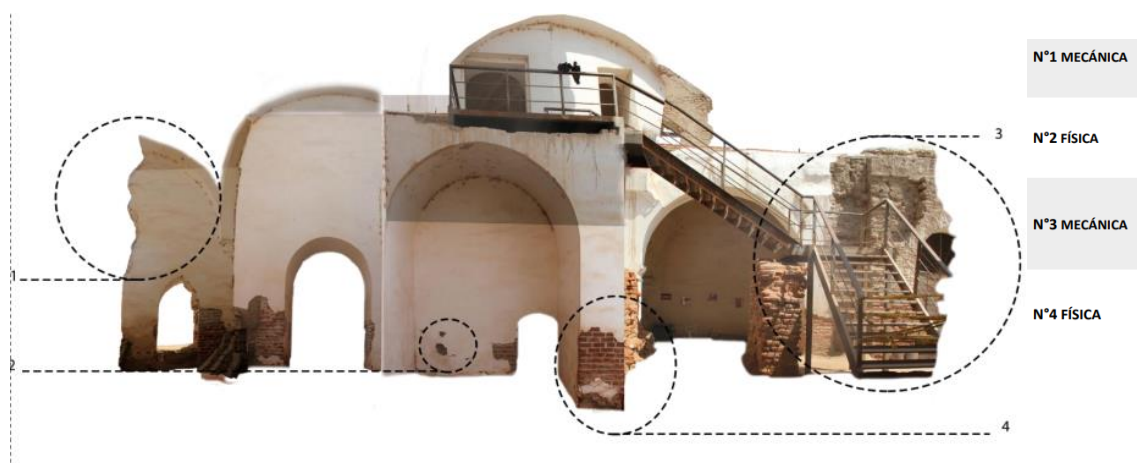
Figura 15 Ortofoto de la escalera al coro. Elaboración propia

La primera y tercera lesión de tipo mecánica se deben al desplome de una antigua pared y nervadura y del total de la escalera y el uso de una nueva y contemporánea todo ello por el posible impacto dinámico, la segunda y cuarta por el enconchamiento de la pintura que genera la apertura al muro de ladrillo y la pintura que desapareció debido al paso del tiempo y la erosión atmosférica (Zanni, 2008).

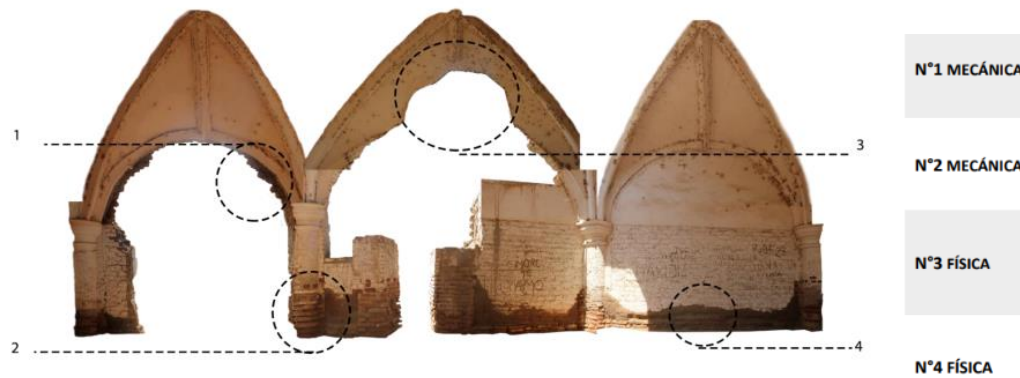
Figura 16 Ortofoto de la posible sala capitular. Elaboración propia

Las primeras dos sufrieron lesiones tipo mecánica por el desplome de una pared que dejó como vestigio filas de ladrillo a la vista y de los ladrillos superiores en las arquerías respectivamente debido a un posible impacto dinámico, las últimas dos son de tipo física puesto que la erosión atmosférica en las columnas hizo desaparecer los ladrillos bajos y también la pintura todo esto por la erosión atmosférica (Zanni, 2008).

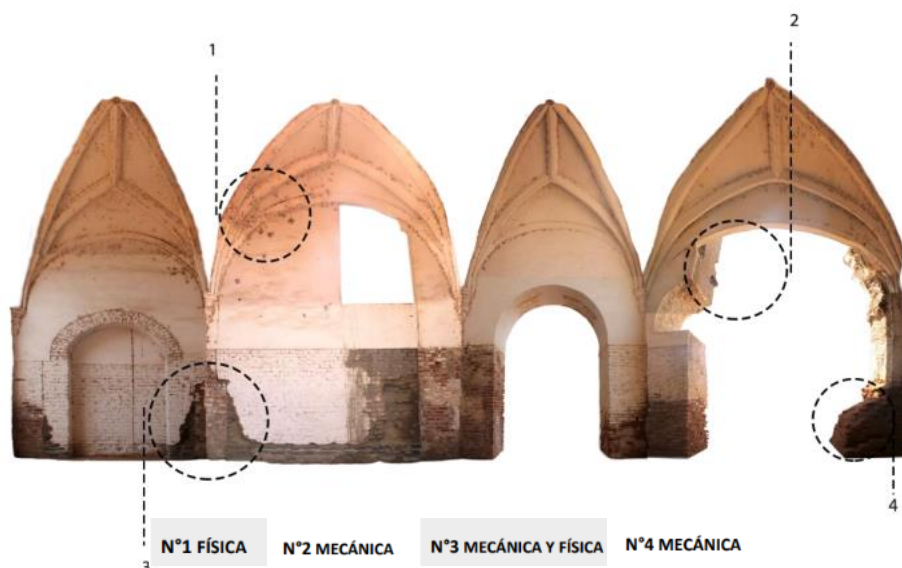
Figura 17 Ortofotos de la capilla al lado de la epístola. Elaboración propia

La primera lesión es de tipo física debido a la suciedad en la zona de los plementos por telarañas por la falta de mantenimiento la segunda y cuarta de tipo mecánica se deben al desplome del cerramiento de ladrillo y el de una pared que dejó vestigios en la base por

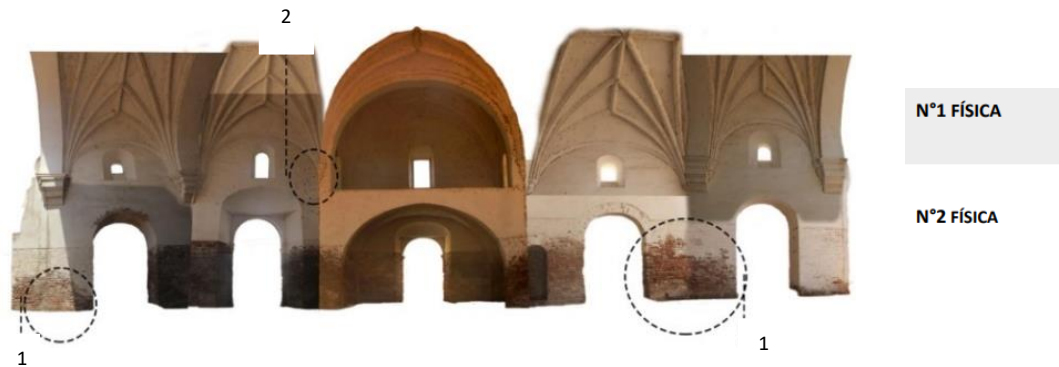
Figura 18 Ortofotos de la nave central. Elaboración propia

Las dos lesiones son de tipo física, la primera fue porque la pintura desapareció por la erosión atmosférica. La segunda debido a la Suciedad en la zona de los plementos por la falta de mantenimiento (Zanni, 2008).

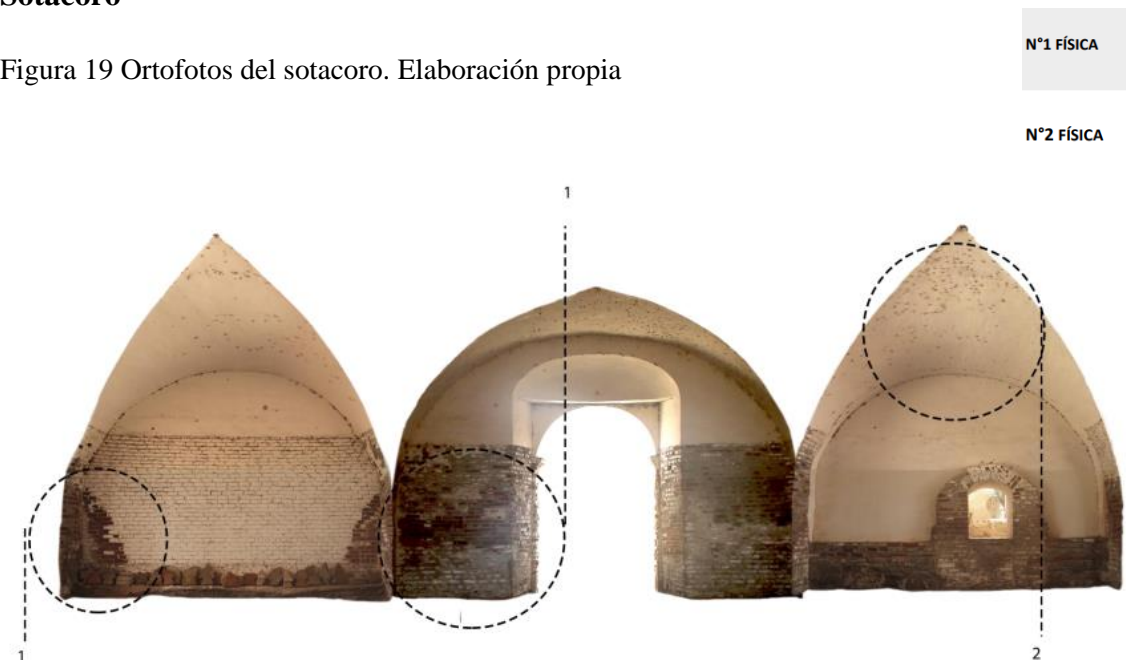
Figura 19 Ortofotos del sotacoro. Elaboración propia

Las dos lesiones son de tipo físico, la primera fue porque la pintura desapareció por la erosión atmosférica. La segunda debido a la Suciedad en la zona de los plementos por la falta de mantenimiento.

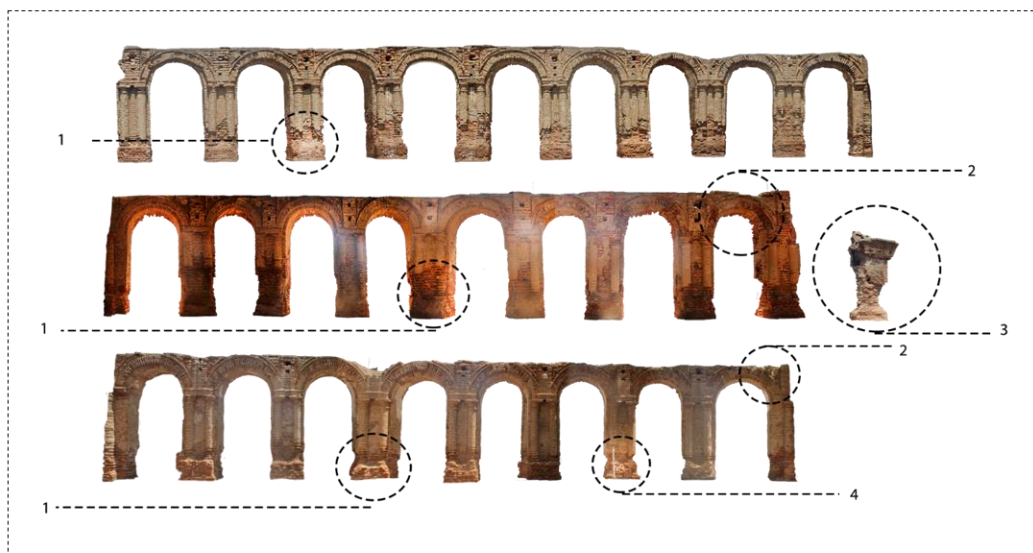
LESIÓN	CARACTERÍSTICAS	CAUSAS APARENTES
<b>Nº1 MECÁNICA Y FÍSICA</b>	La base de las uniones de las arquerías se asentaron y erosionaron, la mayor parte han perdido ladrillos y son mas estrechas conforme mas baja al suelo.	La falta de protección del área, el viento y el nulo mantenimiento
<b>Nº2 MECÁNICA</b>	Desplome de los ladrillos superiores en las arquerías	Posible impacto dinámico, y el paso del tiempo
<b>Nº3 MECÁNICA</b>	Desplome por rotación en la arquería y rotura por derrumbe.	Posible impacto dinámico.
<b>Nº4 MECÁNICA Y FÍSICA</b>	Rotura de la base de algunas pilastras sostenidas provisionalmente con un palo de madera.	Exposición a la intemperie y erosión atmosférica
