**Intervención patrimonial para la conservación de la casona “Los Portales” en Ferreñafe**

**TESIS PARA OPTAR EL TÍTULO DE  
ARQUITECTO**

**Chiclayo, 2024**

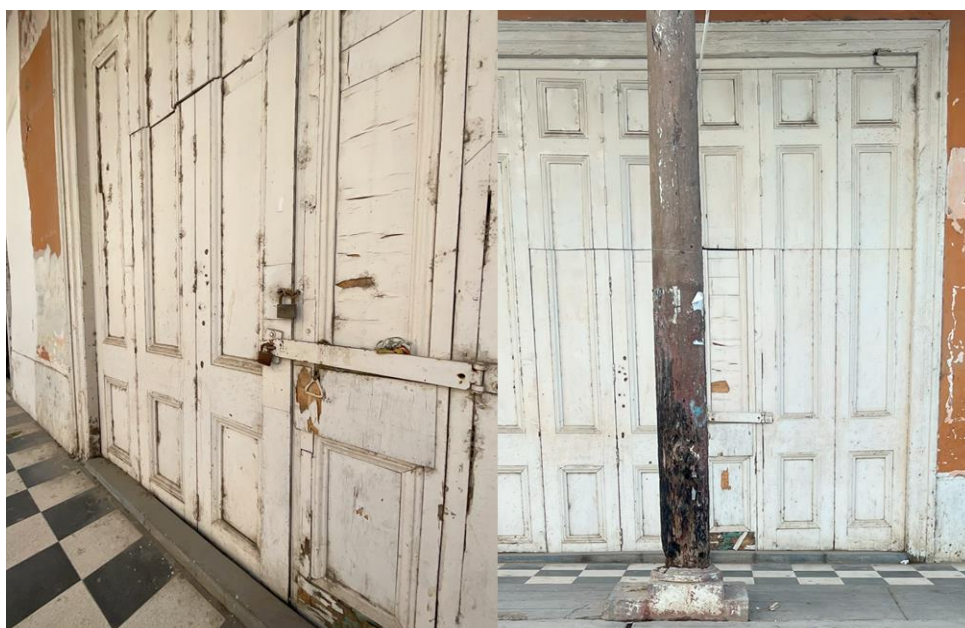
**Figura 8:**  
*Puertas clásicas de madera*

*Nota: Estado actual de las puertas principales de la casona. Ruiz (2023).*

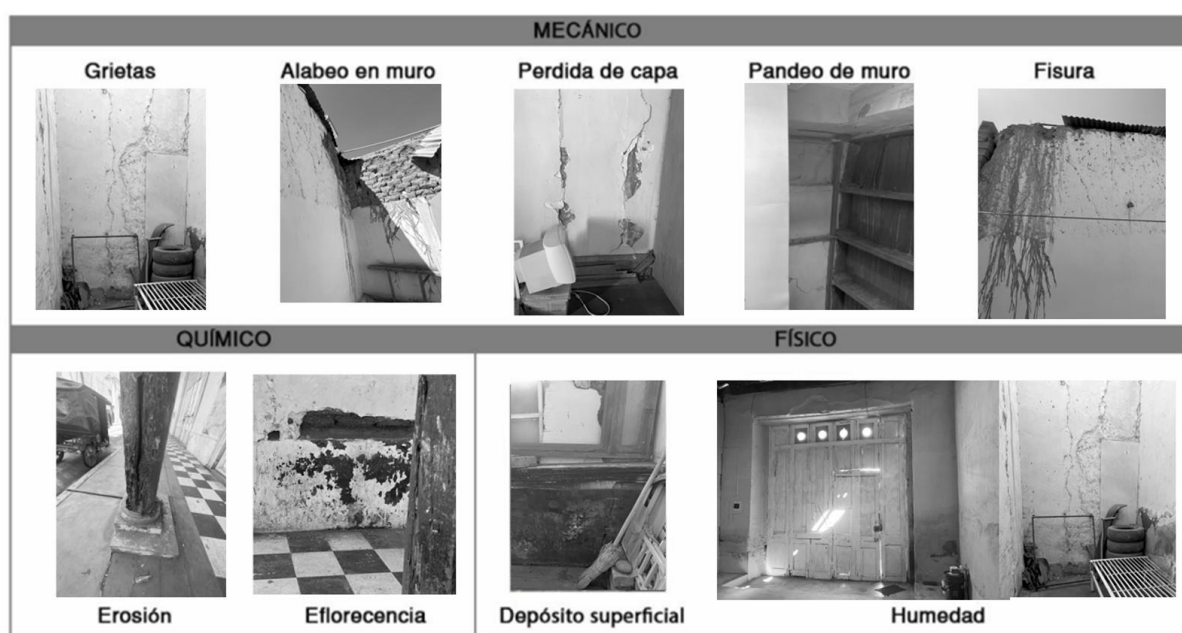
**Figura 11:**

*Registro fotográfico de las patologías encontradas. Autor (2023).*

*Nota: Clasificación y evidencia de las patologías encontradas en diversos ambientes de la casona. Ruiz (2023).*

Asimismo, las partes más afectadas serían los elementos de acabado y revestimiento, en su gran mayoría de yeso presente sobre todo en los muros de adobe que separan cada zona. El daño a este tipo de elementos tratado a tiempo es tratable y mejorable.

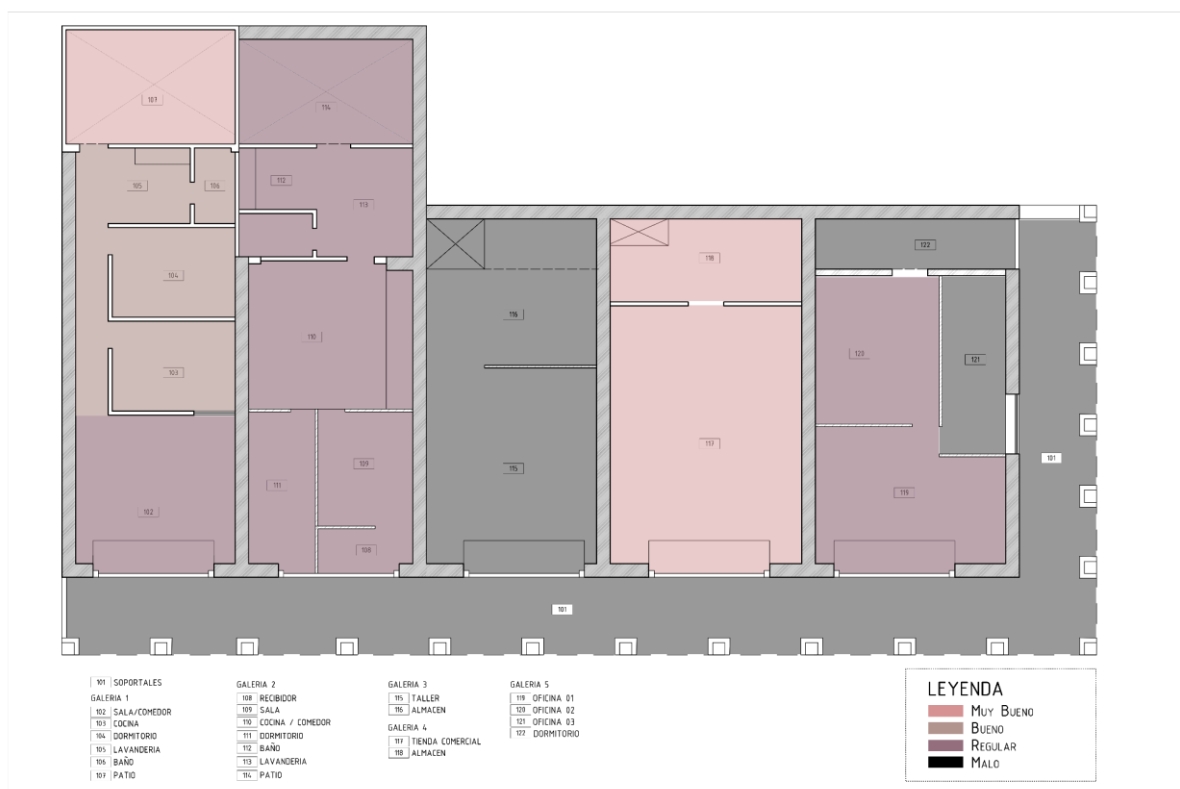
**Figura 12:**

*Clasificación del patrimonio según sus estados de conservación. Ruiz (2023).*

*Nota: La casona se encontró en un estado de conservación regular en un 32%, sin embargo, se observa un 38% más afectado en estado malo evidenciado sobre todo en la fachada. Ruiz (2023).*

Lo que la observación proporcionó fue que el 6% del área total de la edificación posee una condición de muy bueno según su estado de conservación, pues dentro de esta sección se ubican los ambientes que tienen el menor porcentaje en patologías graves, con presencia de algunas en los acabados, pues también se reconoció que varios de estos espacios recibieron

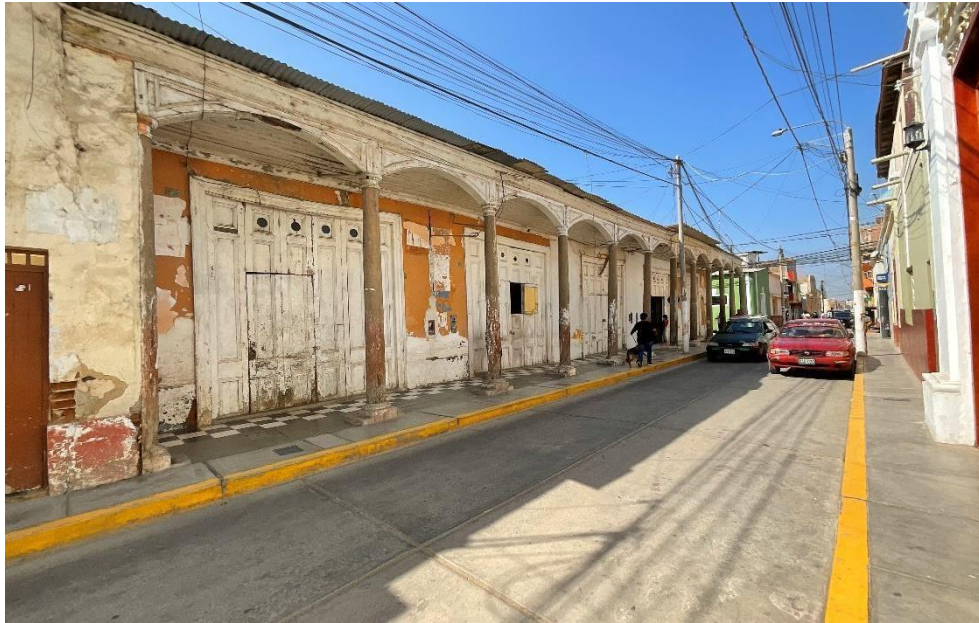
*Anexo 12: Fotografías del estado actual de la fachada*

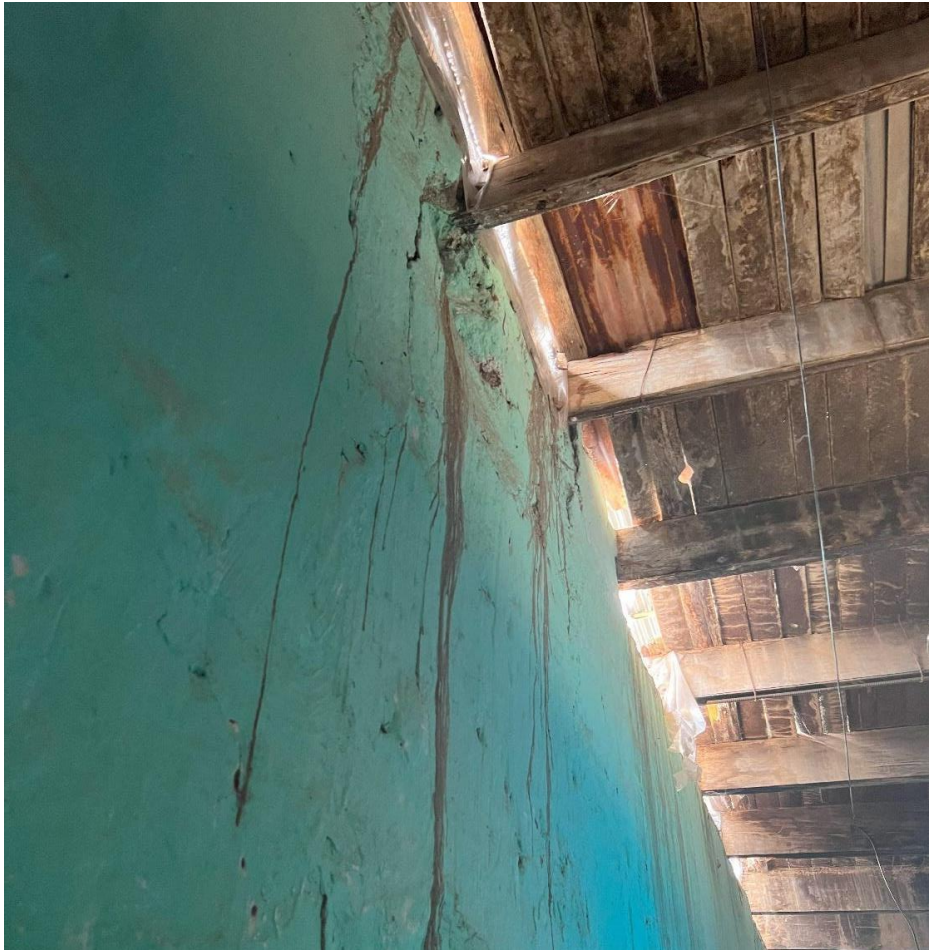
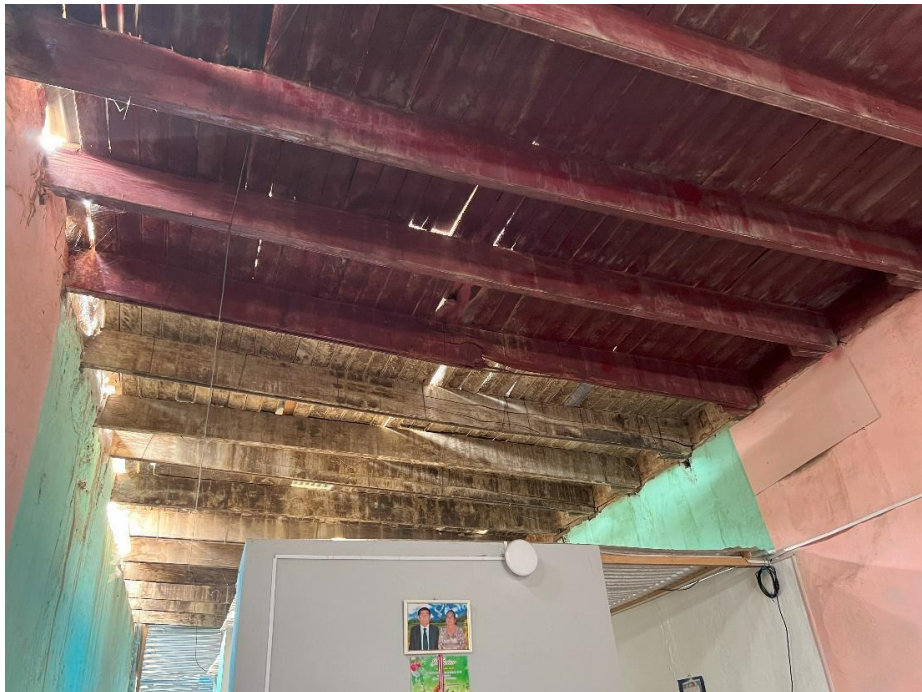
*Anexo 14: Estado actual de cubierta de la casona en la zona 1*

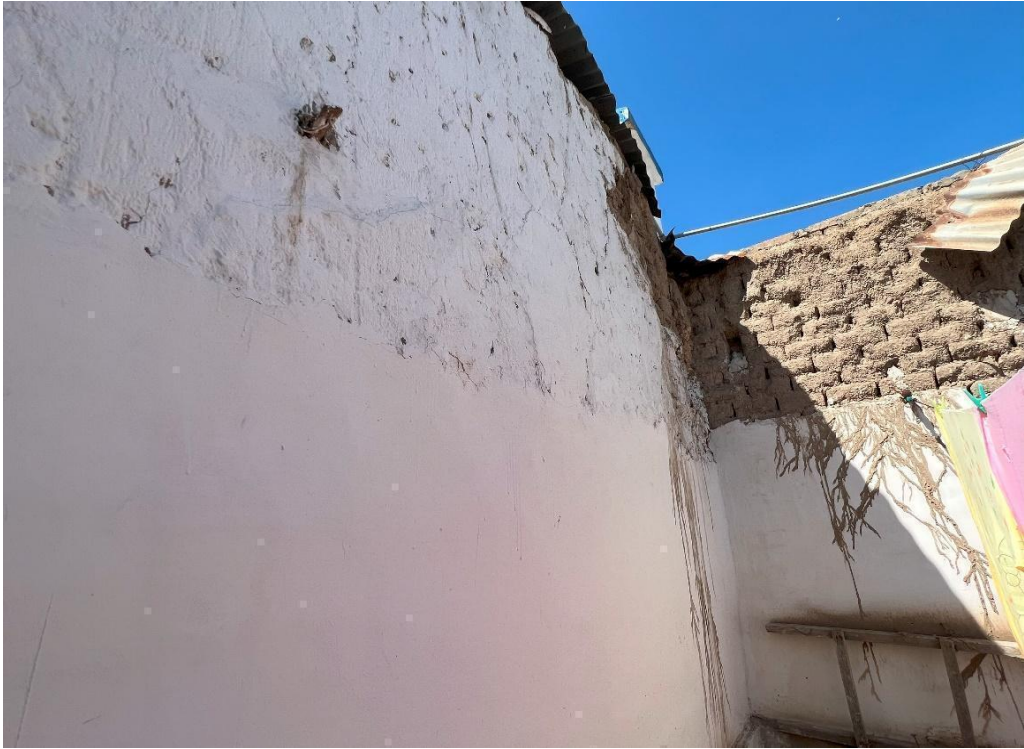
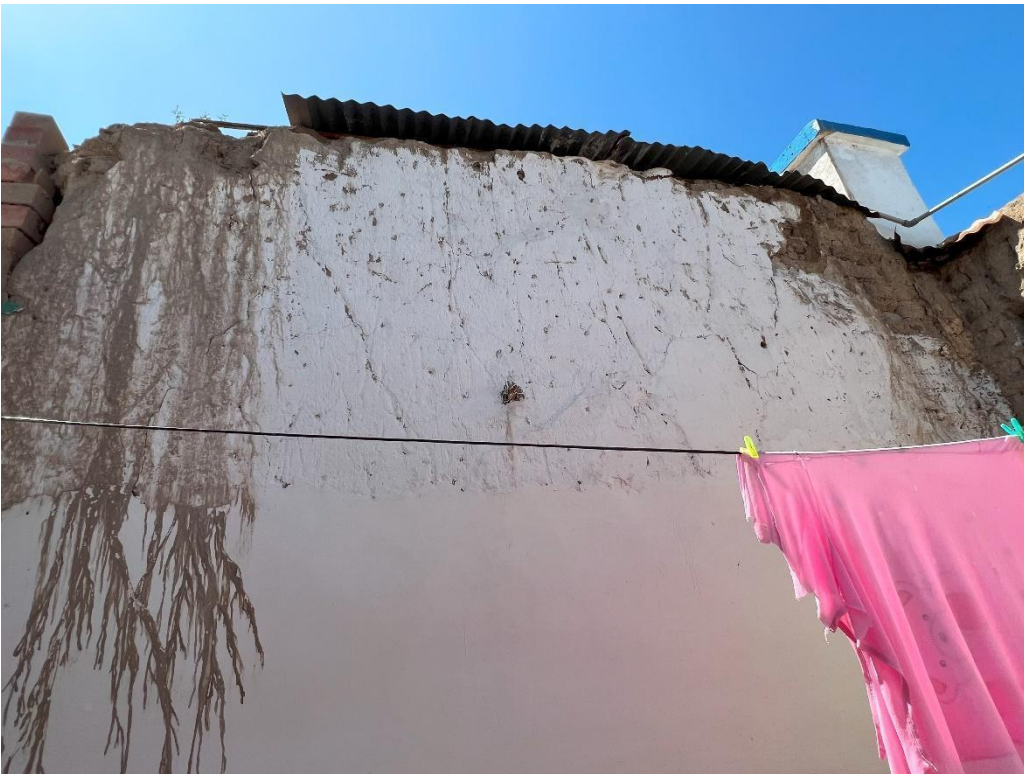
*Anexo 15: Estado actual del patio de la casona zona 2*

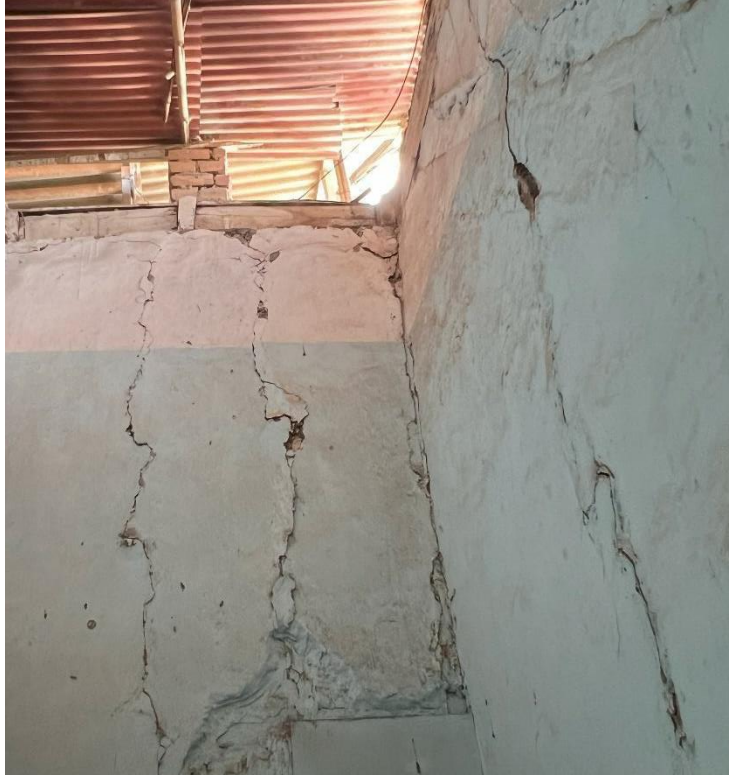
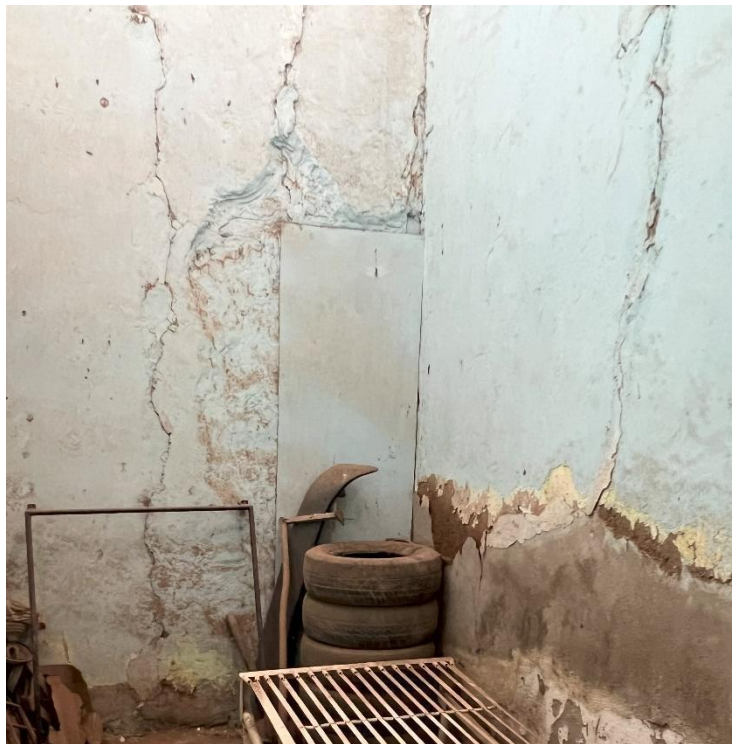
*Anexo 16: Estado actual de la casona zona 3; se muestra la presencia de algunas patologías*

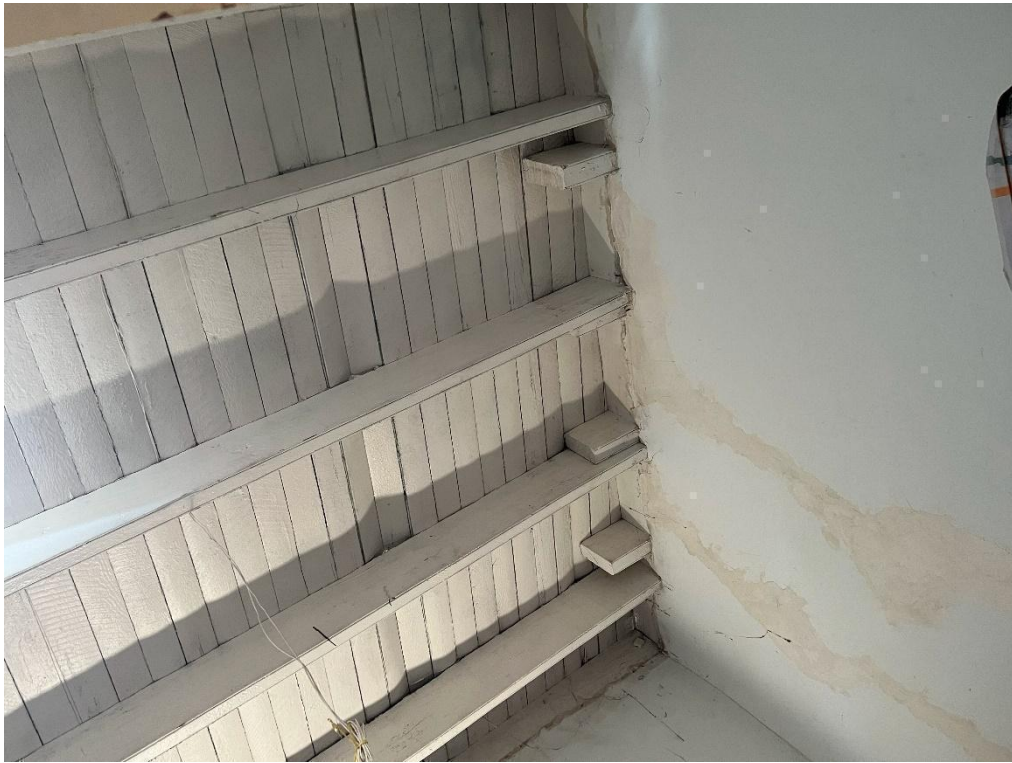
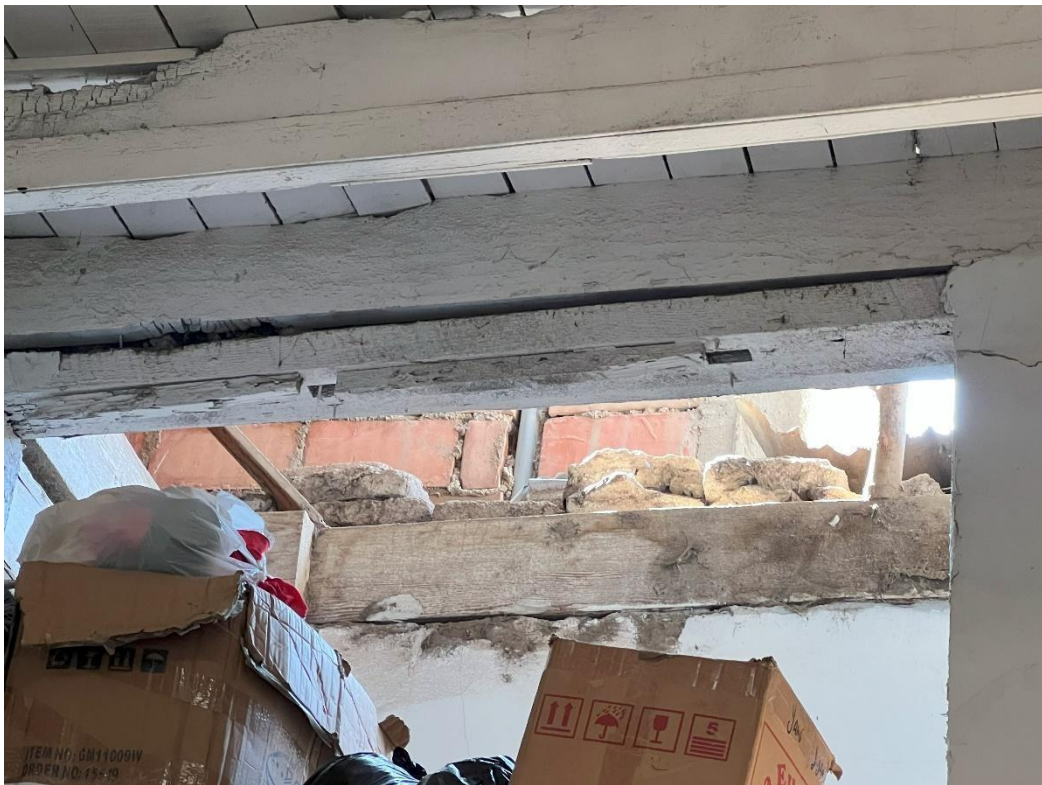
*Anexo 17: Estado actual de la casona en la zona 4*

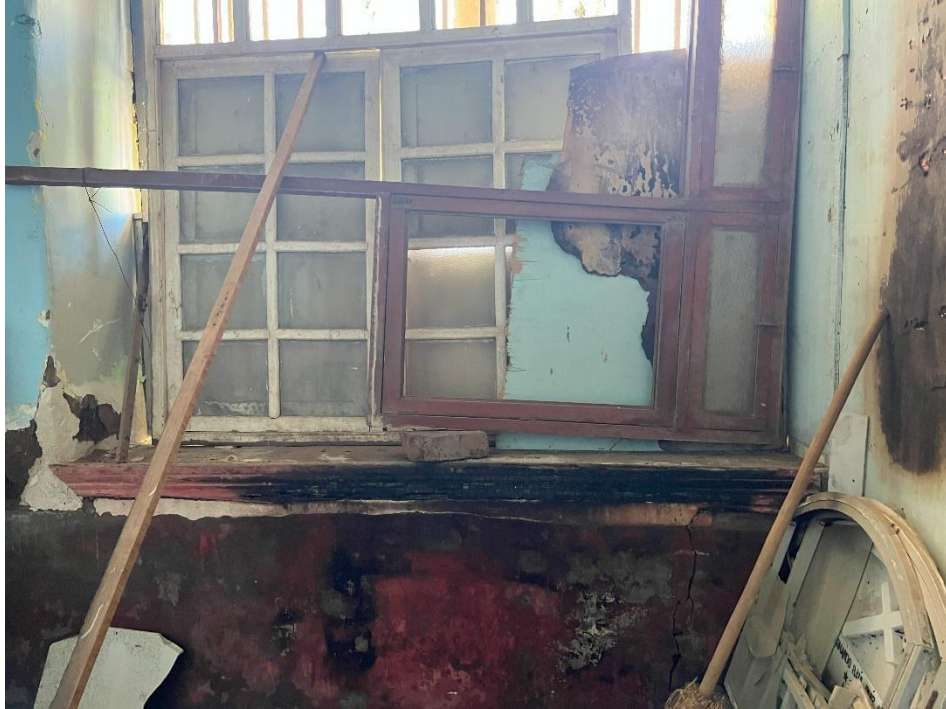
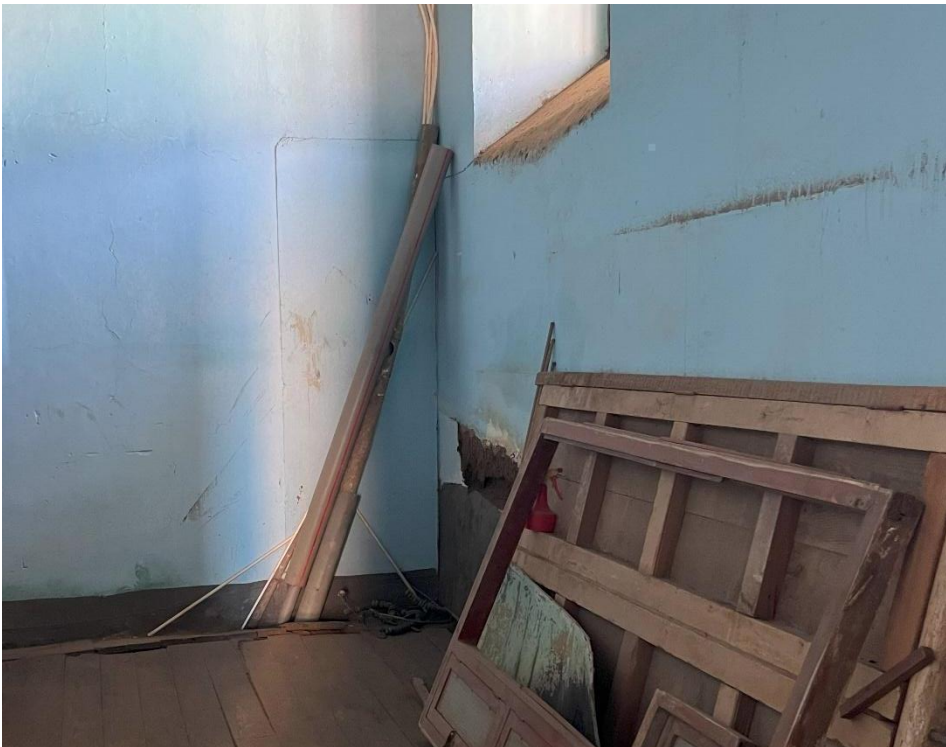
*Anexo 18: Estado actual de la casona zona 5*

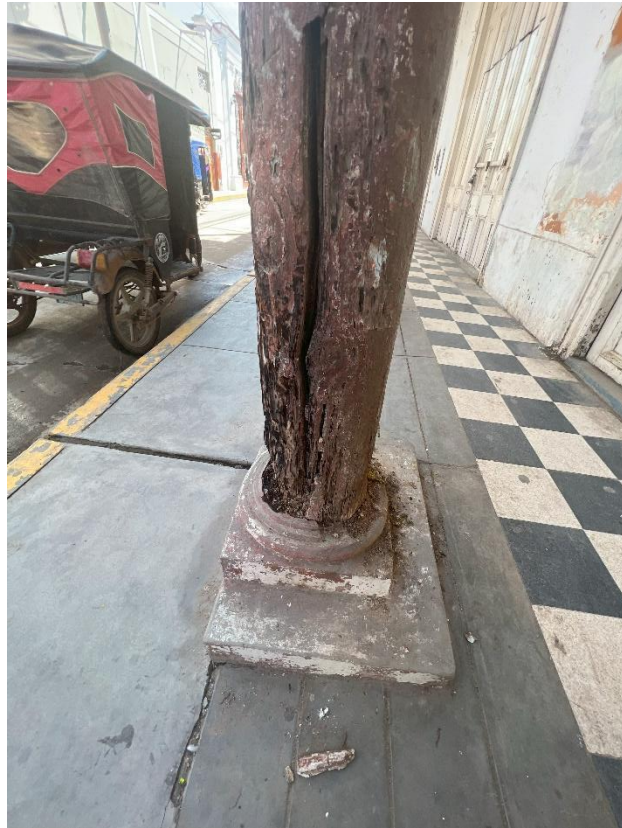
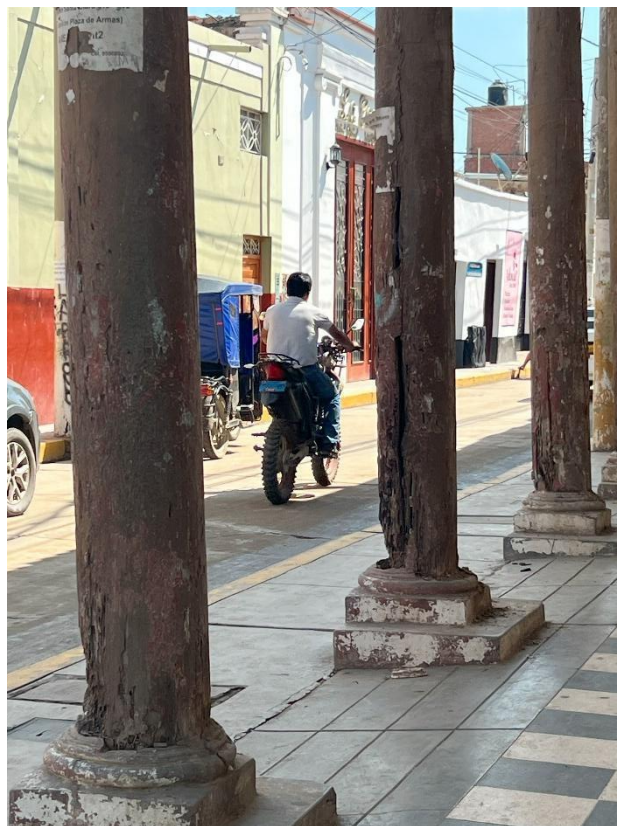
*Anexo 19: Estado actual de las columnas circulares de madera*
