**Vulnerabilidad sísmica del centro poblado de Ciudad de Dios, distrito
de San José, provincia de Lambayeque**

**TESIS PARA OPTAR EL TÍTULO DE
INGENIERO CIVIL AMBIENTAL**

Chiclayo, 2023

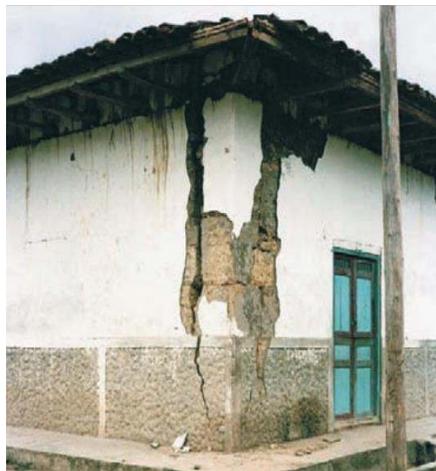
Ilustración 1. Falla por flexión y corte en extremo del muro

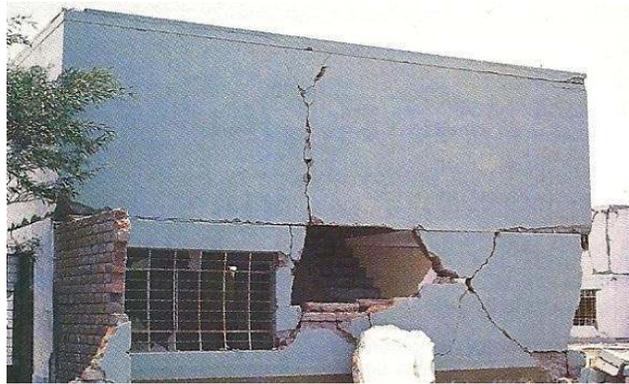
Entonces, se estima que la rigidez del edificio es proporcional a la densidad de muros en la dirección analizada, despreciándose la mínima contribución de los muros perpendiculares. Las fallas en las viviendas según la figura N°2 son grietas diagonales por falta de columnas y baja densidad de muros.

Ilustracion 2 . Vivienda sin columna y baja densidad de muros en la fachada

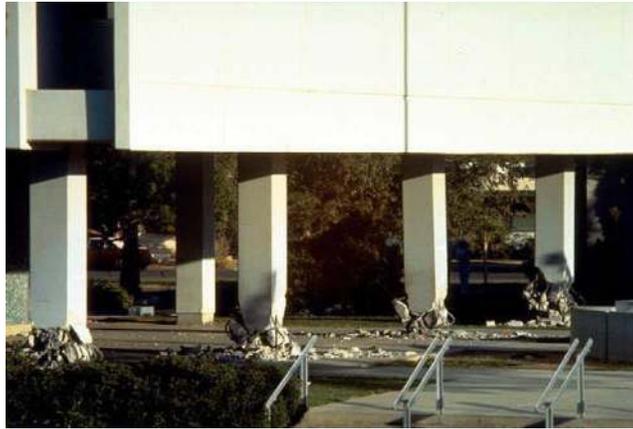
Ilustracion 3 . Falla de las columnas del primer nivel

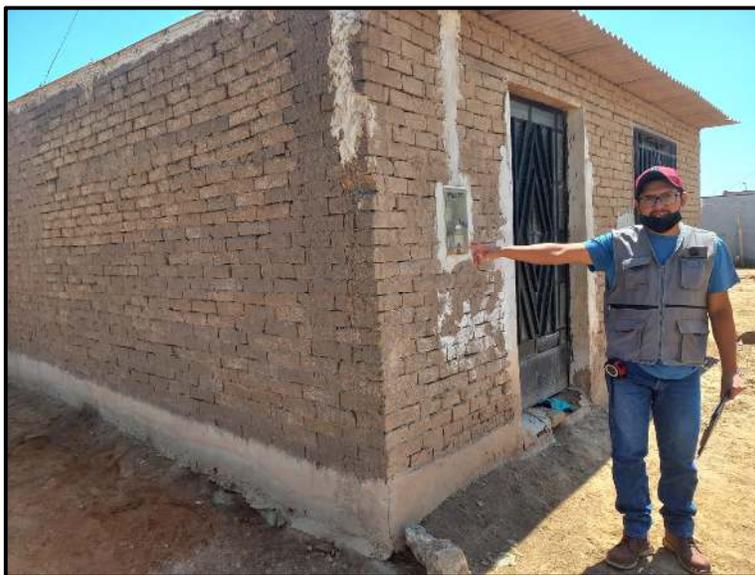
En la figura N° 9 se puede apreciar una vivienda de adobe de 1 piso ubicada en la Mz A-26 lote 12 en la avenida B del sector 5, la vivienda no presenta elementos de confinamiento en ninguna de sus direcciones, sin asesoría en el proceso constructivo, no presenta vigas ni diafragma, pero si tiene eternit por lo cual ante un evento sísmico no tendría un comportamiento a la de un cajón por lo tanto tiene un calificativo “C”.

Ilustracion 9. Vivienda de adobe sin elementos de confinamiento en la parte

frontal

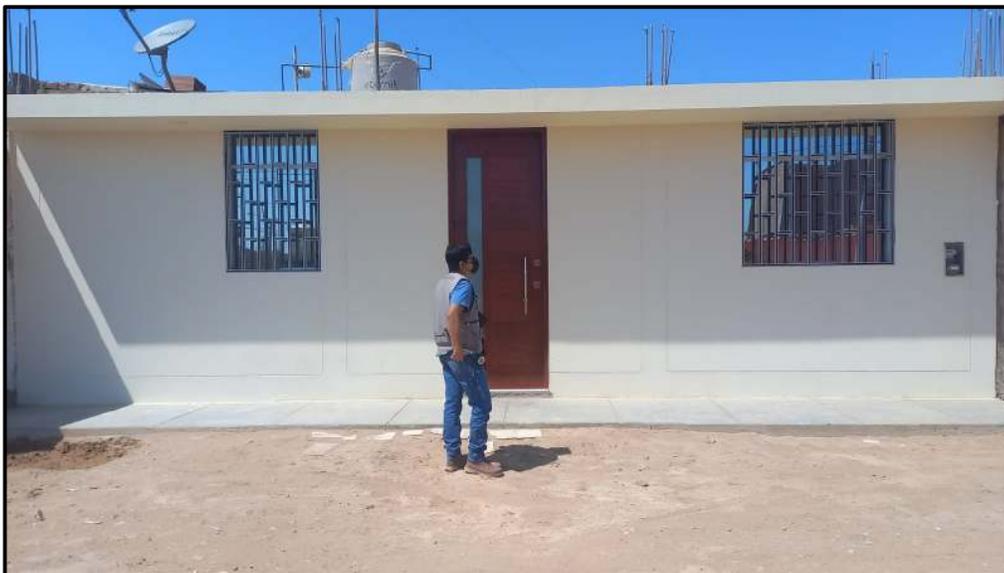
En la figura N° 10 se muestra la vivienda de concreto de un piso ubicada en la Mz J lote 16 en la calle 18 del sector 1, la vivienda fue construida después del 2009 se asemeja a una estructura tipo caja y recibió asesoría en cuanto al proceso constructivo, presenta una buena calidad de los materiales de construcción por estos aspectos la edificación tiene un calificativo para el primer parámetro la letra A.

Ilustracion 10. Vivienda de concreto de un piso donde su año de construcción fue después del año 2009 y se encuentra en buen estado

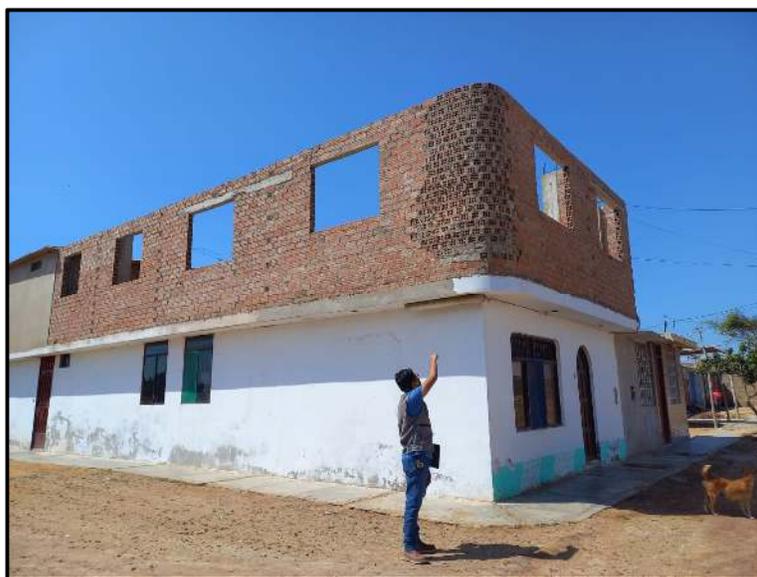
En la siguiente figura N°11 como se muestra la vivienda de albañilería ubicada en la Mz B-28 lote 27 en la esquina del pasaje 1 con calle 3 del sector 3, la construcción hecha de albañilería no presenta un adecuado confinamiento ni un adecuado amarre de la unidad de albañilería esto se debe a la baja calidad de mano de obra ni presenta viga ni diafragma den el segundo nivel por lo tanto el calificativo que le corresponde a la vivienda es la letra C.

Ilustracion 11 . Vivienda de albañilería sin elementos de confinamiento en el segundo nivel ubicada en la calle pasaje 1 con calle 3

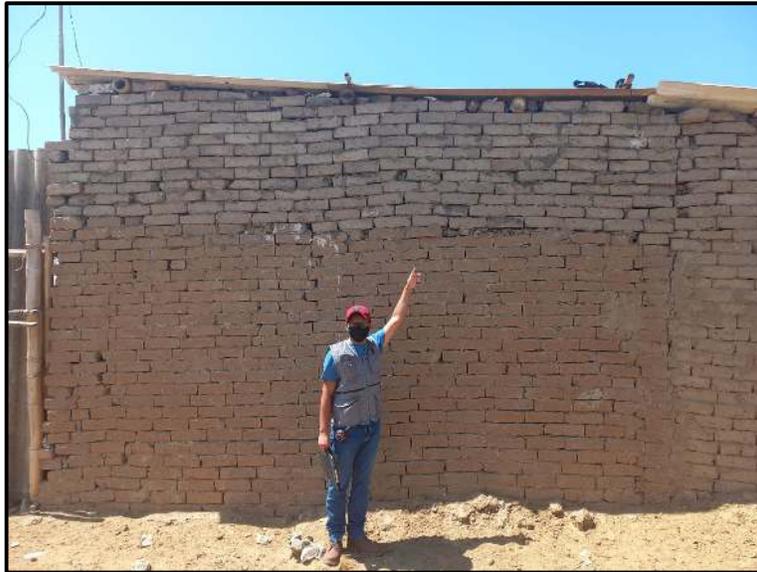
Ilustracion 12 . Vivienda de adobe sin uniformidad y sin junta

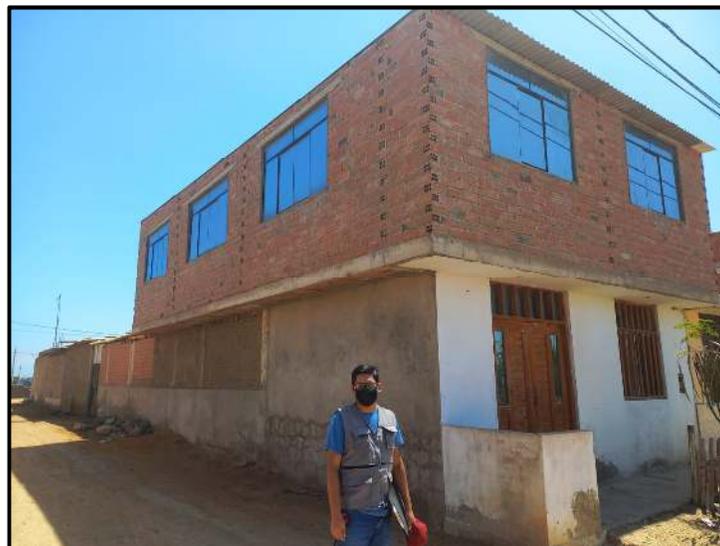
En la figura N° 13 se muestra la vivienda de albañilería de dos pisos ubicada en la Mz A-9 lote 10 en la esquina del pasaje 3 con calle 15 del sector 4, la vivienda de albañilería presenta un adecuado amarre, pero no tiene elementos de confinamiento ni diafragma en el segundo nivel. La vivienda presenta uniformidad en su unidad de albañilería con una buena calidad del mortero de 1.5 cm. La edificación le corresponde un calificativo B.

Ilustracion 13 . Vivienda de albañilería confinada que presenta uniformidad y buen estado de la unidad de albañilería

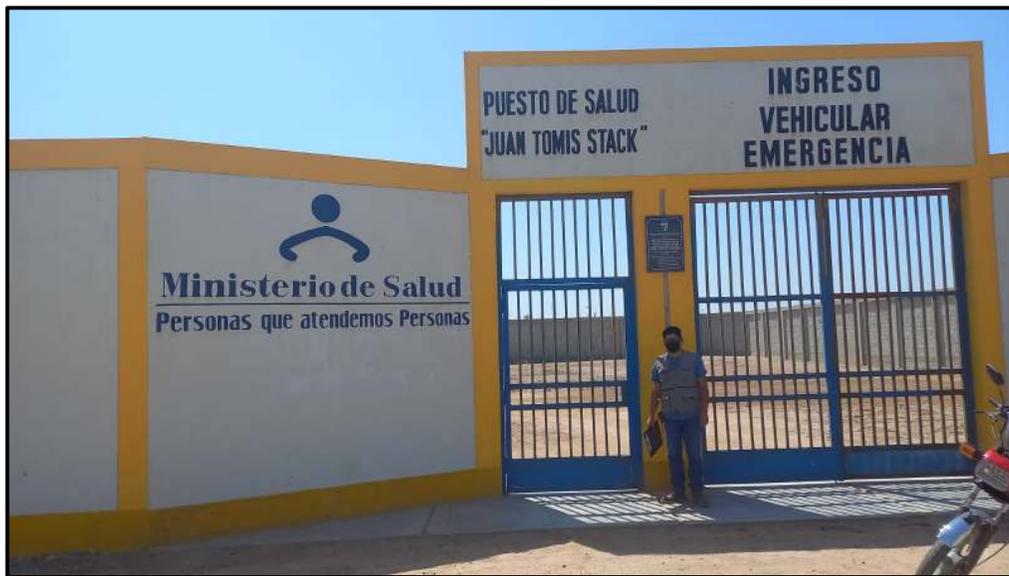
En la figura N° 14 se puede apreciar la edificación de concreto armado siendo esta el puesto de salud “Juan Tomis Stack” de un piso ubicada en la Mz A-15 lote 14, la edificación presenta una relación entre la resistencia y la resistencia de diseño mayor a 1.2 clasificándola con una clase A.

Ilustracion 14 . Edificación de concreto puesto de salud “Juan Tomis Stack”

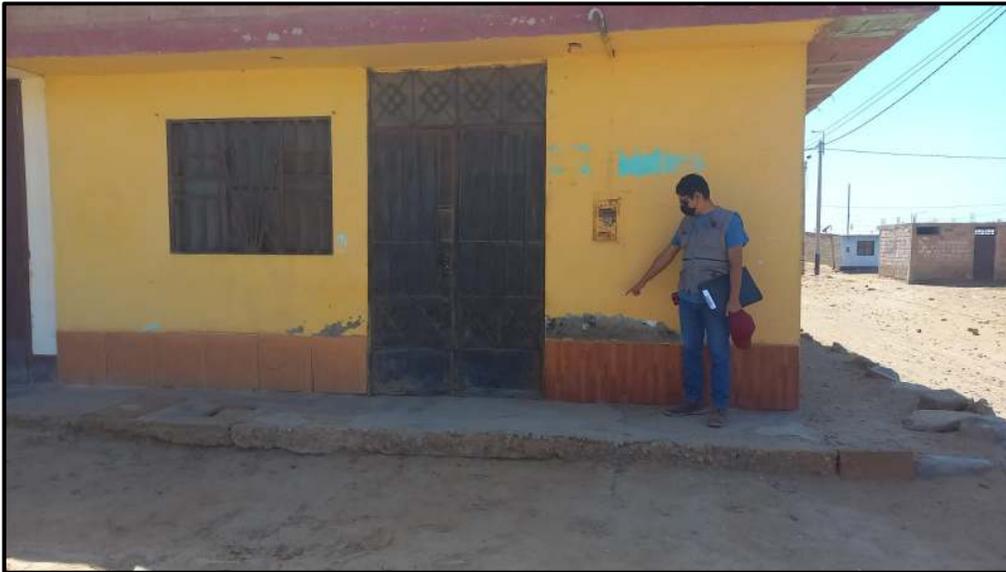
En la figura N° 17 se puede apreciar una vivienda de albañilería de 1 piso ubicada en la Mz A-29 lote 17 en la esquina de la calle con pasaje 5, la vivienda presenta humedad en su frente provocando una baja resistencia de sus elementos de mampostería la calificación que tienes esta vivienda es la letra C.

Ilustracion 17 . Vivienda de albañilería con presencia de humedad y salitre en su frente

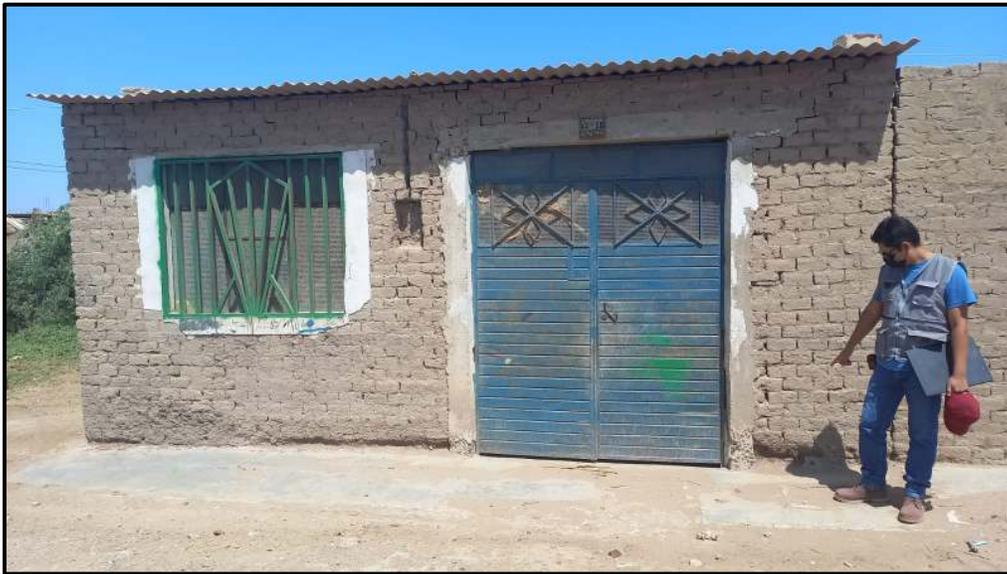
Ilustracion 18. Vivienda de adobe con presencia de humedad y sin elementos de confinamiento

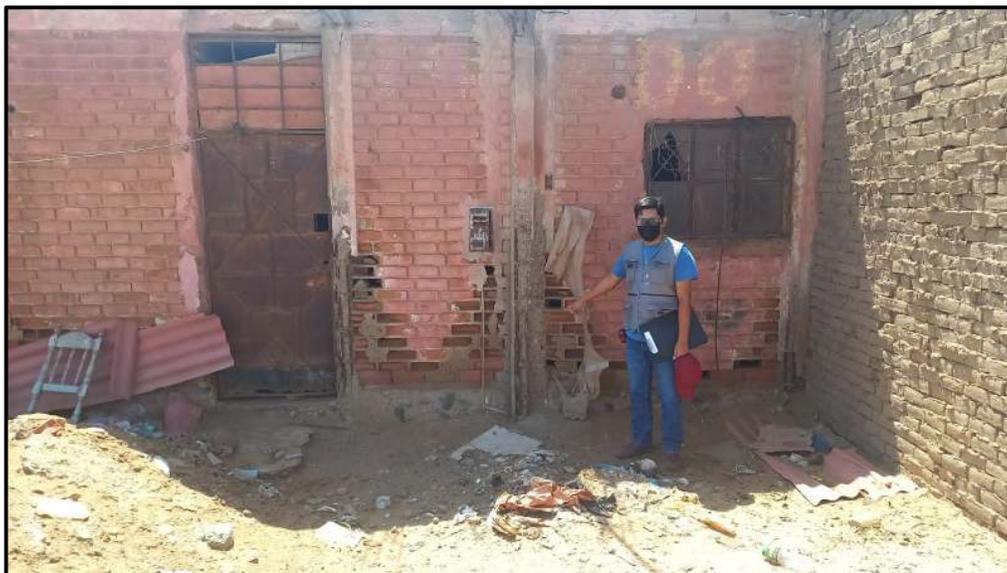
En la figura N° 19 se presenta la vivienda de albañilería de 1 piso ubicada en la Mz A-30 lote 22 de la calle 6, la vivienda muestra el deterioro de sus muros de la fachada como también del elemento resistente reduciendo su sección debido al salitre y humedad que presenta dicha, así como también agrietamiento a l largo del acero longitudinal tanto en columnas como vigas. La calificación que recibió la vivienda después de ser evaluada es la letra D.

Ilustracion 19. Vivienda de albañilería con presencia de humedad y salitre en sus muros y el deterioro de su columna y vigas

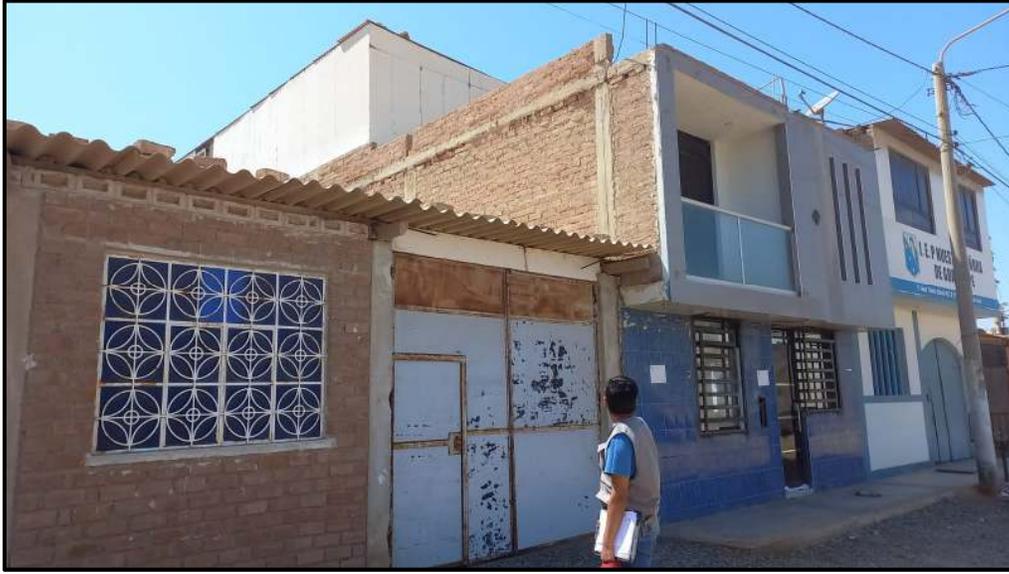
En la figura N° 20 se puede apreciar una vivienda de albañilería de 2 piso ubicada en la Mz B-17 lote 30 en la calle 2 del sector 2, la vivienda no presenta una adecuada conexión entre la viga y el muro, mano de obra no calificada sin asesoría de un profesional, por lo tanto, dicha vivienda le corresponde un calificativo C.

Ilustracion 20 . Vivienda de albañilería confinada simple con deficiencia conexión entre diafragma y muro

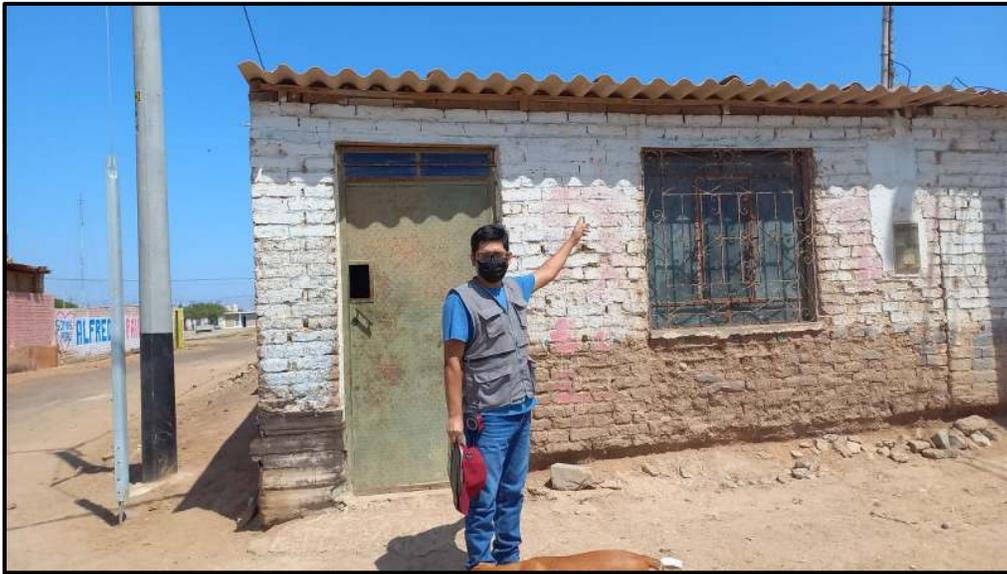
Ilustracion 21 . Vivienda de adobe no presenta diafragma, ni vigas y ni columnas

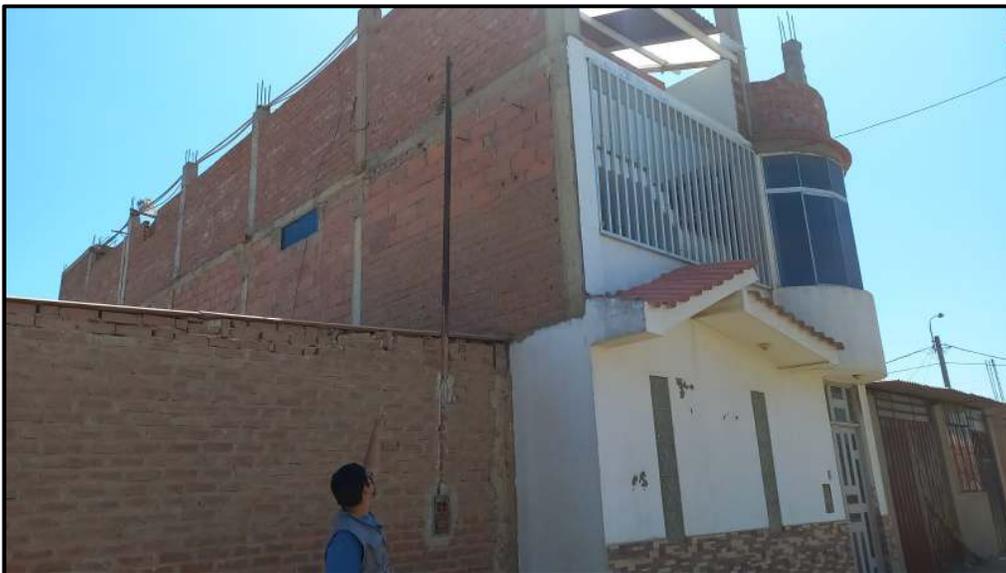
En la siguiente figura N°22 como se muestra la vivienda de albañilería ubicada en la Mz B-17 lote 7 en la calle 1 del sector 2, la edificación no cuenta con una uniformidad de su elemento de albañilería mucho menos un mortero de buena calidad que tenga una conexión adecuada entre muro y viga en la dimensión más larga, por lo tanto, la vivienda tiene un calificativo C.

Ilustracion 22 . Edificación de albañilería de 3 pisos sin homogeneidad de su elemento de albañilería y sin una conexión adecuada

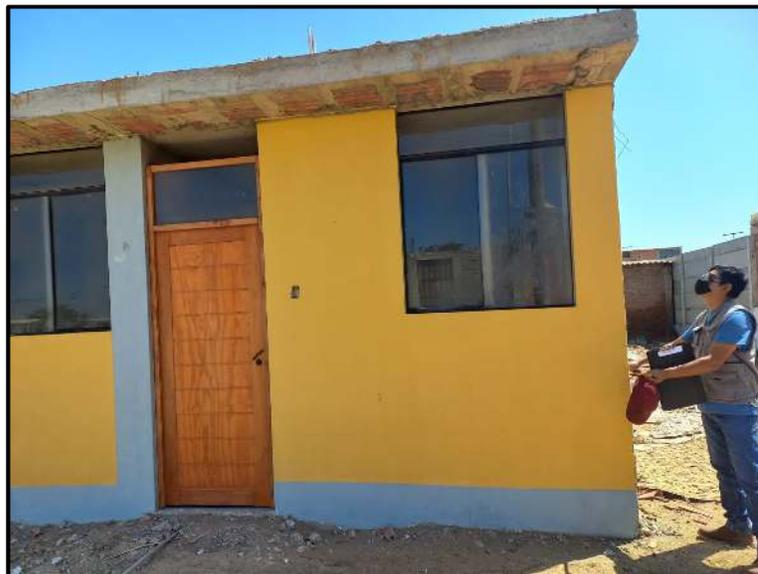
En la figura N° 25, se muestra la vivienda de albañilería que presenta una dimensión que sobresale de su forma principal siendo este valor $b = 0.40\text{m}$ por consiguiente el cálculo de la relación β_2 es 0.067. La calificación que le corresponde a la vivienda de albañilería es la letra A puesto que β_1 es mayor igual a 0.08 o β_2 es menor igual a 0.1, esto se debe a que la edificación de albañilería no excesivamente largo siendo sus dimensiones a la de una planta cuadrada o que la dimensión que sobresale de su base no es muy excesiva que provoquen torsión.

Ilustracion 25 . Vivienda de albañilería de un piso, donde sobresale un voladizo de 0.40m para el cálculo del sexto parámetro

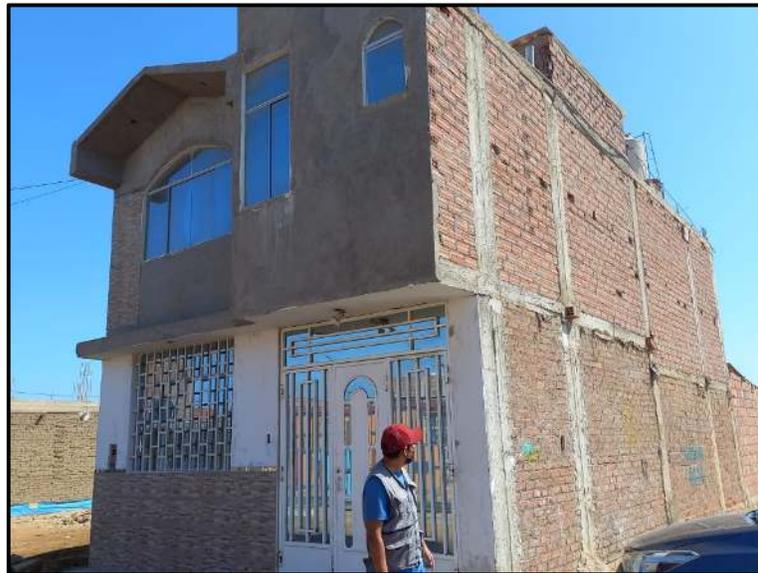
En la figura N° 26 se puede apreciar una vivienda de albañilería de 2 piso ubicada en la Mz B-3 lote 20 en la calle 7 del sector 2, se aprecia un aumento de masa con respecto a la masa del primer piso por el voladizo que presenta y el desnivel de diafragma que tiene la edificación como también un pequeño cuarto sin confinamiento. Al evaluar este parámetro se tiene una variación (+) indicando un aumento de la masa $+\Delta m$ que al dividirlo entre su masa del nivel más bajo este valor sale 4.2 indicando que ese aumento representa el 4.2% de su masa inicial m . Entonces el calificativo que tiene esta edificación es la letra A por lo tanto la variación de masa $+\Delta m$ es menor al 10% de su masa inicial y que la edificación no presenta discontinuidad de sus elementos resistentes y sobre todo que no presenta irregularidad de piso blando.

Ilustracion 26 . Vivienda de albañilería de dos niveles con un aumento de la masa en el segundo nivel y desnivel del diafragma

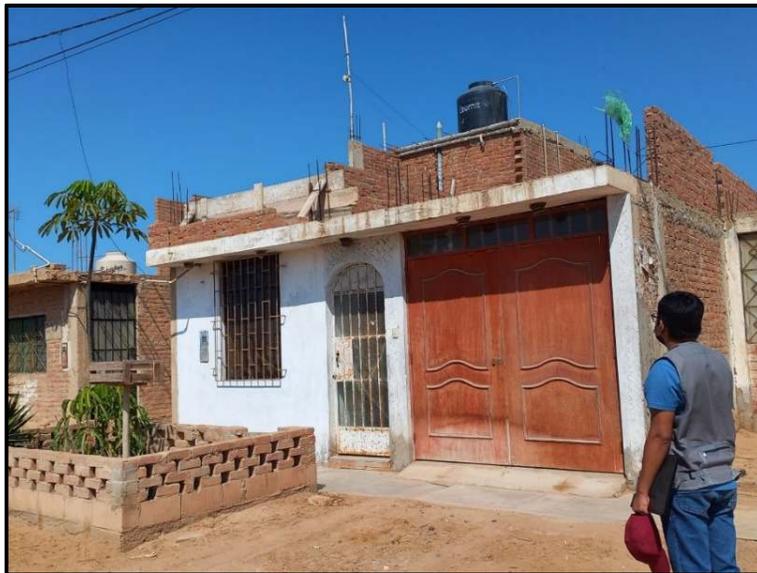
En la figura N° 27 se muestra la vivienda de albañilería de un piso ubicada en la Mz B-37 lote 7 en la avenida D del sector 3, se aprecia una disminución de la masa del segundo nivel con respecto al primer nivel esto se debe por en el segundo nivel en su mayoría no todos

Ilustracion 27 . Vivienda de albañilería confinada reducción de su masa y muros sin confinar en el segundo nivel

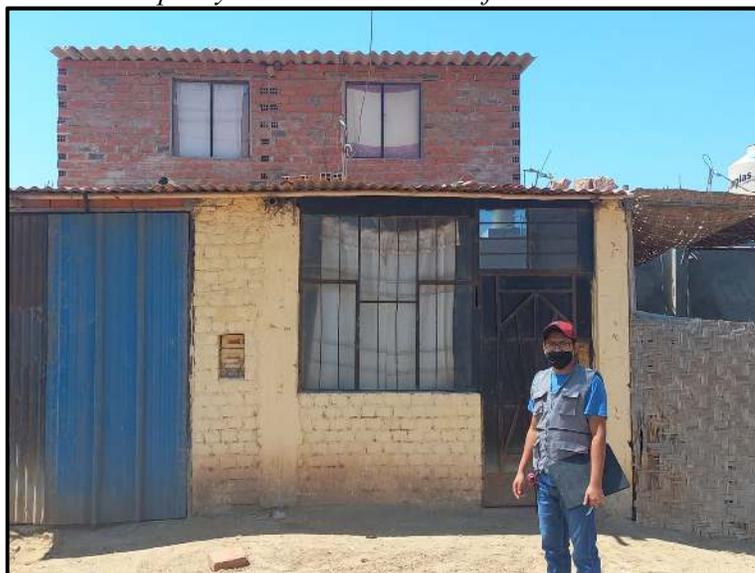
En la figura N° 28, se muestra la vivienda de albañilería de dos niveles, con reducción de la masa en el segundo nivel y sin elementos de confinamiento en toda su dimensión.

Ilustración 28. Vivienda de albañilería con reducción de su masa en el segundo piso y sin elementos de confinamiento

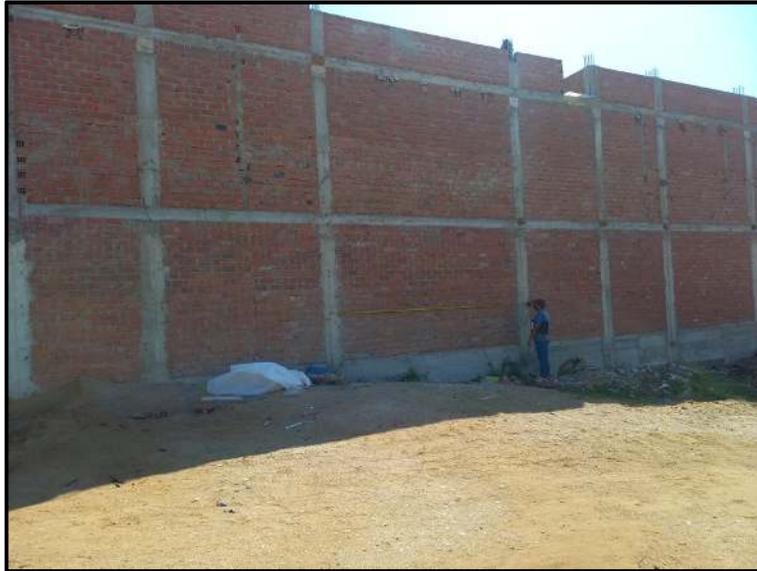
En la figura N° 29 se puede apreciar una vivienda de albañilería de 2 piso ubicada en la Mz B-3 lote 29 en la calle 2a del sector 2, la vivienda presenta una separación máxima entre columnas es 3.40, tiene una homogeneidad de la unidad de albañilería, con un espesor de $S = 0.13$ m, también tiene parapetos confinados. Para calcular el valor de este parámetro se debe calcular la relación de longitud máxima entre el espesor, siendo este valor 26.15. Su calificación para este parámetro es la letra D pues el valor obtenido es mayor o igual a 25.

Ilustracion 29 . Vivienda de albañilería de dos pisos con una distancia máxima de 3.40 entre las columnas

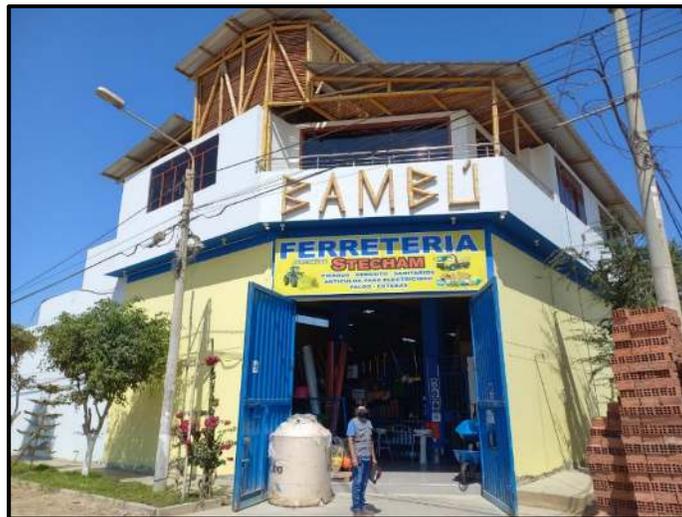
En la figura N° 30 se muestra el edificio de concreto de 2 niveles ubicada en la Mz B-27 lote 12 en la esquina de la avenida C con la avenida D del sector 3, el año de la construcción de la edificación es mayor al 2009 con asesoría profesional, presenta un balcón y elementos no estructural hechos de bambú fijados a la estructura principal. La calificación que le corresponde a la edificación es la letra A.

Ilustracion 30 . Edificación de concreto de uso comercial construido después del año 2009 y en buen estado

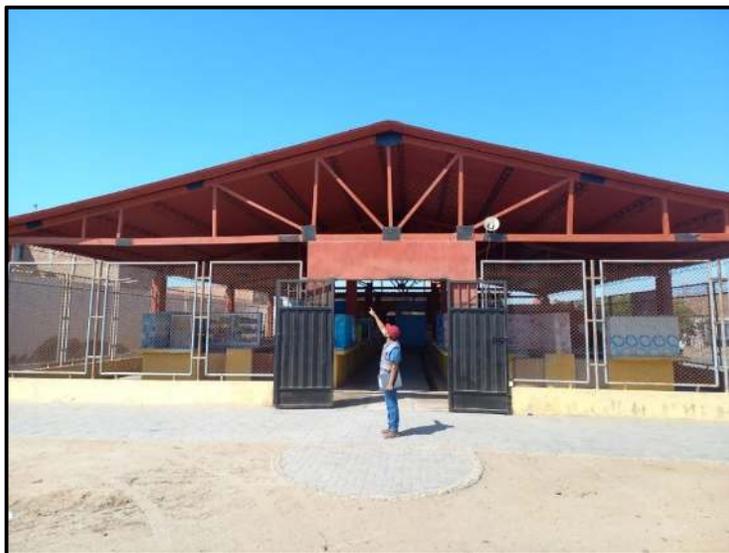
Ilustración 31 . Edificación de concreto, identificado como mercado con una cubierta de eternit a dos aguas en buen estado, anclado a la cobertura metálica

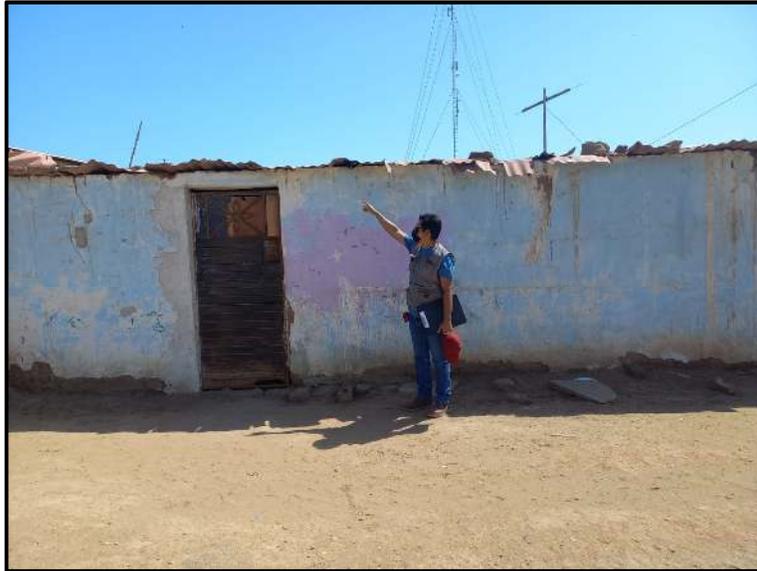
En la figura N° 32, se aprecia la vivienda de adobe ubicada en la Mz B-28 del lote 14 de la avenida C del sector 3, la vivienda presenta una cubierta en mal estado, deteriorada con el pasar del tiempo sin anclajes, inestable y liviano. También presenta salitre en todo su frente de la vivienda, no tiene elementos de confinamiento. El calificativo que presenta la vivienda es la letra C.

Ilustracion 32 . Vivienda de adobe con una cubierta de eternit en malas condiciones

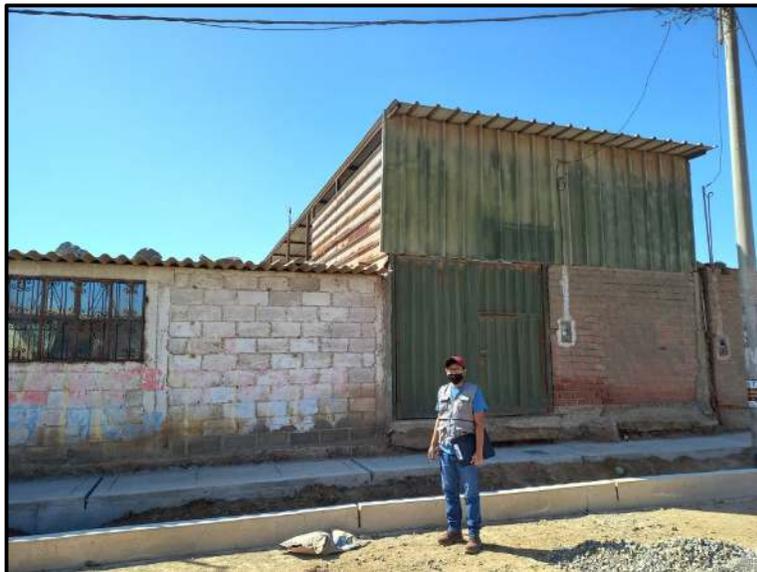
En la figura N° 33, se muestra la vivienda de albañilería ubicada en la Mz P lote 2 en la calle 7 del sector 1, la cubierta que presenta no presenta una buena conexión, se encuentra inclinada en mal estado a su vez también presenta salitre y humedad en el muro de la fachada sin elementos de resistentes verticales parcialmente. La calificación que presenta la vivienda de albañilería es la letra D.

Ilustracion 33 . Vivienda de albañilería de un piso con una cubierta inestable y no anclada a la estructura de la edificación

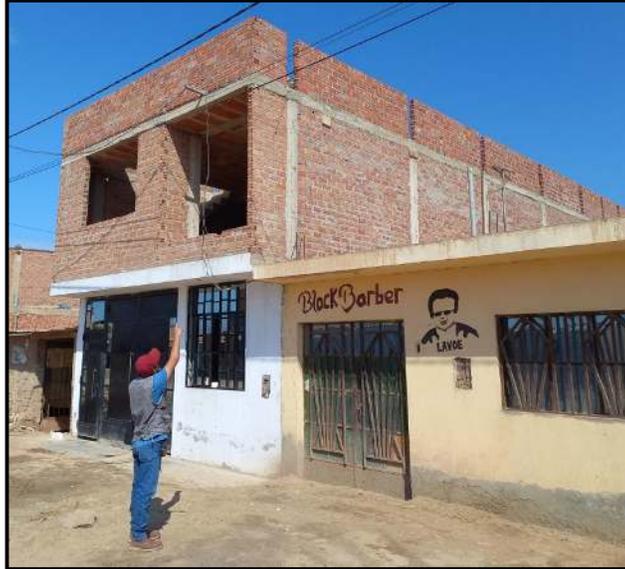
En la figura N° 35, se muestra la vivienda de albañilería confinada de 2 pisos ubicada en la Mz E lote 34 de la calle santa rosa del sector 1, la vivienda presenta parapetos no confinados en su totalidad por ende no están conectados al sistema, pero presenta una adecuada homogeneidad de unidad de albañilería, presenta un aumento de masa en el segundo nivel con respecto al primer piso. El calificativo que le corresponde a la vivienda de albañilería es la letra C.

Ilustracion 35 . Vivienda de albañilería confinada de 2 niveles, con parapetos no conectados al sistema estructural

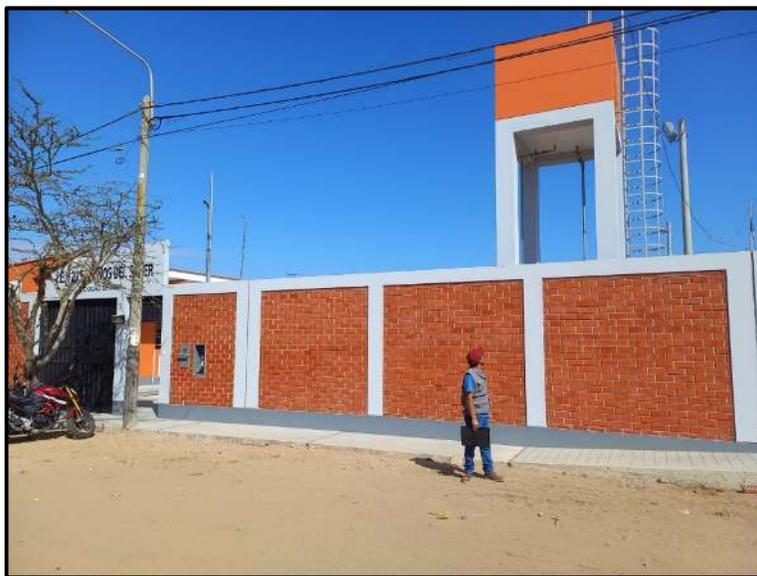
En la figura N° 36, se muestra la edificación de concreto de 1 pisos ubicada en la Mz B-13 lote 11 de la calle santa rosa del sector 1, la construcción del colegio niño del saber tiene un tanque elevado en óptimas condiciones, diseñado según la norma, con asesoría de profesionales, con obra mano calificada. Dicha edificación tiene un calificativo A por cumplir con las condiciones de la metodología.

Ilustracion 36 . Edificación de concreto, Niño del saber con un tanque elevado en buen estado y establecido por la norma E.060 de concreto armado

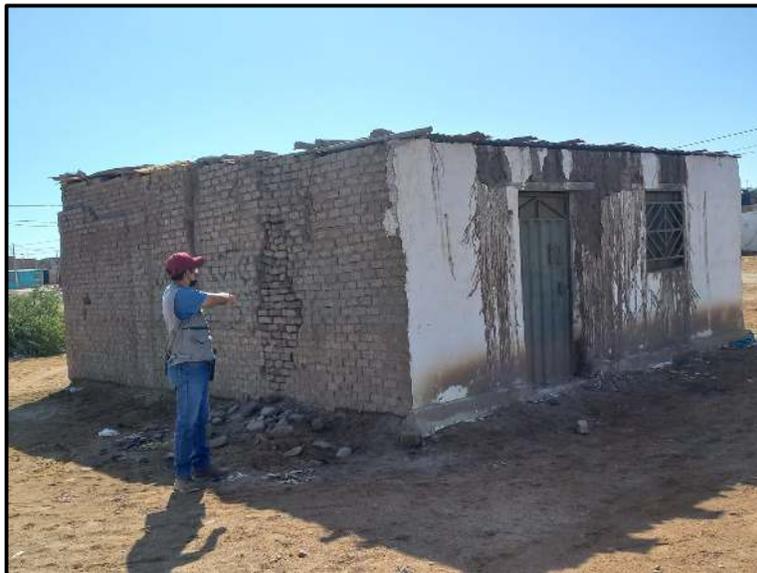
Ilustracion 37. Vivienda de adobe en mal estado con fisuras al lado derecho, deterioro de sus unidades de construcción como también presencia de salitre

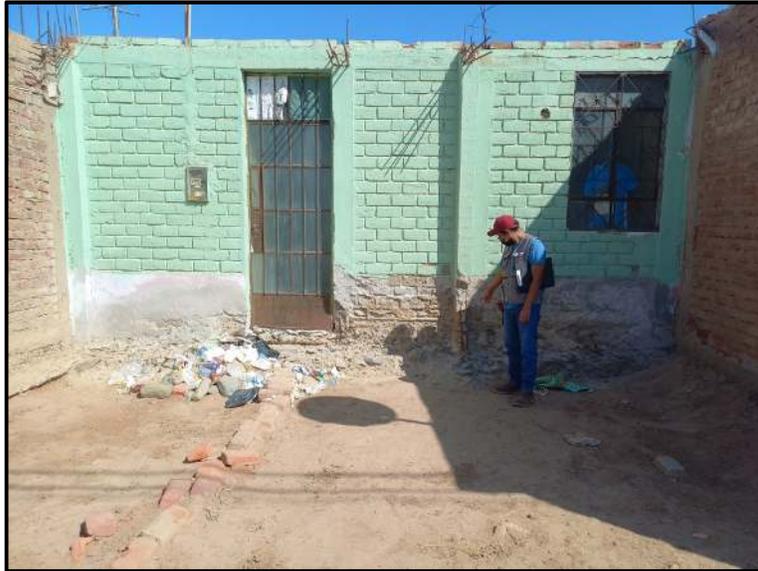
En la figura N° 38, se muestra la vivienda de albañilería confinada ubicada en la Mz A-27 lote 5 en la calle 17 del sector 5, la vivienda de albañilería presenta muros deteriorados, de sus componentes resistentes deteriorados por la presencia de sales reduciendo su sección y área de acero, también hay presencia de agrietamiento menor a dos milímetros producto del desprendimiento del acero corrugado por corrosión.

Ilustración 38 . Vivienda de albañilería confinada con presencia de deterioro de su elemento resistente y agrietamiento de la viga

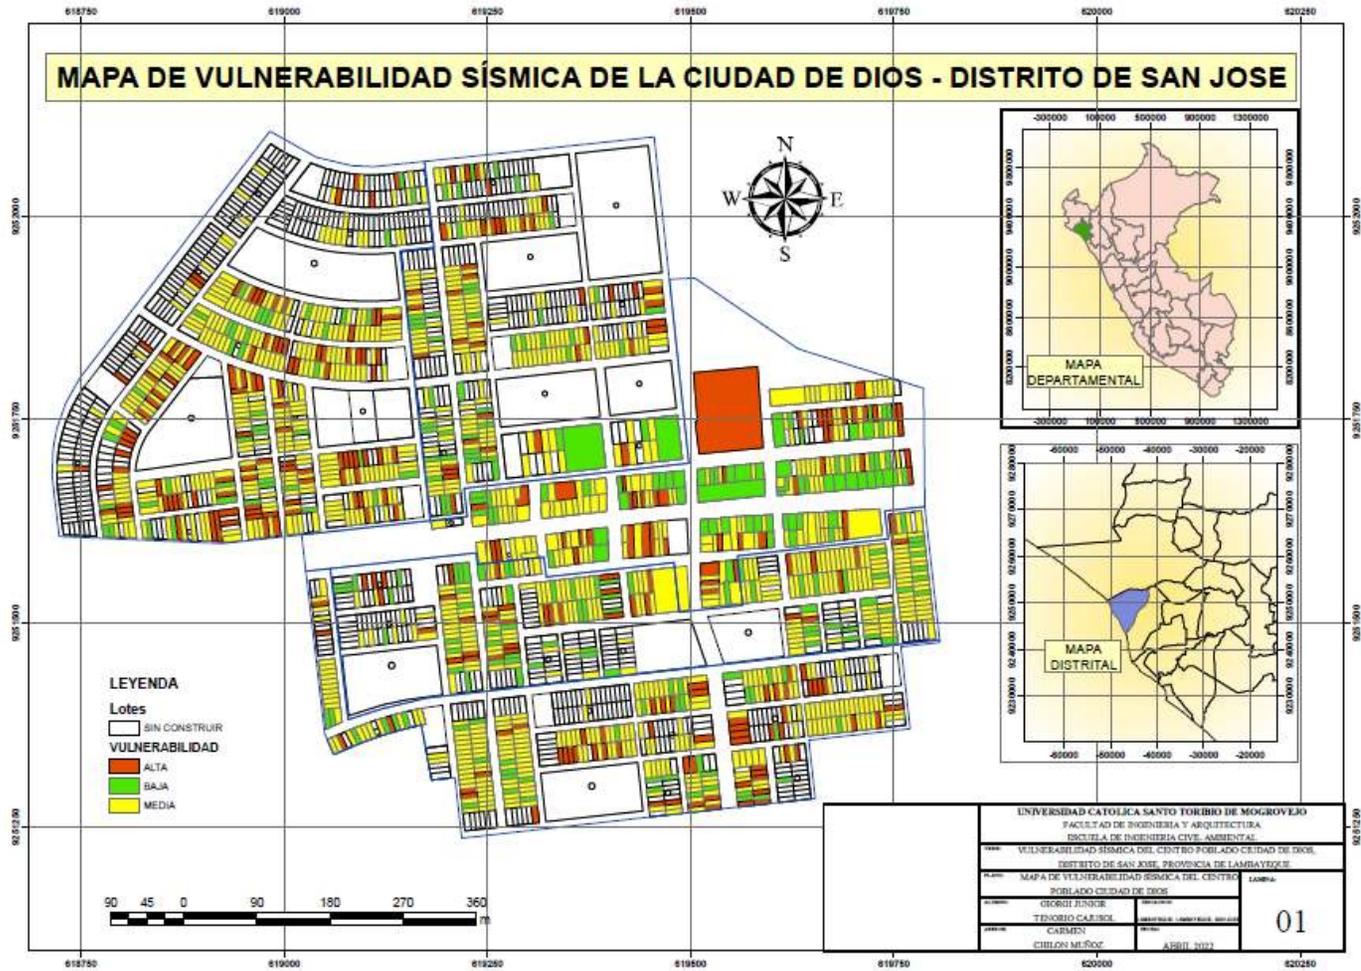
Para la modelación del mapa de vulnerabilidad Sísmica del centro Poblado Ciudad de Dios se pasará asignar el color que representa el rango de vulnerabilidad siendo el color verde las edificaciones con baja vulnerabilidad sísmica, el color amarillo para las edificaciones de media vulnerabilidad sísmica y por último el color rojo para aquellas viviendas que está en alto vulnerabilidad sísmica como se muestra en la figura N°43.

Ilustracion 43 . Mapa de Vulnerabilidad Sísmica del Centro Poblado Ciudad de Dios.

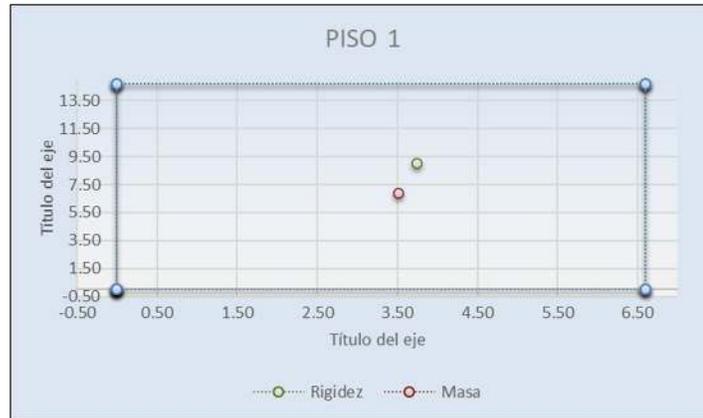
Ilustración 48. Gráfico de ubicación del CM y CR del piso 1

Como se puede observar, la excentricidad inherente ubica al centro de rigideces hacia la derecha y arriba del centro de masas, por lo que se deduce que el caso de excentricidades más críticas sería: Para el sismo en X-X, el caso de masa en hacia arriba y para el sismo en Y-Y el caso de masa en X hacia la izquierda.

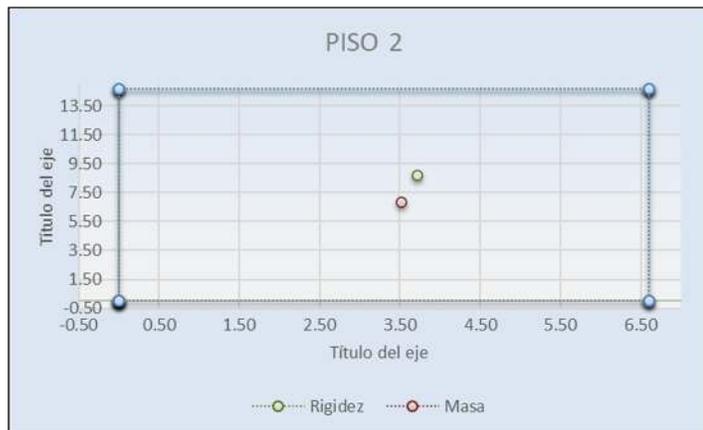
Ilustración 49. Gráfico de ubicación del CM y CR del piso 2

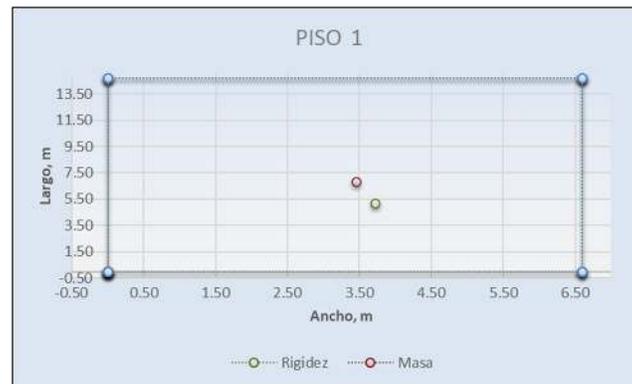
Ilustración 65. Gráfico de ubicación del CM y CR del piso 1, de la vivienda reforzada

Como se puede observar, la excentricidad inherente ubica al centro de rigideces hacia la derecha y abajo del centro de masas (anteriormente estaba hacia arriba), por lo que se deduce que el caso de excentricidades más críticas sería: Para el sismo en X-X, el caso de masa en hacia abajo y para el sismo en Y-Y el caso de masa en X hacia la izquierda.

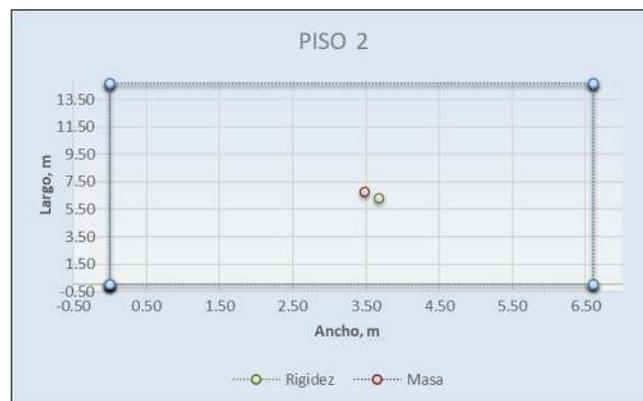
Ilustración 66. Gráfico de ubicación del CM y CR del piso 2, de la vivienda reforzada

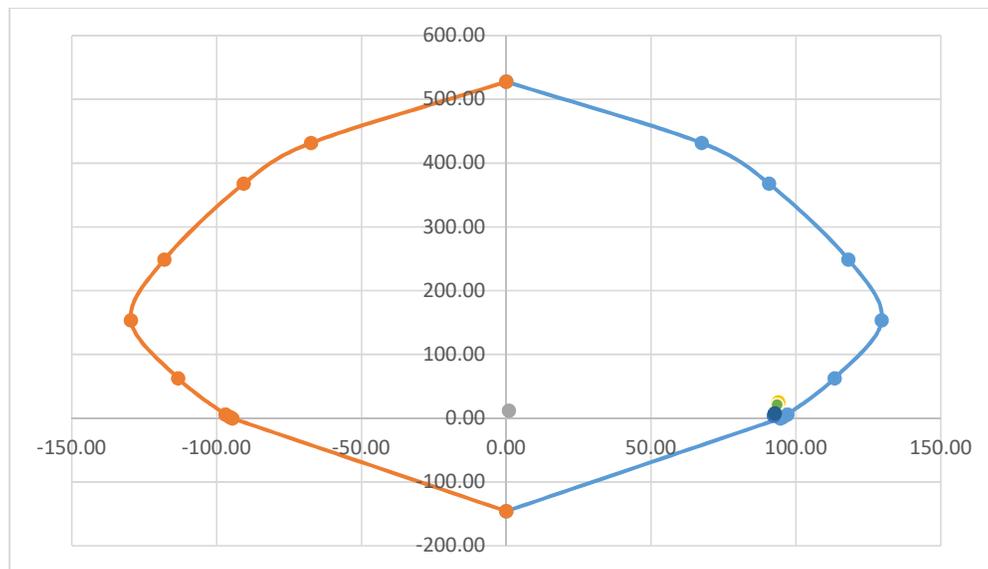
Para el diseño del refuerzo horizontal debe ser capaz de soportar la fuerza cortante V_u asociada al mecanismo de falla por flexión, admitiéndose que el refuerzo vertical puede incurrir en su zona de endurecimiento por lo tanto la norma específica que la $V_u \geq V_{ua} * (M_n/M_{ua})$ siendo esta relación ultima (M_n/M_{ua}) no mayor al factor de reducción sísmica $R=6$. Por lo tanto, la V_u de diseño es $V_u = 28.54$ Tn.

Ilustración 74. Diagrama de iteración de la placa $e = 15\text{cm}$

La verificación de la resistencia al corte en el plano del muro $V_u \leq \phi V_n$ obteniendo $V_s = 16.87 \text{ Tn}$ que al calcular su cuantía con la ecuación $V_s = A_{cw} * \rho_h * f_y$ la cuantía que requiere es $\rho_h = 0.00185$ pero la cuantía asignada al inicio fue de $\rho_h = 0.0025$ por lo tanto cumple la resistencia al corte. La cortante V_n nominal no supera al $2.6 * \text{raíz}(f'c) * A_{cw}$ por lo tanto cumple con la cortante nominal. A continuación, se presenta en la figura N° 49 la representación del muro de concreto o placa de 15cm.

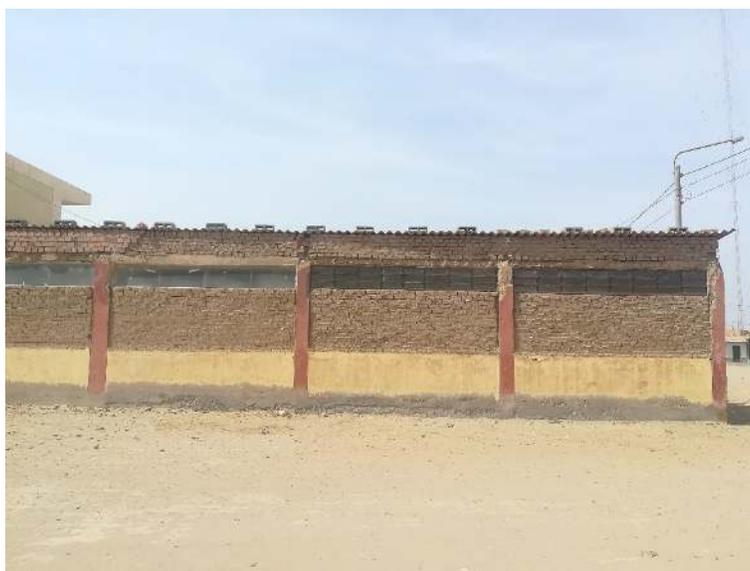
Ilustracion 76. DETERIODO DE LOS ELEMENTOS DE RESISTENCIAS DEL COLEGIO “NICANOR DE LA FUENTE SIFUENTE – NIXA” EN LA CALLE SANTA ROSA

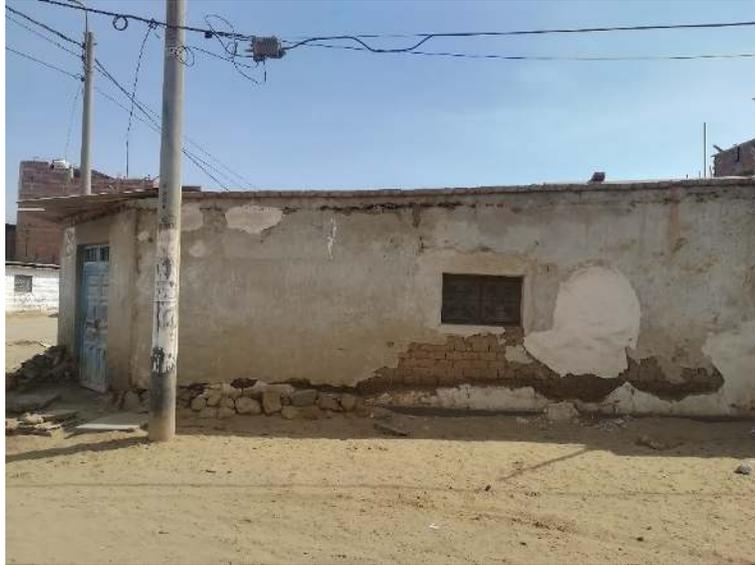
Ilustracion 77 . ES UNA VIVIENDA QUE SE ENCUENTRA EL SECTOR DEL ASENTAMIENTO HUMANO CIUDAD DE DIO MANZANA D LOTE 10

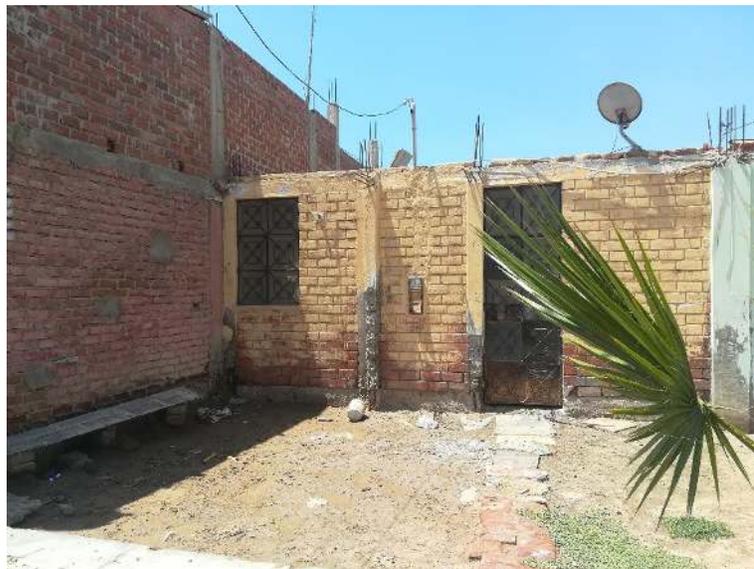
Ilustracion 78 . ES UNA VIVIENDA DE ALBAÑILERIA CONFINADA DONDE LA SECCION DE LA COLUMNA SE HA REDUCIDO.
