Análisis estático y dinámico no lineal en el desempeño sismorresistente de un colegio diseñado bajo la norma E.030 en Ferreñafe

**TESIS PARA OPTAR EL TÍTULO DE
INGENIERO CIVIL AMBIENTAL**

Chiclayo, 2023

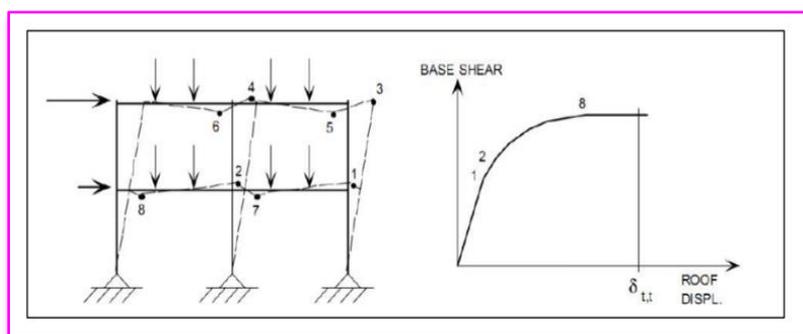
Ilustración 5. Gráfico de Pushover

En la actualidad, los procedimientos de diseño de estructuras han experimentado notables progresos, y uno de los enfoques sobresalientes es el análisis no lineal conocido como "pushover". Su objetivo principal consiste en evaluar la respuesta sísmica de una estructura al analizar las deformaciones y la capacidad de resistencia de sus elementos frente a requerimientos sísmicos específicos. Este enfoque nos permite verificar y analizar cómo la estructura se comporta cuando se somete a cargas laterales, y se basa en un proceso iterativo que involucra la identificación de puntos de rotura plástica, lo que potencialmente podría llevar al colapso total de la estructura. A medida que las cargas laterales aumentan, se realiza un análisis minucioso y se identifican nuevas características estructurales utilizando la relación entre el momento y la curvatura. Esto proporciona información esencial acerca del comportamiento de la estructura en situaciones sísmicas.

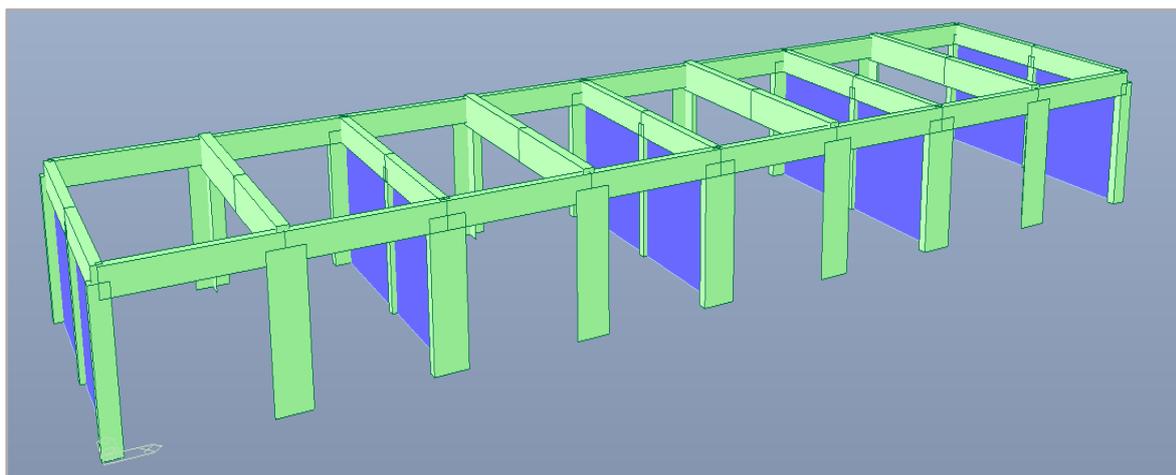
Ilustración 28. Modelado en Midas Gen no lineal del bloque II

Como se sabe la institución a evaluar consta de 2 bloques I y II; mediante el cual bloque I consta de 2 pisos con 4 aulas por piso, mientras que el bloque II consta de un piso con 4 aulas, los cuales han sido sometidos al análisis Pushover para analizar en qué nivel operacional se encuentran los bloques I y II.

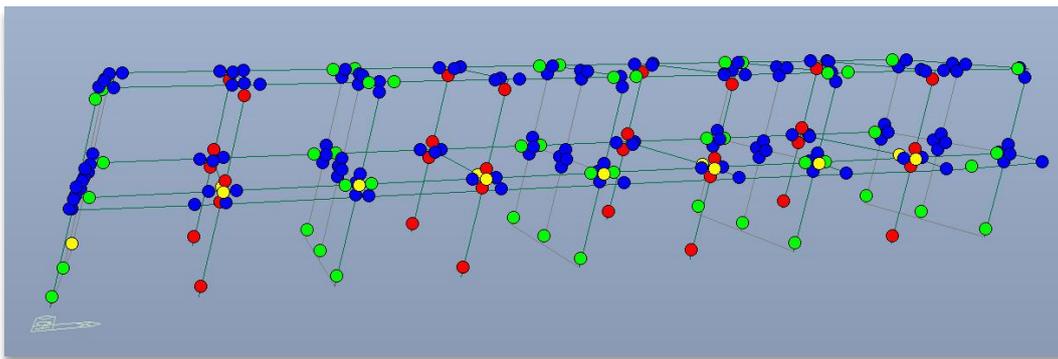
Ilustración 30. Generación de rótulas plásticas en Midas Gen en el bloque I -Eje X-X

Se llevó a cabo un análisis Pushover en el Bloque I en la dirección X, siguiendo las pautas establecidas en la normativa FEMA356. La Ilustración 28 muestra la generación de rótulas plásticas durante el análisis. Es importante resaltar que, durante este proceso, se identificaron los componentes estructurales que experimentaron fallas a medida que se incrementaban las cargas. Principalmente, las columnas del sistema de pórticos fueron las que mostraron fallas en la base, llegando a un punto crítico en su comportamiento. Los demás componentes estructurales exhibieron diversos niveles de comportamiento, con algunos que lograron mantener la ocupación inmediata, otros que aseguraron la seguridad de las personas, y algunos en una condición preventiva de colapso. De manera más detallada, el 24.4% de los elementos mostraron una deformación inicial, mientras que el 0% alcanzó el nivel de protección de vidas. En contraste, el 19.8% de los elementos experimentó fallas y llegaron a su punto crítico de resistencia.

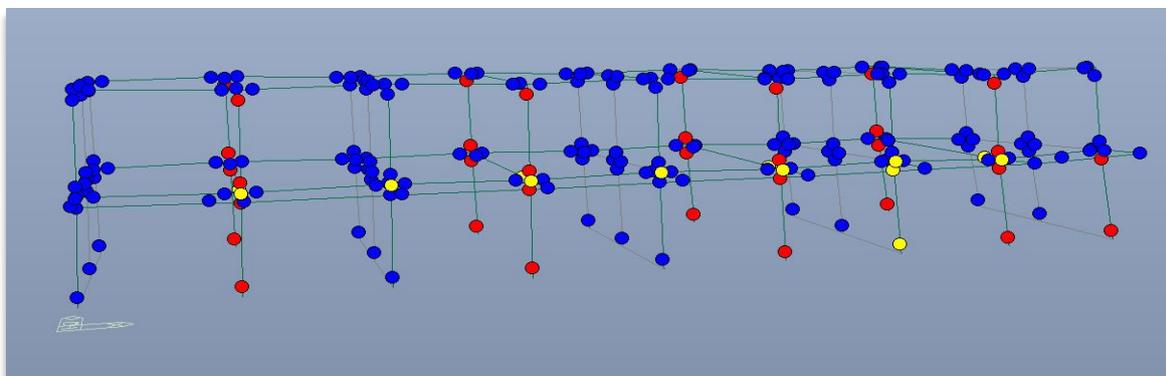
Ilustración 31. Generación de rótulas plásticas en Migas gen en el bloque I -Eje Y-Y

El método Pushover se aplicó al Bloque I en la dirección Y-Y siguiendo las pautas de la normativa FEMA356, como se ilustra en la Figura 29. En esta dirección, se observa una mayor generación de rótulas plásticas, ya que esta es la dirección más flexible de la estructura. Al igual que en el análisis anterior, se identificó que los elementos estructurales que mostraron fallas a medida que se incrementaban las cargas fueron las columnas del sistema de pórticos, las cuales se rompieron en la base de las columnas y alcanzaron su estado último de resistencia. Los demás elementos estructurales se encontraron en un estado de ocupación inmediata, mientras que algunos alcanzaron el nivel de seguridad de vida. En términos específicos, el 43.2% de los elementos experimentó una fluencia insipiente, el 1.2% llegó al estado de colapso, y el 25.9% de los elementos fallaron, llegando a su estado último.

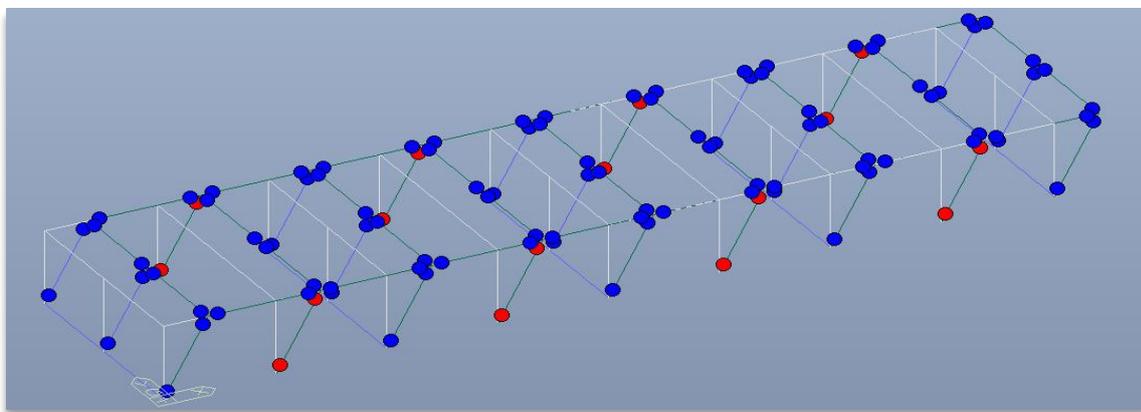
Ilustración 32. Generación de rótulas plásticas en el bloque II-Eje X-X

En el análisis pushover del Bloque II en el eje X, siguiendo los lineamientos de la norma FEMA356, se aprecia en la figura 30 la formación de rótulas plásticas. Similar a los análisis previos, los elementos que manifestaron fallas conforme se incrementaban las cargas fueron las columnas del sistema de pórticos. Estas columnas colapsaron en la base alcanzando un estado de ocupación inmediata, mientras algunos elementos llegaron al nivel de seguridad de vida y otros al punto de prevención de colapso. Específicamente, el 81.3% de los elementos fallaron completamente a su estado último, y el 18.8% de los elementos sufrieron daños diversos.

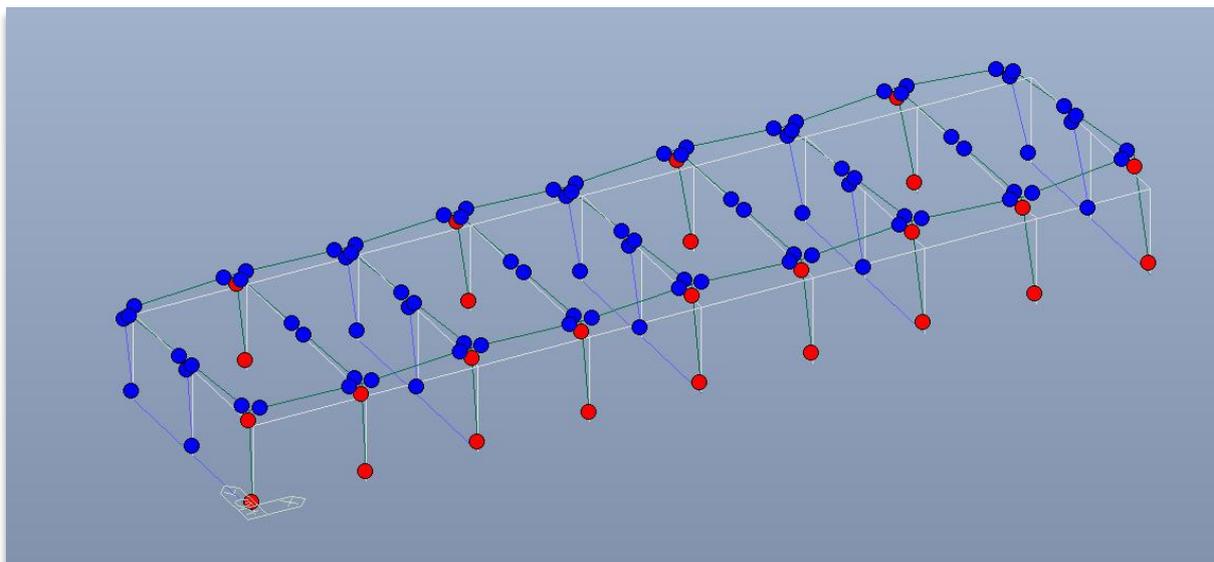
Ilustración 33. Generación de rótulas plásticas en el bloque II-Eje Y-Y

En el análisis pushover efectuado en el Bloque II para la dirección Y, siguiendo las pautas de la normativa FEMA356, se observa en la ilustración 31 una mayor generación de rótulas plásticas, ya que esta dirección es la más flexible. Se mantiene la tendencia de que los elementos estructurales que experimentan fallas a medida que se incrementan las cargas son las columnas del sistema de pórticos, como se mencionó anteriormente, y estas columnas se rompen en la base, alcanzando un estado de ocupación inmediata. Algunos elementos llegan al nivel de seguridad de vida. En números específicos, el 68.8% de los elementos experimenta una fluencia insipiente, y el 31.3% de los elementos ha fallado, alcanzando su estado último.

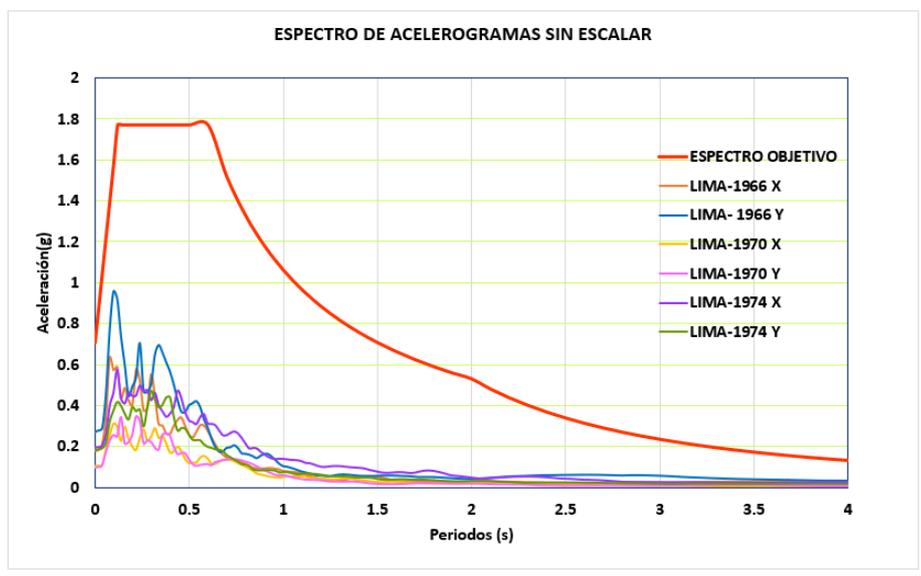
Ilustración 39. Espectro de acelerogramas sin escalar

Las imágenes previas presentan un espectro objetivo, que corresponde al espectro elástico con un factor de comportamiento R igual a 1. Este espectro se utilizará para ajustar los tres registros sísmicos que se emplearán. De acuerdo con las regulaciones, se requiere que el promedio de estos tres registros sísmicos sea igual o superior al espectro elástico en el intervalo de periodos que se extiende desde 0.2 veces el período mínimo (T_{min}) hasta 1.5 veces el período máximo (T_{max}). En consecuencia, este estudio se enfocará en llevar a cabo la adaptación en el rango de periodos mencionado.

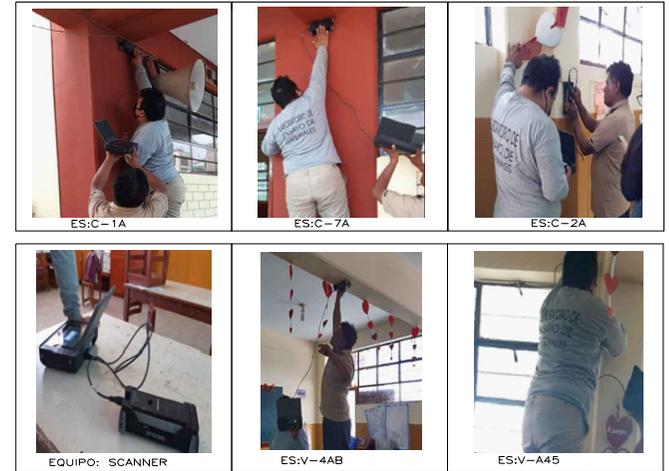
BLOQUE 1- COLEGIO MODERNO MODELO INFES 780 NUEVO
 PLANTA PRIMER NIVEL

PRIMER NIVEL	CUADRO DE SECCION TRANSVERSAL DE VIGAS	
	V-4 AB	V-4 A5
GRAFICO: ESCANEARO		
SECCION REPRESENTO	30 x 40 40 ØP 1Ø-Ø5,Ø8,1Ø-1Ø,1Ø-Ø8,Ø8	30 x 35 40 ØP 1Ø-Ø5,Ø8,1Ø-1Ø,1Ø-Ø8,Ø8

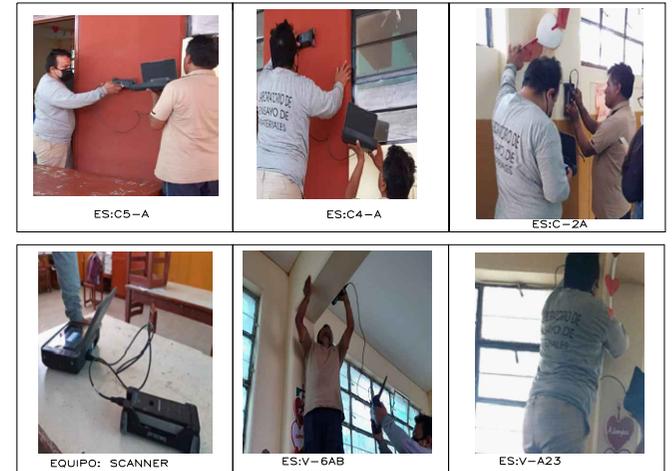
CUADRO DE SECCION TRANSVERSAL DE COLUMNAS			
COLUMNAS	CL-A	CC-A	CS-A
GRÁFICO: ESCANEARO			
SECCION	20 x 30	30 x 30	20 x 30
REFUERZO	4Ø8	4Ø8	4Ø8
	1Ø5.9@10.1@15.rto@20	1Ø5.9@10.1@15.rto@20	1Ø5.9@10.1@15.rto@20

CUADRO DE SECCION TRANSVERSAL DE VIGAS		
VIGAS	V-0 A-B	V-0 B-C
GRÁFICO: ESCANEARO		
SECCION	20 x 30	20 x 30
REFUERZO	4Ø8	4Ø8
	1Ø5.9@10.1@15.rto@20	1Ø5.9@10.1@15.rto@20

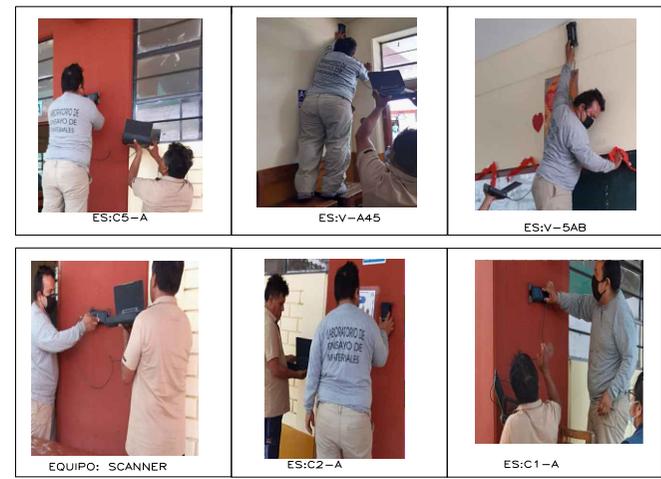
CUADRO DE SECCION TRANSVERSAL DE COLUMNAS			
COLUMNAS	C1-A	C1-B	C1-A
PRIMER NIVEL			
GRAFICO ESCANEADO			
SECCION	300 x 300	400 x 300	300 x 300
REINFORZO	1 @ 0.05, 9 @ 10, 1 @ 15, rto @ 20	1 @ 0.05, 9 @ 10, 1 @ 15, rto @ 20	1 @ 0.05, 9 @ 10, 1 @ 15, rto @ 20

CUADRO DE SECCION TRANSVERSAL DE VIGAS		
VIGAS	V1-A	V1-B
PRIMER NIVEL		
GRAFICO ESCANEADO		
SECCION	200 x 300	200 x 300
REINFORZO	1 @ 0.05, 9 @ 10, 1 @ 15, rto @ 20	1 @ 0.05, 9 @ 10, 1 @ 15, rto @ 20

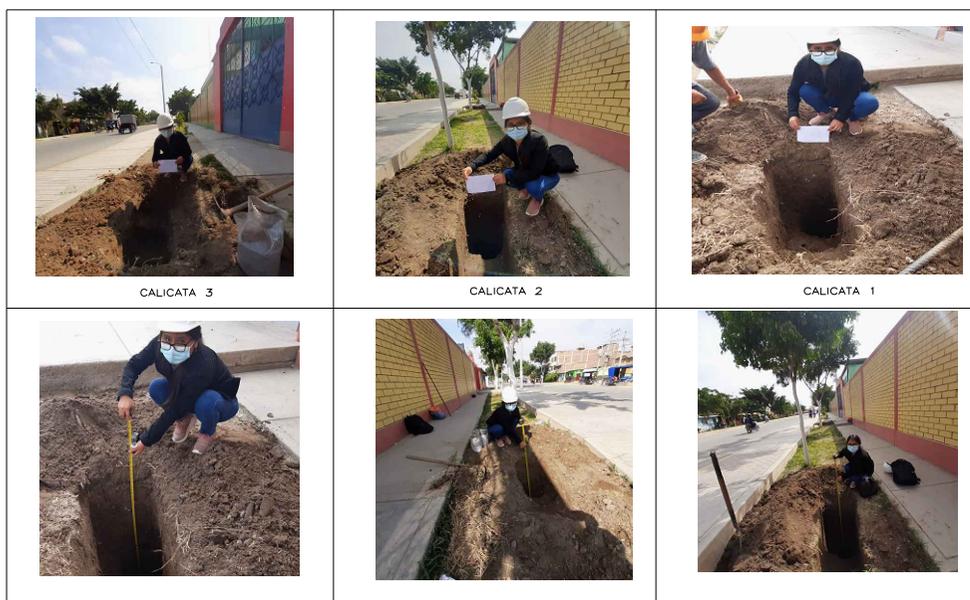
ANEXO 9
 ENSAYO DE MECANICA DE SUELOS I- COLEGIO MODERNO MODELO INFES 780 NUEVO

CALICATA	Df(m)	B(m)	L(m)	Carga Adm.(Kg/cm2)	Asentamiento (mm)
C-1	1.50	1.00	1.00	0.65	0.88
C-2	1.50	1.00	1.00	0.70	0.97
C-3	1.50	1.00	1.00	0.64	0.85

C-1	C-2	C-3
	Estrato N°1	Estrato N°2	Estrato N°3
Profundidad	0.00-2.80m	0.00-2.80m	0.00-2.70m
Densidad	1.584	1.617	1.633
%Humedad	14.10%	9.70%	13.80%
Parametros de Cohesión	0.216	0.278	0.193
Angulo de Fricción	13.60°	11.20°	14.80°
Nomenclatura AASTHO	A-4(1)	A-4(1)	A-4(1)
Nomenclatura SUCS	SC-SM	SC-SM	SC-SM

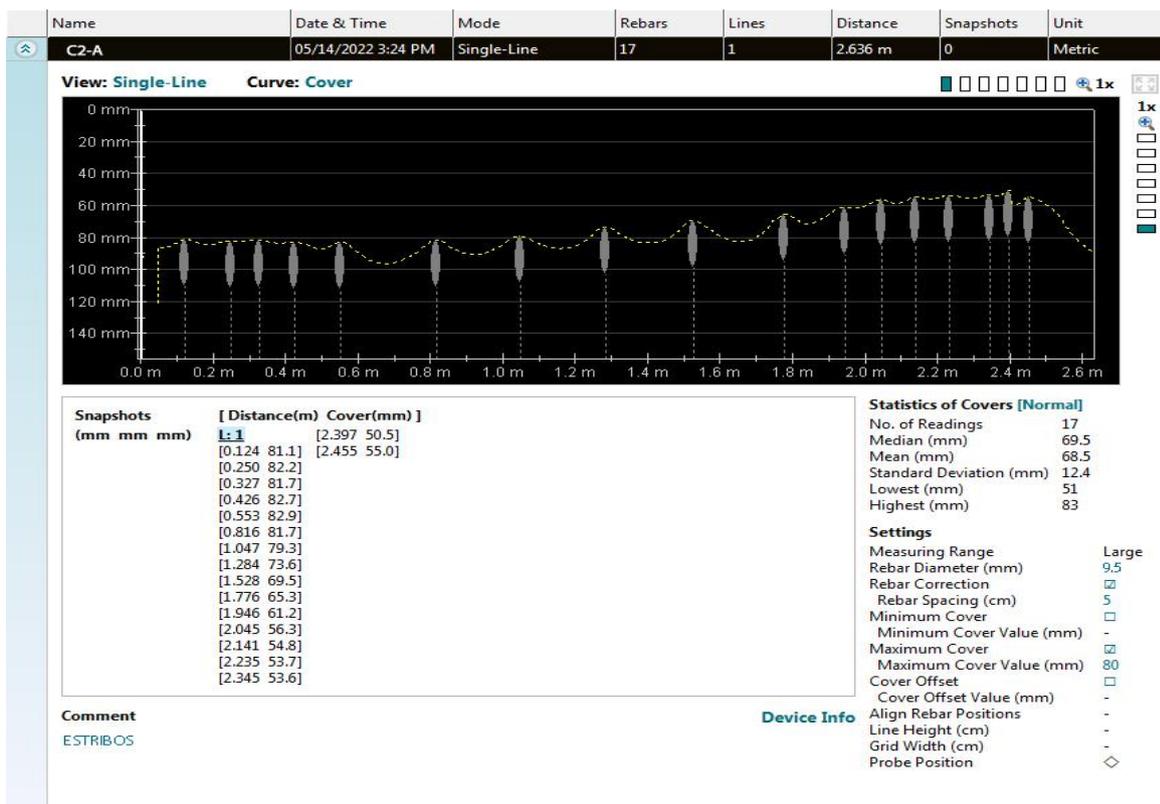
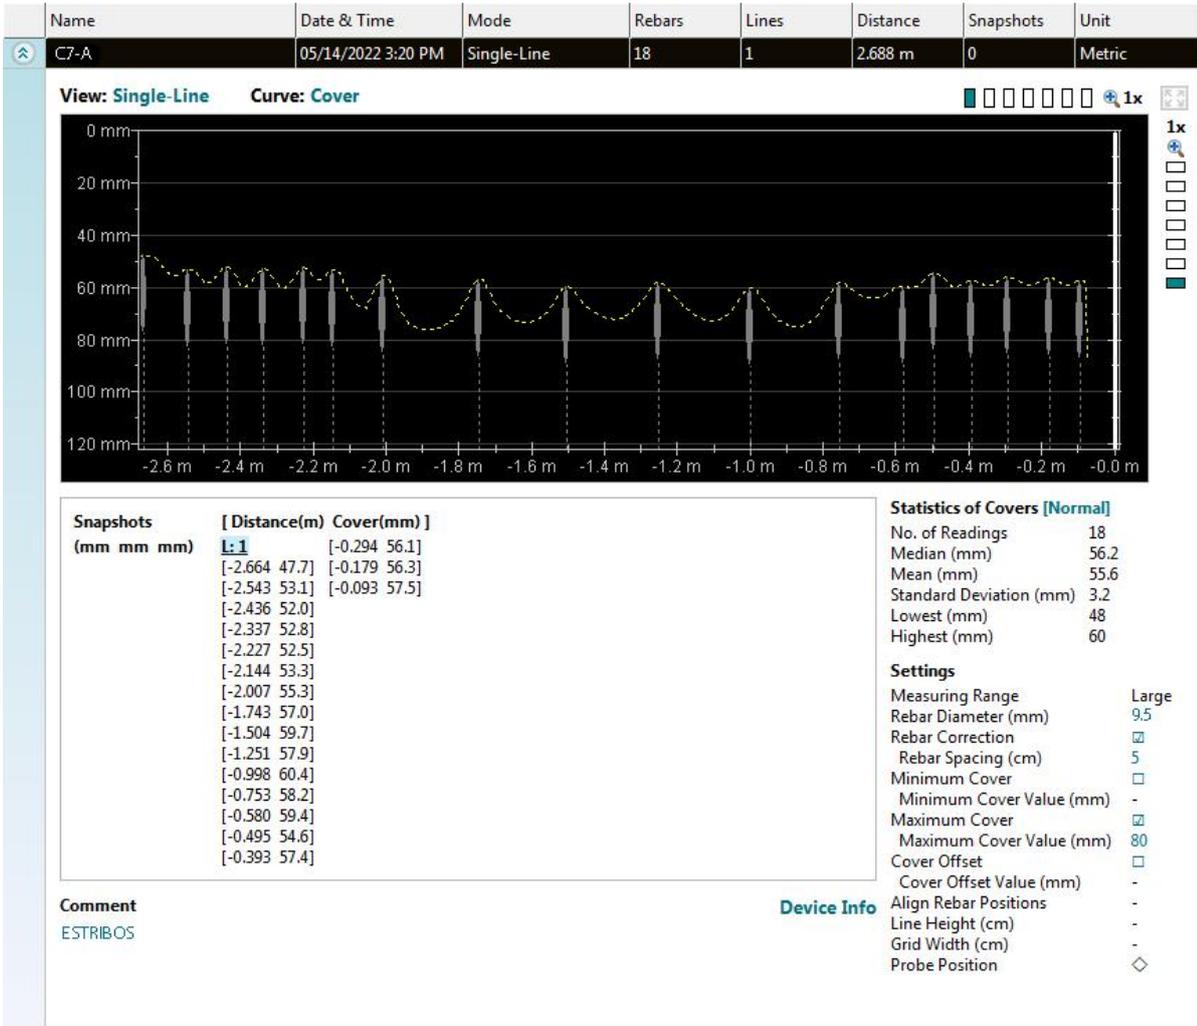
COLUMNA ESTRIBOS

Name	Date & Time	Mode	Rebars	Lines	Distance	Snapshots	Unit
C1-A	05/14/2022 3:20 PM	Single-Line	18	1	2.688 m	0	Metric

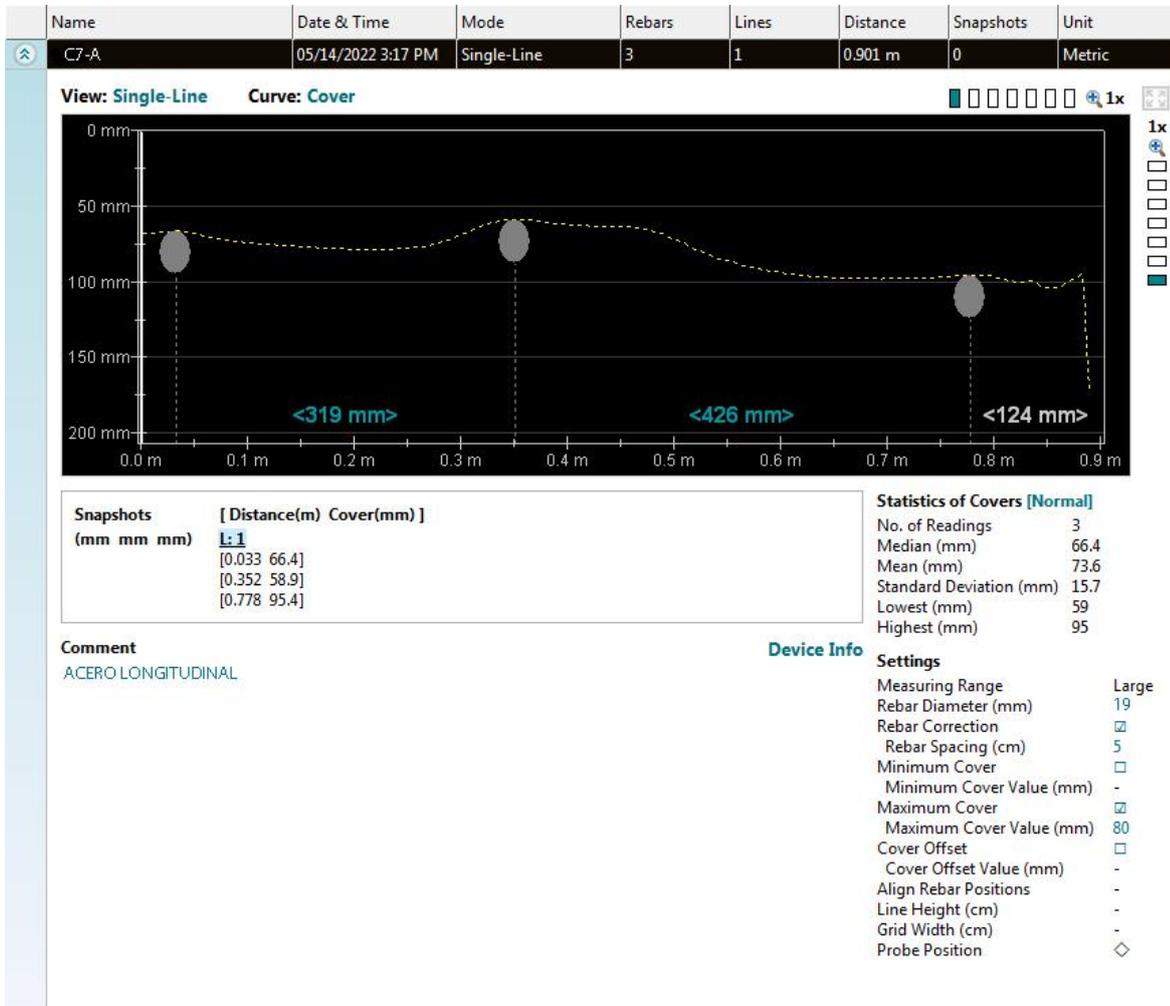
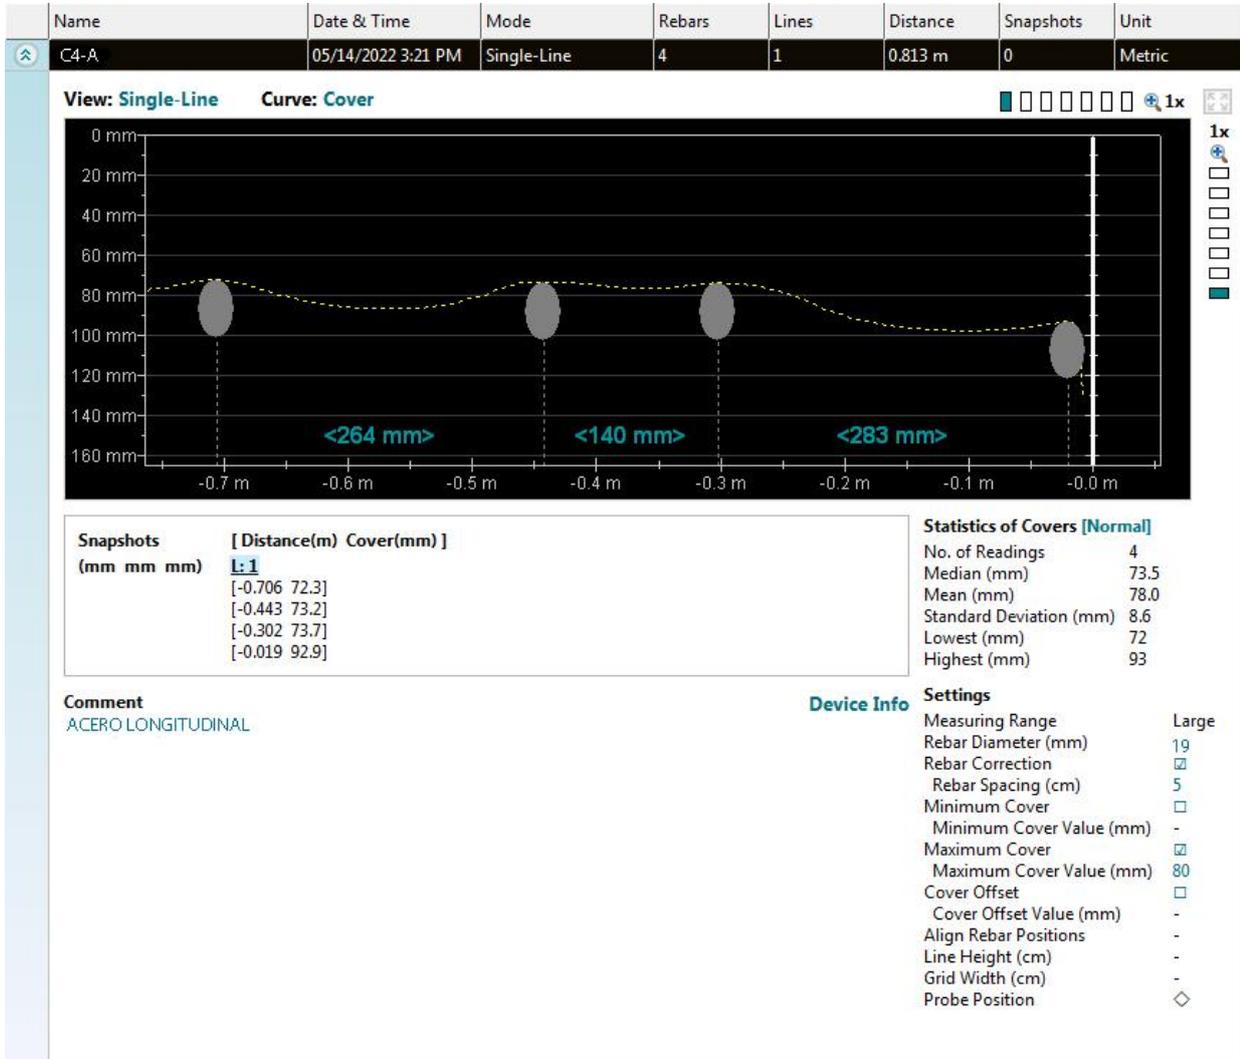
ACERO LONGITUDINAL

Name	Date & Time	Mode	Rebars	Lines	Distance	Snapshots	Unit
C5-A	05/14/2022 3:17 PM	Single-Line	3	1	0.901 m	0	Metric

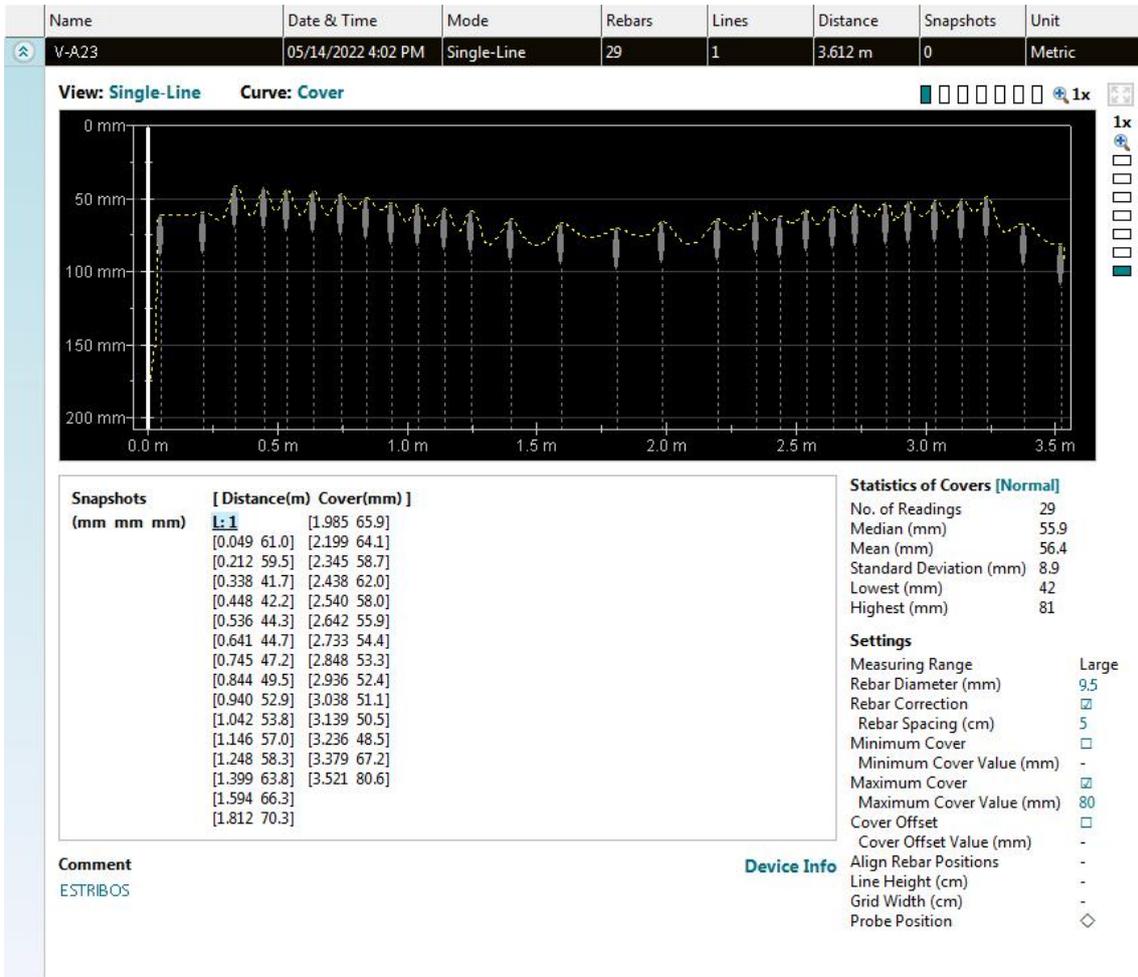
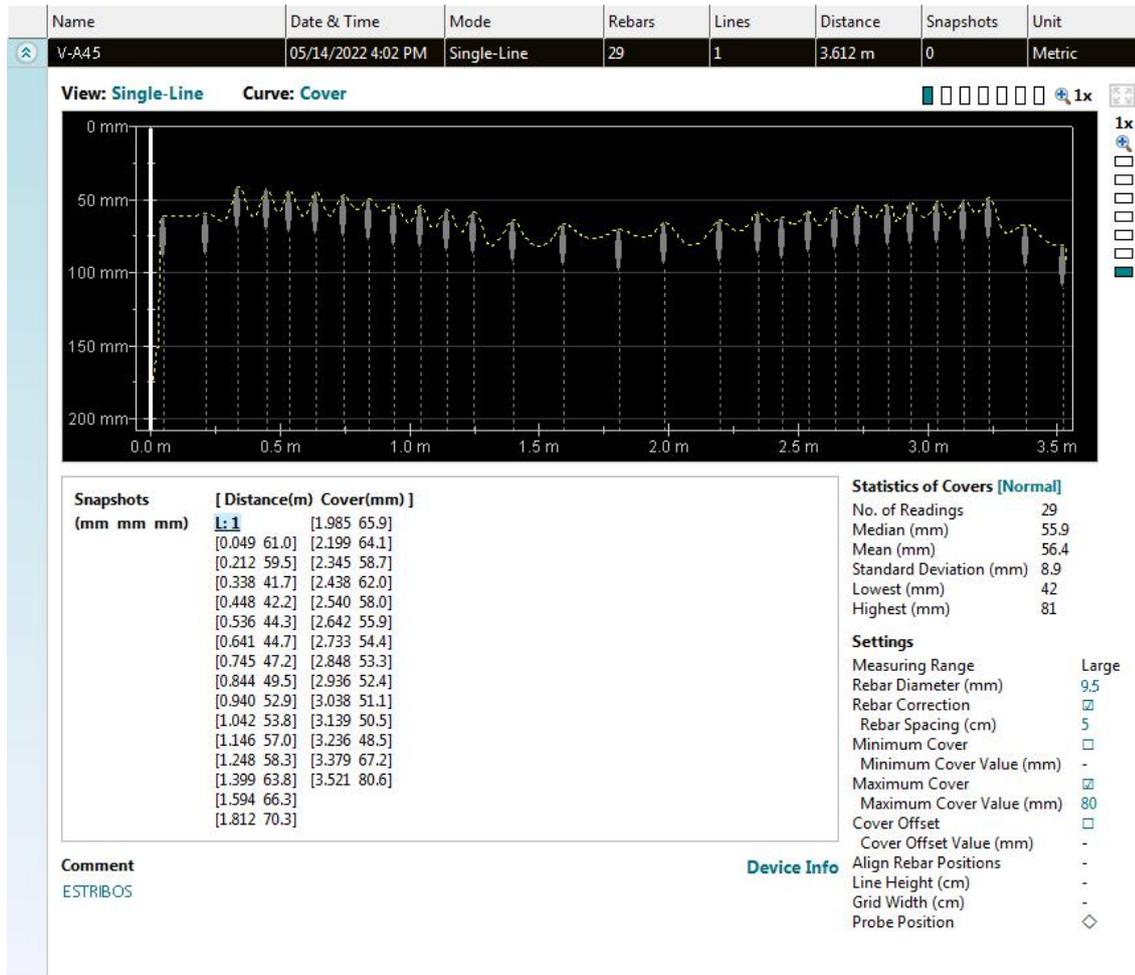
Comment
Viga 1aula 2
ESTRIBOS

Name	Date & Time	Mode	Rebars	Lines	Distance	Snapshots	Unit
V-5AB	05/14/2022 3:55 PM	Single-Line	36	1	7.493 m	0	Metric

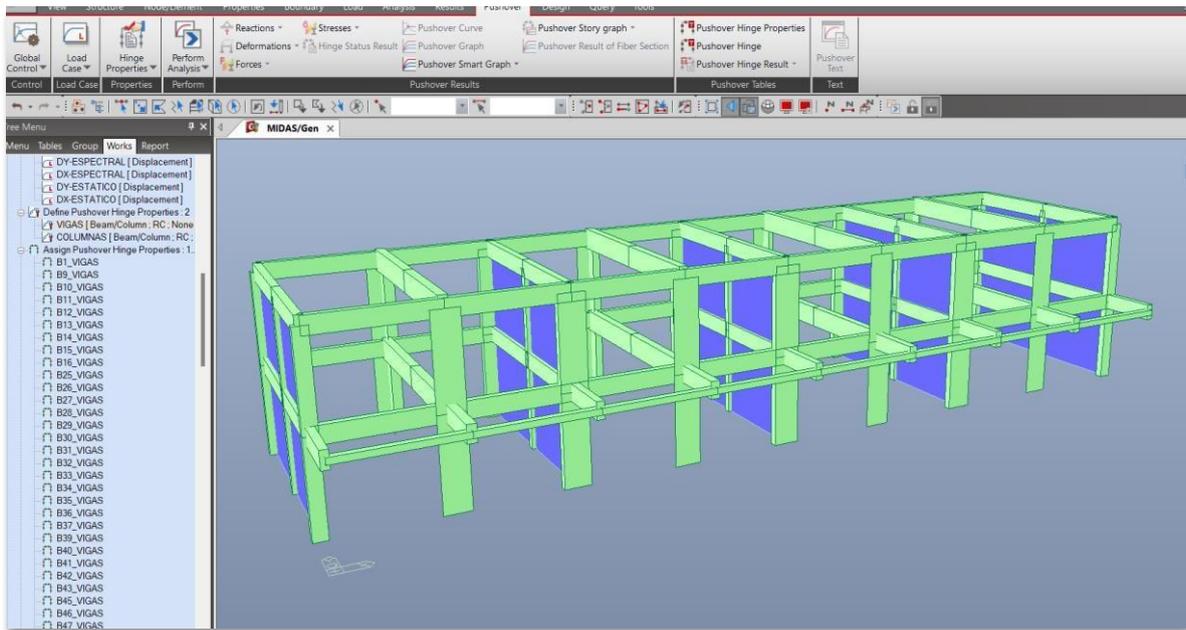
- Asignación de rotulas plásticas

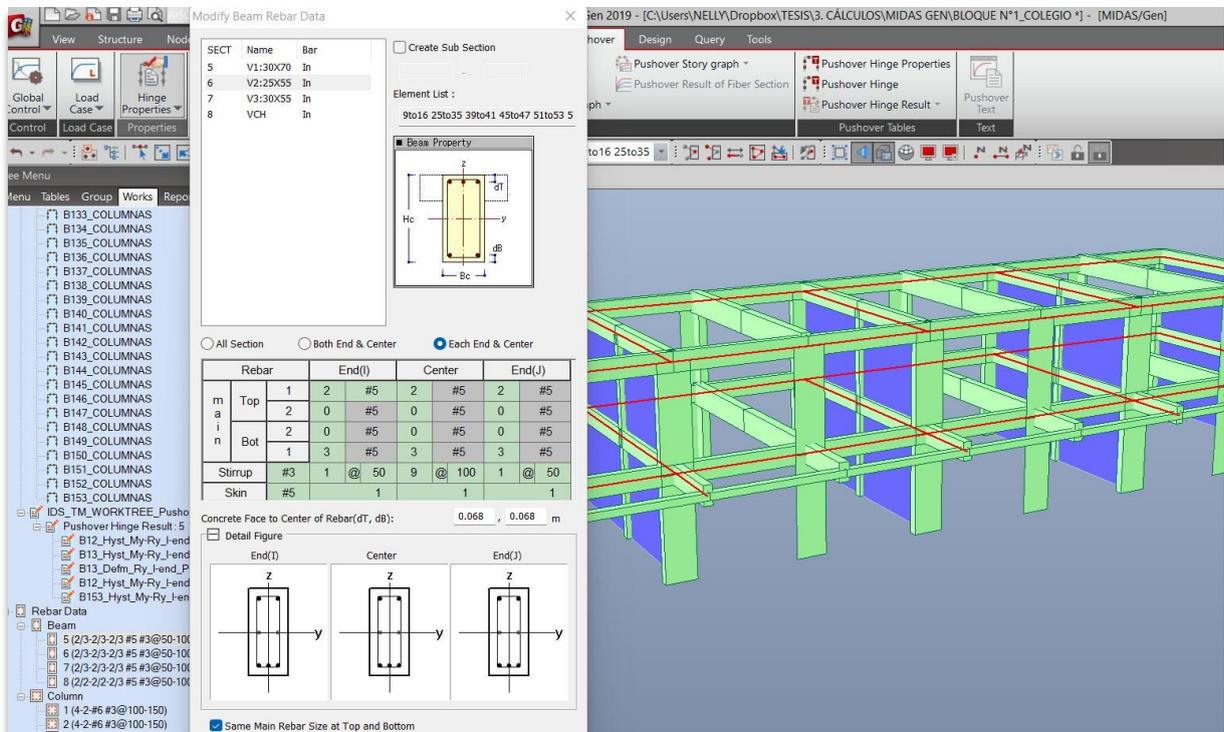
- Definición de acero en elementos estructurales

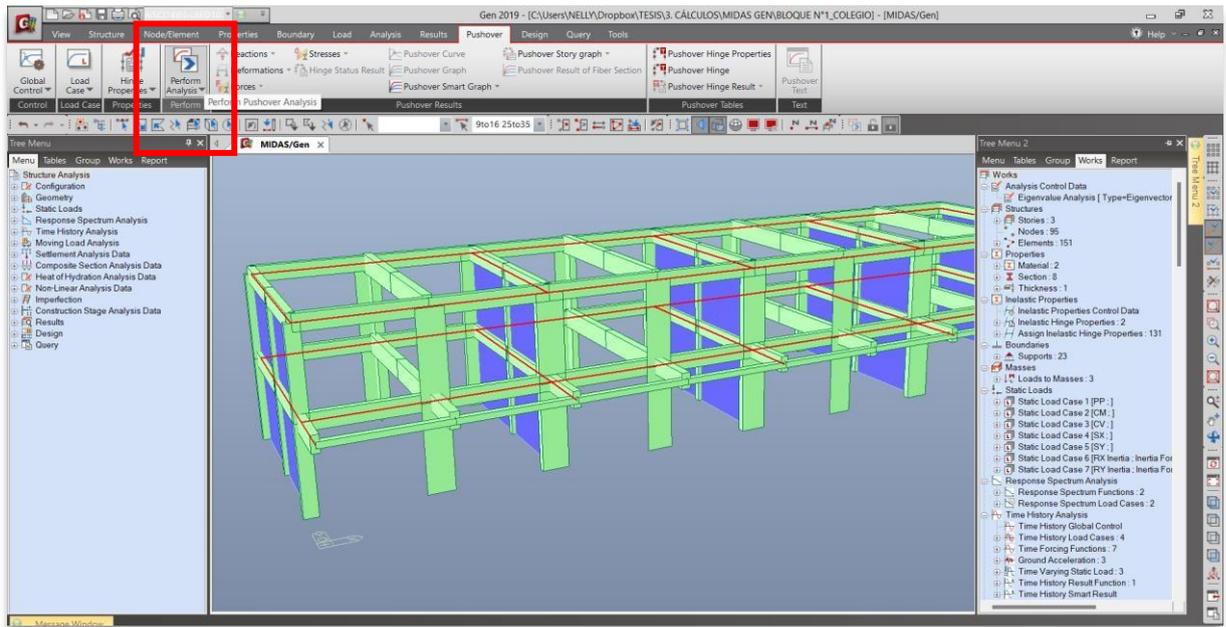
- Ejecución del análisis Push-Over

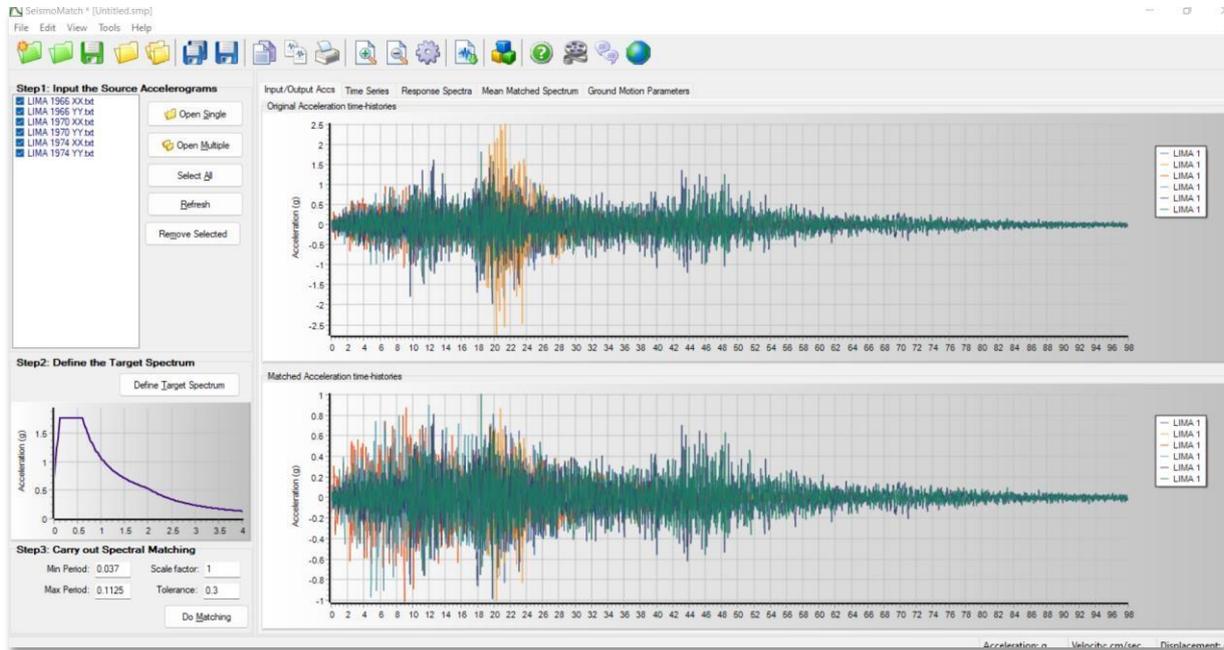
- Seguidamente la señal sísmica debe ser escalada y compatible con el espectro elástico en el rango de 0.2 T_{min} y 1.5 T_{max}.

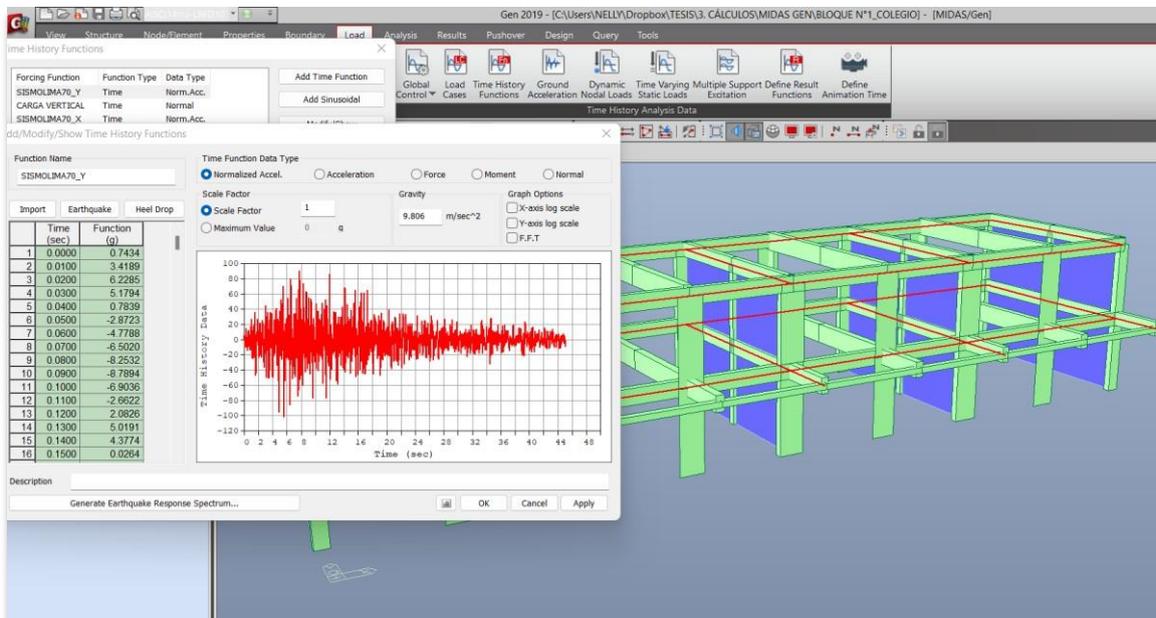
- Teniendo las señales corregidas se ingresan al Software
