**Estudio de las técnicas constructivas vernáculas y pérdida de identidad  
arquitectónica en viviendas de las épocas colonial y republicana de  
Lambayeque**

**TESIS PARA OPTAR EL TÍTULO DE  
ARQUITECTO**

**Chiclayo, 2023**

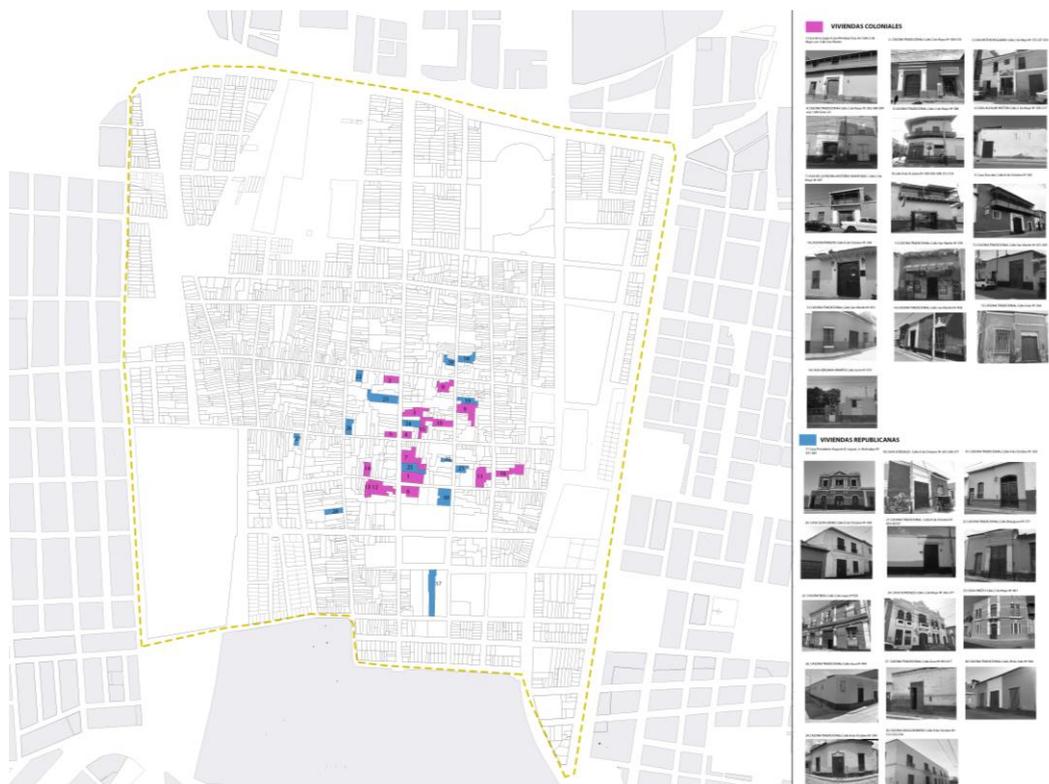
## Figura 1

*Muestra de Viviendas coloniales y republicanas seleccionadas.*

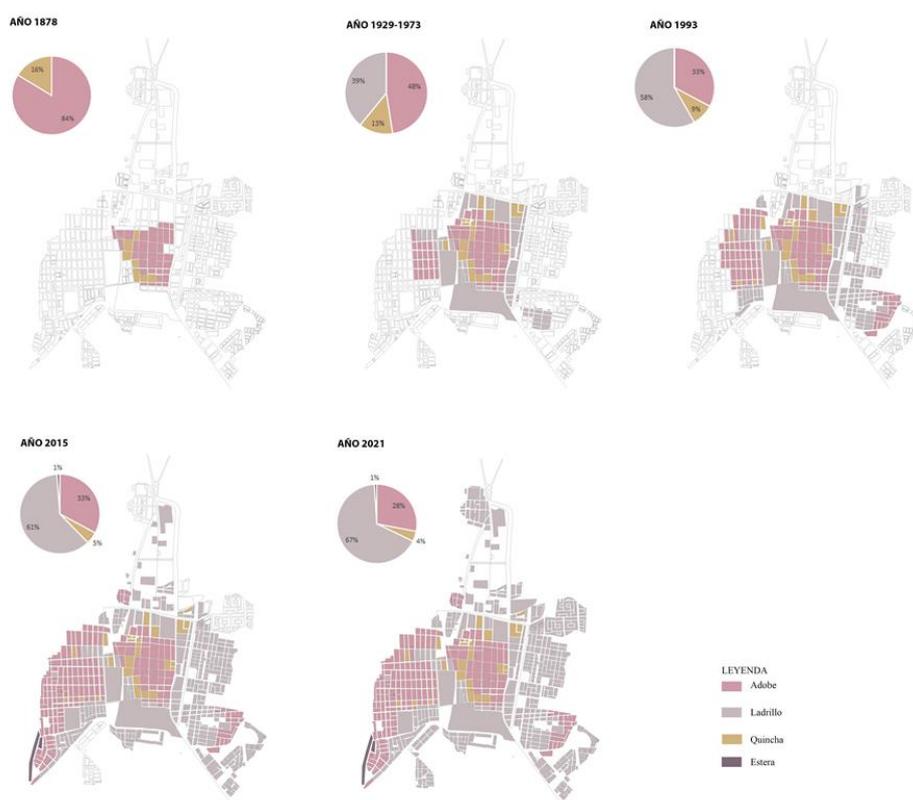
## Figura 2

La materialidad en el proceso de urbanización de la ciudad de Lambayeque según el PDU se caracteriza por el empleo de adobe, quincha, ladrillo y estera. Del gráfico mostrado en la figura 2, se entiende que en el año 1878 el material predominante era el adobe con un 80 % de viviendas construidas con ese material. Por otra parte a partir del año 1929 el crecimiento de la ciudad influyó para que el 39% de la población empezara a utilizar el ladrillo como nuevo material. A partir del año 1993 el empleo del ladrillo sobresalio en las nuevas construcciones reduciendo el uso de los materiales tradicionales a un 33%.

*Materiales predominantes según la evolución de la ciudad de Lambayeque.*

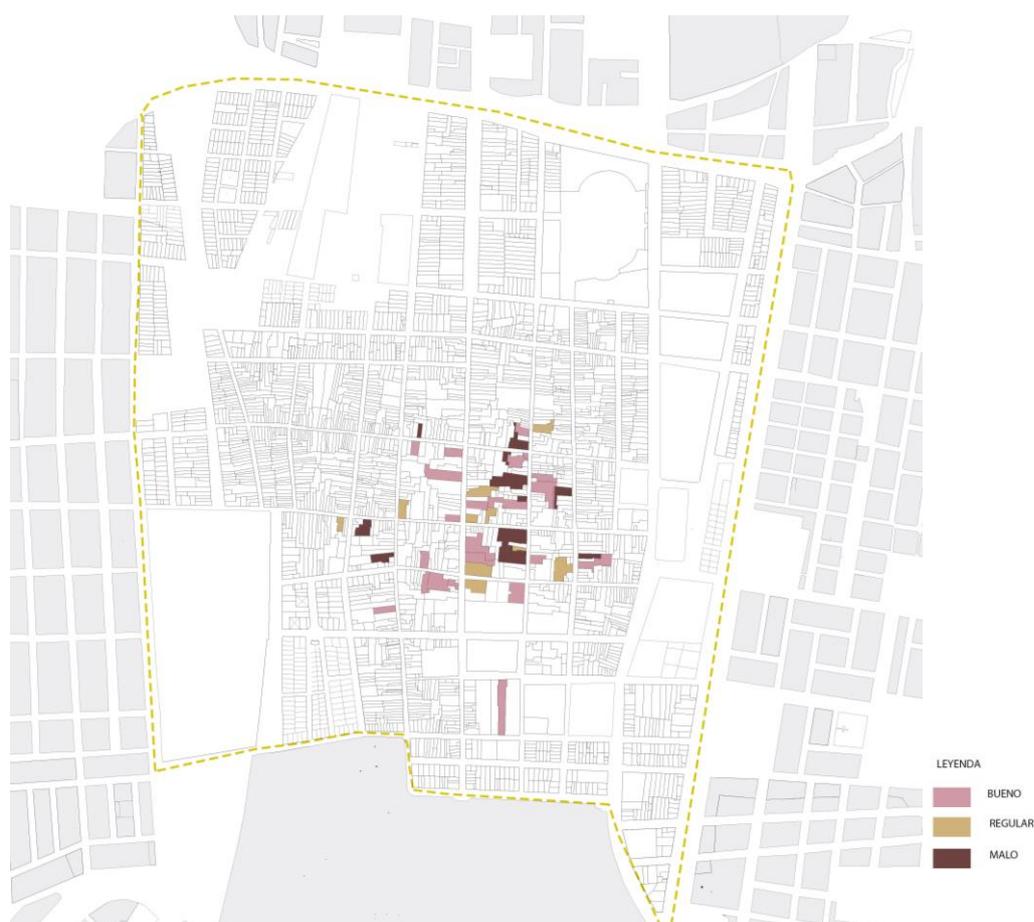
#### Figura 4

En la figura 4 se observa que del levantamiento desarrollado al total de las viviendas que siguen en pie siendo un total de 43 viviendas, el 48% se encuentra en un estado de conservación malo, el 11 % en un estado de conservación regular y el 33% en un buen estado de conservación.

*Estado de conservación visual*

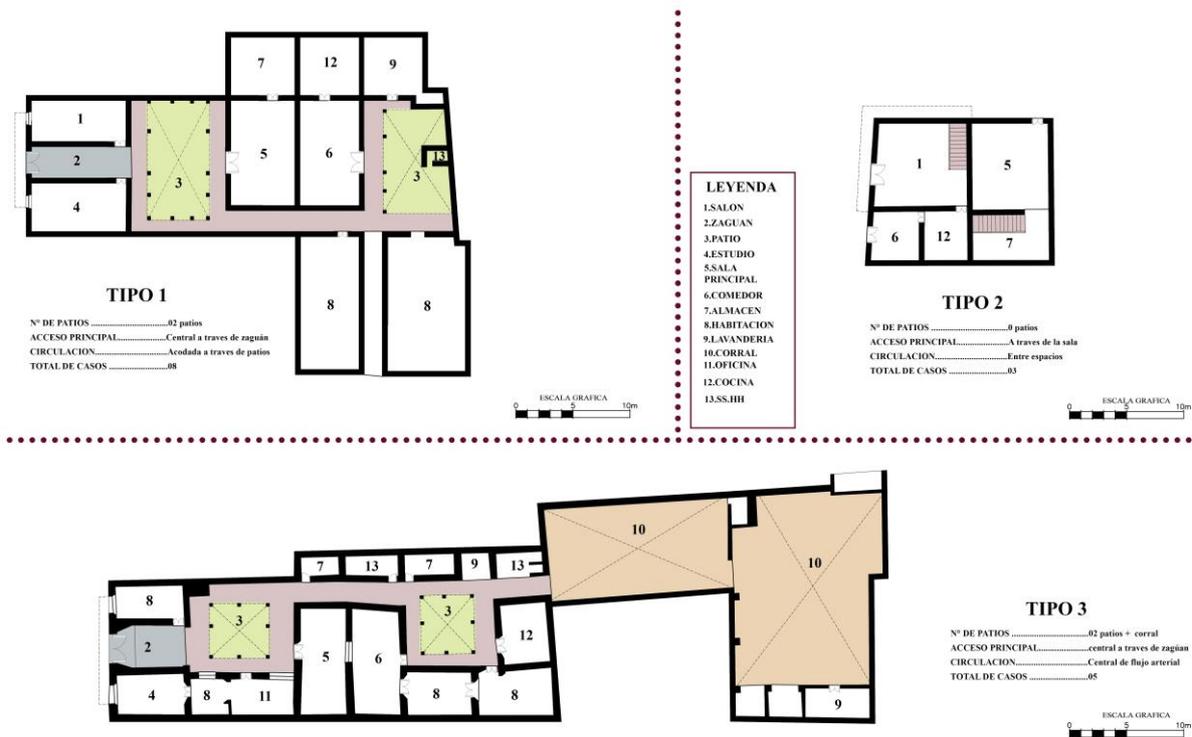
*Plantas de distribución típicas de vivienda colonial*

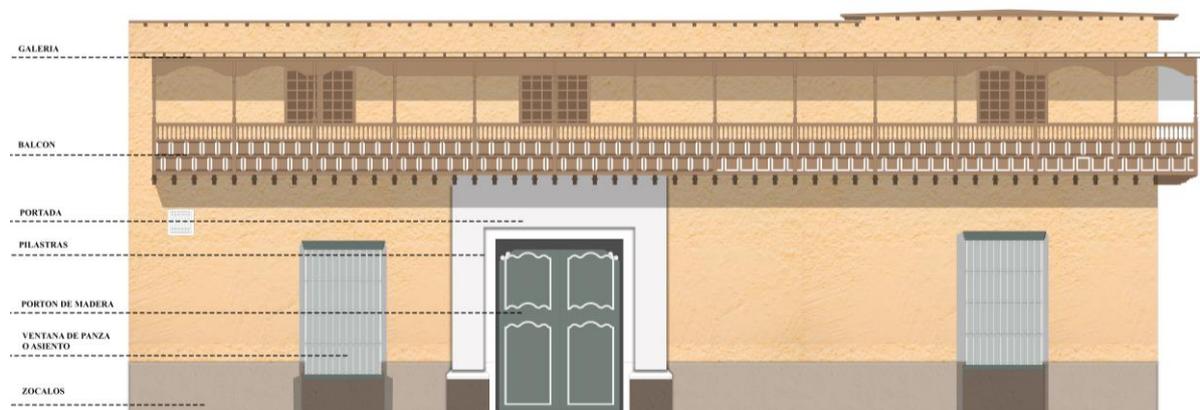
### *Fachada típica de vivienda colonial*

*Basada en la fachada de la casa Montyoy de Lambayeque. Maza (2021)*

Según el levantamiento visual realizado se considera que los elementos arquitectónicos que conforman la fachada colonial típica son los balcones largos perimetrales que destacan en la fachada principal de la vivienda, además de la portada clásica en el ingreso con un gran portón de madera, ornamentaciones y grandes ventanales de hierro forjado.

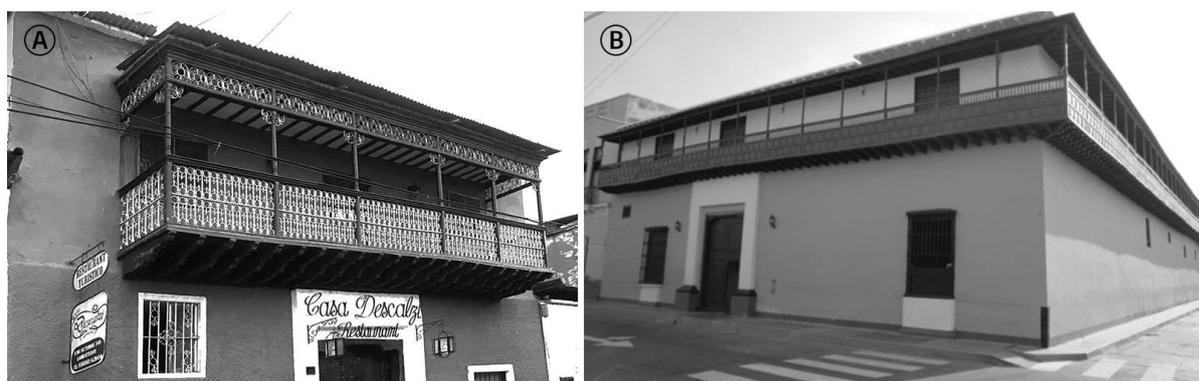
### *Tipos de balcones coloniales*

*a) Balcón tipo galería b) Balcón corrido tipo galería. Maza. (2021)*

En cuanto a los balcones, estos tienen aproximadamente entre 0.40 m a 1.70 metros de voladizo y 1.00 a 1.20 metro de altura (Chirinos et al, 2011). En la figura 7 podemos observar los tipos de balcones, a) el balcón de tipo galería, se caracteriza por estar ubicado en el centro y no abarcar todo el perímetro de la fachada, b) el balcón corrido tipo galería, ya que este sí abarca todo el perímetro de la fachada, todos estos se apoyan sobre vigas ornamentales labradas de madera y las barandas suelen ser de madera o de hierro utilizando balaustres decorativos.

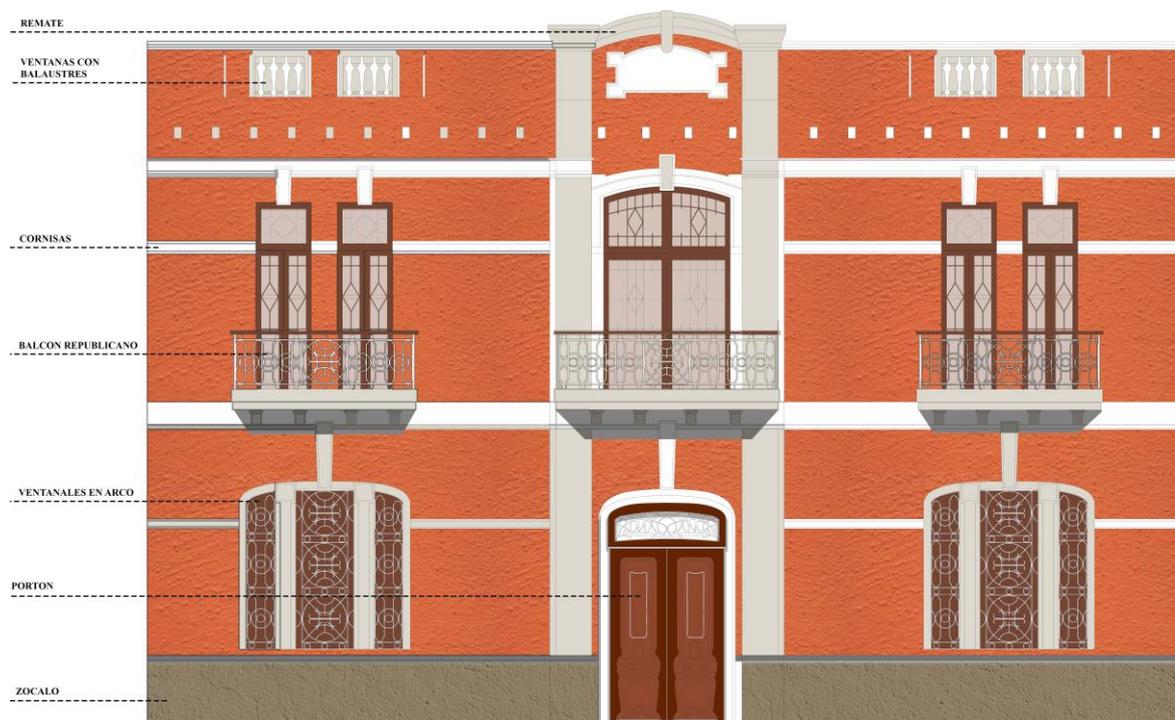
**Figura 10***Fachada típica de vivienda republicana*

*Basada en la fachada de la casa ubicada en la calle 2 de mayo N° 461 en Lambayeque. Maza (2021)*

En cuanto a la fachada típica republicana, como se puede observar en la figura 10 no presenta decoración excesiva ya que tiene un carácter elegante y simple, tiene elementos arquitectónicos como el balcón, se comenzó a utilizar la forma de arco rebajado o de medio punto tanto en ventanas como en las puertas.

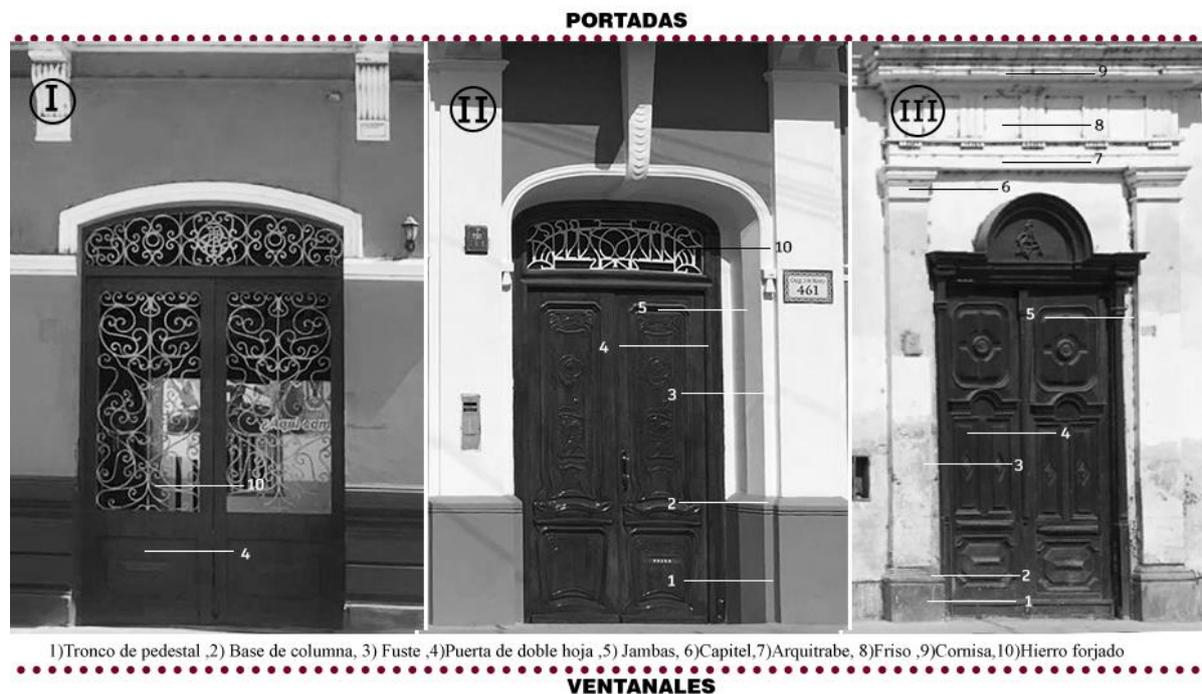
**Figura 11***Portadas y ventanales republicanas*

1)Tronco de pedestal ,2) Base de columna, 3) Fuste ,4)Puerta de doble hoja ,5) Jambas, 6)Capitel,7)Arquitrabe, 8)Friso ,9)Cornisa,10)Hierro forjado

I)Portada tipo II) Portada tipo 2 III) Portada tipo 3; a) ventana de arco carpanel b) ventana de arco escarzano o rebajado. Maza (2021)

En cuanto a las portadas se identificó 3 tipos I) Portada tipo 1, solo cuenta un portón principal de doble hoja hecho de madera con hierro forjado con forma de arco rebajado; II) Portada tipo 2, además de utilizar la forma de arco, esta portada cuenta con pedestales a sus extremos y elementos decorativos ; III) Portada tipo 3, se siguen criterios neoclásicos en el uso de pilastras adosadas clásicas de orden dórico y jónico, frisos decorados, frontones y el uso de cornisas como remate en la fachada, decorados con molduras de yeso (ver figura 11). De igual manera Erarslan (2018) encontró el uso del arco adintelado, de medio punto y rebajado. Con elementos decorativos ya sea de forma lineal u orgánico como el uso de las volutas o círculos.

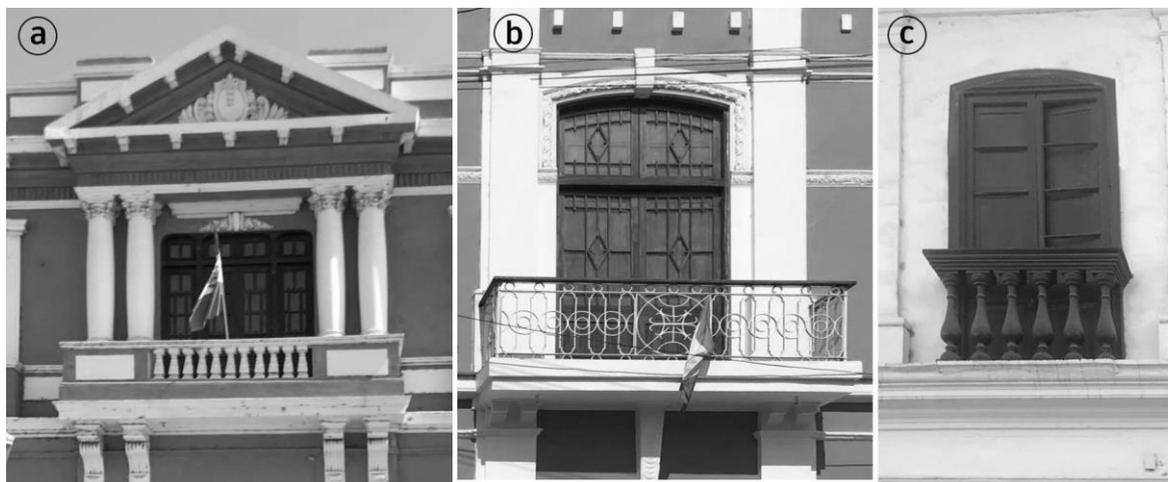
### *Balcones republicanos*

*a) Balcón tipo galería b) Balcón abierto c) Balcón a plomo o raso. Maza (2021)*

En cuanto a los balcones en la figura 12 se puede observar que desaparecen los balcones perimetrales en toda la fachada típicos en la época colonial ya que en esta época destacarán los balcones abiertos sin techar y sobre todo el uso del hierro forjado. Se pudo encontrar 3 tipos a) Balcón tipo galería, son mucho más cortos que en la época colonial b) Balcón

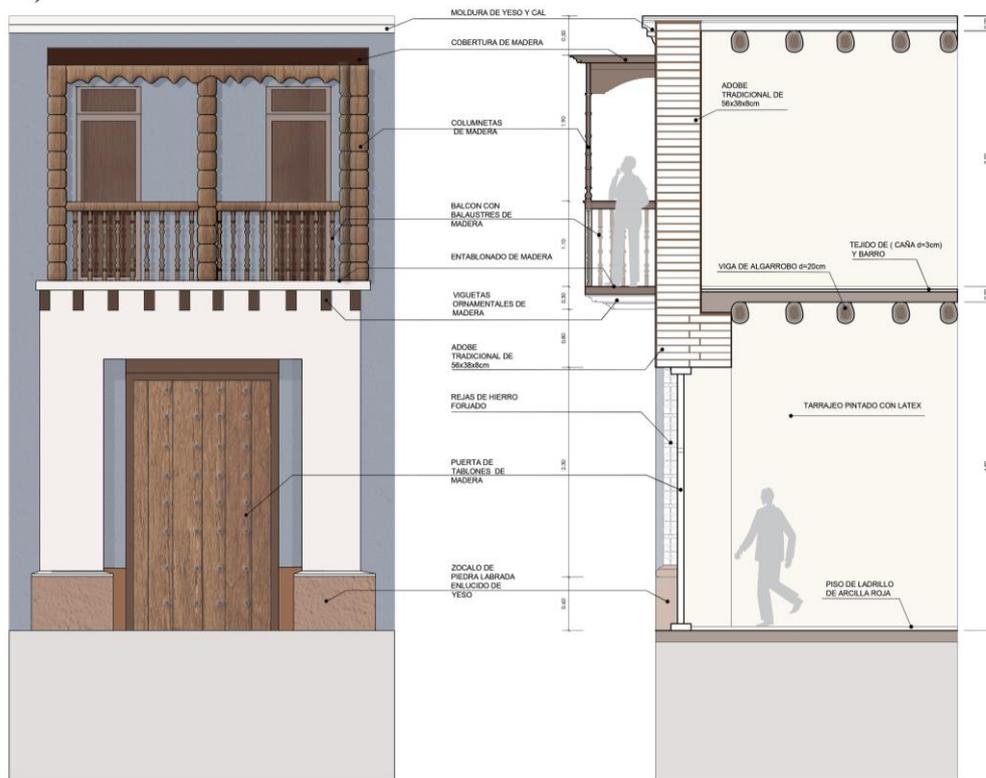
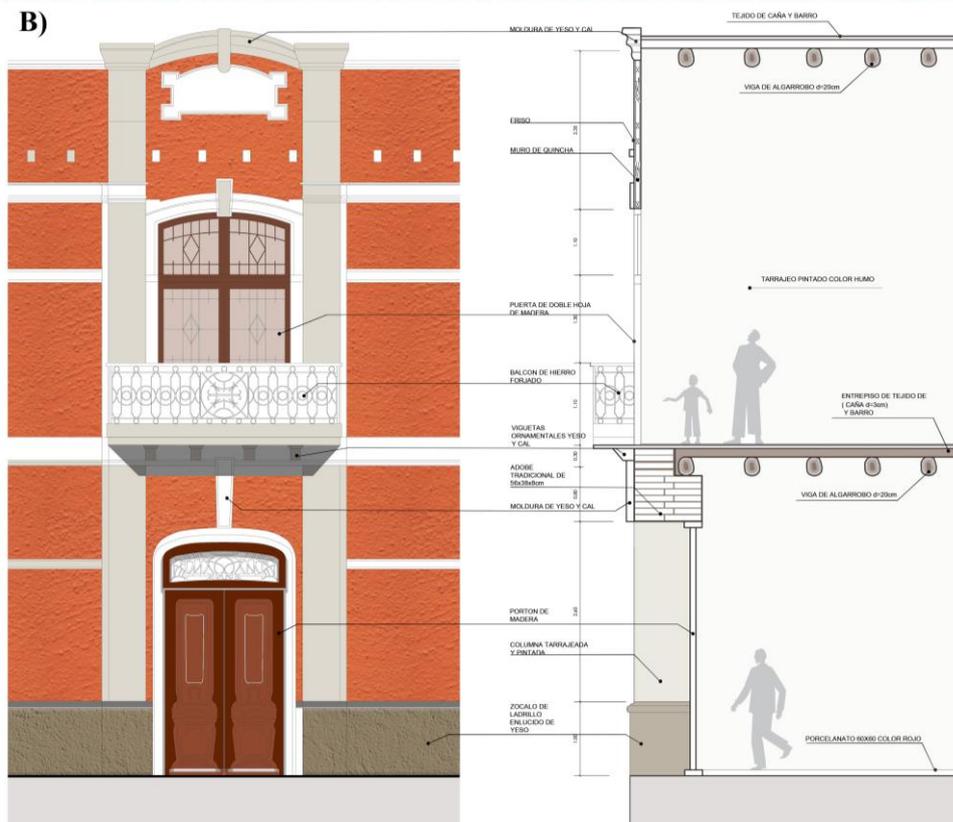
*a) Corte constructivo época colonial b) Corte constructivo época republicana. Maza (2021)*

En cuanto a la técnica del adobe se utilizó como material principal la tierra cruda, la dimensión de los bloques de adobe que se empleó para el levantamiento de muros es de 56x38x8cm y 27x33x8cm, los cuales tienen un ancho de 1.00 y 0.60 cm (Chirinos & Zarate,2011). Están compuestos por un 20% de arcilla y un 80% de arena, además en la mezcla también se utilizaron materiales fibrosos como paja para evitar el agrietamiento y poder reducir el daño que se pueda ejercer ante un sismo, luego de realizar la mezcla se colocaban en sus respectivos moldes con las diferentes medidas de acuerdo al lugar, para luego pasar a la etapa del secado en el exterior (Baquedano et al, 2021). La colocación de los adobes para el levantamiento de los muros se

Para la técnica de la quincha se utilizó la caña de aproximadamente un diámetro de 3 cm realizando un entramado horizontal o vertical uniéndose a la estructura que lo contiene a través de alambre, luego sobre este entramado se aplica el barro, agua y fibras naturales hasta que se generaba una capa de aproximadamente 10 a 16 cm de espesor (Baquedano et al, 2021), esto lograba que luego del secado no se provoquen fisuras en el muro. Estos muros alcanzaban una altura entre 2.80 a 3.20 metros de altura.

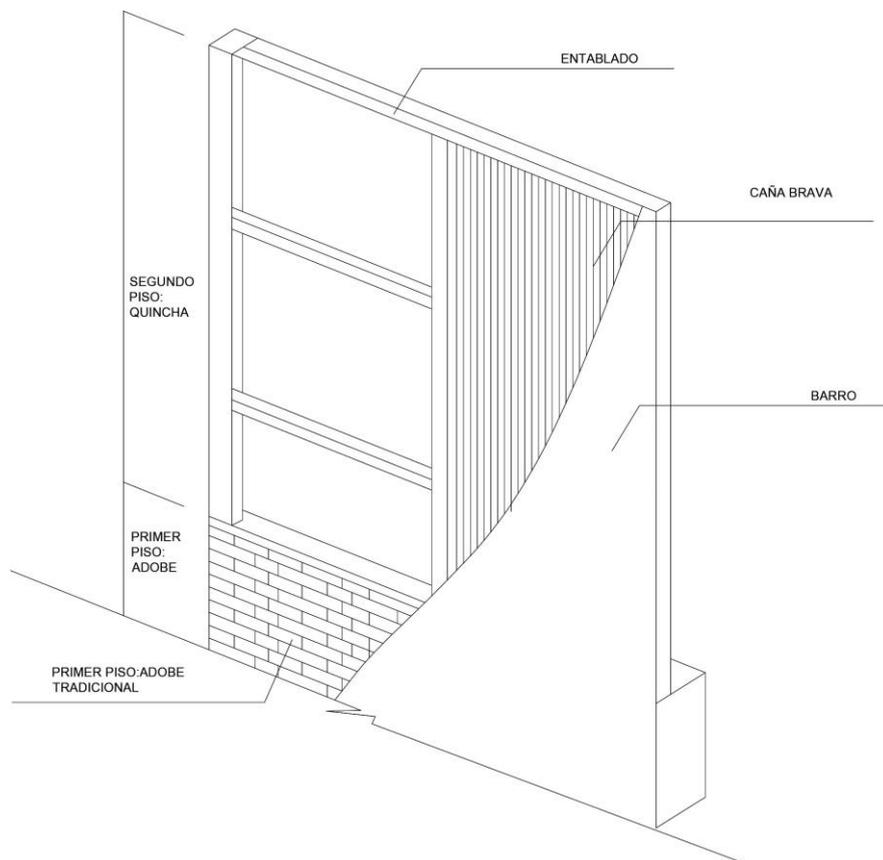
#### *Detalle típico de muro de quincha*

*Adaptado de “Historia de la construcción en Lambayeque. periodos prehispánico y virreinal” Chirinos Cuadros, H. Y. D. P., & Zárate Aguinaga, E. A. M. (2011)*

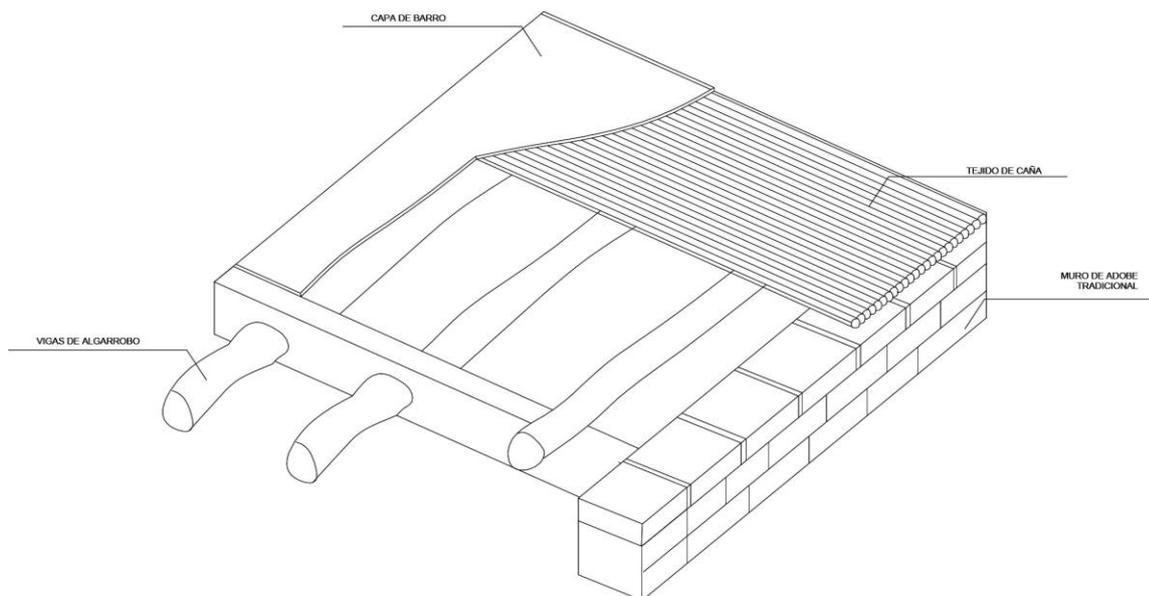
#### *Detalle típico de entrepiso*

*Adaptado de “Historia de la construcción en Lambayeque. periodos prehispánico y virreinal”  
Chirinos Cuadros, H. Y. D. P., & Zárate Aguinaga, E. A. M. (2011)*

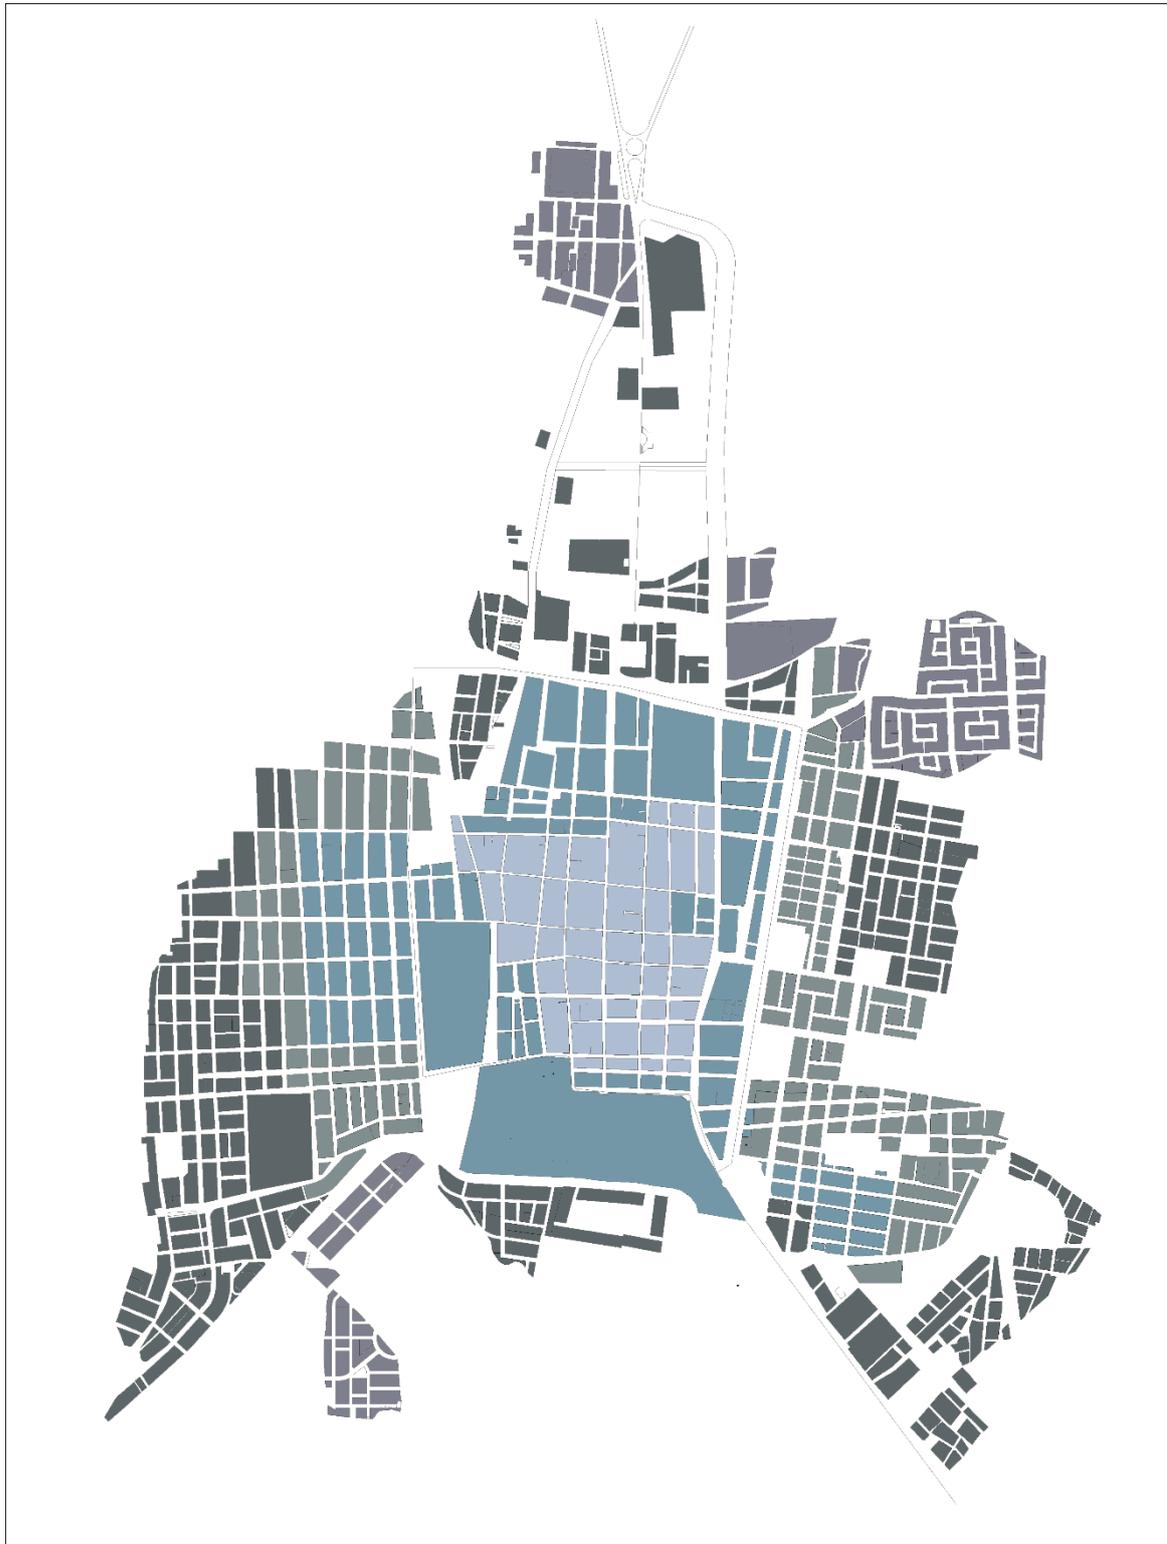
**Anexo 2**

## Cartografía de evolución urbana

EVOLUCION URBANA

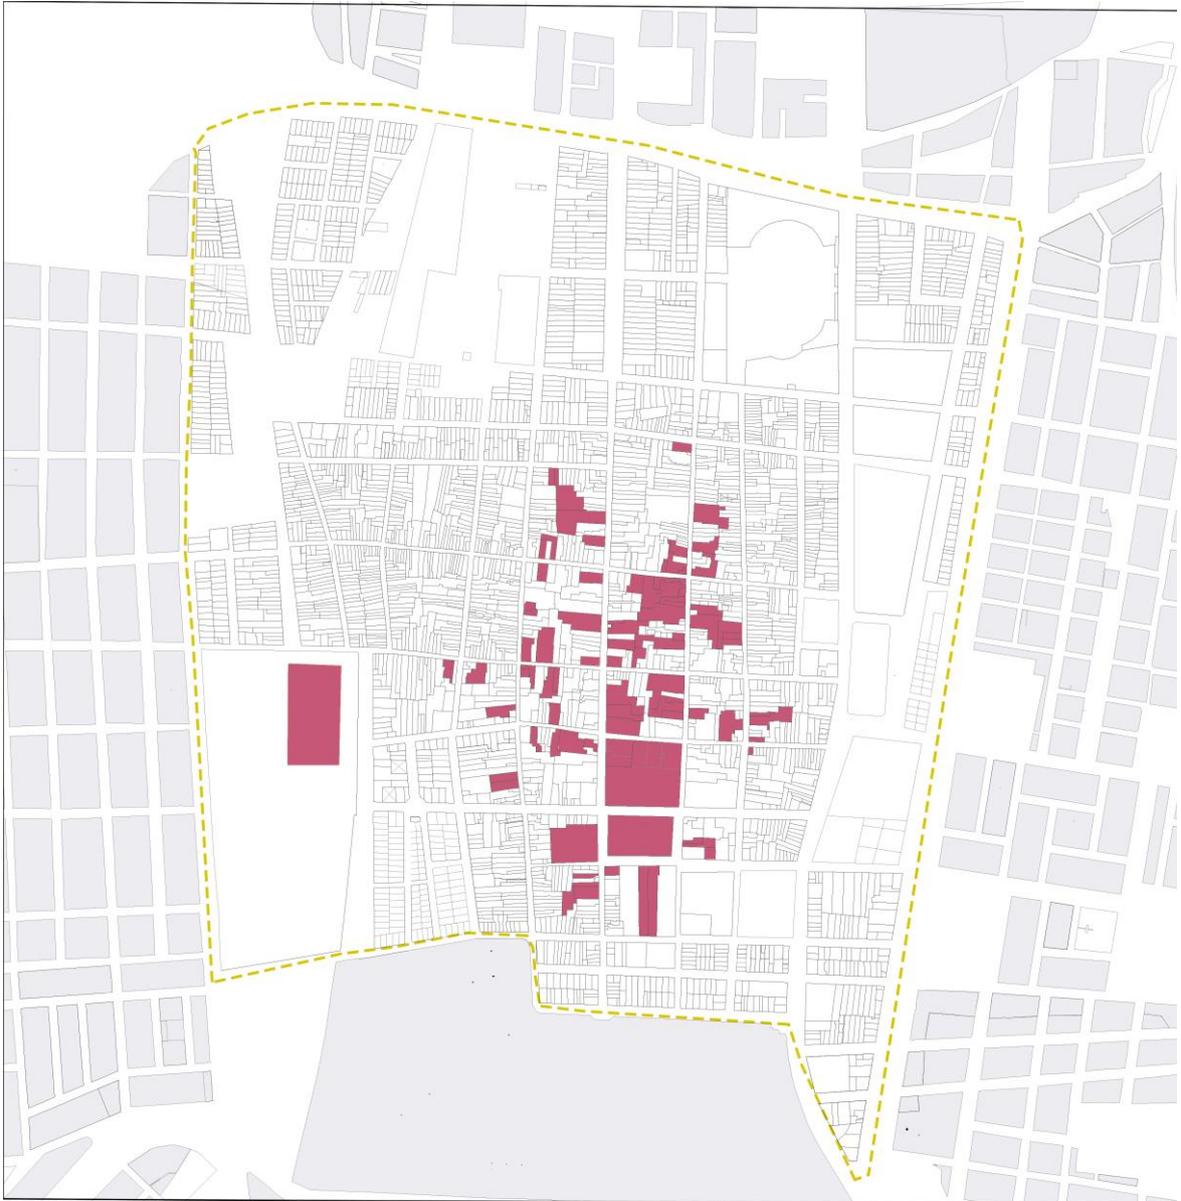
## Anexo 4

**LAMINA**  
CENTRO HISTORICO - 1999  
Existian 75 monumentos historicos

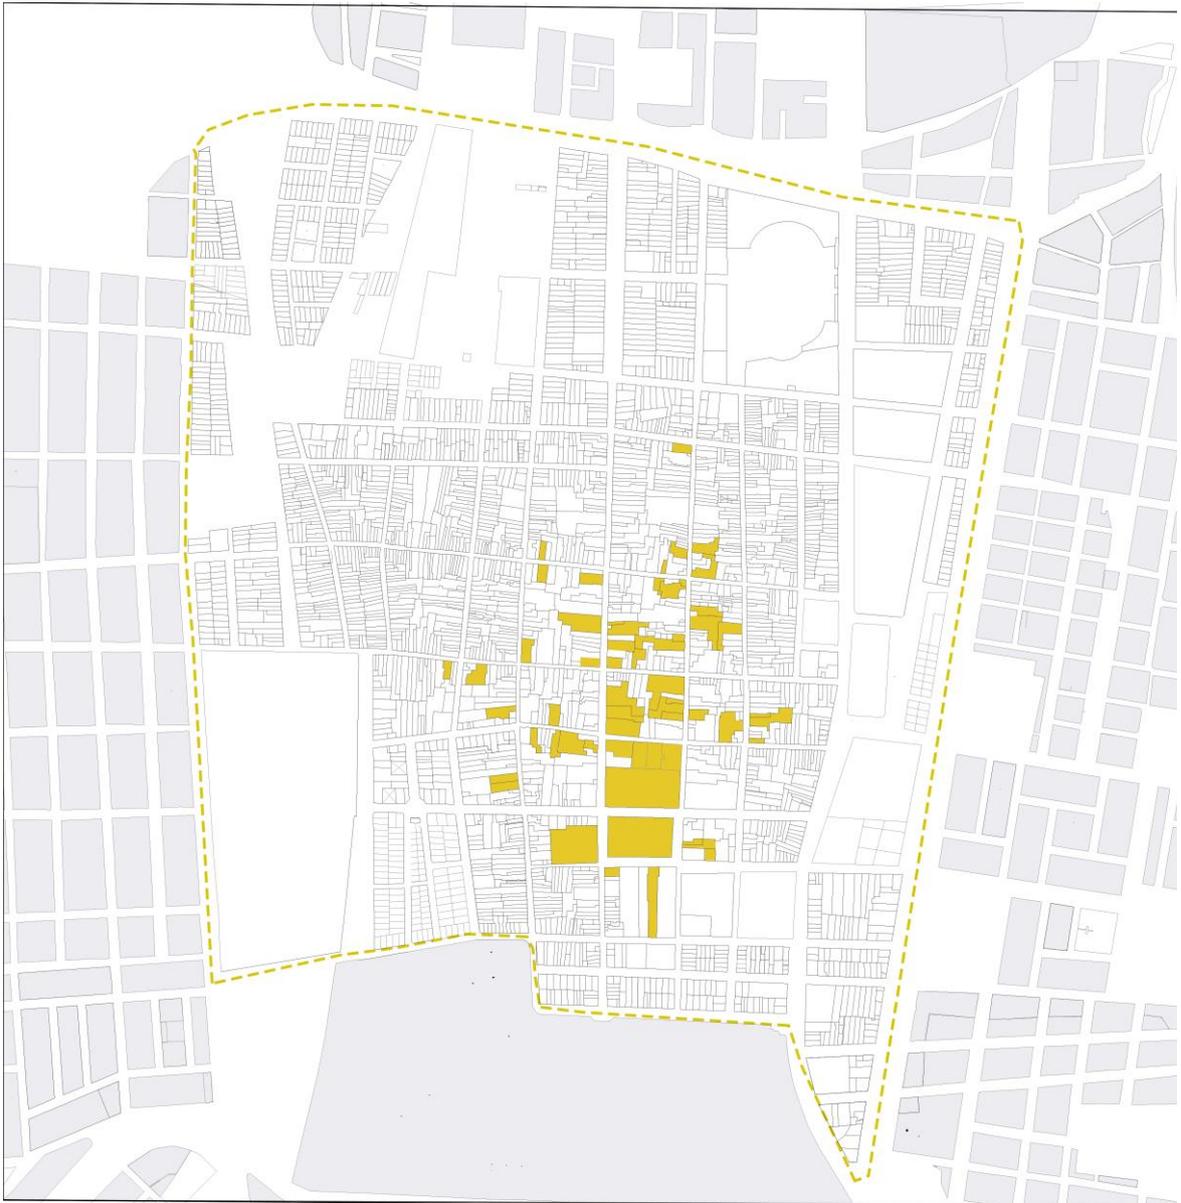
**Anexo 8**

**LAMINA**  
**CENTRO HISTORICO - 2021**

Se identificaron 61 monumentos historicos, se perdieron 5 monumentos hasta este año

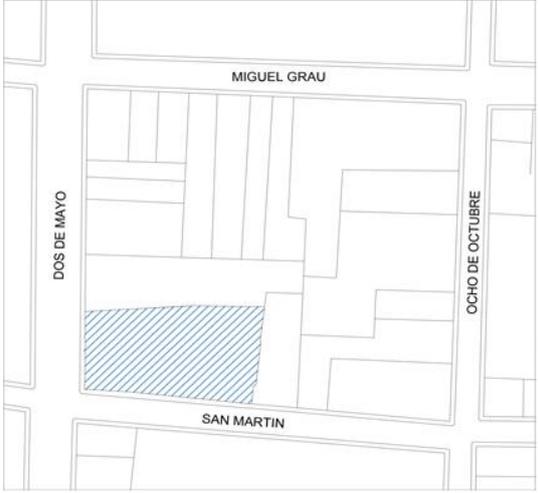
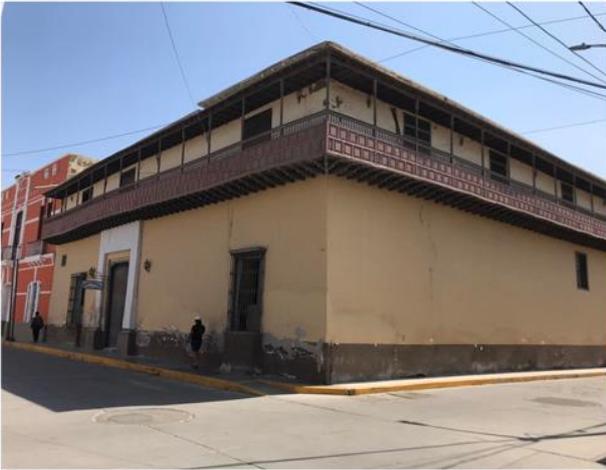
## Anexo 11

FICHA DE OBSERVACION N° 01					
INDICADOR 01: CONTEXTO HISTORICO-CULTURAL					
PLANO DE LOCALIZACION Y UBICACIÓN			FOTO

Nombre del edificio	Casa Montjoy		Propietario actual :		
Localizacion	Lambayeque		Gobierno central		
Provincia	Lambayeque		Gobierno local		
Departamento	Lambayeque		Iglesia		
Direccion	Esq. de Calle 2 de Mayo con Calle San Martin		Persona natural		
			Persona Juridica		
			<b>x</b>		
DATOS HISTÓRICOS					
Tipo de arquitectura : Civil pública    Civil doméstica <b>X</b> Religiosa    Militar					
Año de construccion :1783					
Época : Colonial					
DESCRIPCION DEL INMUEBLE					
Area de terreno :	1659 m2	Area construida :	1006.21 m2	Area libre :	113.23m2
N° de pisos:	2				
INDICADOR 02: SISTEMA FUNCIONAL					
Uso original:    Vivienda			Uso actual:    Museo		
PLANTA DE DISTRIBUCION			DESCRIPCION

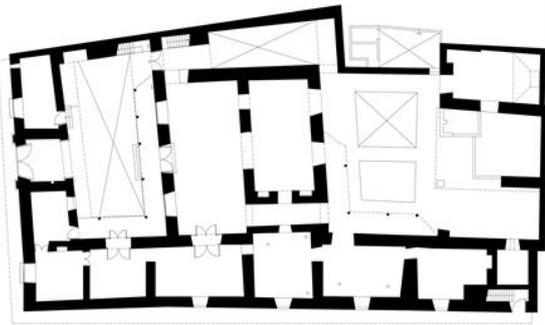
<p>Su ingreso principal a traves de la calle dos de mayo que distribuye a un zaguan por un arco de medio punto que distribuye al patio principal en el cual 3 de sus lados cuenta con una gran galeria que lo rodea que permite acceso a las habitaciones</p>

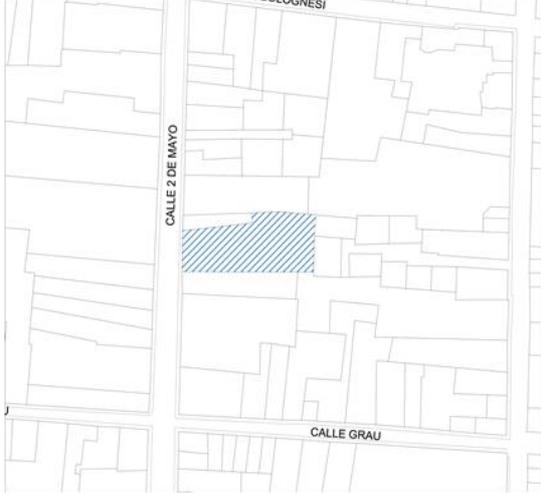
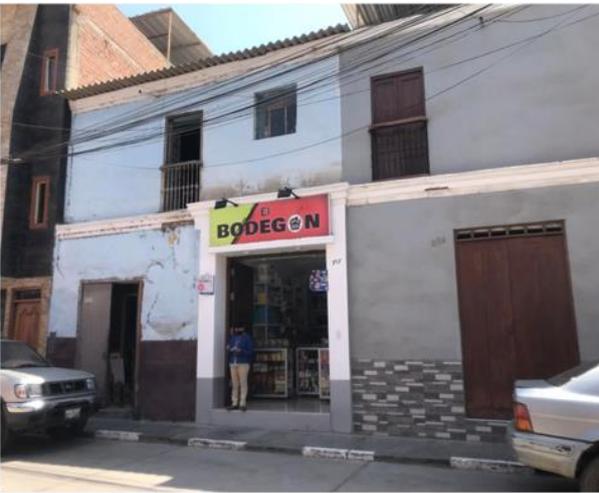
## Anexo 12

FICHA DE OBSERVACION N°03					
INDICADOR 01: CONTEXTO HISTORICO-CULTURAL					
PLANO DE LOCALIZACION Y UBICACIÓN			FOTO

Nombre del edificio	Casona tradicional		Propietario actual :		
Localizacion	Lambayeque		Gobierno central		
Provincia	Lambayeque		Gobierno local		
Departamento	Lambayeque		Iglesia		
Direccion	Calle 2 de Mayo N° 355-357-359		Persona natural	x	
			Persona Juridica		
DATOS HISTÓRICOS					
Tipo de arquitectura : Civil pública    Civil doméstica <input checked="" type="checkbox"/> Religiosa    Militar					
Año de construccion :1682					
Época : Colonial					
DESCRIPCION DEL INMUEBLE					
Area de terreno :	742.6m2	Area construida :	592.90m2	Area libre :	149.70m2
N° de pisos:	2				
INDICADOR 02: SISTEMA FUNCIONAL					
Uso original:    Vivienda			Uso actual:    vivienda-comercio		
PLANTA DE DISTRIBUCION			DESCRIPCION

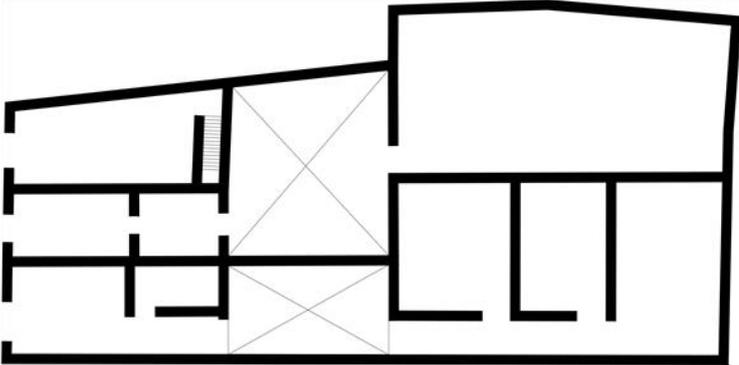
<p>La planta se distribuye en 3 accesos hacia cada parte de la vivienda ,repartiendo a un gran patio principal y a los demas espacios como habitaciones ,cocina y comedor</p>

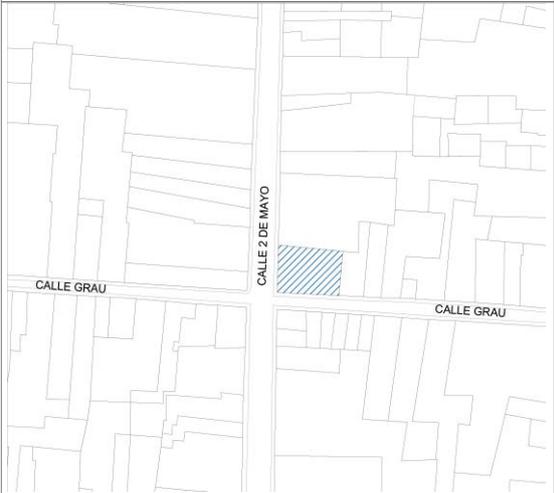
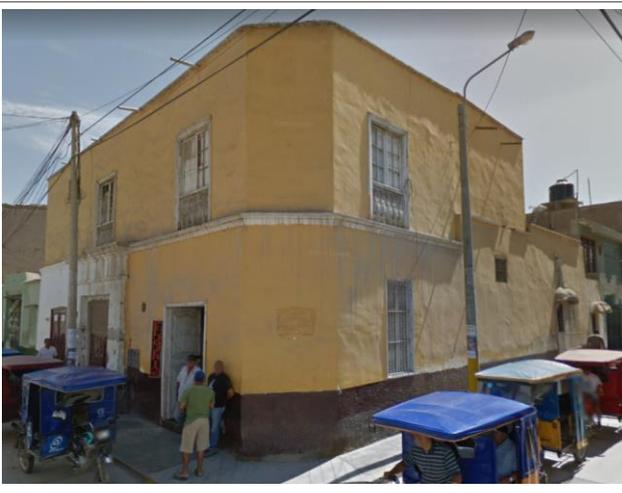
## Anexo 13

FICHA DE OBSERVACION N°04					
INDICADOR 01: CONTEXTO HISTORICO-CULTURAL					
PLANO DE LOCALIZACION Y UBICACIÓN			FOTO

Nombre del edificio	Casona Tradicional		<b>Propietario actual :</b>		
Localizacion	Lambayeque		Gobierno central		
Provincia	Lambayeque		Gobierno local		
Departamento	Lambayeque		Iglesia		
Direccion	Calle 2 de Mayo N° 383-389-399 esq. Calle Graus/n		Persona natural		
			Persona Juridica		
			x		
DATOS HISTÓRICOS					
Tipo de arquitectura : Civil pública    Civil doméstica <input checked="" type="checkbox"/> Religiosa    Militar					
Año de construccion :					
Época : Colonial					
DESCRIPCION DEL INMUEBLE					
Area de terreno :	280.96 m2	Area construida :	239.7m2	Area libre :	41.26m2
N° de pisos:	2				
INDICADOR 02: SISTEMA FUNCIONAL					
Uso original: Vivienda			Uso actual: vivienda		
PLANTA DE DISTRIBUCION			DESCRIPCION

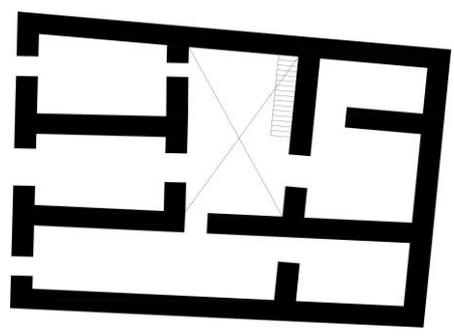
<p>La vivienda cuenta con dos niveles ,se distribuye a traves de un zaguan con un ingreso de arco de medio punto que reparte hacia un patio desde donde se accede a la sala y cocina y que ademas contiene una escalera para acceder al segundo piso</p>

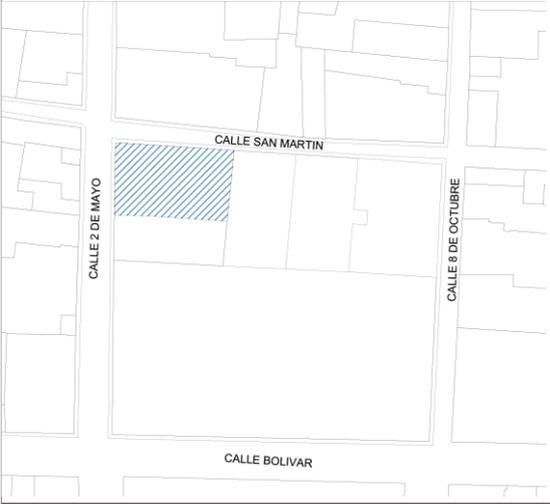
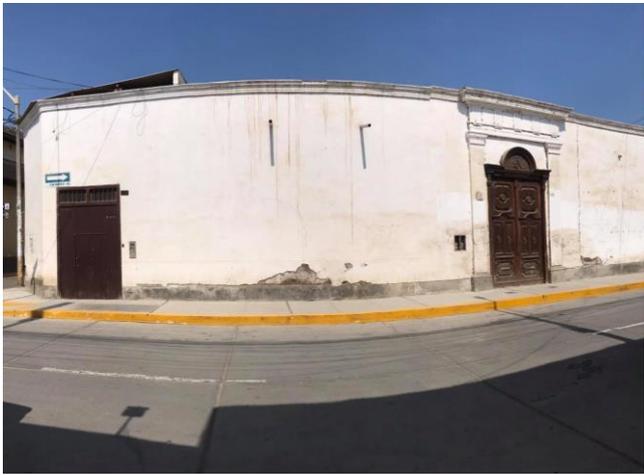
## Anexo 14

FICHA DE OBSERVACION N°06					
INDICADOR 01: CONTEXTO HISTORICO-CULTURAL					
PLANO DE LOCALIZACION Y UBICACIÓN			FOTO

Nombre del edificio	Casa Aguilar Pastor		<b>Propietario actual :</b>		
Localización	Lambayeque		Gobierno central		
Provincia	Lambayeque		Gobierno local		
Departamento	Lambayeque		Iglesia		
Dirección	Calle 2 de Mayo N° 505-517		Persona natural		
			Persona Jurídica		
			<b>x</b>		
DATOS HISTÓRICOS					
Tipo de arquitectura : Civil pública    Civil doméstica <b>X</b> Religiosa    Militar					
Año de construcción : 1590					
Época : Colonial					
DESCRIPCION DEL INMUEBLE					
Area de terreno :	666.89 m2	Area construida :	604.23m2	Area libre :	62.66m2
N° de pisos:	1				
INDICADOR 02: SISTEMA FUNCIONAL					
Uso original: Vivienda			Uso actual: vivienda		
PLANTA DE DISTRIBUCION			DESCRIPCION

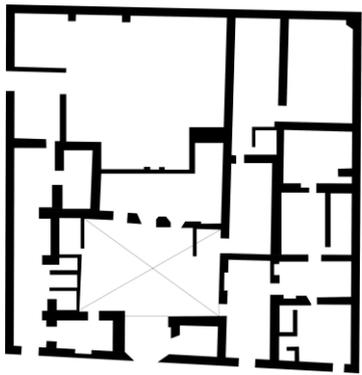
<p>Casa de un solo nivel ,cuenta don des frente hacia la calle san martin y calle dos de mayo ,el interior se organiza a través de un patio principal y que reparte a los otros espacios de la vivienda</p>

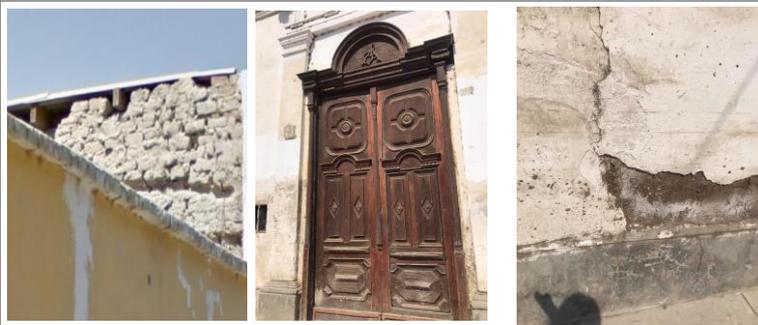
**FOTOS**

ELEMENTO	DESCRIPCION
Cimientos	No se visualiza
Sobrecimientos	No se visualiza
Muros	Adobe y quincha
Entrepiso	
Pisos	cemento pulido
Techos	vigas y vigetas de madera de algarrobo
Cobertura	Madera
Revestimientos	Revoque de Yeso y cal
ventanas	Madera
Puertas	Madera

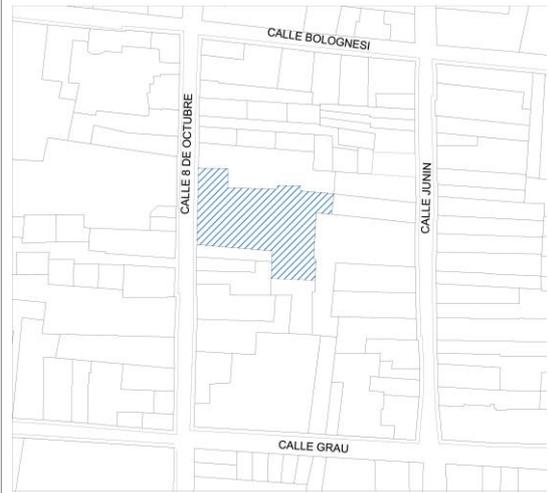
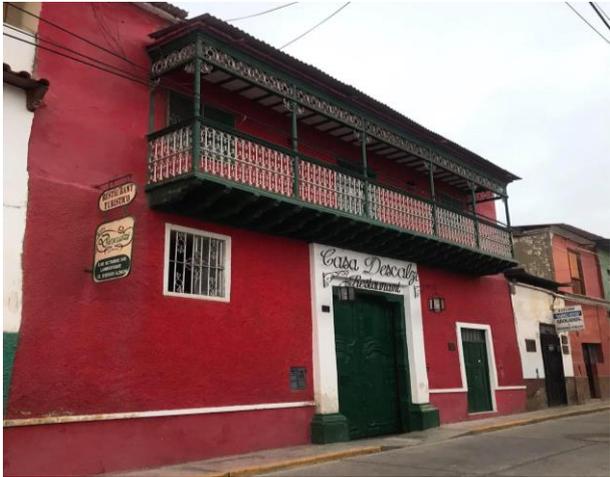
## Anexo 16

FICHA DE OBSERVACION N°09					
INDICADOR 01: CONTEXTO HISTORICO-CULTURAL					
PLANO DE LOCALIZACION Y UBICACIÓN			FOTO

Nombre del edificio	Casa Descalzi		<b>Propietario actual :</b>		
Localizacion	Lambayeque		Gobierno central		
Provincia	Lambayeque		Gobierno local		
Departamento	Lambayeque		Iglesia		
Direccion	Calle 8 de Octubre N° 345		Persona natural		
			Persona Juridica		
DATOS HISTÓRICOS					
Tipo de arquitectura : Civil pública      Civil doméstica <input checked="" type="checkbox"/> Religiosa      Militar					
Año de construcción : 1789					
Época : Colonial					
DESCRIPCION DEL INMUEBLE					
Area de terreno :	705.51m2	Area construida :	602.31m2	Area libre :	103.20m2
N° de pisos:	2				
INDICADOR 02: SISTEMA FUNCIONAL					
Uso original:      Vivienda			Uso actual:      Restaurante		
PLANTA DE DISTRIBUCION			DESCRIPCION

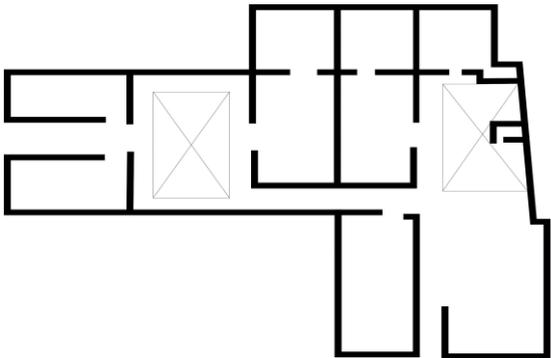
<p>La planta es de tipo solariego ,se accede a traves de un zaguan con un arco de medio punto el cual conecta al primer patio con una galeria que permite acceder a las habitaciones principales y el acceso al segundo piso ,en el segundo patio se permit acceder a espacios de servicio</p>

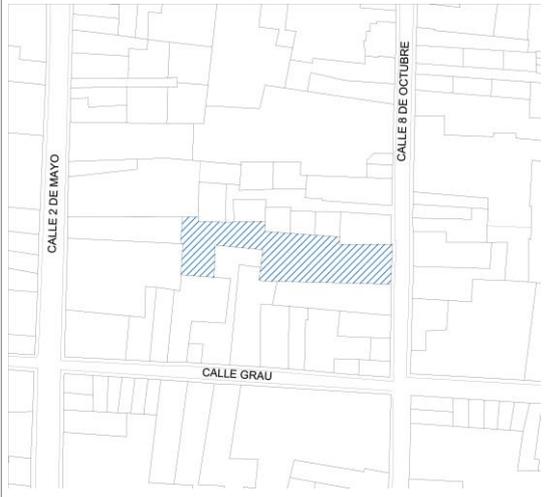
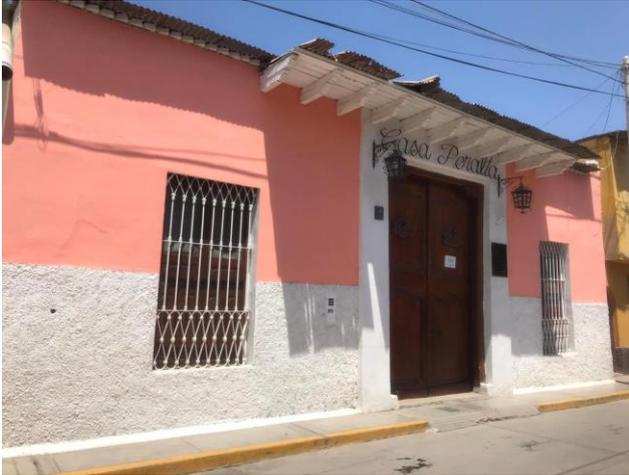
## Anexo 17

FICHA DE OBSERVACION N°10					
INDICADOR 01: CONTEXTO HISTORICO-CULTURAL					
PLANO DE LOCALIZACION Y UBICACIÓN			FOTO

Nombre del edificio	CASONA PERALTA		Propietario actual :		
Localizacion	Lambayeque		Gobierno central		
Provincia	Lambayeque		Gobierno local		
Departamento	Lambayeque		Iglesia		
Direccion	Calle 8 de Octubre N° 358		Persona natural		
			Persona Jurídica		
			<b>X</b>		
DATOS HISTÓRICOS					
Tipo de arquitectura : Civil pública    Civil doméstica <b>X</b> Religiosa    Militar					
Año de construcción :					
Época : Colonial					
DESCRIPCION DEL INMUEBLE					
Area de terreno :	962.6m2	Area construida :	509.95m2	Area libre :	452.65m2
N° de pisos:	1				
INDICADOR 02: SISTEMA FUNCIONAL					
Uso original:    Vivienda			Uso actual:    vivienda		
PLANTA DE DISTRIBUCION			DESCRIPCION

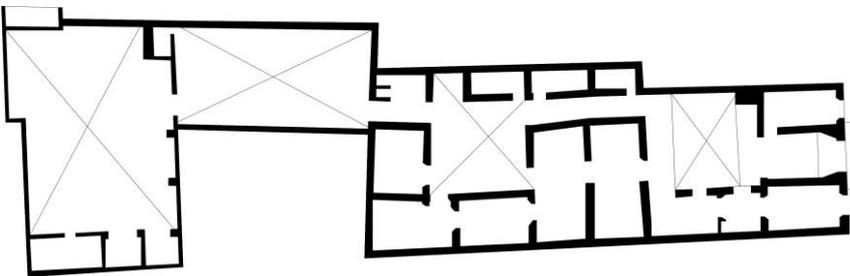
<p>Se ingresa a través de un gran portón, donde se encuentra un zaguán el cual distribuye al patio principal y al estudio principal. Desde el patio principal se ingresa a la oficina, a la sala principal y al chiflón. Desde la Sala principal ingresamos a la sala de mujeres y a la oficina. Desde el chiflón nos conectamos a las habitaciones y al patio tendal desde donde se ingresa a la cocina, a la lavandería y al resto de habitaciones y finalmente un corral.</p>
