**Estudio de las técnicas constructivas vernáculas y pérdida de identidad  
arquitectónica en viviendas de las épocas colonial y republicana de  
Lambayeque**

**TESIS PARA OPTAR EL TÍTULO DE  
ARQUITECTO**

**Chiclayo, 2023**

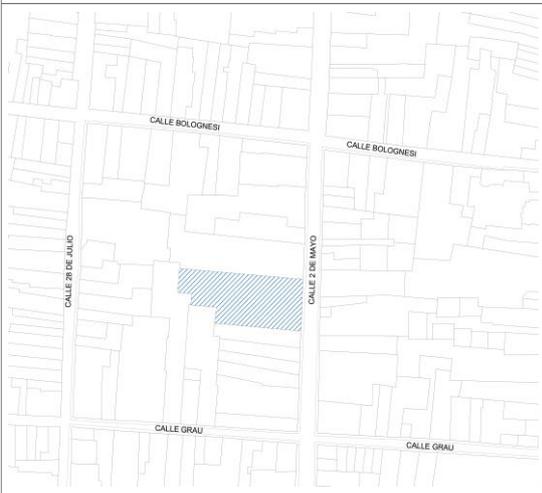
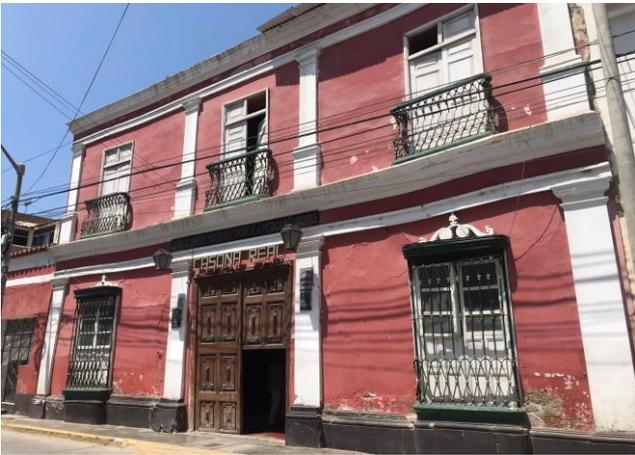
## Anexo 18

FICHA DE OBSERVACION N°23					
INDICADOR 01: CONTEXTO HISTORICO-CULTURAL					
PLANO DE LOCALIZACION Y UBICACIÓN			FOTO

Nombre del edificio	Casona Real		Propietario actual :		
Localizacion	Lambayeque		Gobierno central		
Provincia	Lambayeque		Gobierno local		
Departamento	Lambayeque		Iglesia		
Direccion	Calle 2 de mayo N°350		Persona natural	X	
			Persona Juridica		
DATOS HISTÓRICOS					
Tipo de arquitectura : Civil pública    Civil doméstica <input checked="" type="checkbox"/> Religiosa    Militar					
Año de construcción :					
Época : Republicana					
DESCRIPCION DEL INMUEBLE					
Area de terreno :	1179.10 m2	Area construida :	879.10 m2	Area libre :	300m2
N° de pisos:	2				
INDICADOR 02: SISTEMA FUNCIONAL					
Uso original: Vivienda			Uso actual: Vivienda		
PLANTA DE DISTRIBUCION			DESCRIPCION

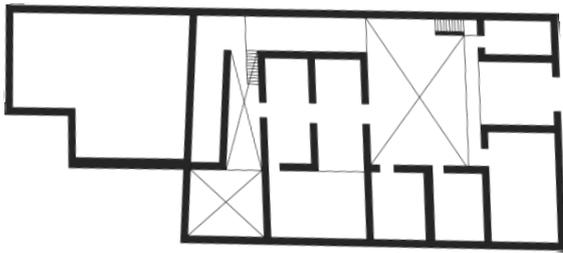
<p>Se distribuye a partir de 9 ambientes , su ingreso es a traves de un zaguan el cual contiene un arco de medio punto y es donde se distribuye el resto de espacios ,cuenta con dos patios ,uno principal el cual esta rodeado de galerias.</p>

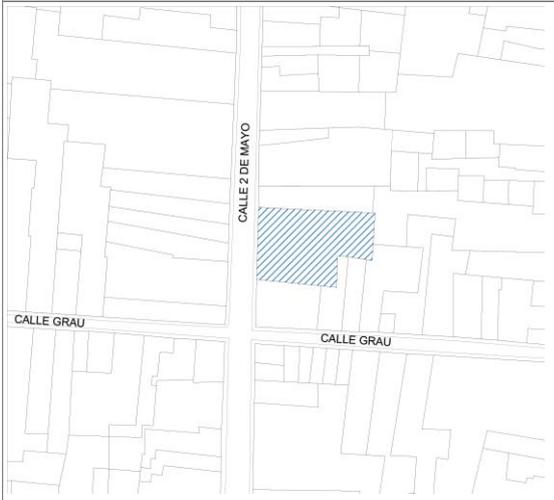
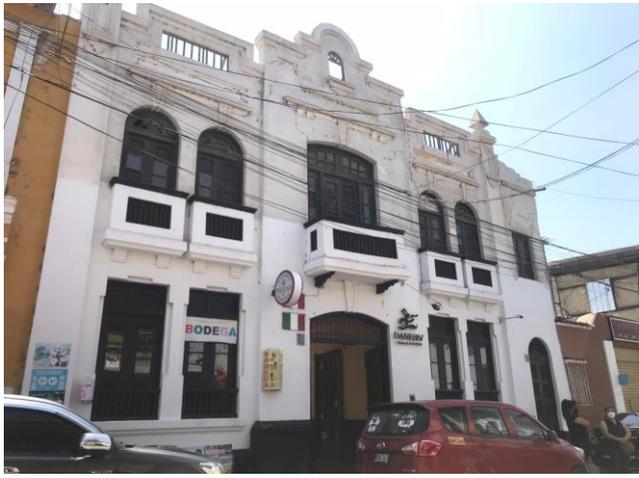
## Anexo 20

FICHA DE OBSERVACION N°24					
INDICADOR 01: CONTEXTO HISTORICO-CULTURAL					
PLANO DE LOCALIZACION Y UBICACIÓN			FOTO

Nombre del edificio	Casona Tradicional		<b>Propietario actual :</b>		
Localizacion	Lambayeque		Gobierno central		
Provincia	Lambayeque		Gobierno local		
Departamento	Lambayeque		Iglesia		
Direccion	Calle 2 de Mayo N° 365-371		Persona natural		
			Persona Jurídica		
			<b>x</b>		
DATOS HISTÓRICOS					
Tipo de arquitectura : Civil pública    Civil doméstica <input checked="" type="checkbox"/> Religiosa    Militar					
Año de construccion :					
Época : Republicana					
DESCRIPCION DEL INMUEBLE					
Area de terreno :	535.03m2	Area construida :	453.9 m2	Area libre :	81.13 m2
N° de pisos:	2				
INDICADOR 02: SISTEMA FUNCIONAL					
Uso original:    Vivienda			Uso actual:    vivienda-comercio-restaurante		
PLANTA DE DISTRIBUCION				DESCRIPCION

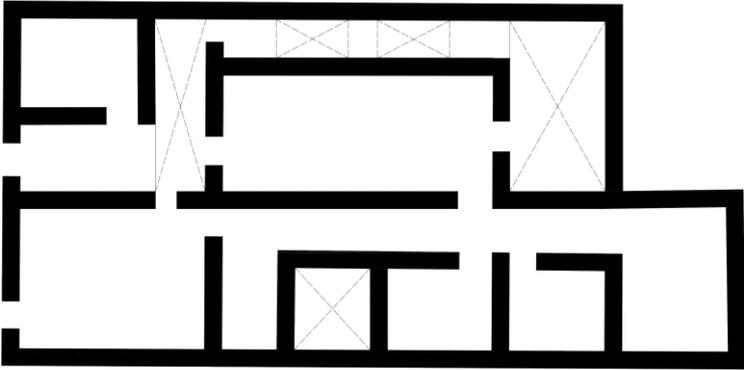
<p>La planta se distribuye desde un zaguán que se accede desde el ingreso principal, el cual reparte hacia un patio del cual se puede acceder a los demas ambientes</p>

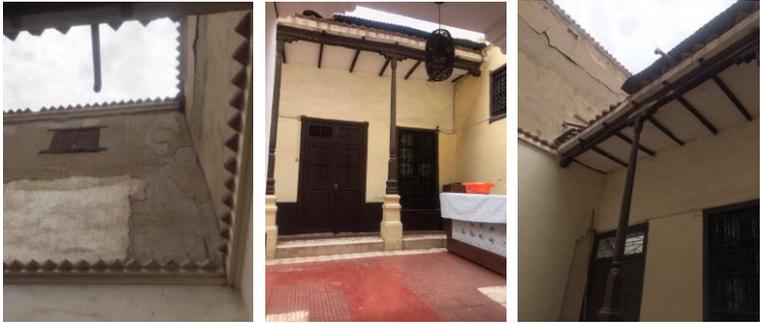
INDICADOR 03:SISTEMA ESTRUCTURAL			
ELEMENTOS ARQUITECTONICOS EN FACHADA	DESCRIPCION		
Fachada norte : NO	Fachada sur : NO	Fachada oeste : NO Fachada este : SI	
Portada	porton de madera y hierro forjado, y cornisas		
Ventanales	de madera con arco de medio punto		
Balcón	adobe revestido con balaustres de madera		
Frisos	liso con revestimiento		
Paredes	pintado en estuco color blanco		
zocalos	Enlucido con yeso y cal pintado de negro		
MATERIALES CONSTRUCTIVOS			
ELEMENTO	DESCRIPCION	CORTE CONSTRUCTIVO	
Cimientos	Piedra		
Sobrecimientos	Ladrillo		
Muros	primer piso :adobe ; segundo piso :quincha		
Entrepiso	Tejido de caña con torta de barro ,vigas de madera		
Pisos	baldosas de ceramico rojo y blanco		
Techos	vigas de tronco de algarrobo		
Cobertura	Tejido de caña con torta de barro,		
Revestimientos	Yeso y cal		
ventanas	madera		
Puertas	madera		
FOTOS

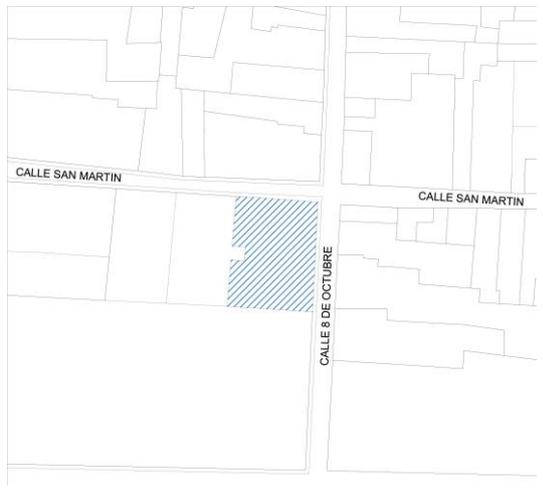
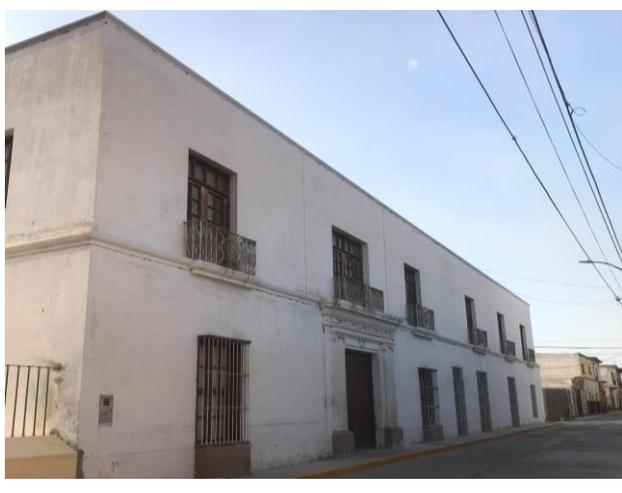
## Anexo 21

FICHA DE OBSERVACION N°30			
INDICADOR 01: CONTEXTO HISTORICO-CULTURAL			
PLANO DE LOCALIZACION Y UBICACIÓN		FOTO

Nombre del edificio	CASONA MUGA-RECONSTRUIDA	<b>Propietario actual :</b>	
Localizacion	Lambayeque	Gobierno central	
Provincia	Lambayeque	Gobierno local	
Departamento	Lambayeque	Iglesia	
Direccion	Calle 8 de Octubre N° 512-522-534	Persona natural	<b>x</b>
		Persona Juridica	
DATOS HISTÓRICOS			
Tipo de arquitectura :	Civil pública	Civil doméstica <b>X</b>	Religiosa Militar
Año de construcción :	1851		
Época :	Republicana		
DESCRIPCION DEL INMUEBLE			
Area de terreno :	674.45m <sup>2</sup>	Area construida :	586.91 m <sup>2</sup>
N° de pisos:	2	Area libre :	87.54m <sup>2</sup>
INDICADOR 02: SISTEMA FUNCIONAL			
Uso original:	Vivienda		Uso actual: hospedaje
PLANTA DE DISTRIBUCION		DESCRIPCION

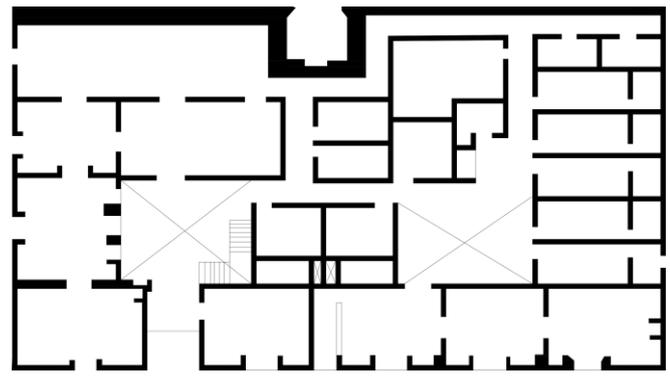
<p>su ingreso es directo que conecta un vestíbulo o zaguán y posteriormente un patio que sirve de distribución para una serie de ambientes como habitaciones, restaurante, cafetería, salones, administración, patios y servicios</p>

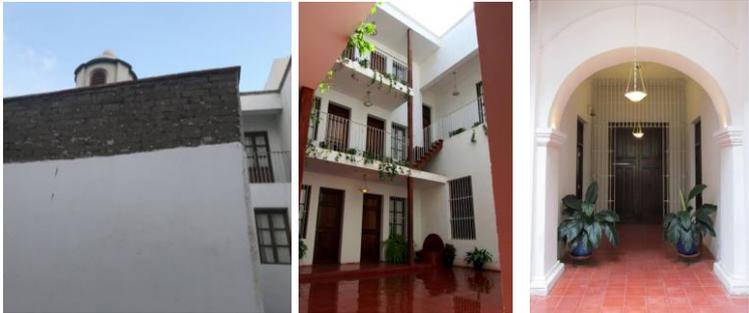
INDICADOR 03:SISTEMA ESTRUCTURAL			
ELEMENTOS ARQUITECTONICOS EN FACHADA	DESCRIPCION		
Fachada norte : SI	Fachada sur : SI	Fachada oeste : SI Fachada este : SI	
Portada	porton de madera ,columnas de orden jonico y cornisas		
Ventanales	madera		
Balcón	de hierro forjado		
Frisos	con decoracion		
Paredes	pintado de blanco		
zocalos	Enlucido con yeso y cal pintado de gris		
MATERIALES CONSTRUCTIVOS			
ELEMENTO	DESCRIPCION	CORTE CONSTRUCTIVO	
Cimientos	pedra grande		
Sobrecimientos	ladrillo		
Muros	ladrillo, adobe		
Entrepiso	vigas de tronco de algarrobo		
Pisos	ceramico color rojo		
Techos	vigas de tronco de algarrobo		
Cobertura	Tejido de caña con torta de barro,		
Revestimientos	Yeso y cal		
ventanas	madera		
Puertas	madera		
FOTOS
