**UNIVERSIDAD CATÓLICA SANTO TORIBIO DE MOGROVEJO
FACULTAD DE INGENIERÍA
ESCUELA DE ARQUITECTURA**

Renovación del mercado de abastos de Tumán a través de un edificio de usos mixtos: Una propuesta para la mejora funcional

**TESIS PARA OPTAR EL TÍTULO DE
ARQUITECTO**

Chiclayo, 2023

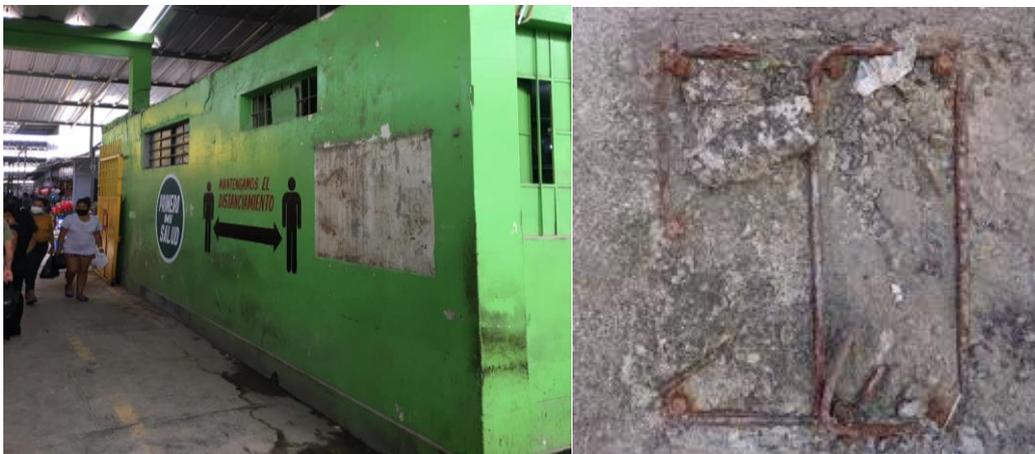
Imagen 3

Fotografía de estado de conservación de muros y columna

En un segundo análisis, se enfocó la atención en los muros existentes dentro de la estructura actual del mercado, dividiendo estos elementos verticales en dos categorías: muros portantes y no portantes.

Sin embargo, los resultados obtenidos a través de la observación detallada y la toma de notas revelaron deficiencias significativas en la condición de los muros existentes. Estos muros presentan problemas de humedad y hongos en las partes inferiores, factores críticos que pueden afectar negativamente la integridad de los materiales internos, como el concreto o el ladrillo, comprometiendo su rigidez y eficacia estructural.

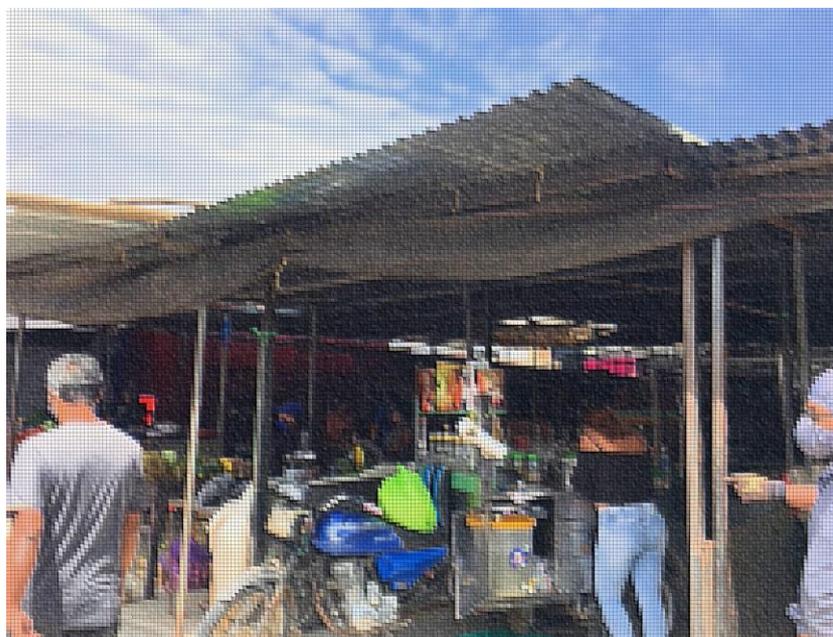
Imagen 4

Cobertura General del mercado

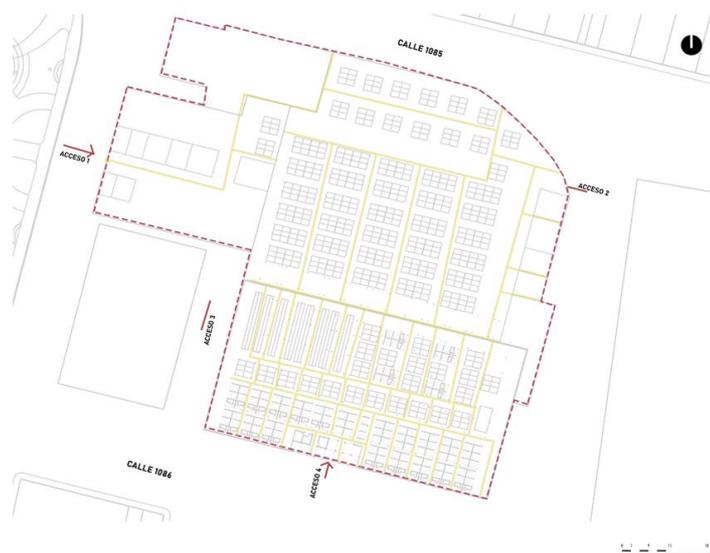
Imagen 5

Diagrama de circulaciones interiores

En resumen, el análisis de la organización funcional en el mercado ha revelado una serie de deficiencias y desafíos, desde la necesidad de más servicios básicos hasta el desorden generado por la falta de una función clara en ciertas áreas. Además, la carencia de cámaras frigoríficas y depósitos de alimentos plantea preocupaciones adicionales en términos de seguridad y salubridad en el manejo de productos alimenticios en el mercado.

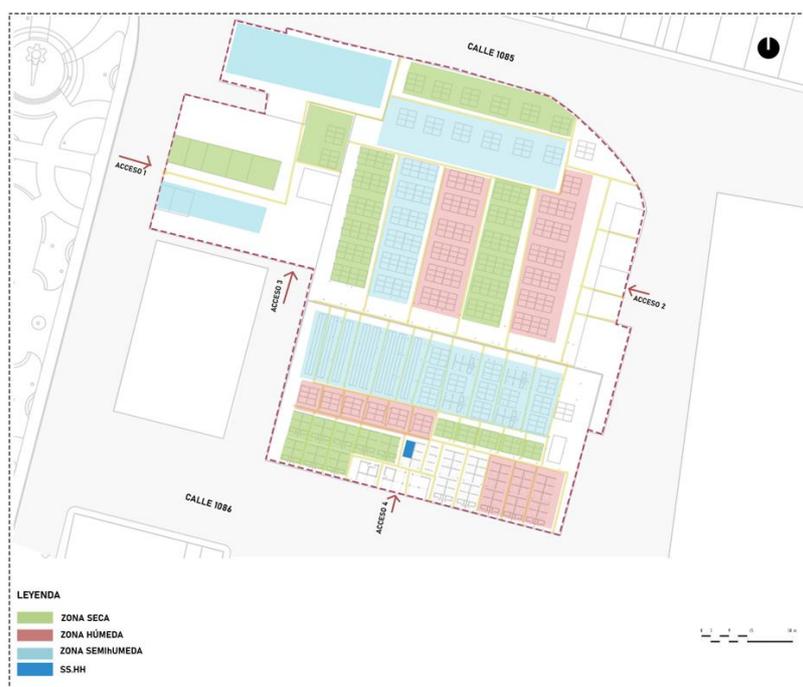
Imagen 6 Plano mostrando las zonas de venta del Mercado

En resumen, aunque las relaciones espaciales entre las zonas de venta de alimentos son adecuadas, la falta de un patrón de diseño más estructurado y la necesidad de cumplir con las normativas específicas del Reglamento Nacional de Edificaciones son aspectos clave que deben abordarse en el proceso de planificación y renovación del mercado para garantizar un entorno óptimo para vendedores y usuarios por igual.

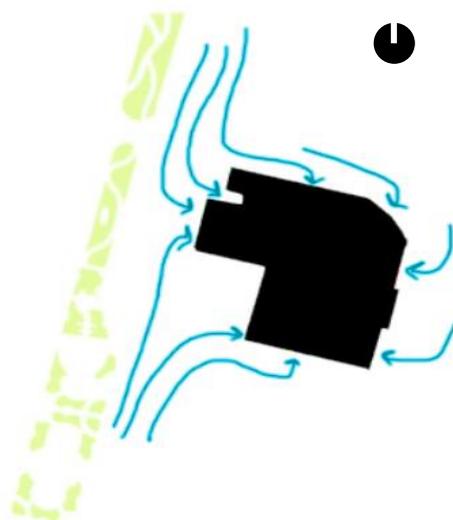
Imagen 7

Diagrama de Accesos a nivel de peatón.

En lo que respecta a la infraestructura de accesibilidad, esta edificación adolece de rampas, que en el mínimo requerido deberían contar con una pendiente del 2%. Asimismo, la falta de accesos definidos para la zona de carga y descarga en el Mercado representa una carencia

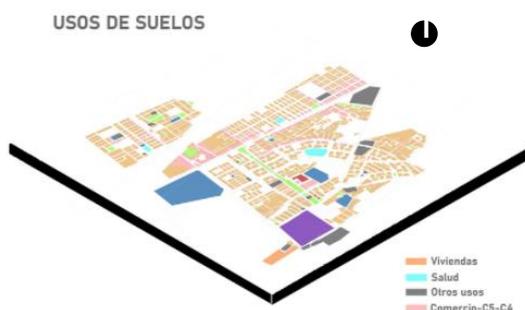
*Imagen 9**Diagrama de Usos de suelo*

El análisis reveló una relación altamente favorable entre el equipamiento del Mercado Minorista y los sectores de viviendas y comercios circundantes. Esta relación se caracteriza por una fluidez notoria, lo que se puede apreciar claramente en la imagen adjunta (Ver imagen 09) La presencia de estos elementos cercanos y su interacción positiva en términos de actividad económica y social subraya la importancia estratégica del mercado en la dinámica de la ciudad. Además, se identificó una relación igualmente beneficiosa con las vías principales, específicamente la Avenida Ramón Castilla y la Avenida Micaela Bastidas. Estas avenidas desempeñan un papel crucial como conectores principales en la ciudad, ya que experimentan un flujo vehicular y peatonal significativo. Se puede afirmar que estas vías actúan como ejes de conexión que conducen directamente al Mercado, consolidando así su posición central en toda la ciudad.

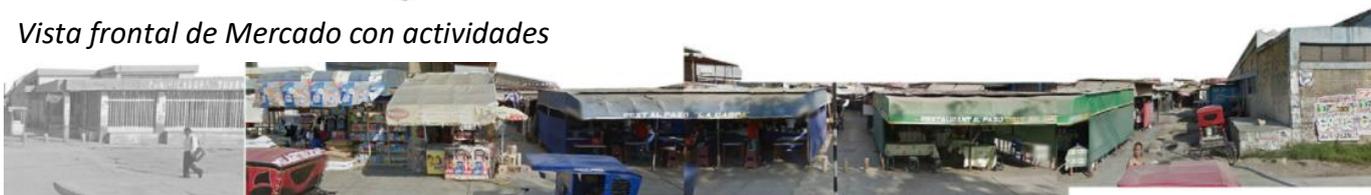
Imagen 11

Vista frontal de Mercado con actividades

Además, se llevó a cabo un análisis exhaustivo de las alturas que prevalecen en el entorno circundante. En comparación con las alturas máximas de las viviendas adyacentes, que alcanzan los 9 metros, el equipamiento actual del mercado presenta una altura notablemente inferior, limitándose a 2.85 metros.

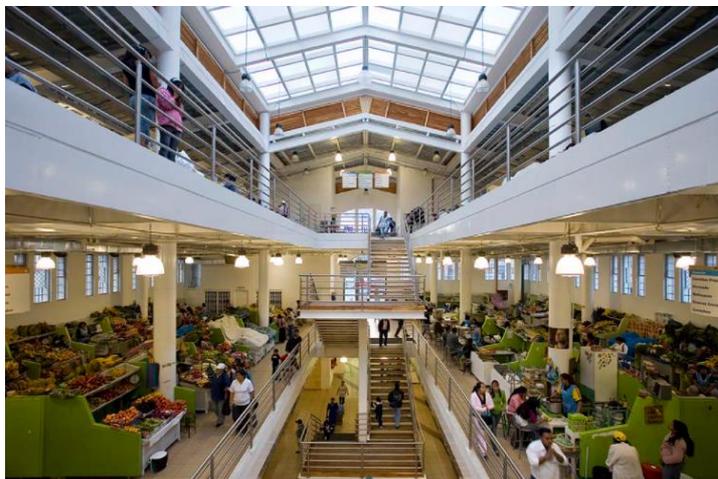
Imagen 15- Mercado 9 de octubre- Cuenca

Plano de Mercado 9 de octubre.

El edificio fue construido e inaugurado a principios de los años treinta del siglo XX, como la biblioteca de la Ciudad de Ecuador, ubicado entre las calles Mariscal Lamar y Hermano Miguel, unas avenidas con alto flujo vehicular y peatonal. El mercado 9 de octubre no presentaba las condiciones adecuadas, para su funcionamiento, había presencia de desorden interiormente por los vendedores, carecía de instalaciones de agua y desagüe, falta de servicios de higiene y un alto déficit en instalaciones eléctricas. Para poder empezar con la Renovación de este mercado, se propuso eventualmente los siguientes puntos para analizar, la parte estructural actual que tenía, se realizó un estudio social, económico e histórico, así mismo también un análisis de la funcionalidad arquitectónica que presentaba, junto con su adecuación a su entorno.

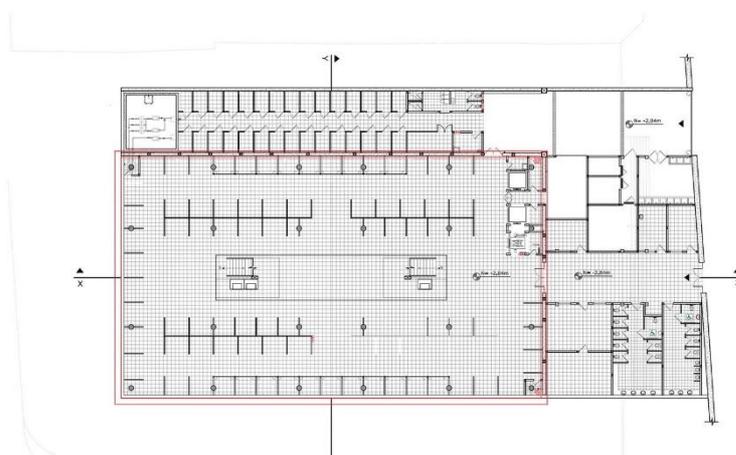
Imagen 16 – Planta Arquitectónica

Desde un enfoque funcional, se propuso una mejora significativa al diseñar los espacios a través de un vacío estratégicamente ubicado, lo que ha permitido la creación de recorridos fluidos y encuentros placenteros tanto para los compradores como para los vendedores.

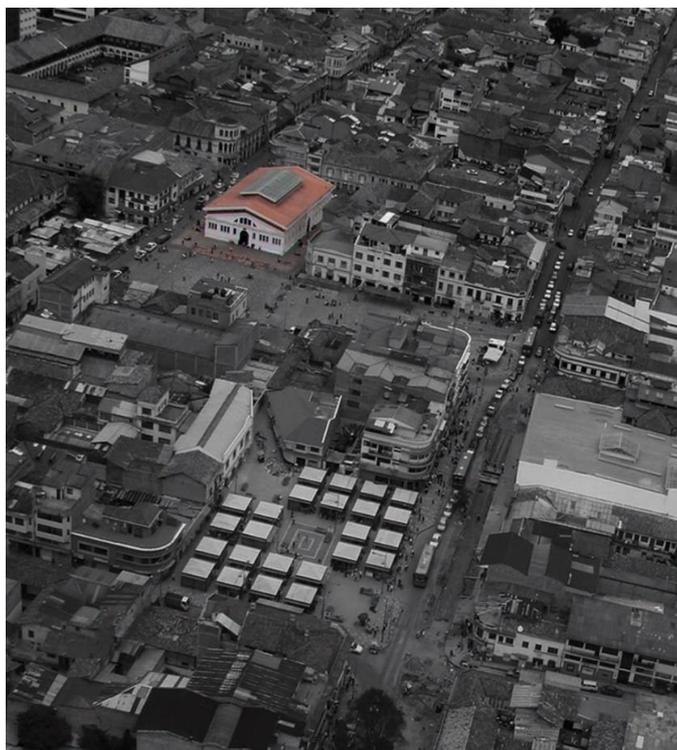
Imagen 17

Contexto de edificio con su entorno.

El proyecto de tipo Integral se ha dirigido para la mejora social de todo el Sector de Cuenca, con una implementación de guardería, biblioteca y centro de Salud.

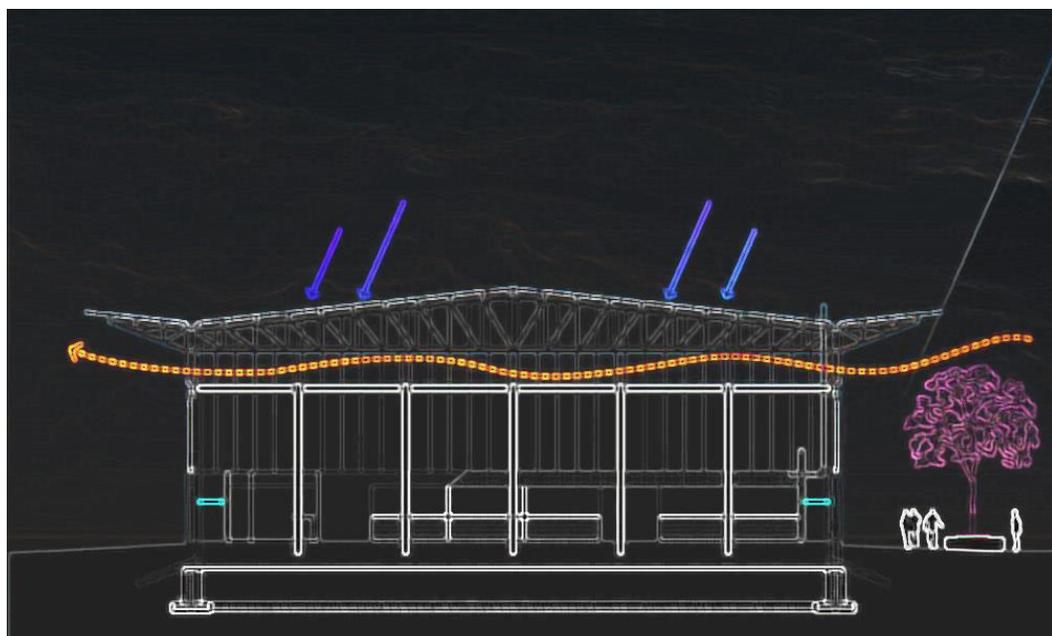
Imagen 21

Diagrama de sección con sistemas naturales.

El proceso comenzó con un análisis estructural exhaustivo, dado que el edificio preexistente presentaba deficiencias en términos de integridad estructural, con columnas en estado de deterioro. Se optó por la demolición y la posterior implementación de una cimentación adecuada en el perímetro exterior del mercado.

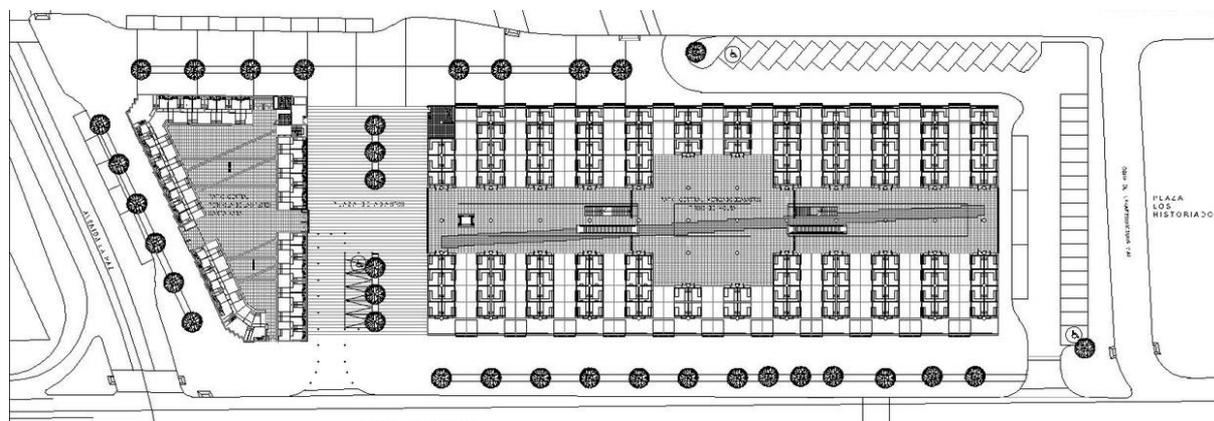
Planta General de Mercado Tirso de Molina

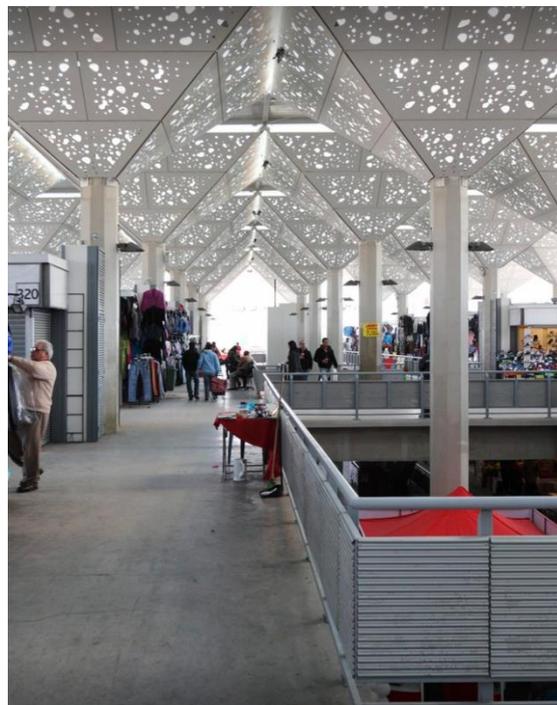
**Imagen 26***Estructura*

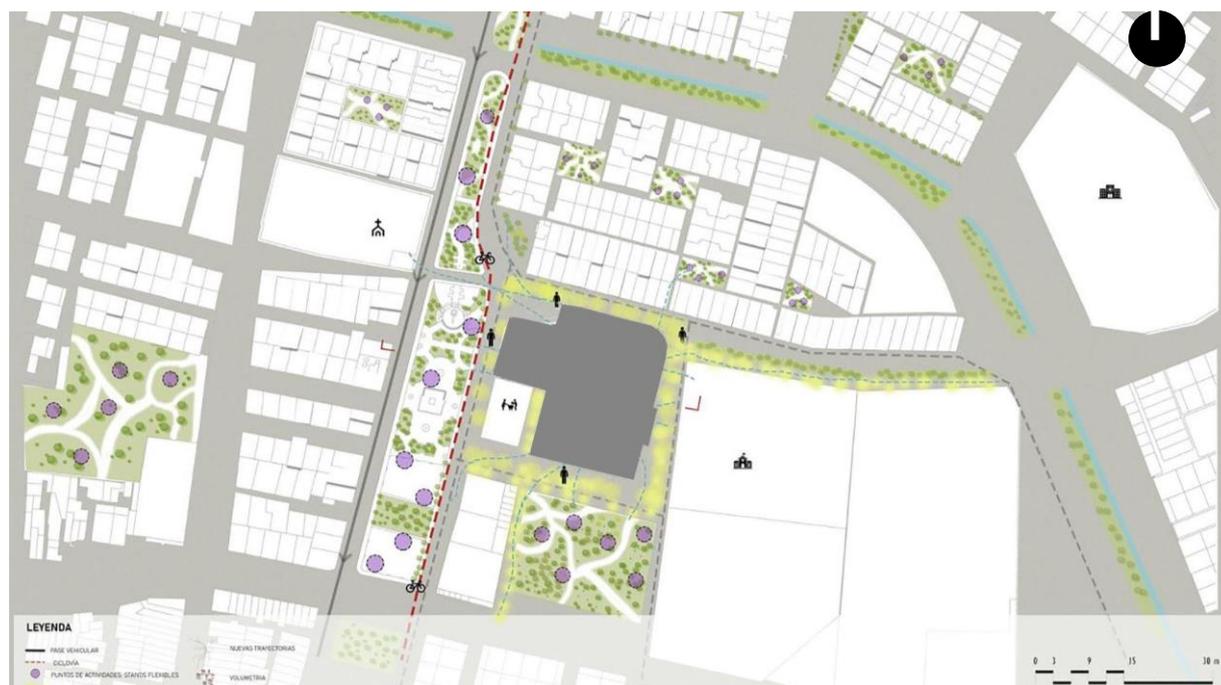
Imagen 30

Nivel Urbano -Master plan de la Ciudad de Tumán

Esta estrategia establece una sólida conexión entre los espacios del nuevo equipamiento y la ciudad, creando diversos escenarios que fomentan la interacción y la amalgama de distintas dinámicas urbanas. Estas dinámicas, a su vez, se integran con el edificio, adaptándose a las circunstancias sociales y urbanas existentes. Como resultado, surgen nuevas actividades en el mercado, enriqueciendo el abanico de espacios para encuentros ciudadanos.

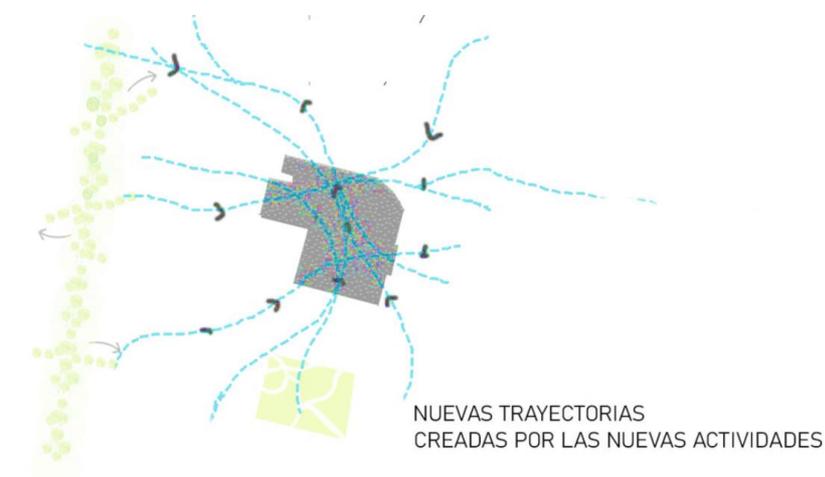
Imagen 32
Diagrama de nuevas trayectorias.

En consecuencia, la ejecución de las actividades está intrínsecamente vinculada a las condiciones favorables del entorno, las cuales deben estar presentes para permitir un desarrollo orgánico y enriquecedor de las trayectorias en el lugar. El diseño e implementación de espacios públicos debe, por ende, proporcionar las condiciones necesarias que guíen a las personas en sus acciones, ya sea caminar, detenerse, sentarse, comprar, dialogar o realizar intercambios de bienes.

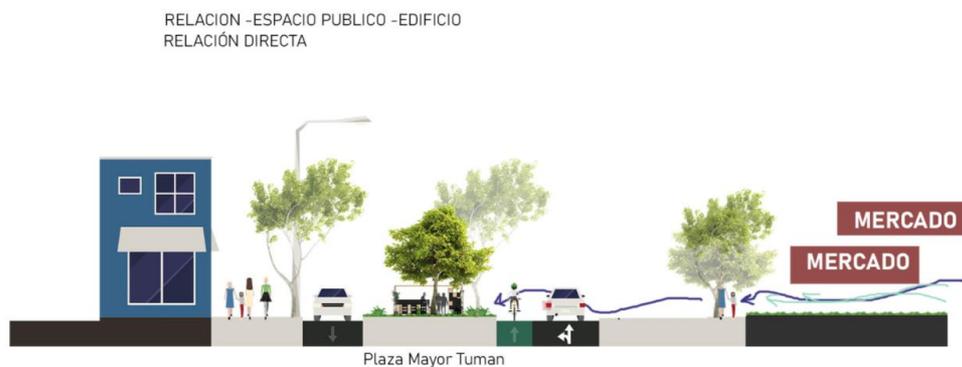
Imagen 33

Diagrama de encuentros ciudadanos con espacios públicos.

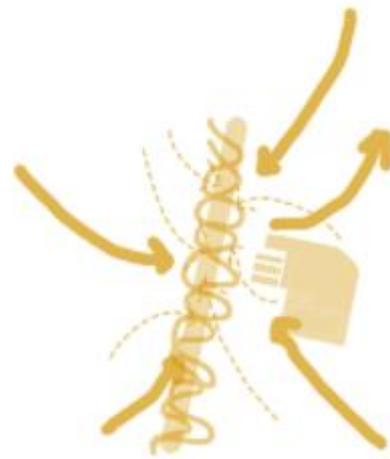
Imagen 35

Diagrama de futuro dinamismo en relación al edificio

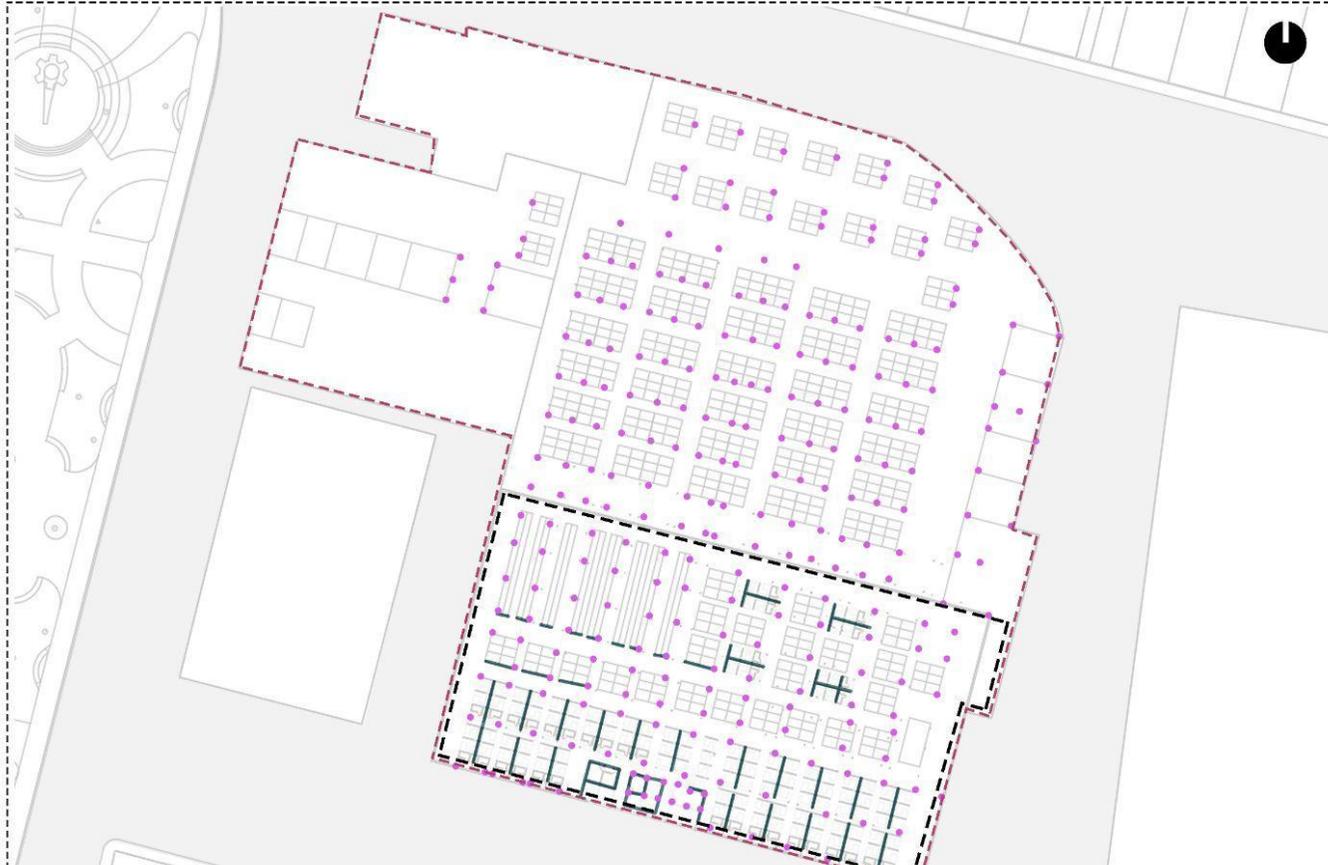
OBJETO DE ESTUDIO: Mercado Minorista de Abastos	TIPO DE ANEXO: Mapeo

FOTO 01_ Zona sin Estructurar- Estructura Improvisada Palos de Madera- Fierros

FOTO 02: Zona Estructurada :Concreto

- 1 Según diseños tendrá que dirigirse a un parámetro estructural guiado por la Norma de Edificaciones tanto metálica, madera o de cualquier otro material apto, con todos los requisitos mínimos.
- 2 Cubierta presenta fisuras leves, en minoría
- 3 Cubierta presenta deficiencias en cuanto a material y estructura, rajaduras, caalaminas
- 4 Cubierta existente en edificio no forma parte de algún diseño o predimensionamiento estructural previo debido a que todo es una cobertura improvisada por los mismos vendedores, calaminas rotas, maderas fierros, tubos de acero como soporte, no presenta una seguridad eficiente u óptima para el edificio generando riesgo para las personas y para las mismas actividades.

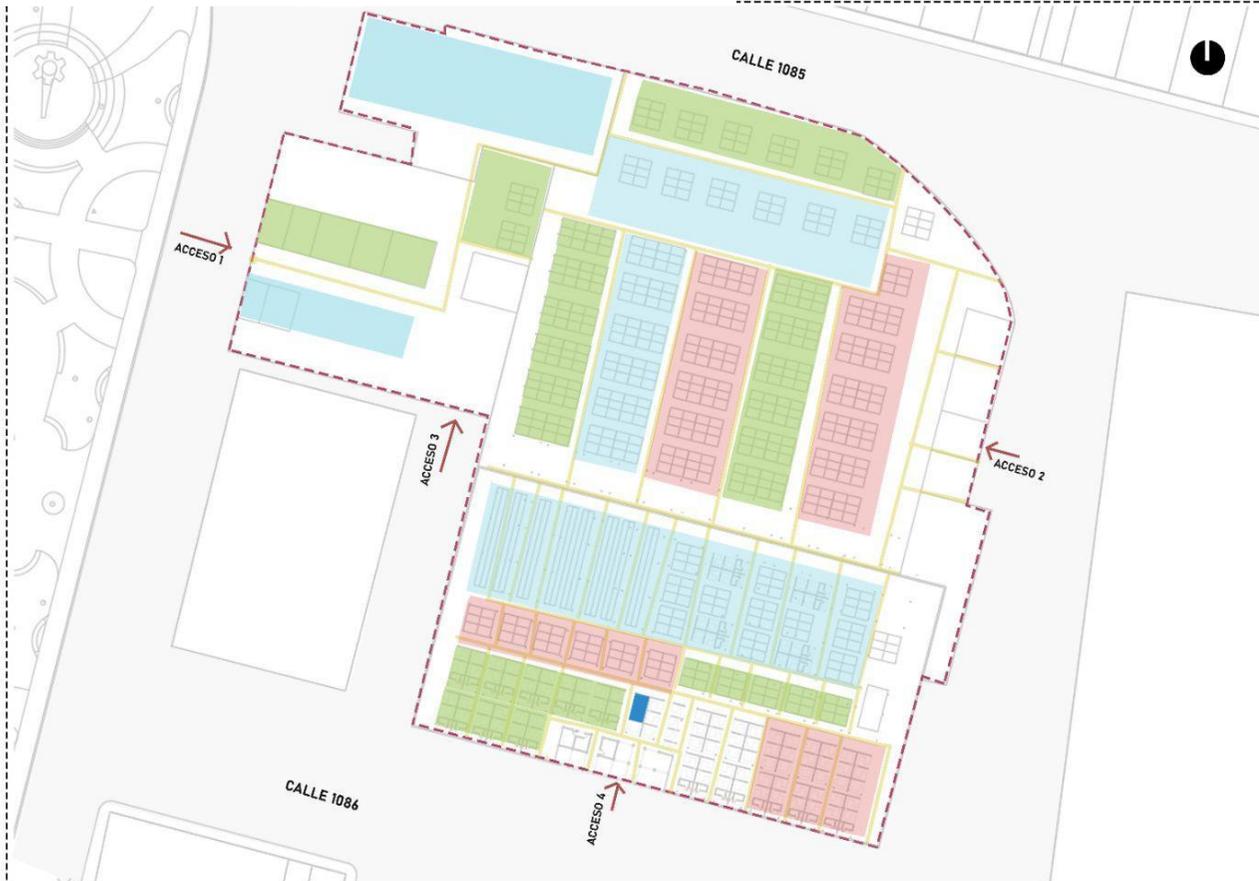
Cuadro 03:

■	ZONA SECA
■	ZONA HÚMEDA
■	ZONA SEMIHÚMEDA
■	SS.HH

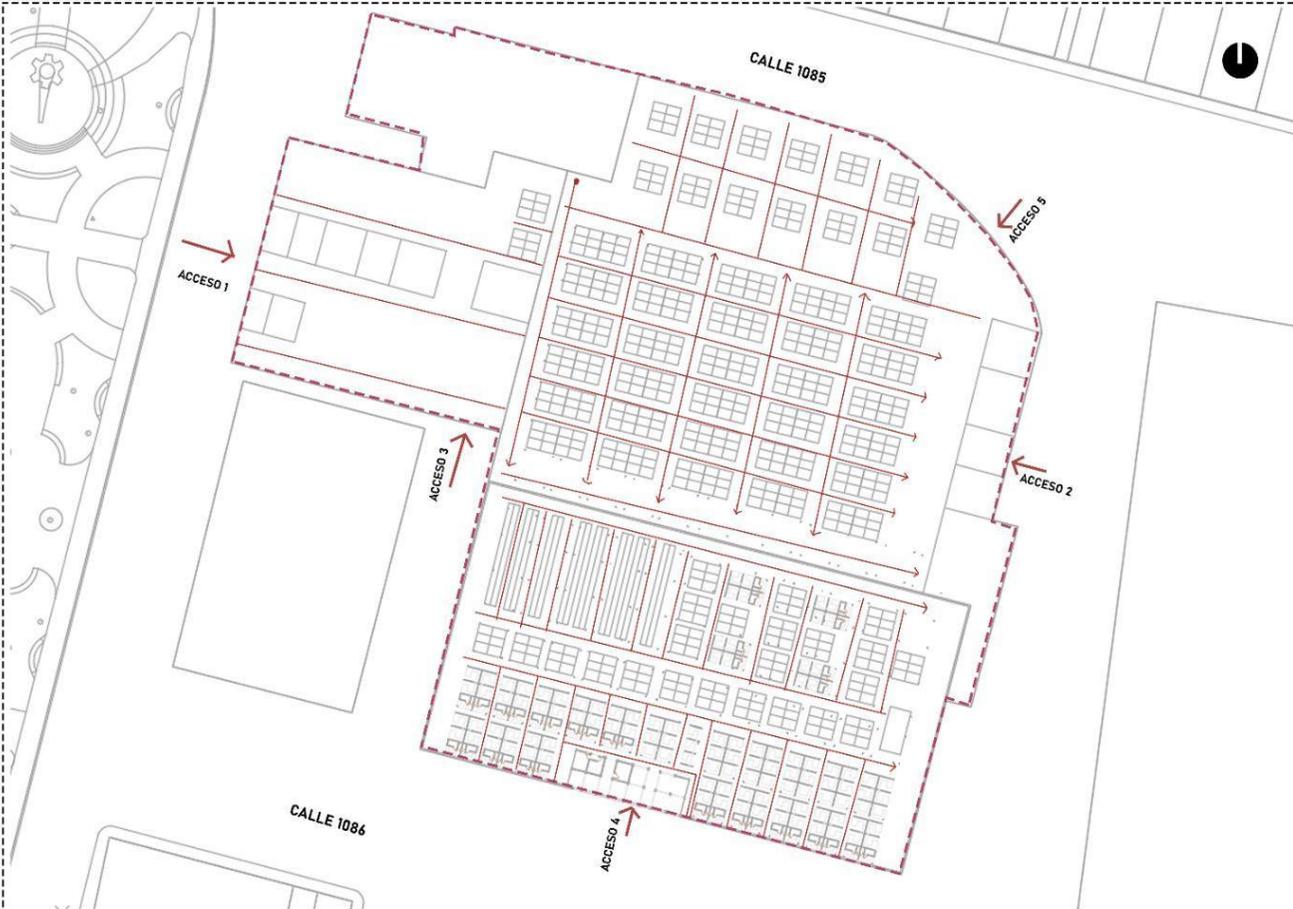
→ INGRESOS PEATONALES - ACCESOS PRINCIPALES AL MERCADO
 - - - CIRCULACIONES INTERNAS EN EL MERCADO MINORISTA

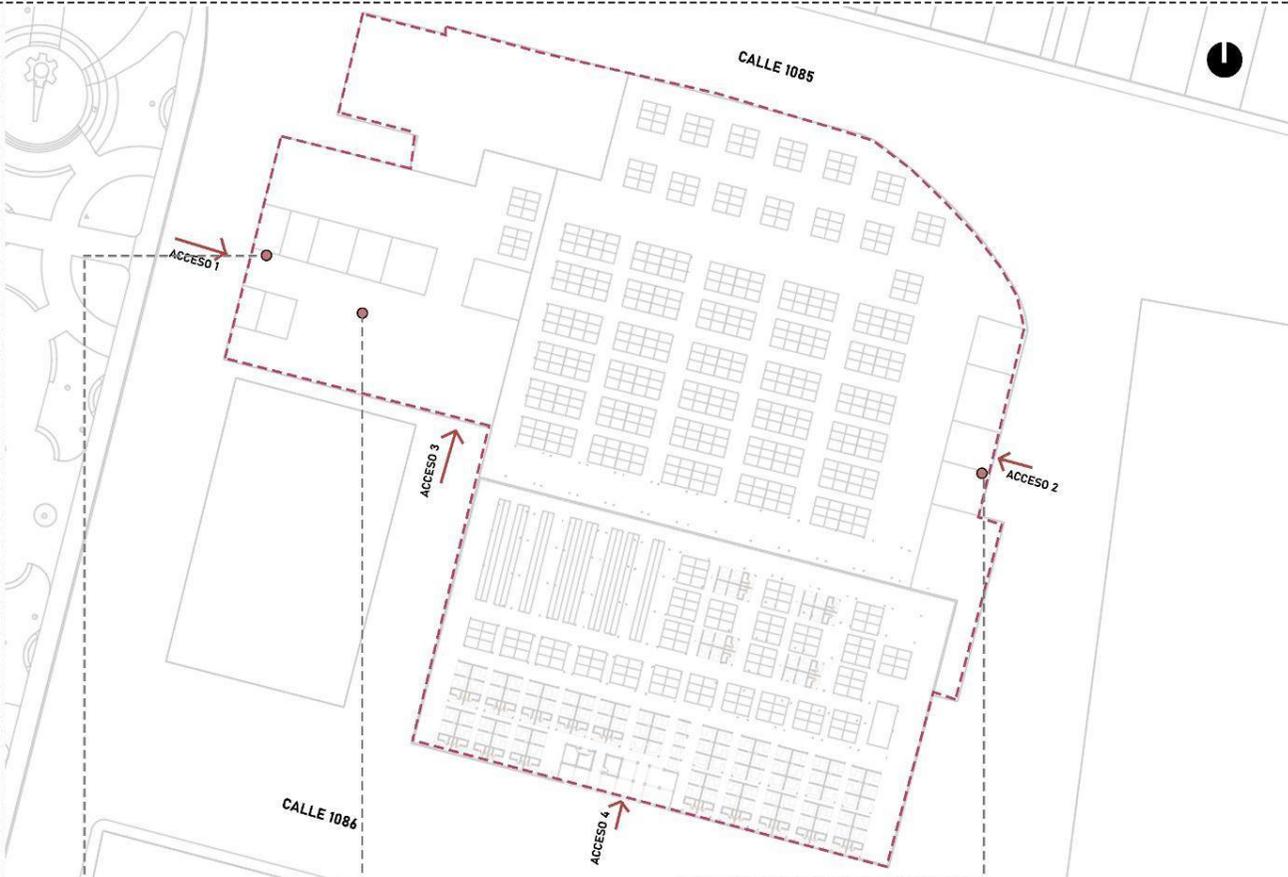
Técnica: Observación / De campo
Instrumento: Fichas de mapeo / Plano de Mercado / Fotografías
Equipo Utilizado: Google Earth/ Zoom Earth
Variable: Disfuncionalidad Arquitectónica
Dimensión: Infraestructura
Subdimensión: HABITABILIDAD
Indicador: SALUBRIDAD Y ACONDICIONAMIENTO

Aspectos sanitarios	Descripción Actual	CUMPLE Según R.N.E 070	NO CUMPLE Según R.N.E 070
PISOS	Los pisos en el interior son de concreto pulido, no presenta material antideslizante e incluso hay zonas sin pavimentar.	[]	[]
Según R.N.E 070 Los pisos en todo el mercado deberá tener como material, tipo antideslizante y antinflamable			
PAREDES	Las paredes en el Mercado presentan texturas que no permiten facilitar al limpiar.	[]	[]
Según R.N.E 070 Las paredes tendrán que ser de material inabsorbente, impermeable, lavables y de color claro lisas y sin grietas.			
PUERTAS DE ACCESO	El mercado actual presenta puertas de accesos grandes de dos hojas o incluso más por la afluencia de personas.	[]	[]
Según R.N.E 070 Como mínimo tendrán que ser de 2 Hojas en los accesos desde mercados con 150 puestos o menos, debiendo ubicarse en los extremos.			
PASADIZOS	Pasadizos cumplen con el dimensionamiento, con 2.40 cm y no presenta ningún obstáculo para el tránsito de personas.	[]	[]

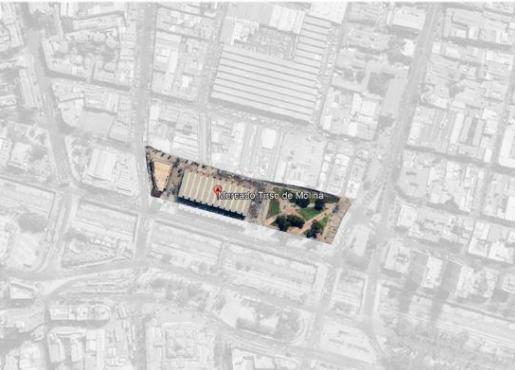
TÍTULO DE PROYECTO:
Mercado Tirso de Molina
Lugar: Recoleta, Región Metropolitana, Chile
Fecha: 2011
Descripción: El nuevo Mercado se concibió como una cubierta que descansa sobre unos pilares.

Impacto con el Entorno:
 El proyecto se caracteriza por el espacio central que recorre a lo largo todo el edificio (que disponen rampas y escaleras permitiendo la relación espacial entre ambos niveles y logrando que el espacio interior se entienda como uno solo) se perciba como un gran espacio que se relaciona y con el exterior urbano generando una plaza exterior abierta que se da a la ciudad y articula la conexión con las edificaciones existente.

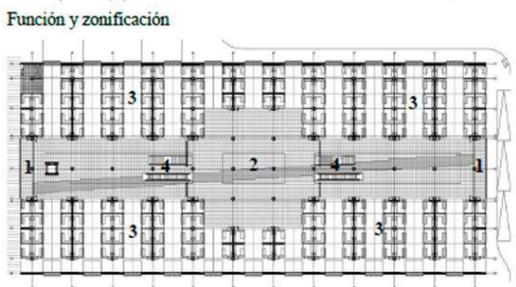
- 1 Ingreso principal 300 m²
- 2 Plaza interior 500 m²
- 3 Stands de ventas 2000 m²
- 4 Circulaciones v. 100m²
- 5 Servicios higiénicos 150m²
- 6 Administración 80 m²
- 7 Almacenes 30m²
