**FACULTAD DE INGENIERÍA
ESCUELA DE ARQUITECTURA**

**Propuesta de estrategias arquitectónicas de protección para la Huaca
Ventarrón, Pomalca**

**TESIS PARA OPTAR EL TÍTULO DE
ARQUITECTO**

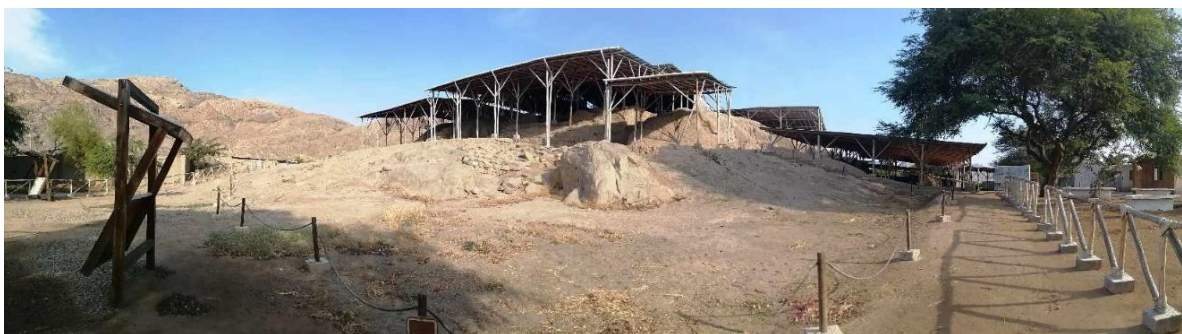
Figura 07:

Fotografía del frente norte de la huaca Ventarrón.

Nota 07: Fotografía tomada desde el inicio del recorrido de la huaca Ventarrón.

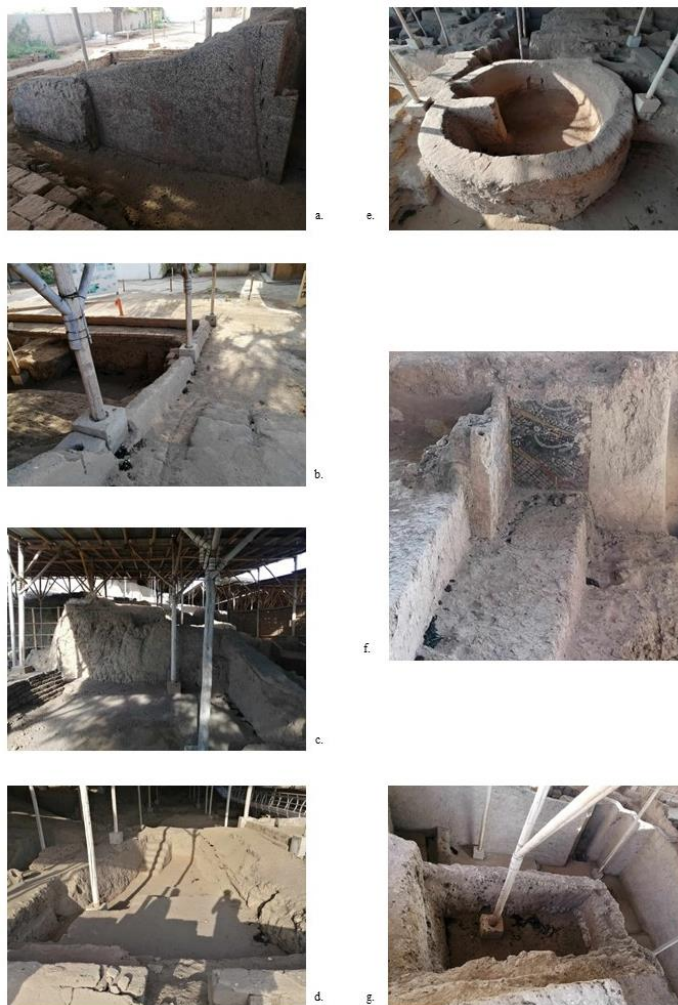
Figura 09:

Estado actual de la Huaca Ventarrón según causas antrópicas.

- a. Fotografía de la pérdida importante del color del mural bícromo de la huaca Ventarrón.
- b. Fotografía que muestra el peligro latente de la presencia de hollín en el suelo muy cercana a la estructura de madera que sostiene el techo de calamina.
- c. Fotografía que muestra el peligro latente de la presencia de hollín en el suelo, en la parte inferior derecha
- d. Fotografía donde se observa hollín en el suelo externo a la planta circular cruciforme, puntualmente en el suelo, tanto en la parte izquierda como en la derecha
- e. Fotografía donde se observa hollín en el suelo externo a la planta circular – cruciforme, puntualmente en el suelo, tanto en la parte izquierda como en la derecha.
- f. Fotografía del mural que representa la caza de ciervos rodeada de hollín en la parte del suelo.
- g. Fotografía que evidencia una considerable acumulación de hollín con respecto a

El desastre más significativo que tuvo la huaca Ventarrón fue el incendio originado por la irresponsabilidad de quema de caña de azúcar muy cercana al sitio arqueológico. Al realizar una visita de campo se encontró una situación devastadora principalmente a causa del incendio registrado el 12 de noviembre del 2017, originado por la combustión de caña de azúcar provocando la propagación del calor y humareda debido a los fuertes vientos de la región. Los daños ocasionados se perciben tanto en el patrimonio material inmueble como en los muebles. En primer lugar, el 80% de los murales se encuentran agrietados o raspados por el colapso de las estructuras de protección y, en gran parte, cubiertos con manchas de la sustancia negruzca que provenía del techo quemado durante la propagación del incendio, los frisos de la zona central también se han visto perjudicados por el material plástico derretido; de igual manera, el color de estas superficies ha cambiado después de la exposición al incendio.

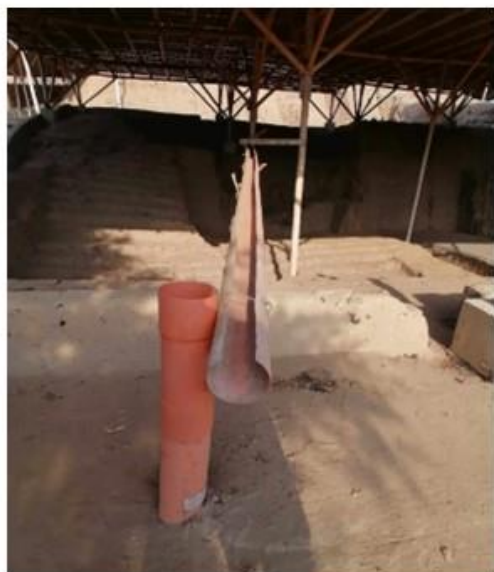
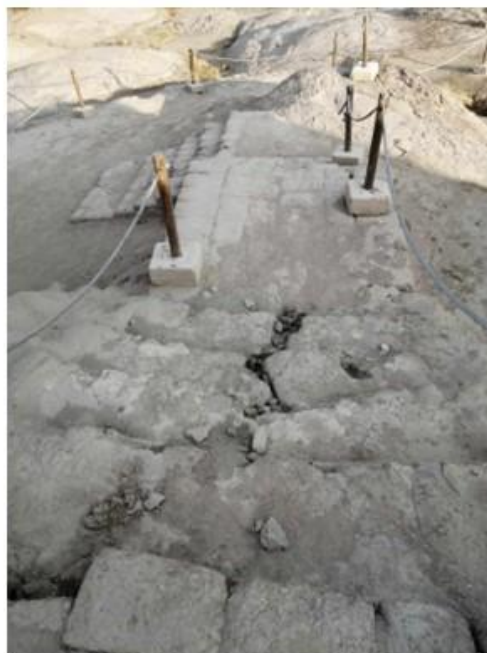
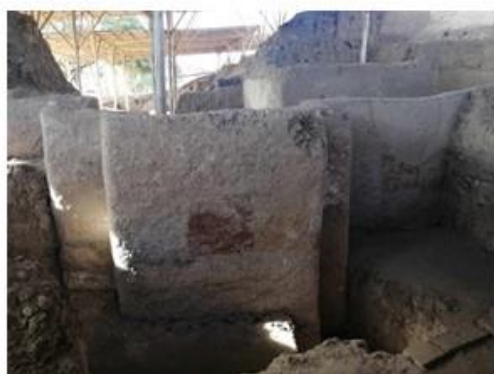
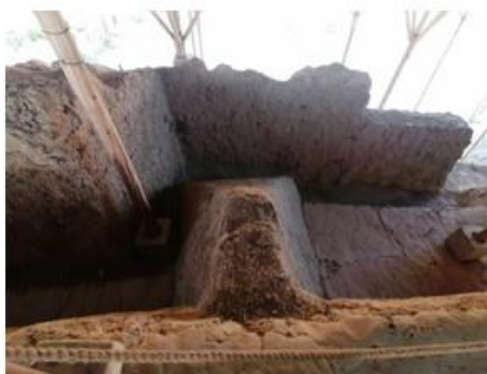
Figura 11:
Estado actual de la Huaca Ventarrón según causas naturales.

A pesar de la reconstrucción del techo de calaminas, se encontró que no es tan eficiente debido a que no cubre zonas clave durante las lluvias, pues ocurren concentraciones de la precipitación pluvial y es por ello que se implementó soluciones instantáneas para drenar esas aguas y como se mencionó anteriormente, la presencia de los fuertes vientos ha ido erosionando las superficies de toda la huaca Ventarrón, debido a que el material primario es tierra y arcilla de la construcción de los muros y contrafuertes.

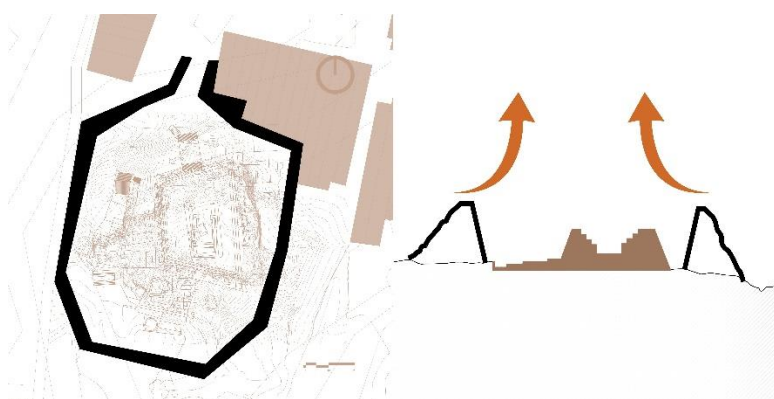
Figura 12:

Estrategia re enterrar.

Nota 12: Diagrama perimetral de la huaca con muros talud. Fuente: Sanchez, 2023.

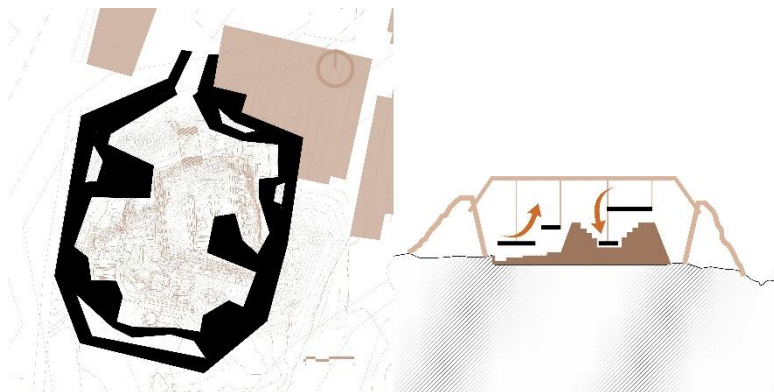
Teniendo ya planteado el muro talud perimetral y la exoestructura flotada ahora se busca emplear el recorrido para las continuas investigaciones de la huaca Ventarrón, mediante el uso de senderos y plataformas arraigadas en los muros talud y en el esqueleto metálico. Es crucial definir superficies de referencia que permitan que los visitantes se detengan a distintos niveles de elevación para generar vistas atractivas.

Figura 14:
Estrategia de senderos y plataformas flotantes.

Nota 14: Diagrama de recorrido a la huaca Ventarrón empleando senderos y plataformas metálicas flotantes. Fuente: Sanchez, 2023.

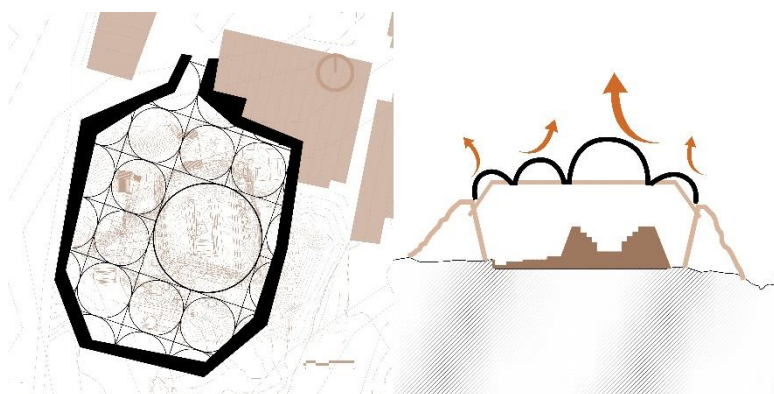
Es imprescindible proteger la huaca Ventarrón de las precipitaciones pluviales, es por ello que también se debe planificar la instalación de bóvedas o cúpulas de membranas que controlen la incidencia solar y la humedad, además del flujo de una correcta circulación de aire formada en el microclima interno de la infraestructura, donde se vea resuelto el desplazamiento de los aires calientes y del flujo controlado de aire fresco haciendo uso de elementos arquitectónicos pasivos.

Figura 15:
Estrategia de membrana como cubierta.

Nota 15: Diagrama de cupulas como coronación de las propuestas estratégicas donde genere espacios internos que muestre el nodo central de reunión ceremonial de la huaca Ventarrón. Fuente: Sanchez, 2023.
