**Criterios de intervención patrimonial para afrontar el estado de
obsolescencia de la ex fábrica de jabones del distrito de Chepén**

**TESIS PARA OPTAR EL TÍTULO DE
ARQUITECTO**

Chiclayo, 2024

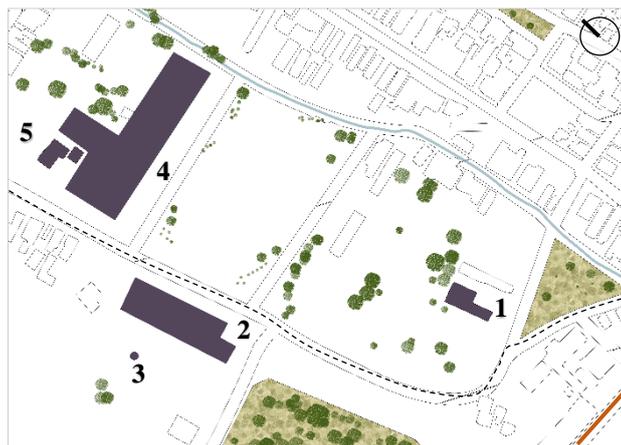
Figura 1 Croquis de aproximación al edificio

1. Casa Hacienda | 2. Galpón I | 3. Faro | 4. Galpón II | 5. Ex molino
 — Panamericana Norte - - - - Aproximación al edificio

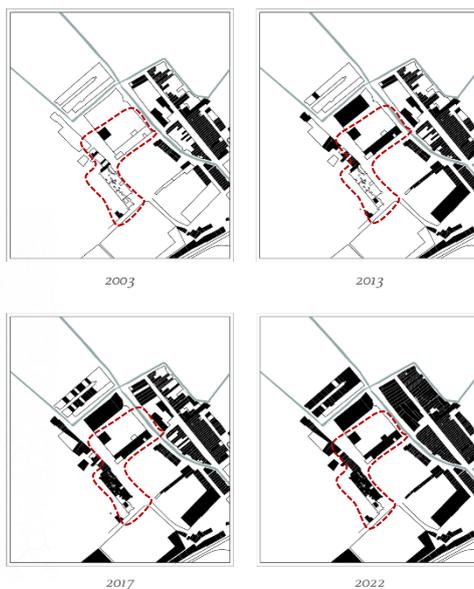
Figura 2 Evolución de invasión del complejo arquitectónico

La edificación ha sufrido invasiones de viviendas precarias en años anteriores que conllevaron a tomar medidas espontáneas para proteger y preservar este patrimonio.

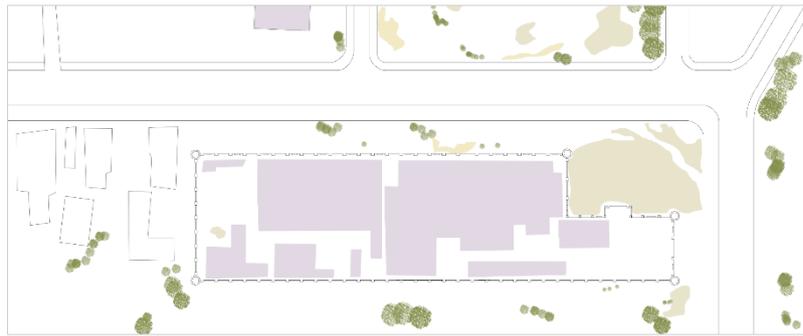
Figura 3 Planimetría del galpón 1

■ Invasiones de vivienda ■ Vegetación existente ■ Contaminación por residuos sólidos

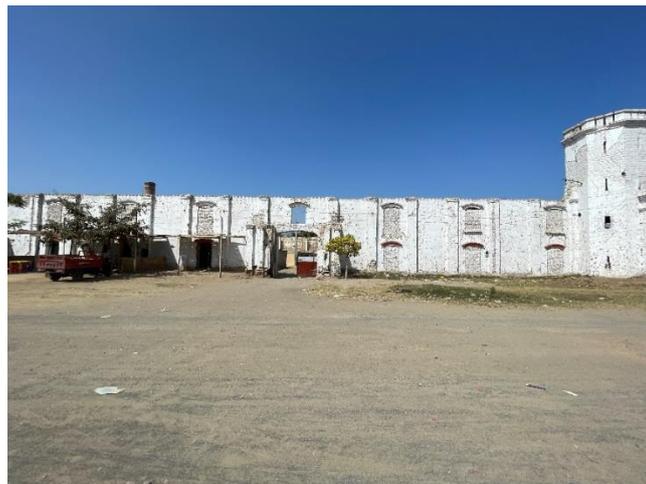
Figura 4 Vista noroeste del galpón

El edificio destaca por ser una imponente estructura construida principalmente con materiales como adobe, ladrillo y, en algunos casos, madera. El diseño y la construcción del edificio fueron realizados de acuerdo con la arquitectura característica republicana de la hacienda Lurifíco.

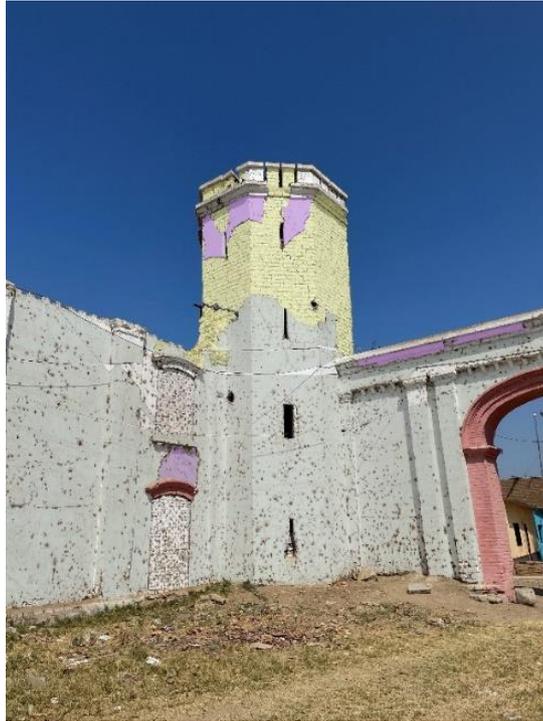
Figura 5 Patologías en torres del galpón

Se evidencia el muro perimétrico de estilo republicano con materiales como barro, adobe y ladrillos y con un grosor de 0.40 m en los cuales se encontró un deterioro físico por desprendimiento, sin embargo, aún se conservan los componentes de la ex fábrica presentan pequeños detalles ornamentales. Sus muros se encontraban decorados por cornisas; al interior del edificio se evidenció la ausencia de pavimento puesto que todo se encuentra en terreno natural y no existe cubierta.

■ Revestimiento de yeso
 ■ Paredes con telarañas
 ■ Paredes con ladrillo expuesto

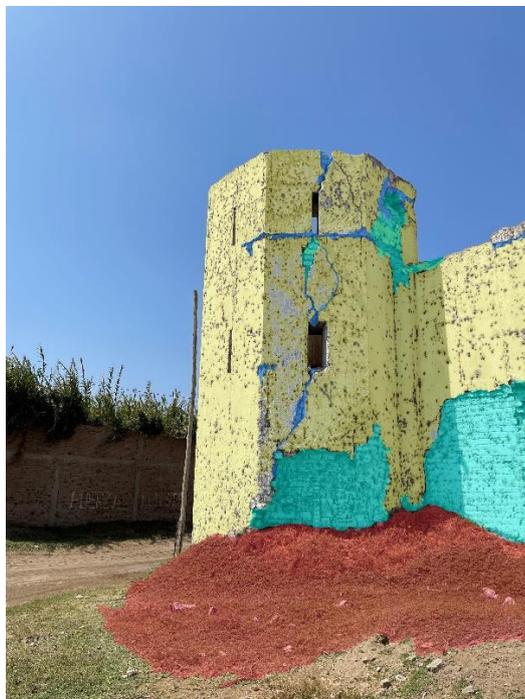
Figura 6 Patologías en torreones.

■ Grietas
 ■ Vegetación en el edificio
 ■ Paredes con ladrillo expuesto
 ■ Revestimiento de yeso

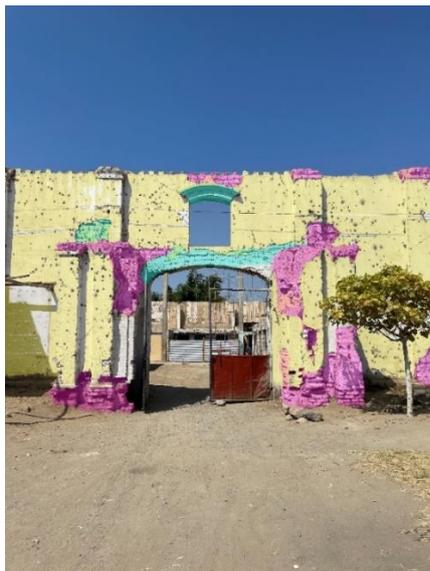
Figura 7 Patologías del acceso al galpón

■ Desprendimientos
 ■ Paredes con ladrillo expuesto
 ■ Revestimiento de yeso

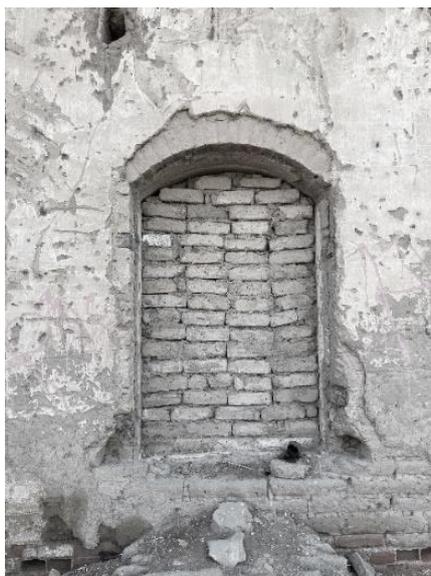
Figura 8 Elementos de acceso sellado

Por otro lado, los cerramientos (puertas, ventanas, etc.) se encuentran sellados con ladrillos, puesto que por un tema de delincuencia sufrió un proceso de saqueo de materiales por parte de los invasores con la finalidad de forzar su ingreso para el aprovechamiento de la preexistencia y el querer habitarla. También existen desprendimientos sobre la cimentación del edificio, siendo estas las bases de soporte de la ex fábrica; por otro lado, no cuenta con un sistema de suministro de agua, sin embargo, hay presencia de un pozo, pero no se encuentra activo y por último tampoco cuenta con ninguna fuente directa de luz que abastezca al edificio, aunque existen cables de energía ilegal que trataron de usarse para el abastecimiento de los invasores.

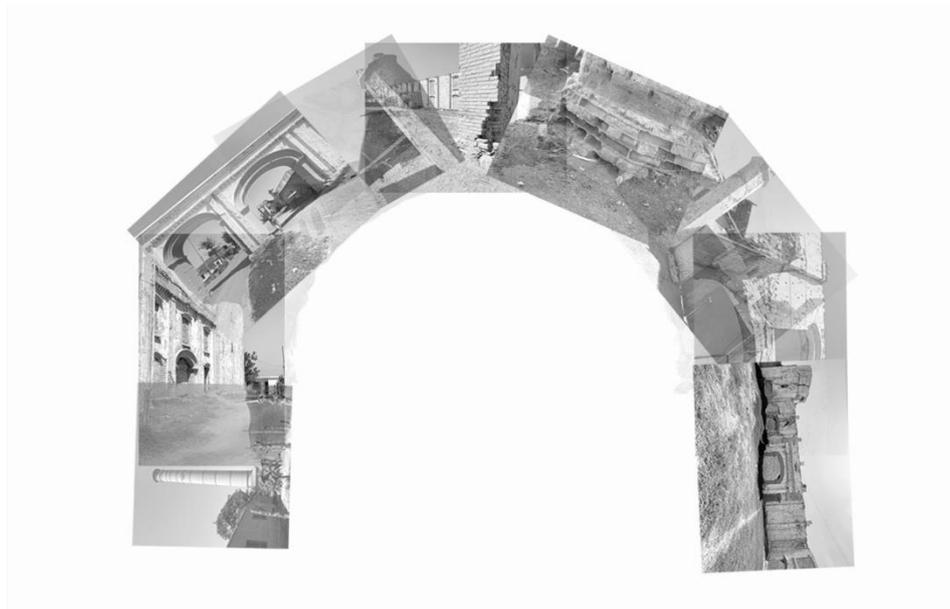
Figura 10 Estado actual de la ex fábrica

En el caso específico de la ex fábrica de jabones de Chepén, después del análisis, se concluyó los daños son de origen extrínseco y se limitan en su mayoría, a elementos que se pueden reemplazar o reestructurar, como la caída de ladrillos y cubiertas. Sin embargo, esta no es la única causa en la que se pueda intervenir. La falta de uso y mantenimiento también ha contribuido al estado obsoleto del edificio. De hecho, la propia condición de abandono del edificio ha agravado aún más su deterioro.

El estado actual de la antigua fábrica muestra un evidente deterioro y desprendimiento, especialmente en los elementos estructurales, sin embargo, presenta aspectos positivos, como la preservación de su estilo patrimonial que brinda una oportunidad para su rescate y preservación a lo largo del tiempo.

Basado en lo expuesto previamente, se sugiere llevar a cabo una intervención que sea adecuada a ciertos parámetros del contexto. Esto implica la restauración de los elementos distintivos del edificio y la recuperación de la memoria histórica que ha quedado en el olvido para las generaciones actuales. Es esencial atribuirle valor a este patrimonio, ya que esto permitirá que otros conozcan su historia y que esta siga viva. A pesar de que la antigua fábrica conserva su estilo significativo y su estructura es susceptible de ser rehabilitada, existe la oportunidad de darle un nuevo propósito que atienda a las necesidades de la comunidad local. Actualmente, el edificio presenta un problema de viviendas precarias en su interior, no obstante, es factible reestructurar el espacio y transformar este patrimonio en un lugar colectivo que incluya alojamientos para resolver este problema. De esta manera, el edificio podría convertirse en un nuevo punto de referencia que se integre con el entorno urbano existente.

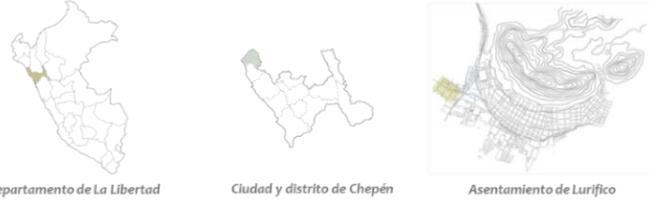
I. Contextualización:

<p>Departamento de La Libertad Ciudad y distrito de Chepén Asentamiento de Lurifico</p>												
II. Emplazamiento y generalidades:												
<p>Ambiente: Molino Uso actual: Sin uso Área: 2189,59 m2 Descripción: Construcción de forma paralelepípedo grande sin techar que se empleó como depósito de mercancías en su época. Se conserva la fachada sin elementos arquitectónicos.</p>

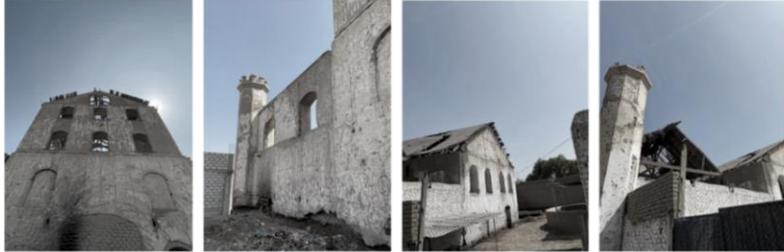
FICHA DE OBSERVACIÓN N° 01: REGISTRO DE ESTADO ACTUAL

<p>Vista satelital, Asentamiento Lurifico - Google earth</p>												
III. Tipo de patología:												
Físicas	Humedad											
	Desprendimientos										X	
	Erosión											
	Contaminación										X	
Mecánicas	Deformaciones											
	Grietas										X	
	Fisuras										X	
Químicas	Oxidación										X	
	Organismos											
	Eflorescencias											
	01	02	03	04	05	06	07	08	09	10		
Bueno 80 %		X	X	X				X				
Regular 50 %	X				X	X	X			X		
Malo 15 %									X			
IV. Reconocimiento de patologías

ELEMENTO	CARACTERÍSTICAS							PRESENCIA DE PATOLOGÍAS			
01	Cimentación	No se aprecia.							Desprendimientos en sobrecimientos			
02	Muros	Materialidad: Adobe. h máx = 8.2 m / e = 40 cm (adobe).							Desprendimientos			
03	Sistema estructural	Torreones exagonales con capa de pintura blanca en buen estado.							Fisuras Desprendimientos			
04	Pisos	No tiene, tierra expuesta.							Contaminación			
05	Cubierta	Techo a dosagua de madera y capa de petate.							Desprendimientos Fisuras			
06	Puertas	Puertas provisionales metálicas.							Metal oxidado			
07	Ventanas	No presenta ventanas Tapadas con adobe.							-			
08	Enlucidos	Capa de pintura blanca							-			
09	Instalaciones eléctricas	Cableado provisional expuesto							-			
10	Instalaciones sanitarias	Pozo de ladrillo sin uso, sin recibir fuente de agua del dren.							-

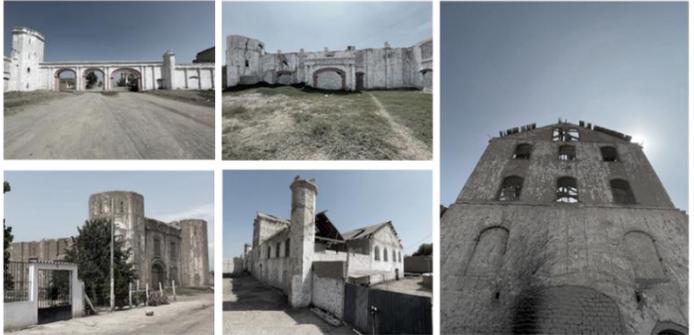
Sistema tradicional ladrillo	Sistema tradicional adobe																																																			
Aporticado		X																																																			
Muros portantes	X	X																																																			
Datos dimensionales:																																																					
Superficie terrestre: 15000 m ²																																																					
Superficie de piso: 13000 m ²																																																					
Superficie construida: 3670 m ²																																																					
Superficie total: 15000 m ²																																																					
Breve descripción:																																																					
El complejo cuenta con sus restos arquitectónicos, integrados por un conjunto de construcciones distribuidas en una superficie de más o menos 15 mil metros cuadrados. Parte de sus ambientes dan uso a galpones, molino, almacenes, sala de máquinas, torres hexagonales de vigilancia. En el área agrícola cuenta con una chimenea que data en 188, que conserva sus estructuras más mínimo.
