**INTERVENCIÓN PATRIMONIAL PARA LA REHABILITACIÓN DE LA CASONA
MONTJOY COMO PARTE DE UN PLAN DE PROTECCIÓN DE PATRIMONIO
ARQUITECTÓNICO EN LA CIUDAD DE LAMBAYEQUE**

**TESIS PARA OPTAR EL TÍTULO DE
ARQUITECTO**

ROXANA STEFANÍA SÁNCHEZ DÍAZ

Chiclayo, 2020

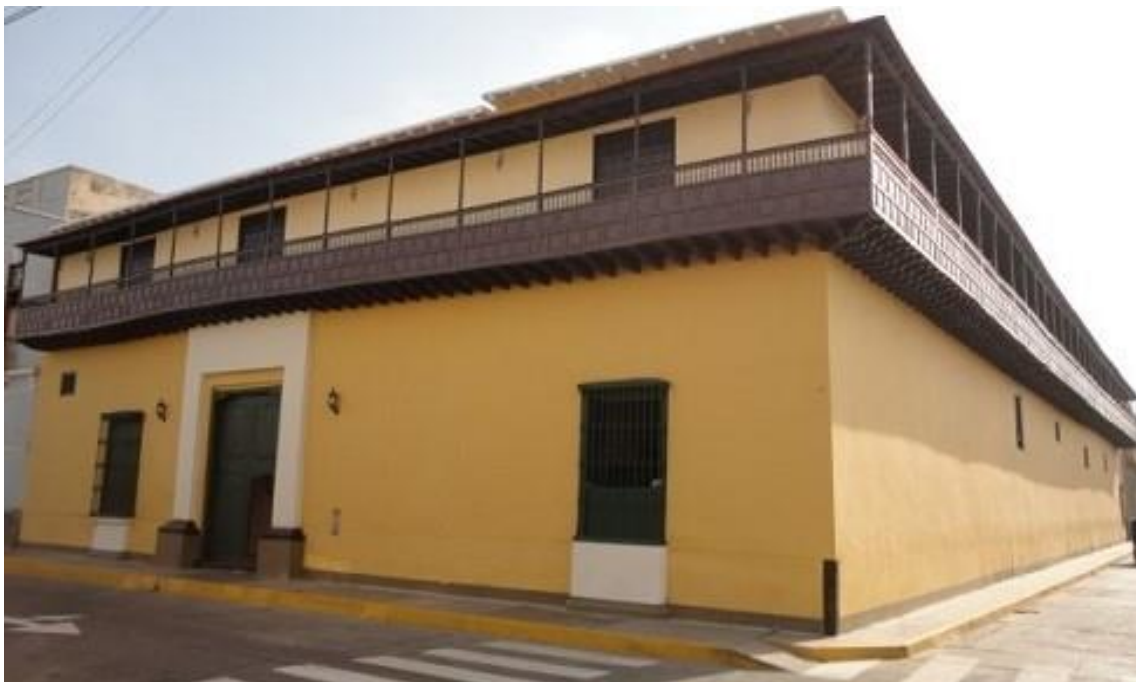
Imagen 10. Casa de la Logia o Casa Montjoy. Lambayeque 2010

Desafortunadamente la intervención para mejorar los servicios de agua potable, desagüe y alcantarillado de la ciudad, que tomaron un tiempo de aproximadamente 4 años, tuvieron un impacto negativo en la antigua casona; el movimiento de la maquinaria afectó la cimentación y como consecuencia se generó una fractura estructural en el muro oeste de la fachada principal.

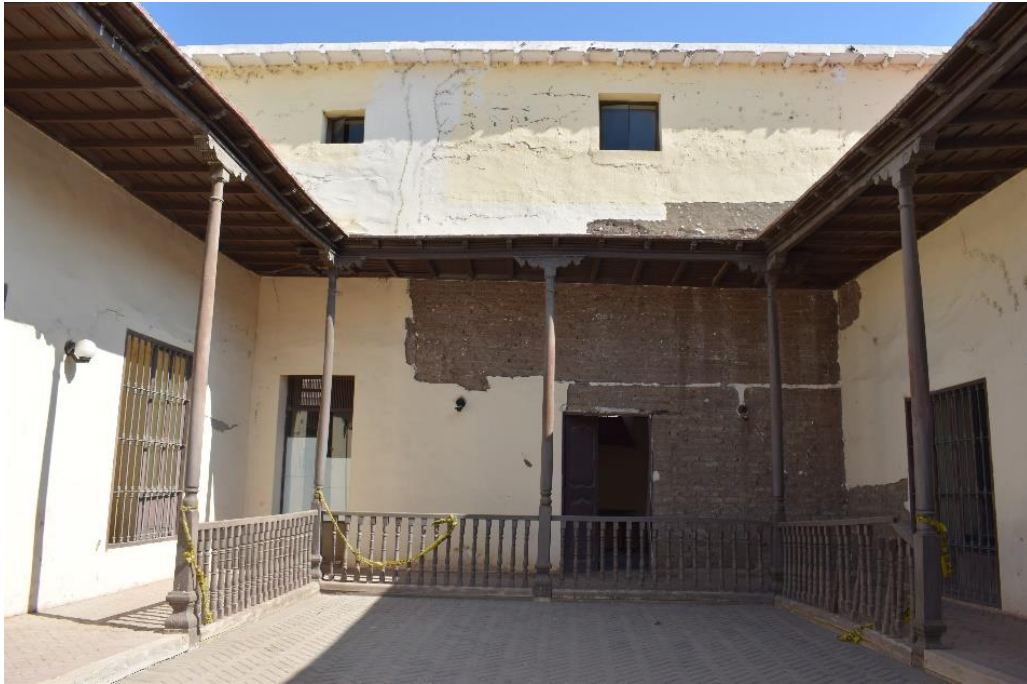
Imagen 12. Segundo patio interior de la Casona Montjoy. Lambayeque 2018. Fotografía Propia

Tras su restauración se propuso el uso de sus ambientes para el funcionamiento de talleres culturales, pero con el último fenómeno del niño, donde hubo un incremento excesivo en las lluvias, dejó la mayor parte de la casa, incluyendo el balcón, en un estado de peligro, ocasionando la clausura de determinados ambientes dejando así solo tres de ellos abiertos al público.

Actualmente la casona, como se puede observar en la foto superior, a pesar que solo se visualice una fisura en el muro exterior el daño se concentra en el interior de la casa; los pavimentos, las bases de los muros y posiblemente la cimentación se encuentran comprometidas con la filtración del agua del subsuelo, manifestándose como humedad, salitre y pandeos en las vigas que soportan el entrepiso, galerías y coberturas de la misma. La falta de mantenimiento está generando las condiciones para acelerar la proliferación y desgaste del inmueble

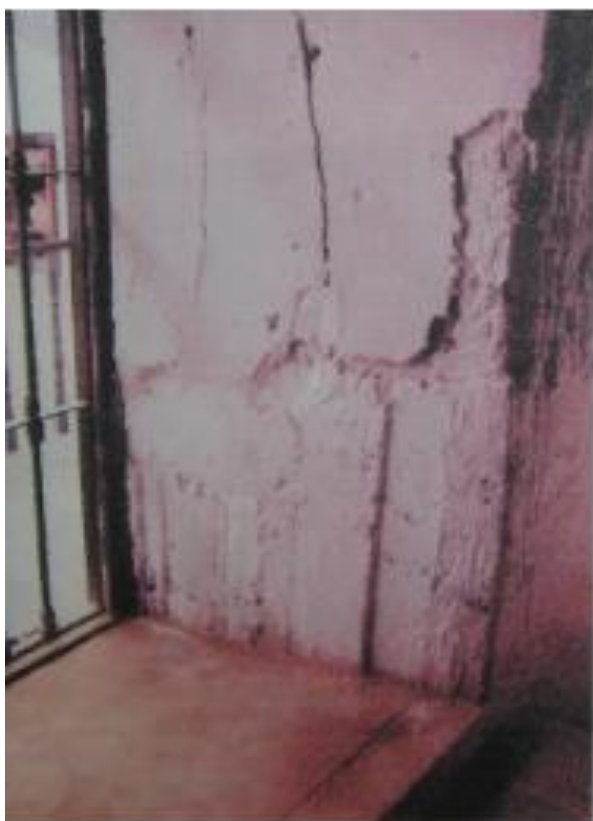
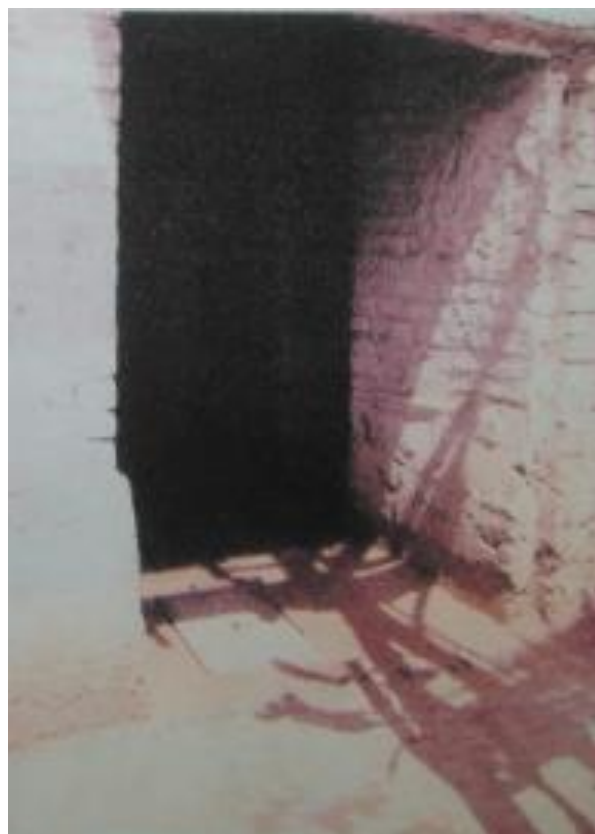
Imagen 19. Restauración de calzaduras al interior de la Casona Montjoy. Fotografía Arq. Jorge Cosmópolis

Poco después de ser declarada Patrimonio Cultural de la Nación en 1963 se realizaron las primeras intervenciones de restauración en los años 1981-1982 y las siguientes, con el propósito de mitigar los efectos del fenómeno del niño del 1997-1998, se llevaron a cabo en el 2004. No obstante, tras una crítica evaluación se determinó que los cambios que se realizaron de los revoques, calzaduras y consolidación de muros, reconstrucción de techos con tecnología tradicional y obras nuevas como techos de metal, entablados y pisos de cemento no fueron llevadas a cabo con los adecuados criterios técnicos de la conservación arquitectónica; entre ellas tenemos la calzadura casi de la totalidad de los muros (*Imagen 19*), la reconstrucción de paños faltantes de muros directamente sobre los restos del muro anterior, las vigas de eucalipto y caña brava las cuales no fueron sometidas a un tratamiento preservante (*Imagen 20*) o las vigas metálicas, puestas para la sustitución de más vigas de madera originales, que carecen de un arriostre sobre la cabecera de los muros (*Imagen 21*).

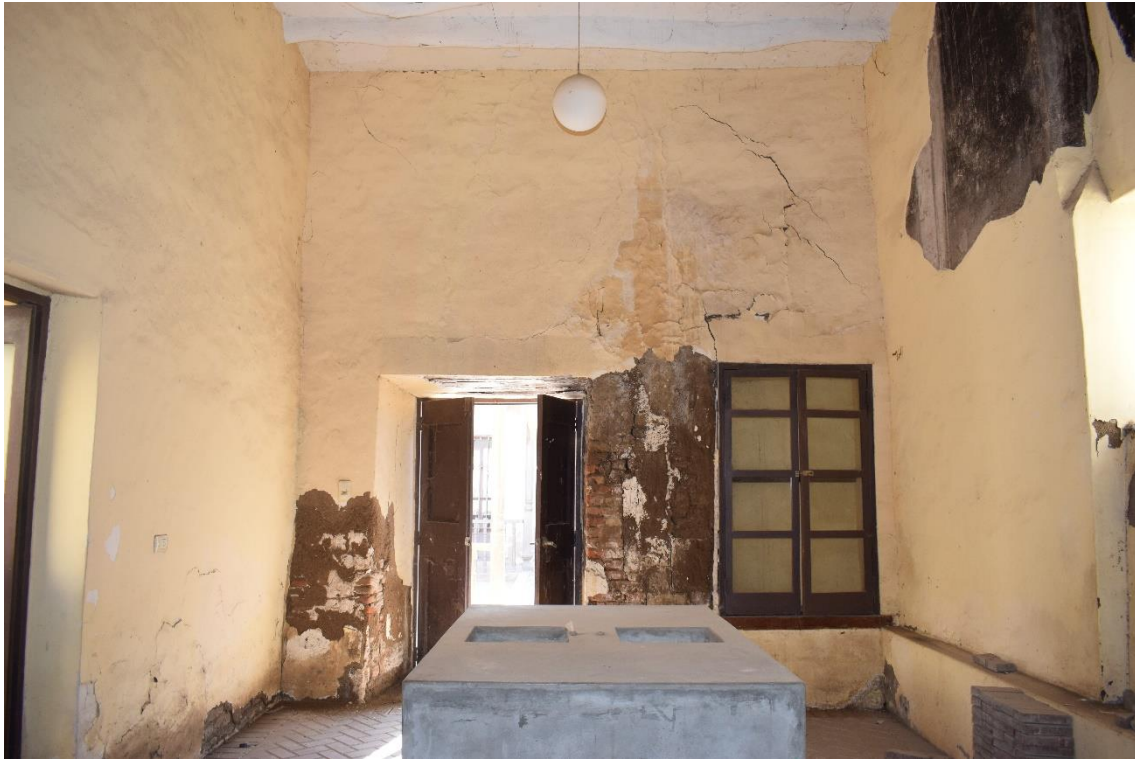
Lesión generalizada en todo el inmueble. Se aprecia el ampollamiento de la pintura, tanto en muros de adobe como de ladrillo causado por:

1. la acción de los rayos solares.
2. La humedad y el salitre.

Imagen 45. Ambiente 117. Cocina. Fotografía interior de la Casona Montjoy. Fuente Propia

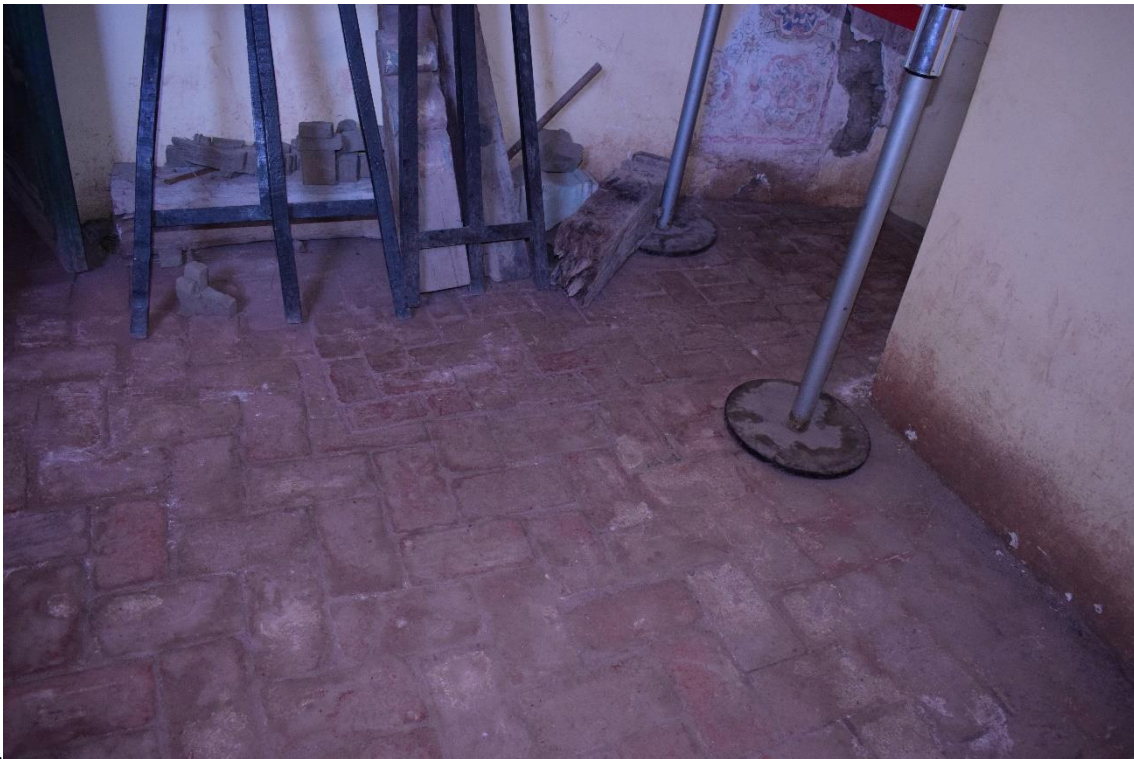
Lesión generalizada en todo el inmueble tanto en primer piso como en el segundo. La colocación de los ladrillos fue sobre el piso original elaborado con piedra de río como parte de la restauración del 2009. Sus lesiones son causadas por:

1. Humedad filtrada del subsuelo lo que hace que se humedezcan los ladrillos y comiencen a soltarse del mortero
2. El constante uso genera el desgaste de los ladrillos en la zona de los accesos principales.

Imagen 47. Ambiente 10. Sala de exposiciones. Fotografía interior de la Casona Montjoy. Fuente Propia

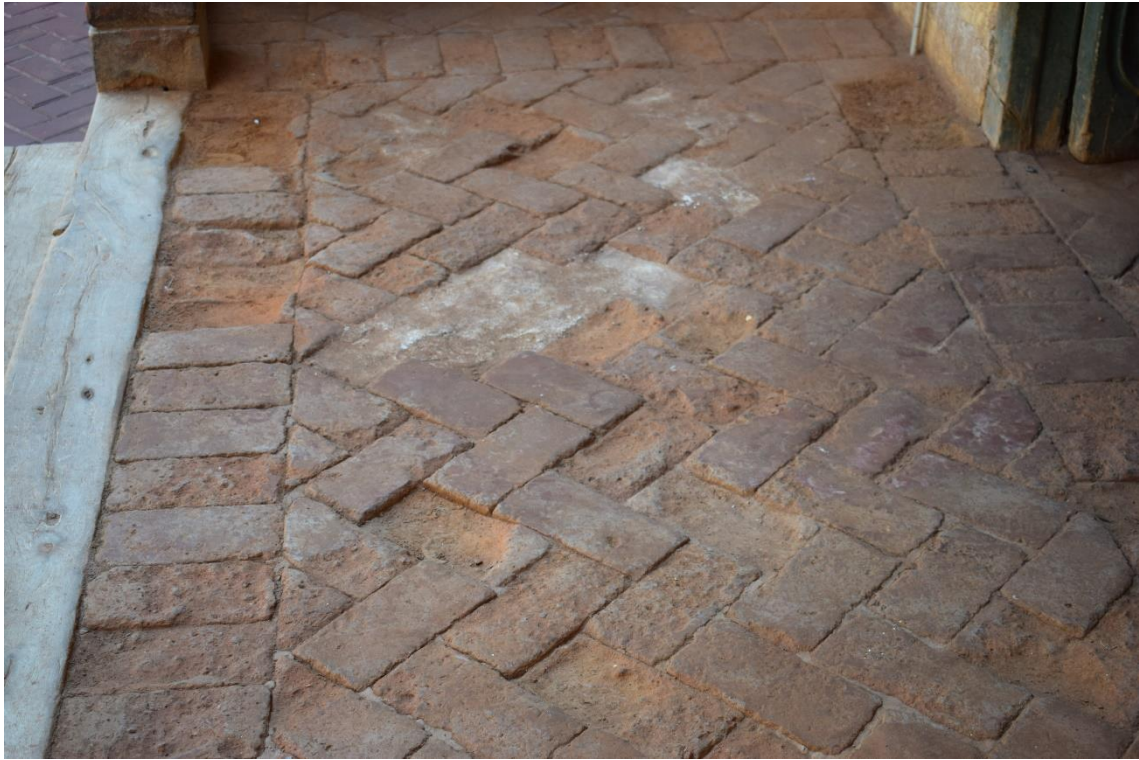
Imagen 48. Ambiente 104. Galería, ingreso a Salón principal. Fotografía interior de la Casona Montjoy. Fuente Propia

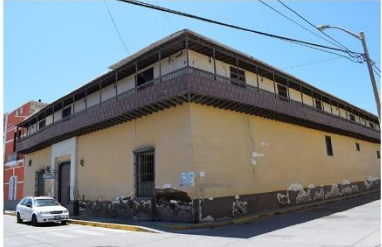
<i>Vista general de fachada con el balcón de cañon corrido</i>

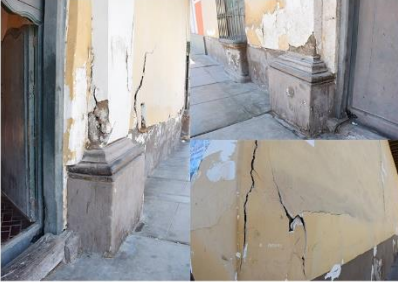
ESTADO DE CONSERVACIÓN			UBICACIÓN: Primer Piso CÓDIGO:		PLANO REFERENCIAL
El ambiente tiene un promedio de hasta 30% dañado de manera general.			USO ACTUAL: Fachada USO ORIGINAL: Fachada		 
BUENO 75%	MEDIO 50%	MALO 25%	DESCRIPCIÓN DE MATERIALES		FOTOS
X			CIMENTOS

<i>Enlucido resquebrajado y en partes caidos</i>

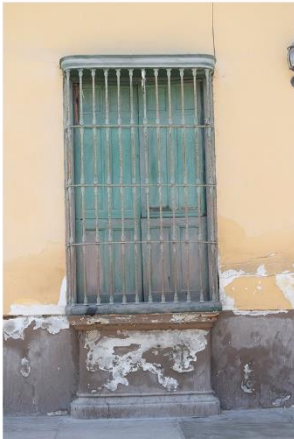
<i>Ventanal bajo con soporte. Fachada oeste</i>
			Posible humedad ascendente	No se puede observar, presenta calzadura de concreto ciclopeo hp=1.00m	
	X		COLUMNAS Y PILASTRAS		
			L1	Pilastras rectas flanqueando la puerta principal.	
		X	MUROS		
			L1, L3 , Fisura Estructural	Hechos de adove: e=1.00.	
		X	REVOQUES Y ENLUCIDOS		
			L1	Yeso sobre enlucido original de barro, pintado con latex color amarillo.	
			PISOS		
				No presenta. Fachada directamente hacia la calle.	
X			ENTREPISO Y CIELORASOS		
				184 Cánones o viguetas de madera que sostienen el balcón.

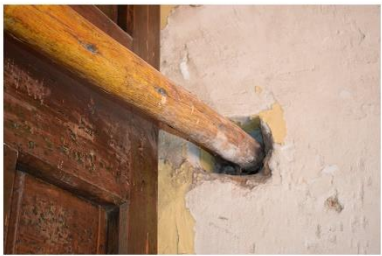
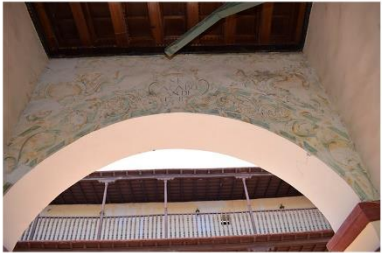
El ambiente tiene un promedio de hasta 50% dañado de manera general.			CÓDIGO: 100		
			USO ACTUAL: Zaguán		FOTOS
			USO ORIGINAL: Zaguán		
BUENO 75%	MEDIO 50%	MALO 25%	DESCRIPCIÓN DE MATERIALES		
X			CIMENTOS

<p style="text-align: center;"><i>Portal de entrada</i></p>
			Possible humedad ascendente	No se puede observar, presenta calzadura de concreto ciclopeo hp=1.00m	
	X		COLUMNAS Y PILASTRAS		
			Pilastras rectas en boca de arco hacia Patio (101) y molduras de madera en la base.		
		X	MUROS		
	L2, L4		Hechos de adove: e=1.00 m y hp=3.50 m Arco con pintura mural.		
		X	REVOQUES Y ENLUCIDOS		
	L1		Yeso sobre enlucido original de barro, pintado con latex color amarillo.		
	X		PISOS		
			P1	Ladrillos de arcilla y sendero central con piedra azul reciclada.	
X			ENTREPISO Y CIELORASOS		
				Vigas y viguetas de madera barnisada tipo artesonado (nuevo).

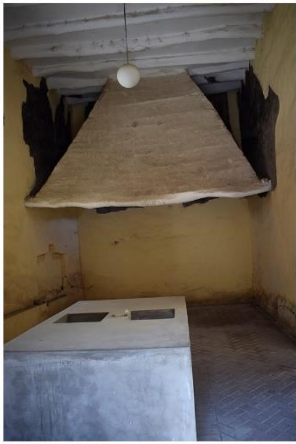
El ambiente tiene un promedio de hasta 50% dañado de manera general.					
BUENO 75%	MEDIO 50%	MALO 25%	DESCRIPCIÓN DE MATERIALES		FOTOS
X			CIMENTOS

<p><i>Vista interior este cocina. Campana original.</i></p>

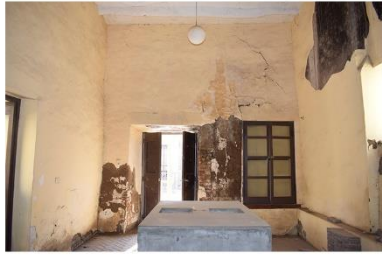
<p><i>Vista interior oeste cocina. Mesón de concreto (nuevo)</i></p>

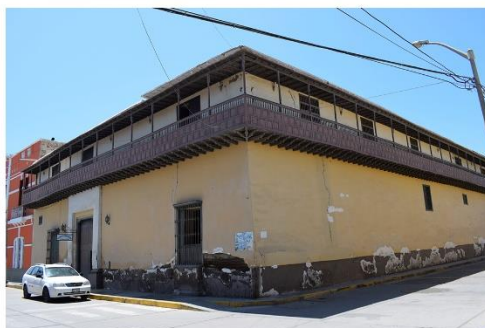
*Casa Montjoy 2018*

Desgraciadamente la intervención para arreglar los servicios de agua potable, desagüe y alcantarillado de la ciudad que tomaron un tiempo de aproximadamente 4 años tuvieron un impacto negativo en los gruesos muros de adobes del lado oeste de la fachada tanto en su primer piso como en el segundo generando una fractura estructural muy grave.

Actualmente la casona se encuentra en un estado deplorable como se puede observar en la foto superior, tras su restauración se propuso el uso de sus ambientes para el funcionamiento de talleres culturales pero con el último fenómeno del niño, donde hubo un incremento excesivo en las lluvias dejó la mayor parte de la casa, incluyendo el balcón, en un estado de peligro, ocasionando la clausura de determinados ambientes dejando así solo tres de ellos abiertos al público. Si a esto le agregamos la proliferación de los daños causados por la filtración del agua del subsuelo que se manifiesta en todos los ambientes del primer nivel los cuales no llevan un mantenimiento adecuado están generando las condiciones favorables para un incremento acelerado del desgaste del inmueble por los agentes externos. Sin embargo, el daño ocasionado no es irreversible ya que tomando las medidas adecuadas de intervención se logrará devolverle el gran esplendor que poscía esta mansión.
