**EVALUACIÓN DEL ESTADO SUPERFICIAL Y CAPACIDAD
ESTRUCTURAL DE PAVIMENTOS FLEXIBLES MEDIANTE EL
ÍNDICE DE CONDICIÓN DEL PAVIMENTO Y DEFLECTOMETRÍA
EN CALLES Y AVENIDAS DEL CERCADO DEL DISTRITO DE
PIMENTEL 2020**

**TESIS PARA OPTAR EL TÍTULO DE
INGENIERO CIVIL AMBIENTAL**

Chiclayo, 2021

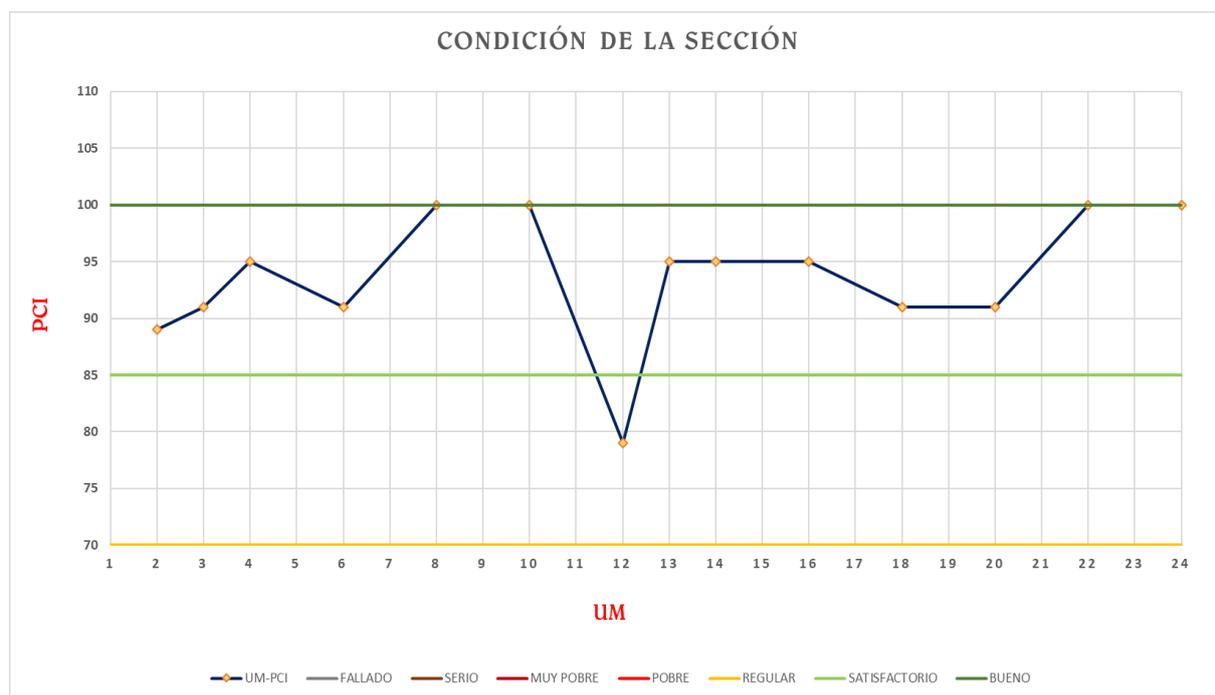
Ilustración 1: Variabilidad superficial sección 1A

En la sección 1A correspondiente a la calzada derecha de la avenida Velasco Alvarado se evaluaron 14 unidades de muestreo, obteniendo un valor PCI promedio de toda la sección de 93.71, lo que la califica como un pavimento en buen estado superficial. El gráfico 1 permite visualizar la variabilidad del estado superficial de la sección, donde se concluye que el 92.8% de las unidades de muestra evaluadas presentan un buen estado, es decir, es una sección homogénea. Además, como valor más bajo de PCI se obtuvo en la unidad de muestra 12 y el valor más alto en las unidades de muestra 8, 10, 22 y 24.

Las fallas más ocurrentes en la sección fueron huecos y desnivel calzada-hombrillo con un 18.18% y 81.82% de incidencia respectivamente, tal como se muestra en el gráfico 2.

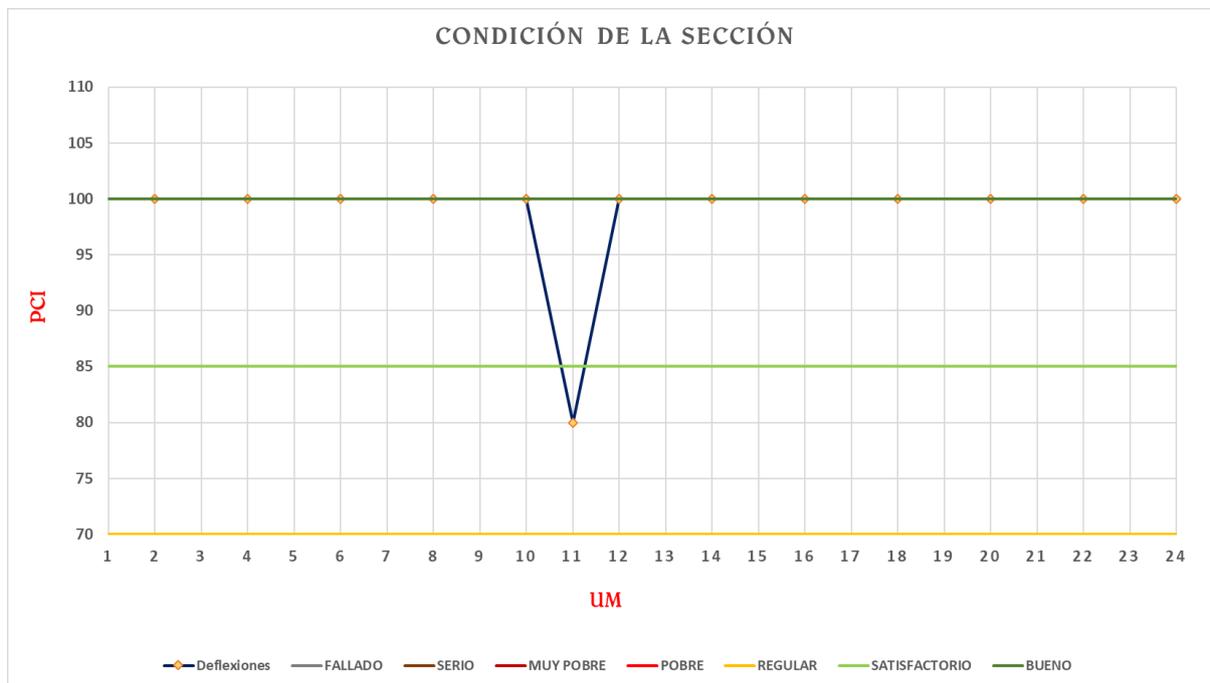
Ilustración 3: Variabilidad superficial sección 1B

En la sección 1B correspondiente a la calzada izquierda de la avenida Velasco Alvarado se evaluaron 13 unidades de muestreo, obteniendo un valor PCI promedio de toda la sección de 98.46, lo que la califica como un pavimento en buen estado superficial. El gráfico 3 permite visualizar la variabilidad del estado superficial de la sección, donde se concluye que el 100% de las unidades de muestra evaluadas presentan un buen estado, es decir, es una sección homogénea. Además, como valor más bajo de PCI se obtuvo en la unidad de muestra 11 y el valor más alto en las unidades de muestra restantes.

El único tipo de falla encontrado en la sección fue huecos con un 100% de incidencia, tal como se muestra en el gráfico 4.

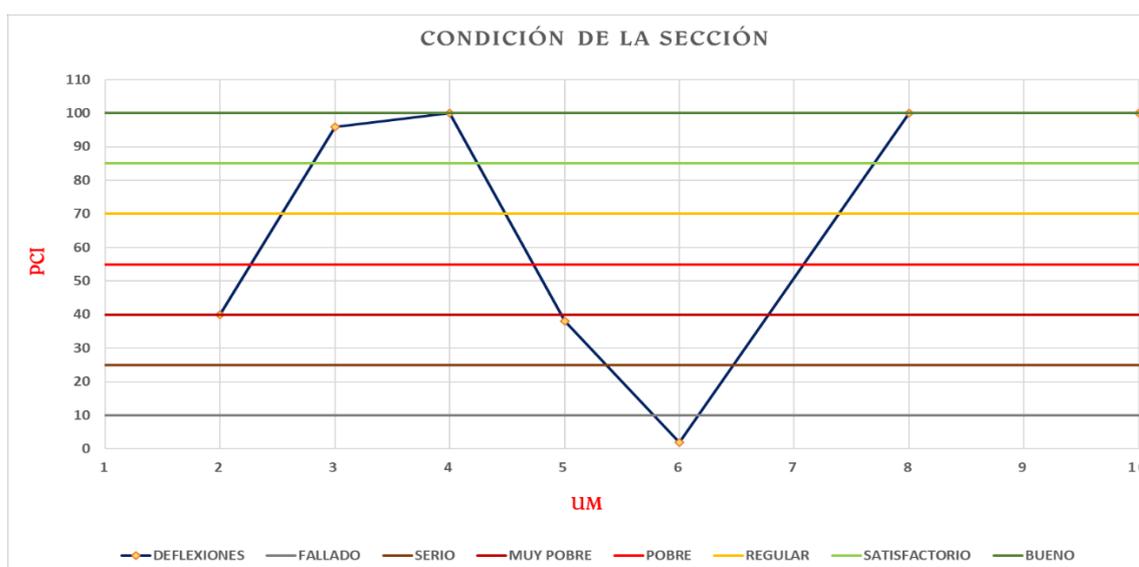
Ilustración 5: Variabilidad superficial sección 1A

En la sección 2A correspondiente a la calzada derecha de la avenida los laureles se evaluaron 7 unidades de muestreo, obteniendo un valor PCI promedio de toda la sección de 68, lo que la califica como un pavimento de regular estado superficial. El gráfico 5 permite visualizar la variabilidad del estado superficial de la sección, donde se concluye que el 57.1% de las unidades de muestra evaluadas se encuentran en buen estado, el 28.6% en un estado muy pobre y el 14% presenta un pavimento fallado; es decir, es una sección muy variable a lo largo de toda su longitud. Además, el valor más bajo de PCI se obtuvo en la unidad de muestra 6 y el valor más alto en las unidades de muestra 4, 8 y 10.

Las fallas visualizadas en la sección fueron del tipo piel de cocodrilo, depresiones, huecos y disgregación y desintegración con un 28.57% de incidencia para los dos primeros tipos de falla y un 21.43% para las dos últimas, tal como se muestra en el gráfico 6.

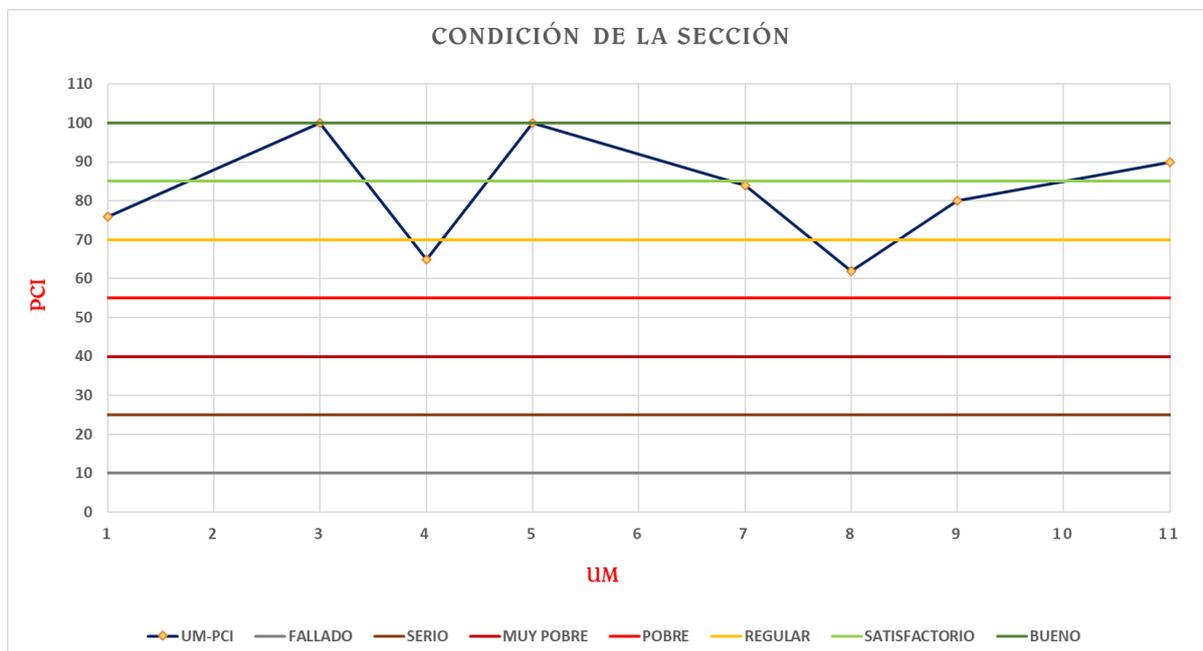
Ilustración 7: Variabilidad superficial sección 2B

decir, es una sección variable a lo largo de toda su longitud. Además, el valor más bajo de PCI se obtuvo en la unidad de muestra 8 y el valor más alto en las unidades de muestra 3 y 5.

Las fallas visualizadas en la sección fueron del tipo piel de cocodrilo con un 44.44% de incidencia, elevaciones y hundimientos con 11.11%, huecos con 22.22%, baches y zanjas reparadas con 11.11%, y disgregación y desintegración con 11.11%.

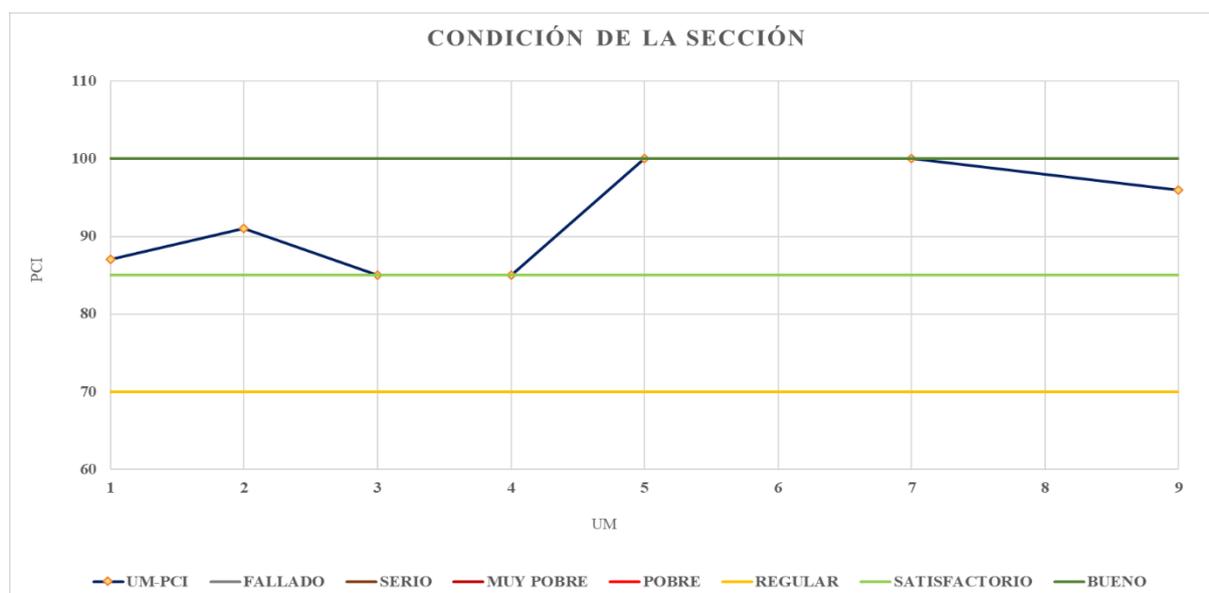
Ilustración 9: Variabilidad superficial sección 3

El gráfico 9 permite visualizar la variabilidad del estado superficial de la sección, donde se concluye que el 85.7% de las unidades de muestra evaluadas se encuentran en buen estado y el 14.3% restante presenta un pavimento en regular estado. Además, el valor más bajo de PCI se obtuvo en la unidad de muestra 4 y el valor más alto en las unidades de muestra 5 y 7.

Las fallas visualizadas en la sección fueron del tipo pulimiento de agregados y huecos con un 8.33% de incidencia cada uno y disgregación y desintegración con 83.33%.

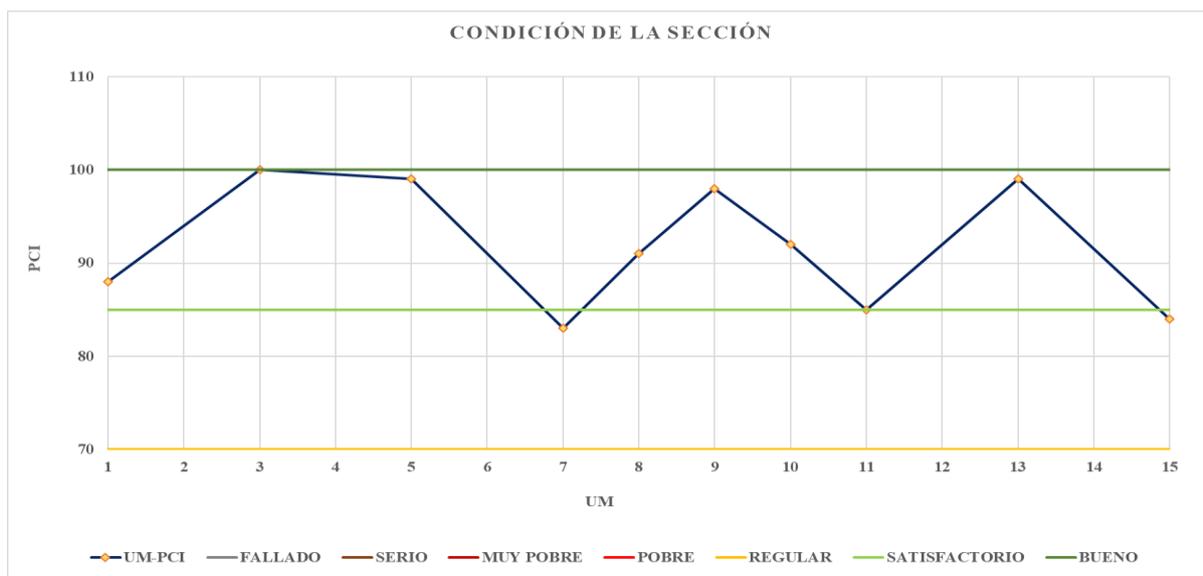
Ilustración 11: Variabilidad superficial sección 4

El gráfico 11 permite visualizar la variabilidad del estado superficial de la sección, donde se concluye que el 70% de las unidades de muestra evaluadas se encuentran en buen estado y el 30% restante presenta un pavimento en un estado satisfactorio. Además, el valor más bajo de PCI se obtuvo en la unidad de muestra 7 y el valor más alto en la unidad de muestra 3.

Las fallas visualizadas en la sección fueron del tipo huecos con un 15.38% de ocurrencia en la sección y disgregación y desintegración con un 84.62%.

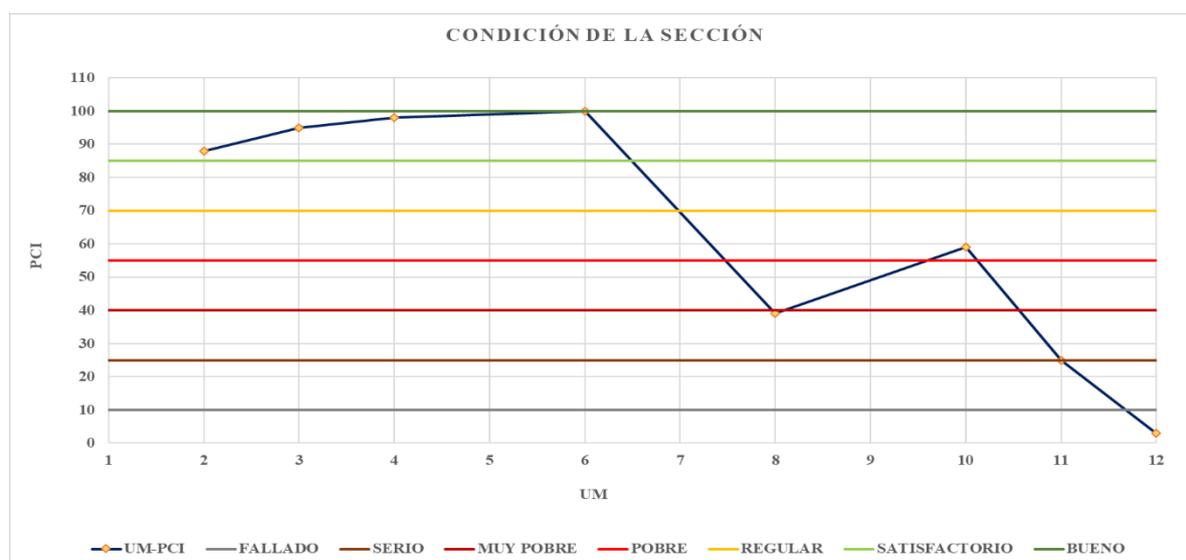
Ilustración 13: Variabilidad superficial sección 5

El gráfico 13 permite visualizar la variabilidad del estado superficial de la sección, donde se concluye que el 50% de las unidades de muestra evaluadas se encuentran en buen estado, un 37.5% representa un pavimento en regular, pobre y serio estado, y el 12.5% restante representa un pavimento fallado. Además, el valor más bajo de PCI se obtuvo en la unidad de muestra 12 y el valor más alto en la unidad de muestra 6.

Las fallas visualizadas en la sección fueron del tipo “depresiones”, con un 3.6% de ocurrencia, baches y zanjas reparadas con un 21.4%, “huecos” con un 17.9%, deformación por empuje con un 10.7% y disgregación y desintegración con un 46.4%.

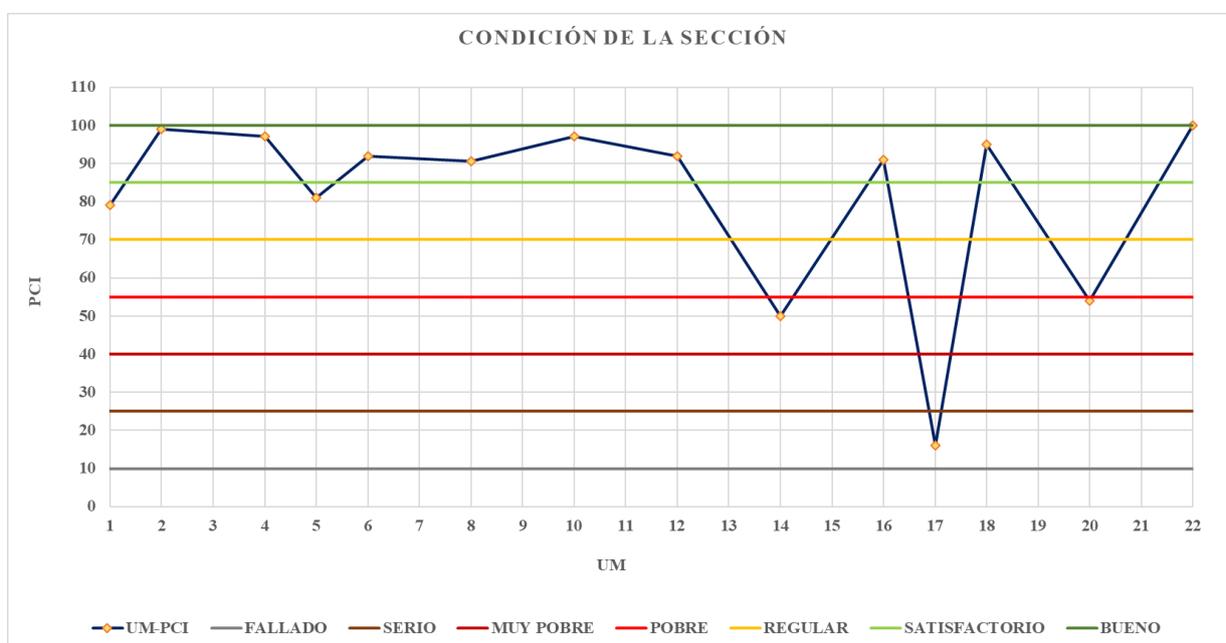
Ilustración 15: Variabilidad superficial sección 6

El gráfico 15 permite visualizar la variabilidad del estado superficial de la sección, donde se concluye que el 64.3%, 14.3% y 7.1% de las unidades de muestra evaluadas se encuentran en buen, pobre y serio estado respectivamente. Esta distribución define a la calle Lambayeque como una sección de estado superficial muy variable a lo largo de su longitud. Además, el valor más bajo de PCI se obtuvo en la unidad de muestra 17 y el valor más alto en la unidad de muestra 22.

Las fallas visualizadas en la sección fueron del tipo “piel de cocodrilo” y “baches y zanjas reparadas” con un 9.1% de ocurrencia cada una, “huecos” con un 18.2% y disgregación y desintegración con un 63.6%.

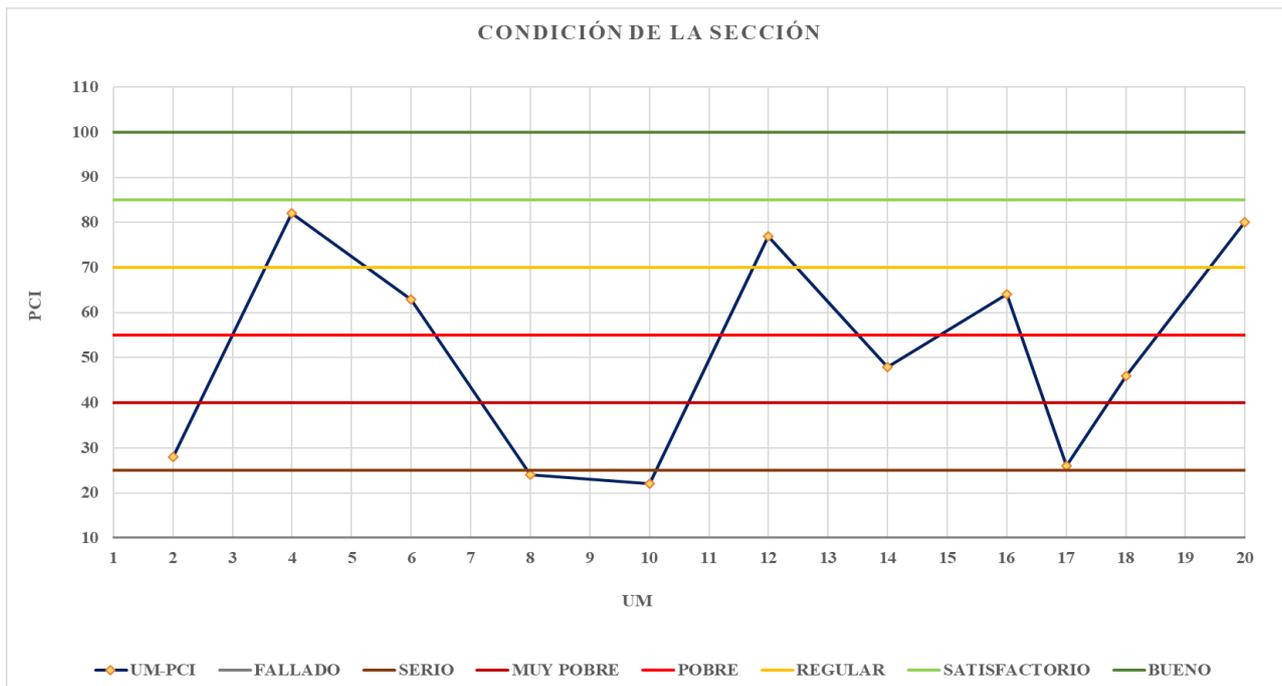
Ilustración 17: Variabilidad superficial sección 7

un 18.2% cada una, se encuentran pavimentos en regular, pobre, muy pobre y serio estado superficial; lo cual, es indicador para señalar que la calle Atahualpa es una sección con un estado superficial muy variable a lo largo de su longitud. Además, el valor más bajo de PCI se obtuvo en la unidad de muestra 10 y el valor más alto en la unidad de muestra 4.

Las fallas visualizadas en la sección fueron del tipo “piel de cocodrilo” con un 39.5% de ocurrencia, “depresiones” con un 2.6%, “baches y zanjas reparadas” y “huecos” con un 18.4% de ocurrencia cada una y disgregación y desintegración con un 21.1%.

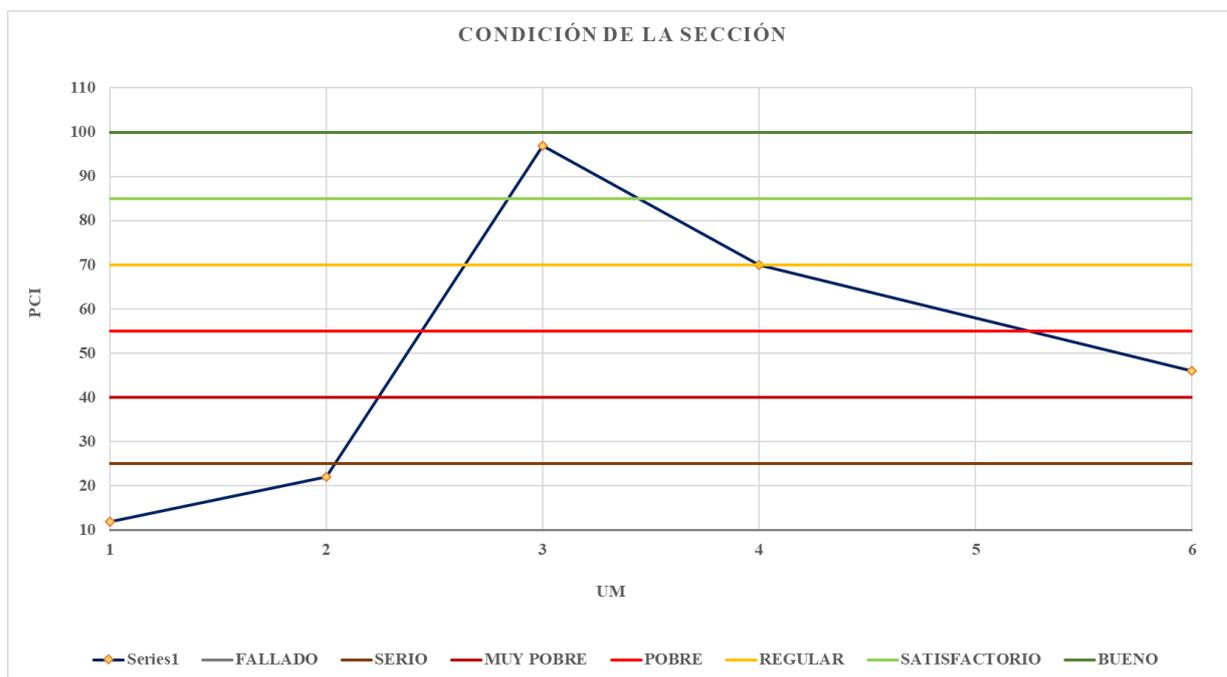
Ilustración 19: Variabilidad superficial sección 8

El gráfico 19 permite visualizar la variabilidad del estado superficial de la sección, donde se concluye que el 40% de las unidades de muestra evaluadas se encuentran en buen y regular estado, un 20% se encuentra en un estado pobre y el 20% de unidades restantes presentan un estado serio. Esta distribución porcentual es indicadora para señalar que la calle Cantón es una sección con un estado superficial muy variable a lo largo de su longitud. Además, el valor más bajo de PCI se obtuvo en la unidad de muestra 1 y el valor más alto en la unidad de muestra 3.

Las fallas visualizadas en la sección fueron del tipo “baches y zanjas reparadas” con un 9.1% de ocurrencia y “huecos” con un 90.9%.

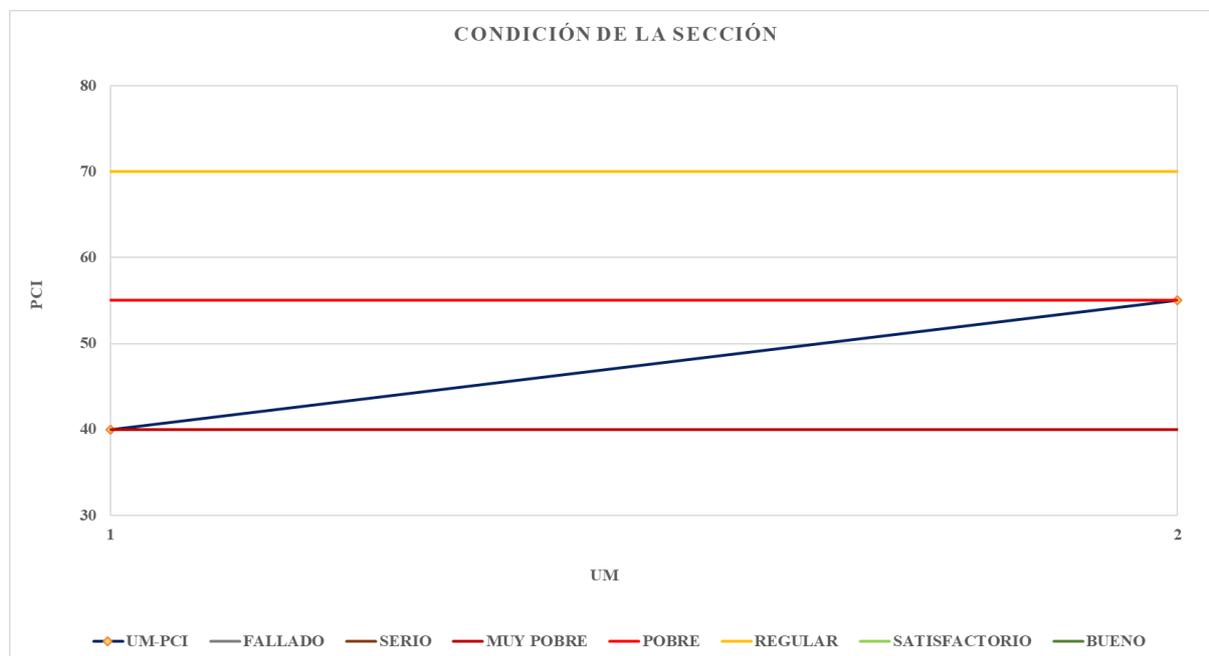
Ilustración 21: Variabilidad superficial sección 9A

El gráfico 21 permite visualizar la variabilidad del estado superficial de la sección, donde se concluye que el 100% de las unidades de muestra evaluadas son de calificación pobre. Además, el valor más bajo de PCI se obtuvo en la unidad de muestra 1 y el valor más alto en la unidad de muestra 2.

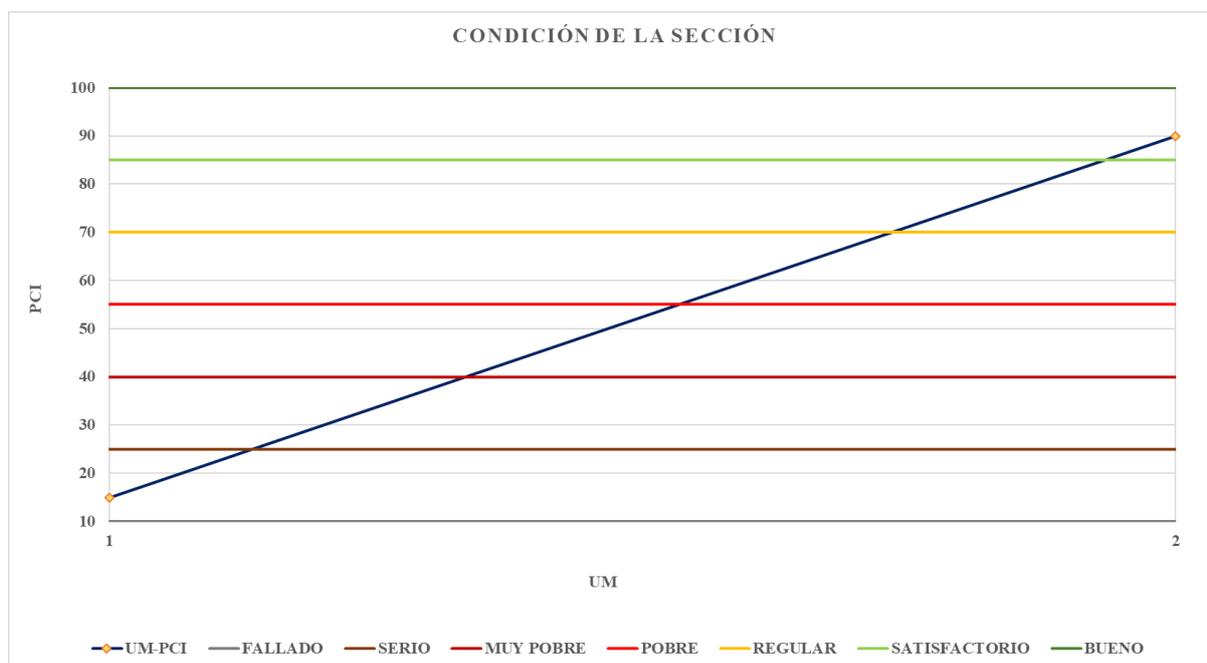
Ilustración 23: Variabilidad superficial sección 9B

El gráfico 23 permite visualizar la variabilidad del estado superficial de la sección, donde se concluye que la sección presenta una marcada variación del estado superficial teniendo una unidad de muestra en buen estado y otra con una calificación de serio. Además, el valor más bajo de PCI se obtuvo en la unidad de muestra 1 y el valor más alto en la unidad de muestra 2.

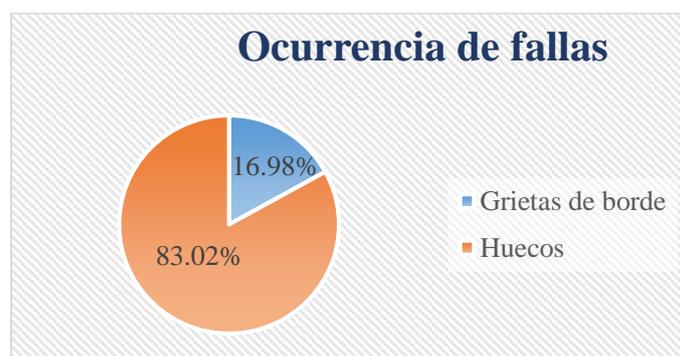
Ilustración 24: Fallas incidentes sección 9B

Las fallas visualizadas en la sección fueron del tipo “grietas de borde” con un 17% de ocurrencia y “huecos” con un 83%.

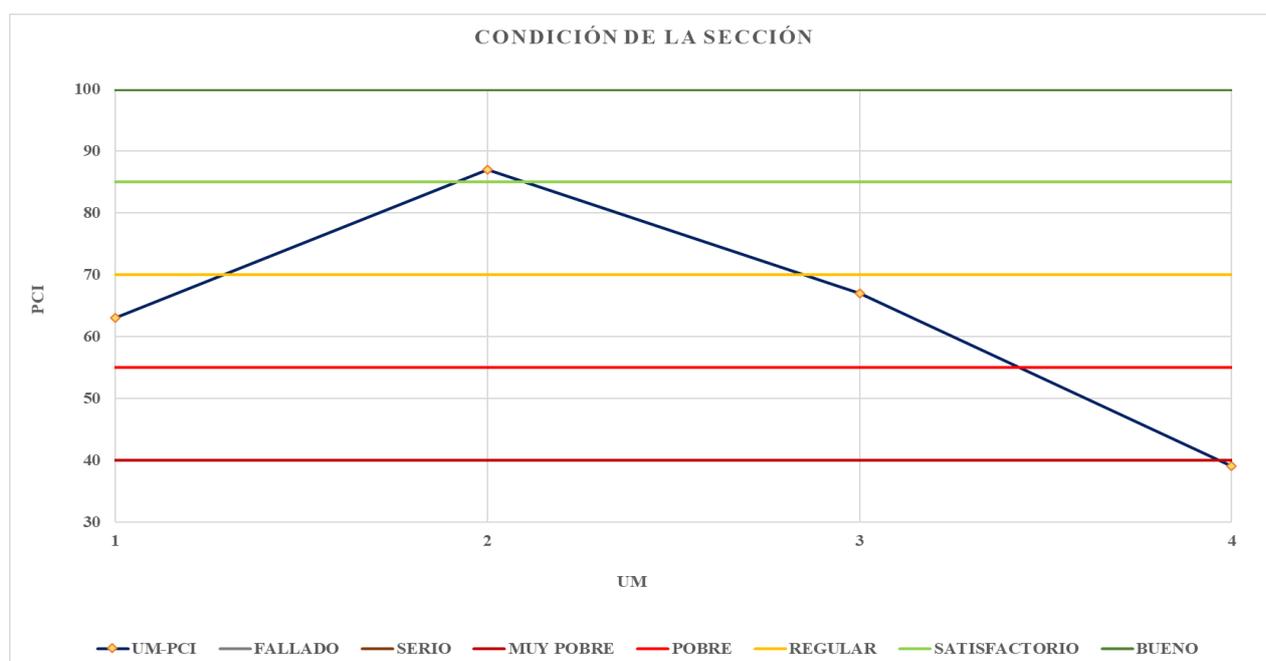
Ilustración 25: Variabilidad superficial sección 10

El gráfico 25 permite visualizar la variabilidad del estado superficial de la sección, donde se concluye que un 25% de las unidades de muestra evaluadas se encuentran en buen estado, un 50% en regular estado y el 25% restante presentan un estado superficial muy pobre. Esta distribución porcentual es indicadora para señalar que la calle Cantón es una sección con un estado superficial variable a lo largo de su longitud. Además, el valor más bajo de PCI se obtuvo en la unidad de muestra 4 y el valor más alto en la unidad de muestra 2.

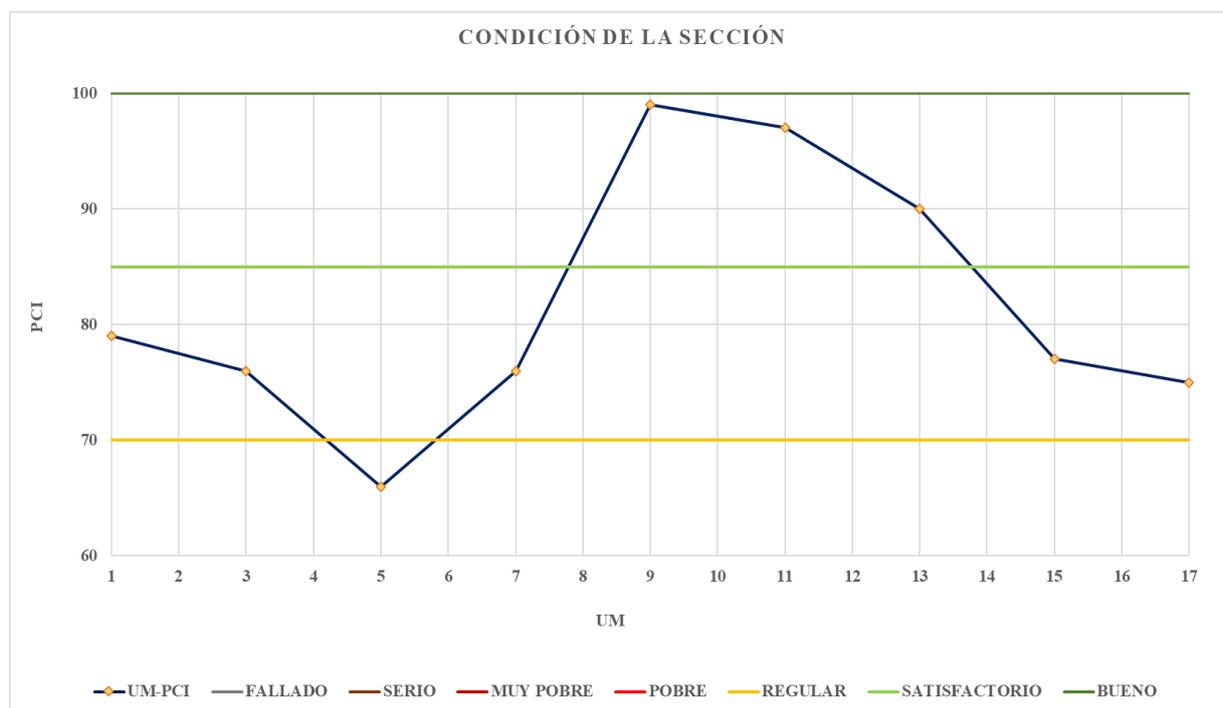
Ilustración 27: Variabilidad superficial sección 11

El gráfico 27 permite visualizar la variabilidad del estado superficial de la sección, donde se concluye que un 33.3% de las unidades de muestra evaluadas se encuentran en buen estado, un 55.6% en estado satisfactorio y el 11% restante presenta un estado superficial regular. Esta distribución porcentual es indicadora para señalar que la calle Lima es una sección con un estado superficial variable dentro de los rangos aceptables de calificación. Además, el valor más bajo de PCI se obtuvo en la unidad de muestra 5 y el valor más alto en la unidad de muestra 9.

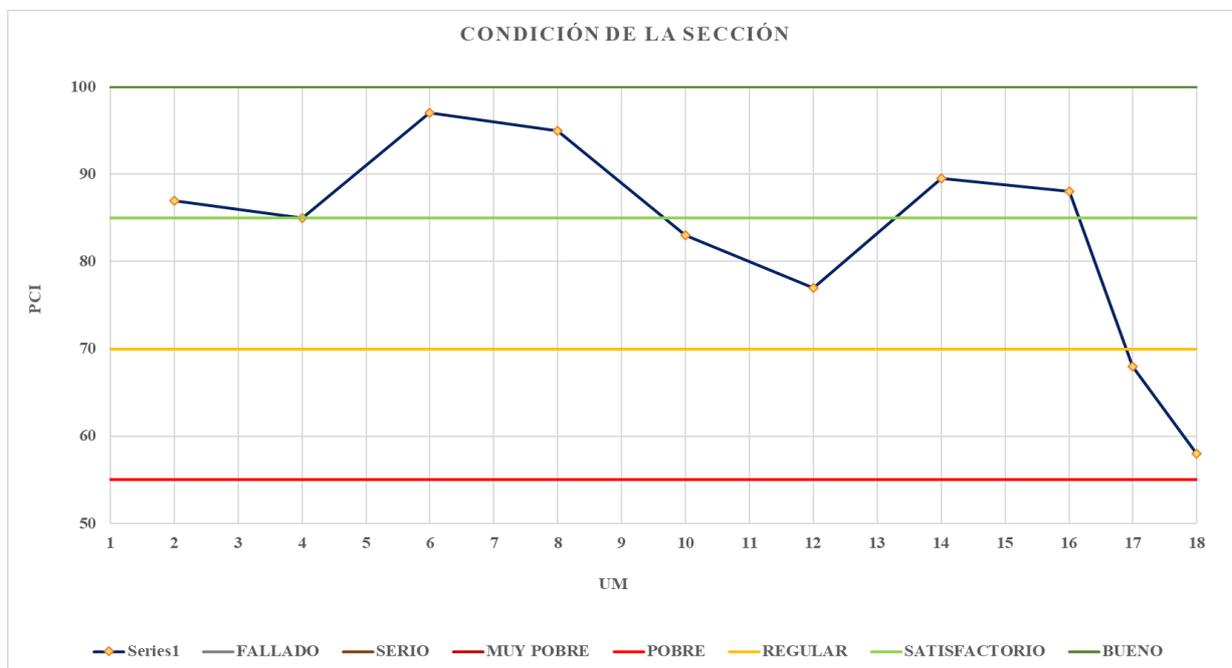
Ilustración 29: Variabilidad superficial sección 12

distribución porcentual es indicadora para señalar que la calle malecón Seoane es una sección con un estado superficial variable dentro de los rangos aceptables de calificación. Además, el valor más bajo de PCI se obtuvo en la unidad de muestra 18 y el valor más alto en la unidad de muestra 6.

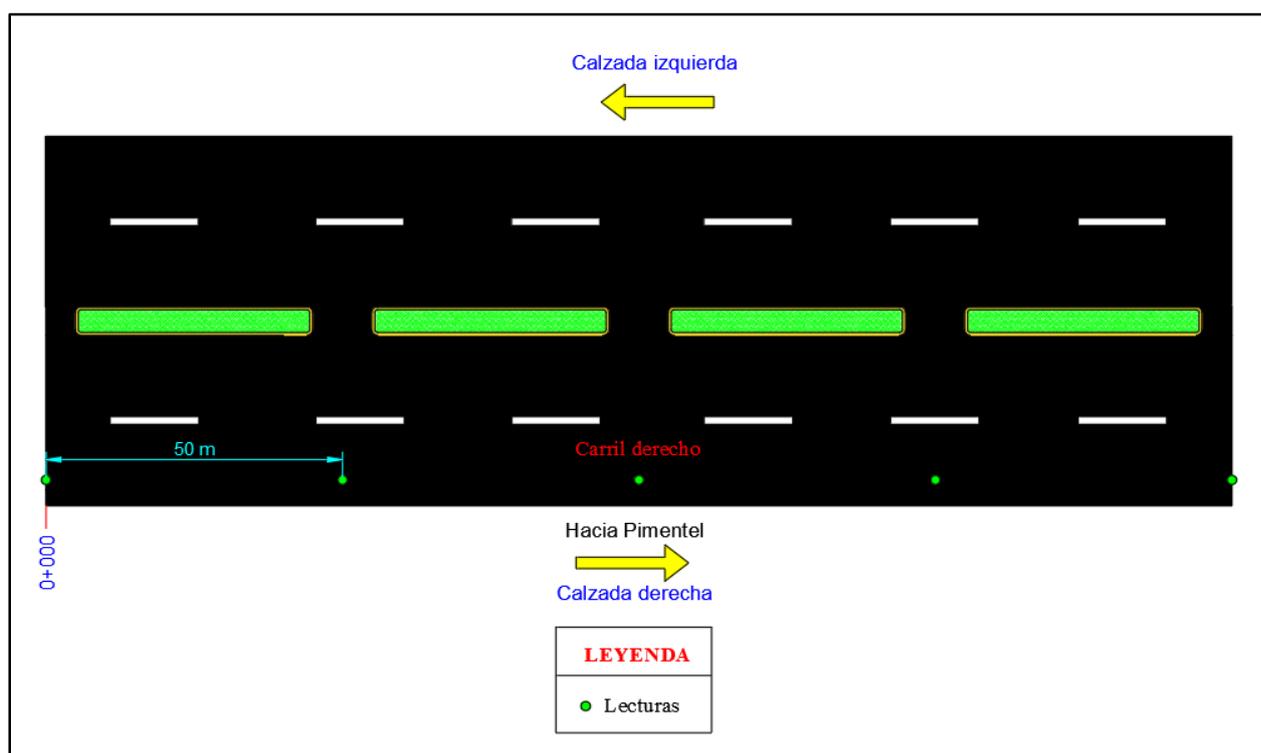
Figura 26: Esquema de toma de lecturas tramo 1, calzada derecha - carril derecho

La tabla 44 muestra los resultados obtenidos en el carril derecho de la calzada derecha, que va de este a oeste (de Chiclayo a Pimentel) de la avenida Velasco Alvarado. Se obtuvo como deflexión admisible el valor de 108×10^{-2} mm, valor que va de acuerdo al número de ejes equivalentes del pavimento. Así mismo, de acuerdo al índice medio diario anual se obtuvo la deflexión característica del pavimento, dando como resultado 112.77×10^{-2} m; este último valor representa la deflexión esperada para obtener un comportamiento homogéneo de la sección. Además, se obtuvieron las deflexiones recuperables corregidas y los radios de curvatura.

Entonces, se deduce que en la progresiva 0+000 y desde 0+250 hasta 0+450 existen deficiencias estructurales debido a que las deflexiones obtenidas superan la deflexión admisible o tolerable de 108×10^{-2} mm.

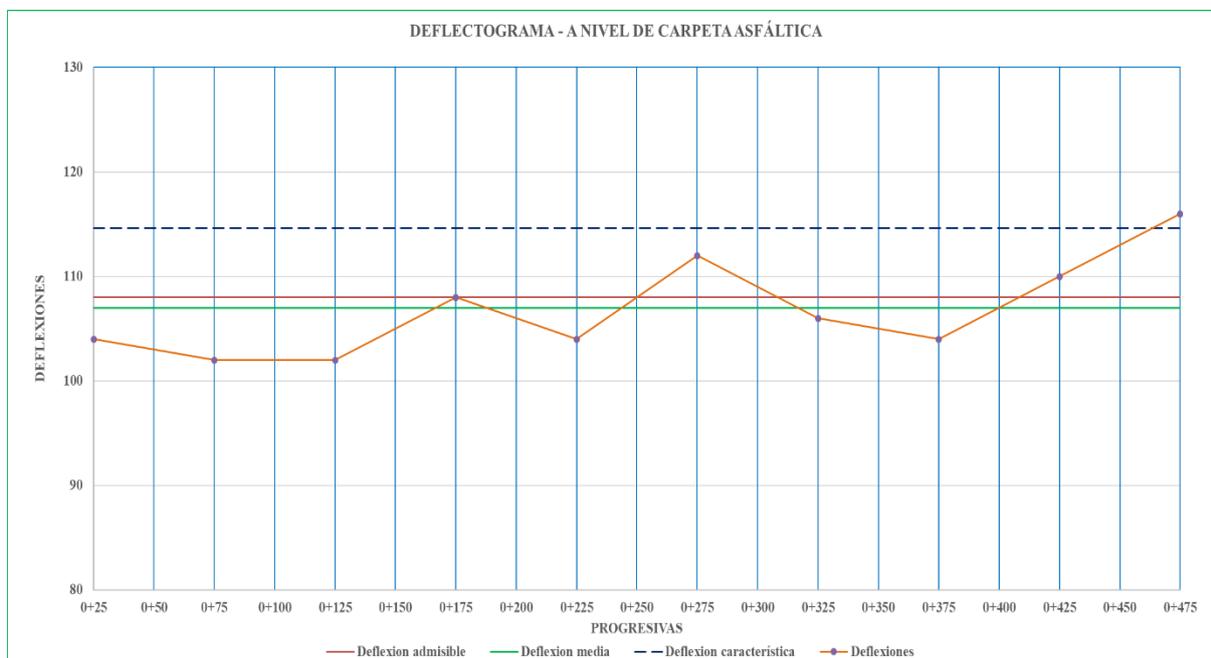
Ilustración 32: Deflectograma tramo 1, calzada derecha - carril izquierdo

Como es evidente, en las progresivas 0+000, 0+275, 0+425 y 0+475 existen deficiencias estructurales debido a que las deflexiones obtenidas superan la deflexión admisible o tolerable de 108×10^{-2} mm.

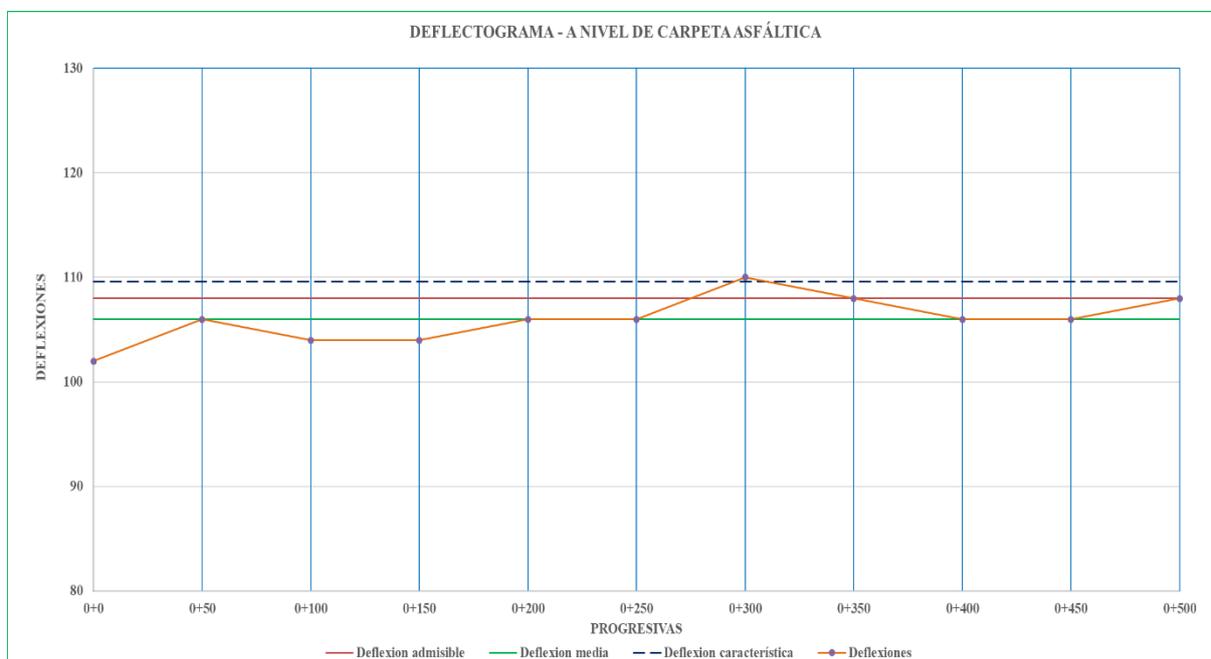
Ilustración 33: Deflectograma tramo 1, calzada izquierda - carril derecho

Como es evidente, en las progresivas 0+300 y 0+500 existen deficiencias estructurales debido a que las deflexiones obtenidas alcanzan o superan la deflexión admisible de 108×10^{-2} mm.

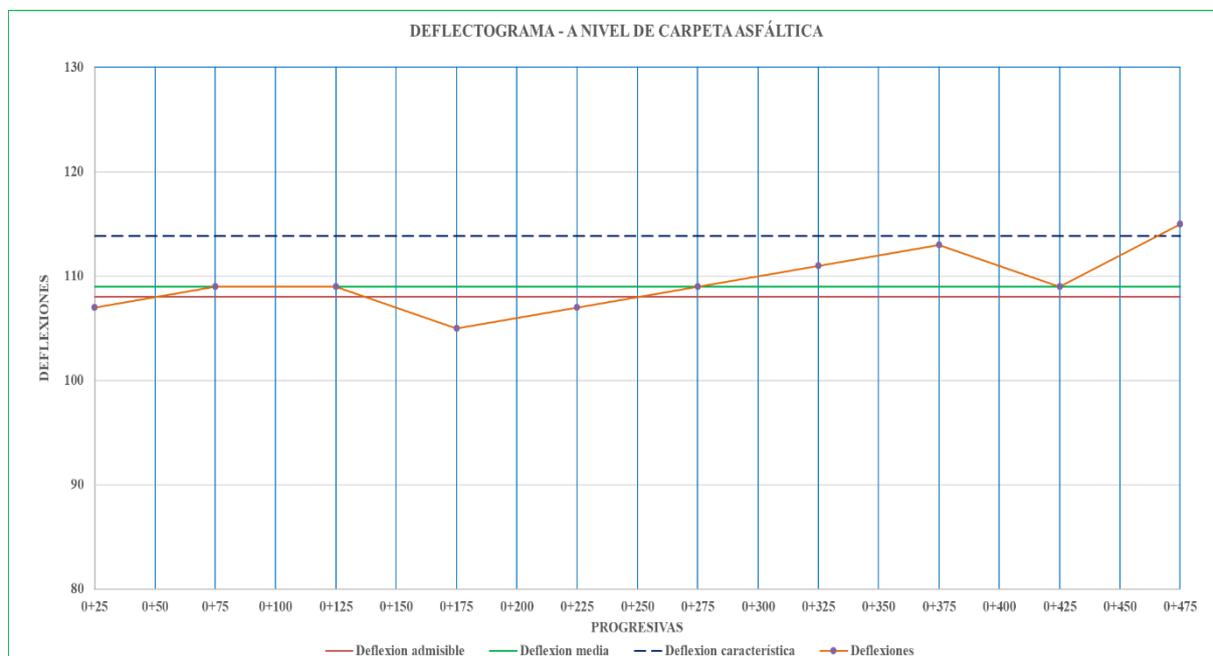
Ilustración 34: Deflectograma tramo I, calzada izquierda - carril izquierdo

Como es evidente, el 70% de las deflexiones del tramo superan la deflexión admisible de 108×10^{-2} mm, lo cual es indicador de deficiencias estructurales, para ser precisos, en las progresivas 0+075, 0+125, 0+275, 0+325, 0+375, 0+425 y 0+475.

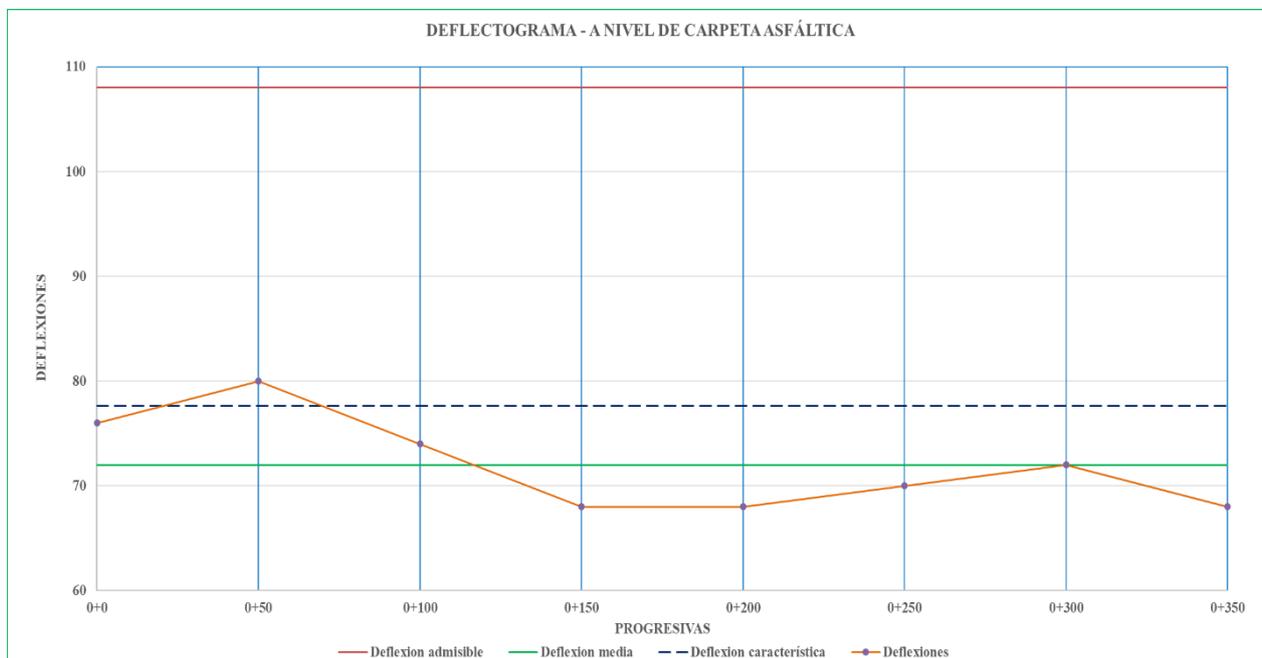
Ilustración 35: Deflectograma tramo 2, carril derecho

Entonces, a diferencia de la avenida Velasco Alvarado, las deflexiones obtenidas en el carril derecho de la avenida los laureles se encuentran por debajo de la deflexión admisible de 108×10^{-2} . Sin embargo, el siguiente paso es comparar los radios de curvatura con las deflexiones recuperables debido a que existen casos donde la estructura del pavimento falla a pesar de tener deflexiones bajas.

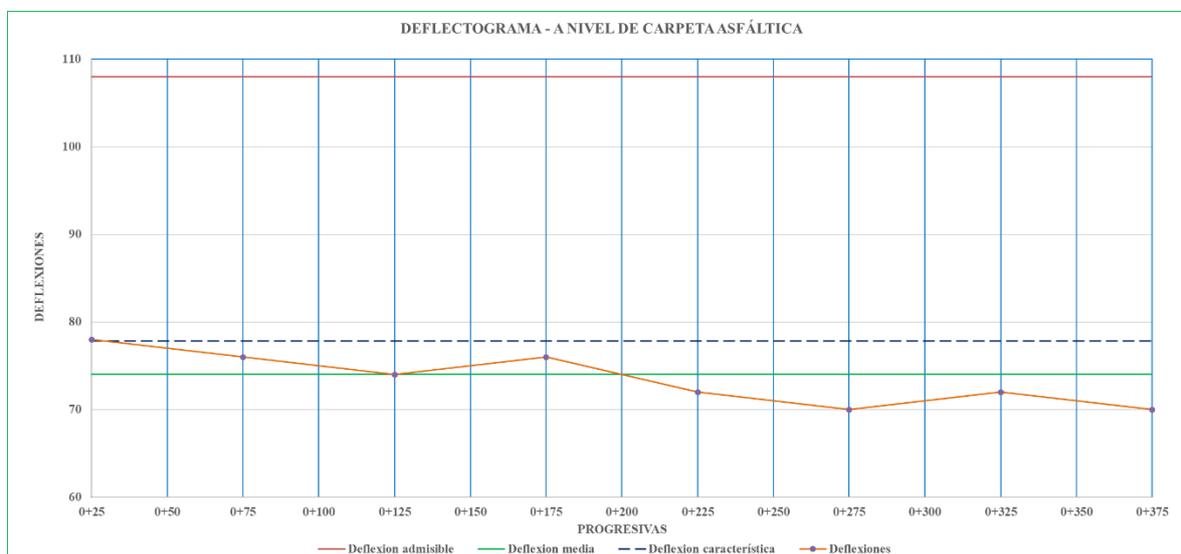
Ilustración 36: Deflectograma tramo 2, carril izquierdo

Como se muestra, a diferencia de la avenida Velasco Alvarado, las deflexiones obtenidas en el carril izquierdo de la avenida los laureles se encuentran por debajo de la deflexión admisible de 108×10^{-2} . Esta condición refleja una capacidad estructural homogénea del pavimento a lo largo del tramo. Sin embargo, el siguiente paso es comparar los radios de curvatura con las deflexiones recuperables debido a que existen casos donde la estructura del pavimento falla a pesar de tener deflexiones bajas.

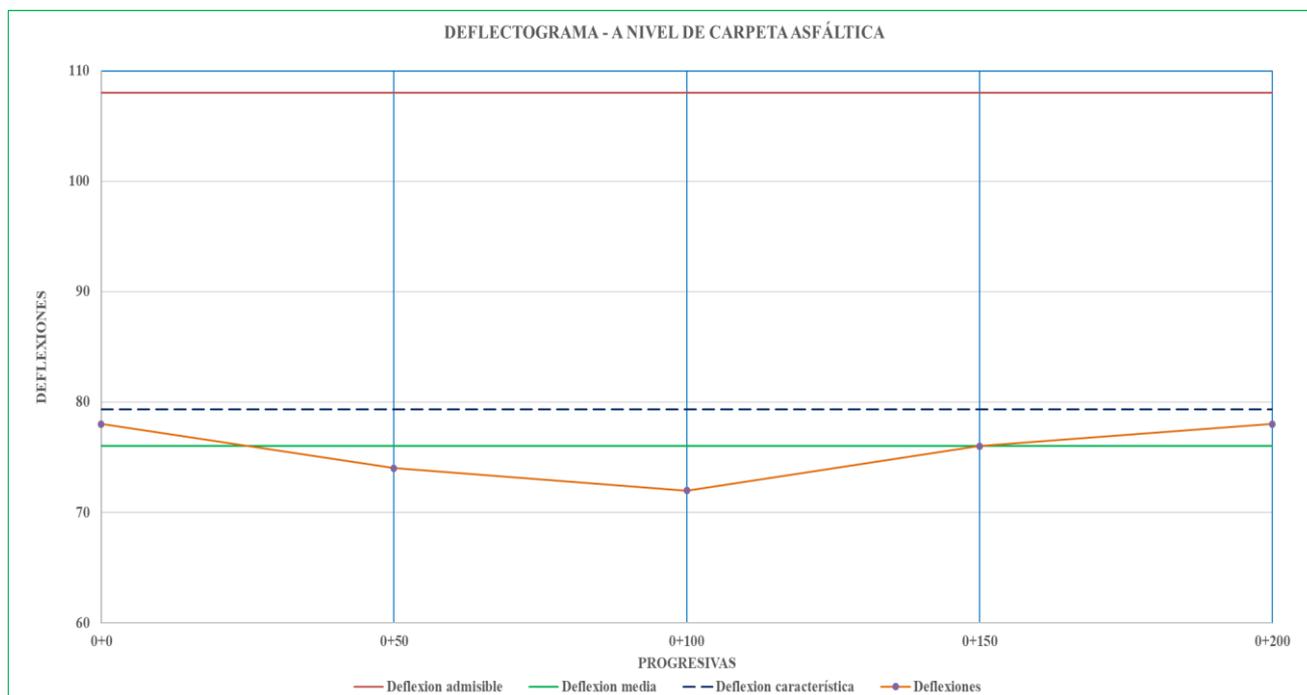
Ilustración 37: Deflectograma tramo 3, carril derecho

Como se muestra, las deflexiones obtenidas en el carril derecho de la calle José Leonardo Ortiz se encuentran por debajo de la deflexión admisible de 108×10^{-2} . Esta condición refleja una capacidad estructural homogénea del pavimento a lo largo del tramo. Sin embargo, el siguiente paso es comparar los radios de curvatura con las deflexiones recuperables debido a que existen casos donde la estructura del pavimento falla a pesar de tener deflexiones bajas.

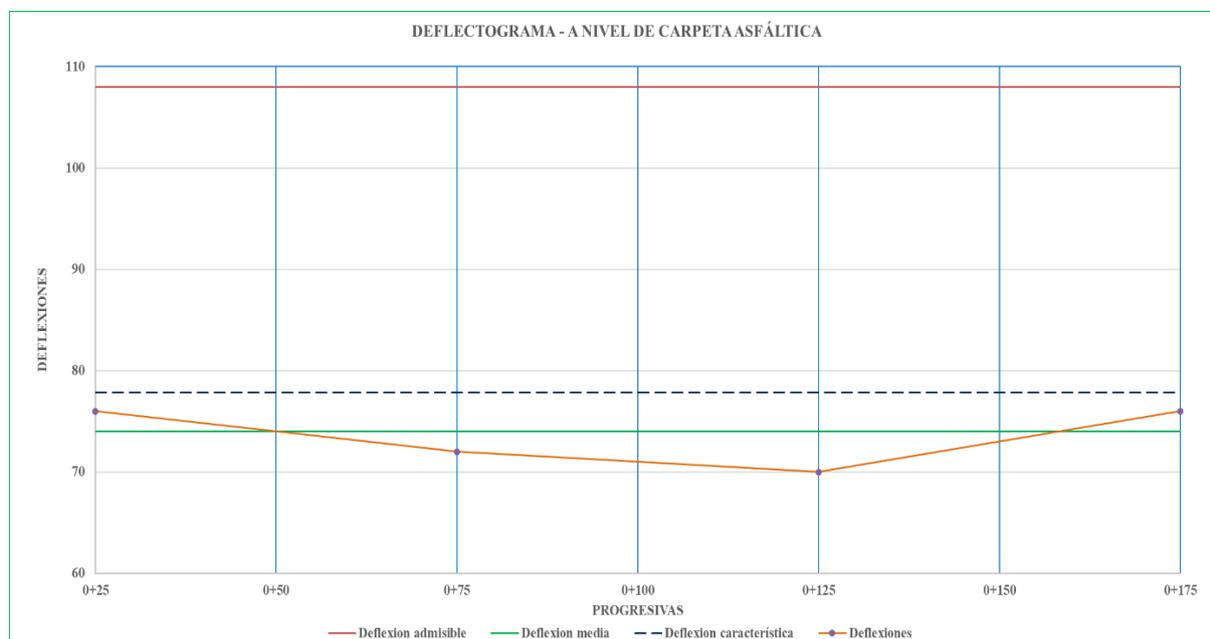
Ilustración 38: Deflectograma tramo 3, carril izquierdo

Como se muestra, las deflexiones obtenidas en el carril derecho de la calle José Leonardo Ortiz se encuentran por debajo de la deflexión admisible de 108×10^{-2} . Esta condición refleja una capacidad estructural homogénea del pavimento a lo largo del tramo. Sin embargo, el siguiente paso es comparar los radios de curvatura con las deflexiones recuperables debido a que existen casos donde la estructura del pavimento falla a pesar de tener deflexiones bajas.
