**EVALUACIÓN DEL ESTADO SUPERFICIAL Y CAPACIDAD
ESTRUCTURAL DE PAVIMENTOS FLEXIBLES MEDIANTE EL
ÍNDICE DE CONDICIÓN DEL PAVIMENTO Y DEFLECTOMETRÍA
EN CALLES Y AVENIDAS DEL CERCADO DEL DISTRITO DE
PIMENTEL 2020**

**TESIS PARA OPTAR EL TÍTULO DE
INGENIERO CIVIL AMBIENTAL**

Chiclayo, 2021

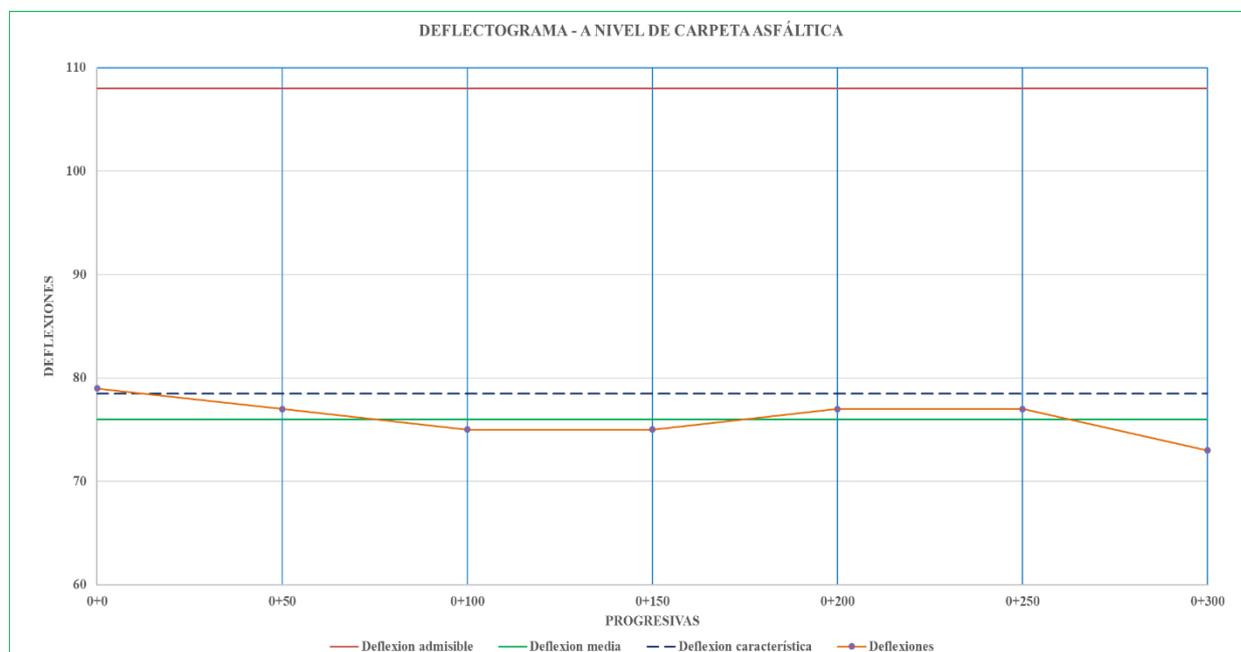
Ilustración 39: Deflectograma tramo 4, carril derecho

Como se muestra, las deflexiones obtenidas en el carril derecho de la calle Ricardo Palma se encuentran por debajo de la deflexión admisible de 108×10^{-2} . Esta condición refleja una capacidad estructural homogénea del pavimento a lo largo del tramo. Sin embargo, el siguiente paso es comparar los radios de curvatura con las deflexiones recuperables debido a que existen casos donde la estructura del pavimento falla a pesar de tener deflexiones bajas.

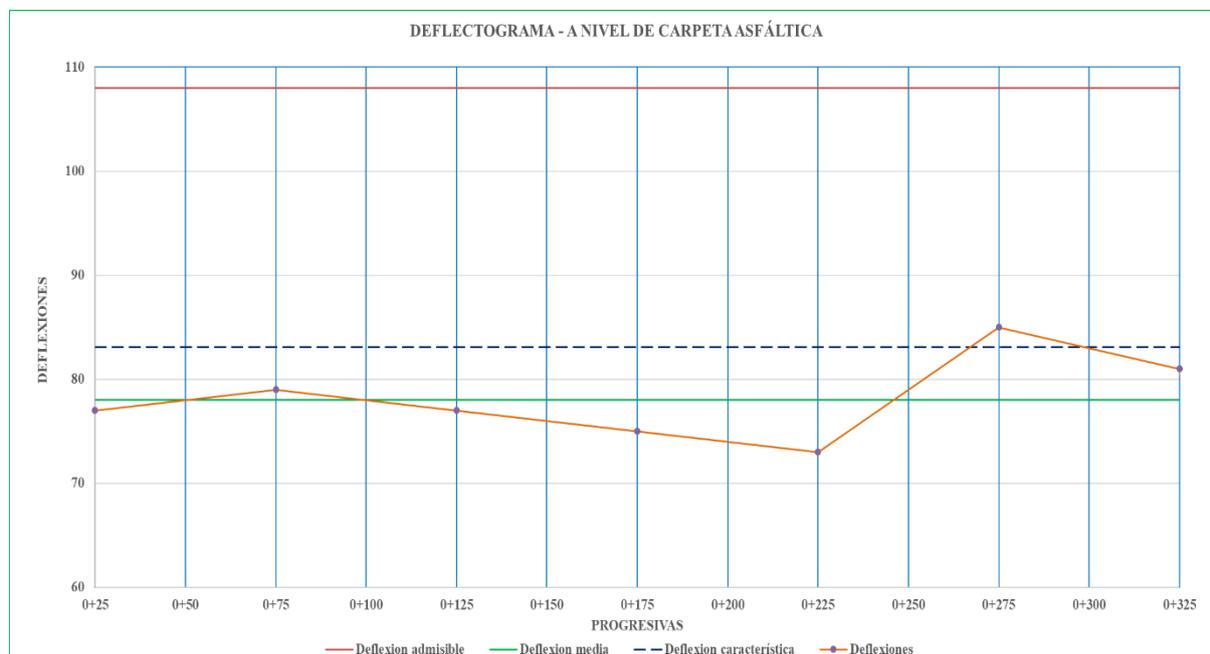
Ilustración 40: Deflectograma tramo 4, carril izquierdo

Como se muestra, las deflexiones obtenidas en el carril izquierdo de la calle Ricardo Palma se encuentran por debajo de la deflexión admisible de 108×10^{-2} . Esta condición refleja una capacidad estructural homogénea del pavimento a lo largo del tramo. Sin embargo, el siguiente paso es comparar los radios de curvatura con las deflexiones recuperables debido a que existen casos donde la estructura del pavimento falla a pesar de tener deflexiones bajas.

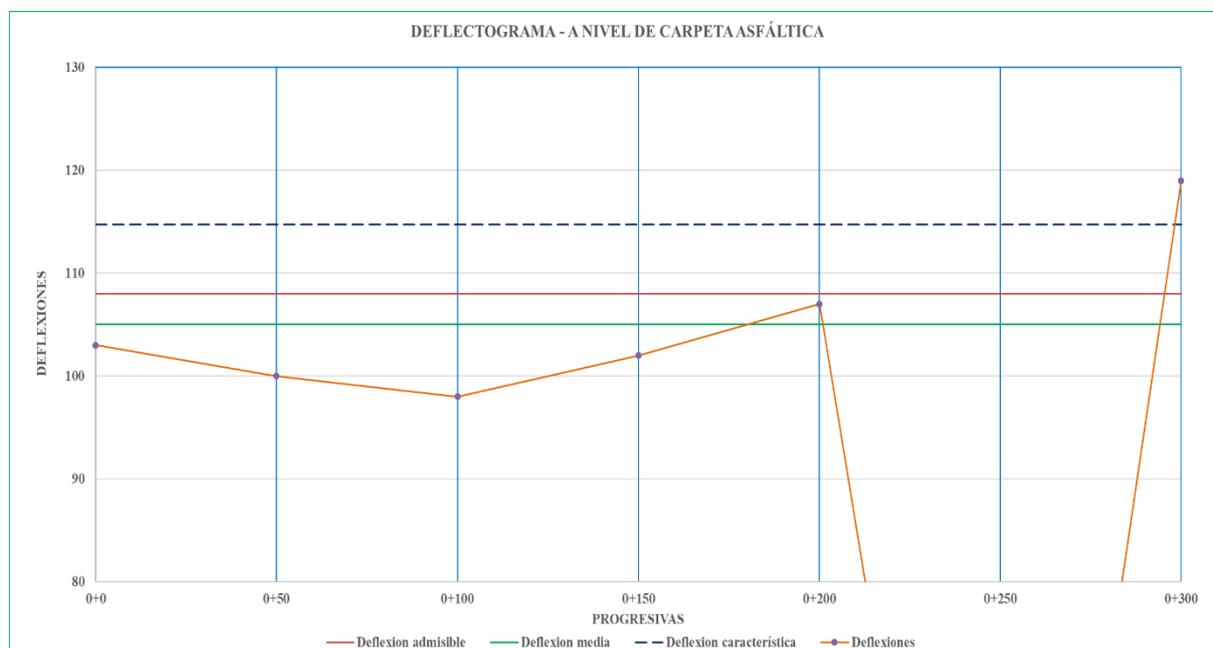
Ilustración 41: Deflectograma tramo 5, carril derecho

Como se muestra, el 83% de las deflexiones obtenidas en el carril izquierdo de la calle Ricardo Palma se encuentran por debajo de la deflexión admisible de 108×10^{-2} a excepción de la deflexión tomada en la progresiva 0+300, la cual supera la deflexión tolerable. Esta condición refleja una capacidad estructural homogénea del pavimento desde la progresiva 0+000 hasta 0+200. Sin embargo, el siguiente paso es comparar los radios de curvatura con las deflexiones recuperables debido a que existen casos donde la estructura del pavimento falla a pesar de tener deflexiones bajas.

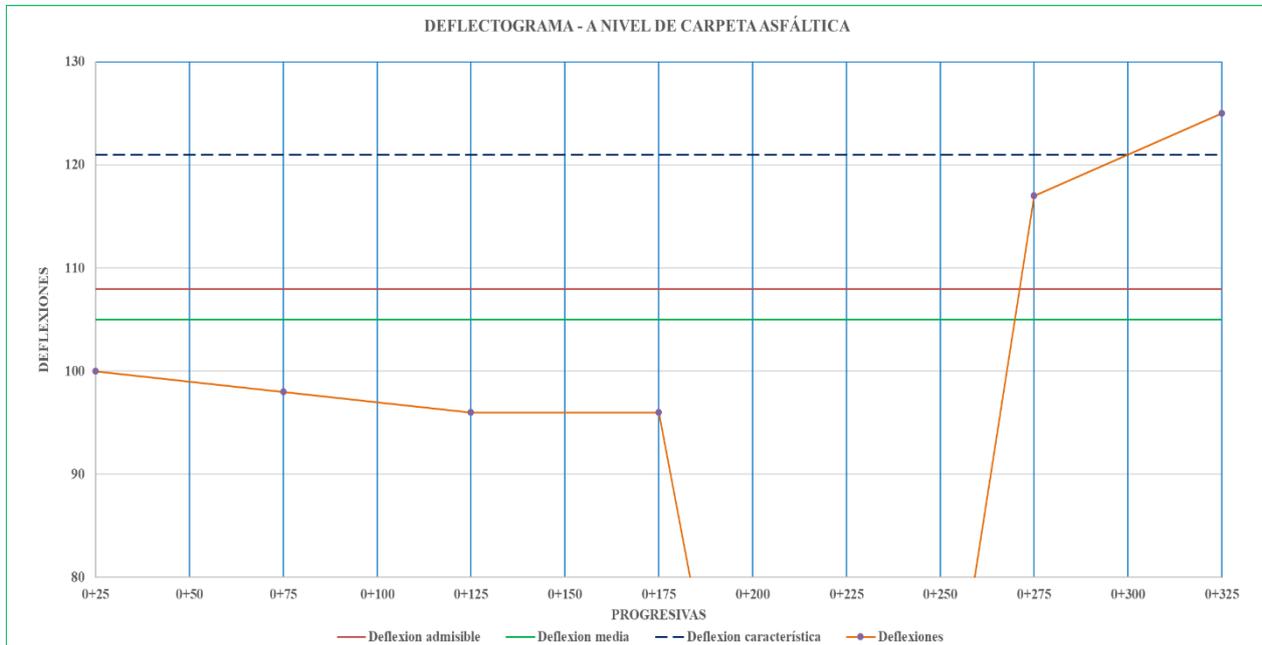
Ilustración 42: Deflectograma tramo 5, carril izquierdo

Como se muestra, las deflexiones medidas desde la progresiva 0+025 hasta 0+175 se encuentran por debajo de la deflexión admisible de 108×10^{-2} a excepción de las deflexiones en las progresivas 0+275 y 0+, las cuales superan la deflexión tolerable. Esta condición refleja una capacidad estructural homogénea del pavimento desde la progresiva 0+025 hasta 0+175. Sin embargo, el siguiente paso es comparar los radios de curvatura con las deflexiones recuperables debido a que existen casos donde la estructura del pavimento falla a pesar de tener deflexiones bajas.

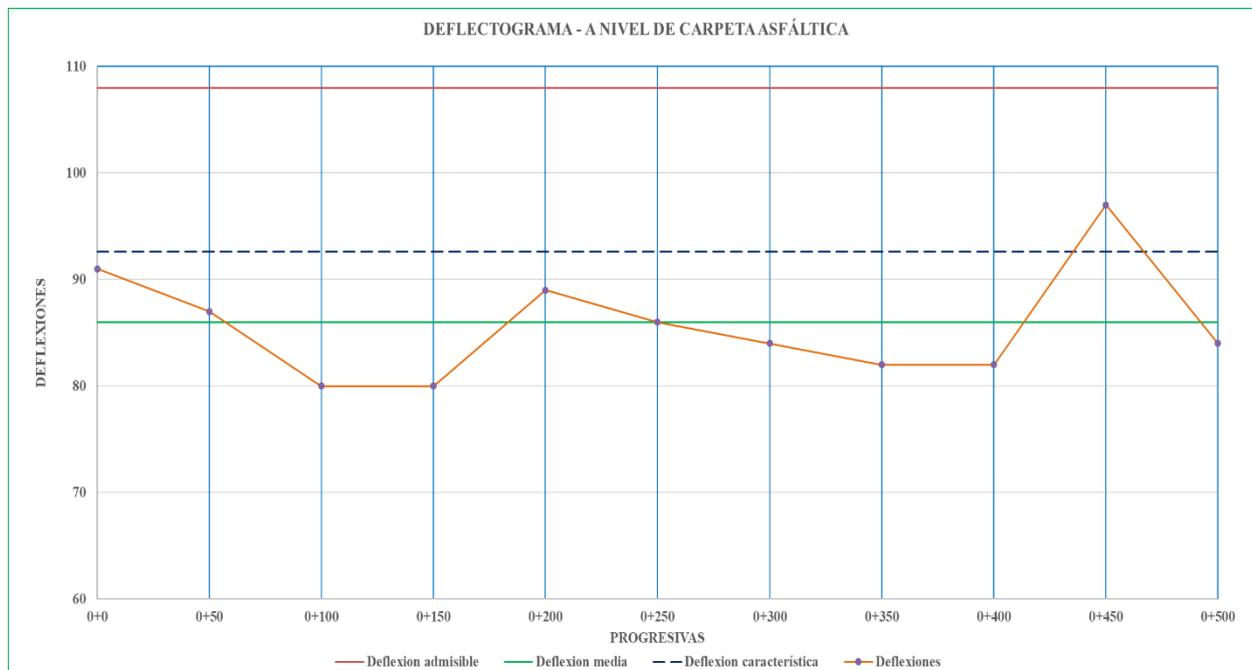
Ilustración 43: Deflectograma tramo 6, carril derecho

Como se muestra, las deflexiones medidas se encuentran por debajo del valor de la deflexión admisible de 108×10^{-2} mm. Igualmente, las deflexiones se encuentran por debajo de la deflexión que representa la homogeneidad en la sección. Sin embargo, el siguiente paso es comparar los radios de curvatura con las deflexiones recuperables debido a que existen casos donde la estructura del pavimento falla a pesar de tener deflexiones bajas.

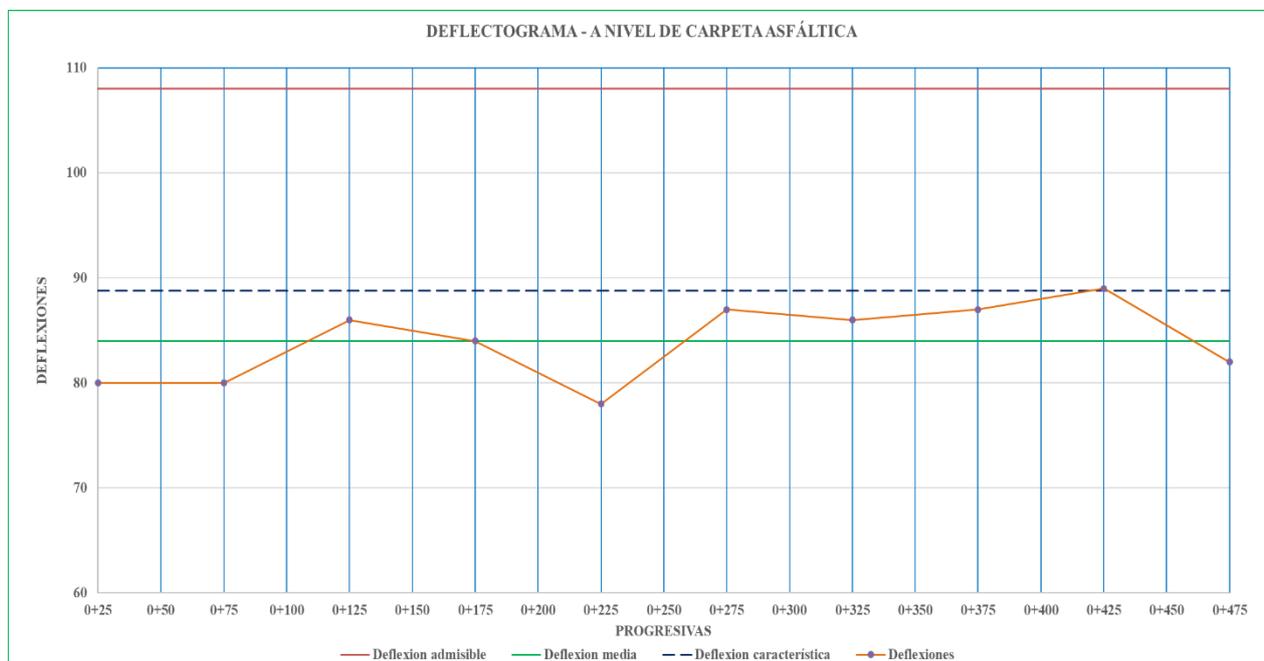
Ilustración 44: Deflectograma tramo 6, carril izquierdo

Como se muestra, las deflexiones medidas se encuentran por debajo del valor de la deflexión admisible de 108×10^{-2} mm. Igualmente, las deflexiones se encuentran por debajo de la deflexión que representa la homogeneidad en la sección. Sin embargo, el siguiente paso es comparar los radios de curvatura con las deflexiones recuperables debido a que existen casos donde la estructura del pavimento falla a pesar de tener deflexiones bajas.

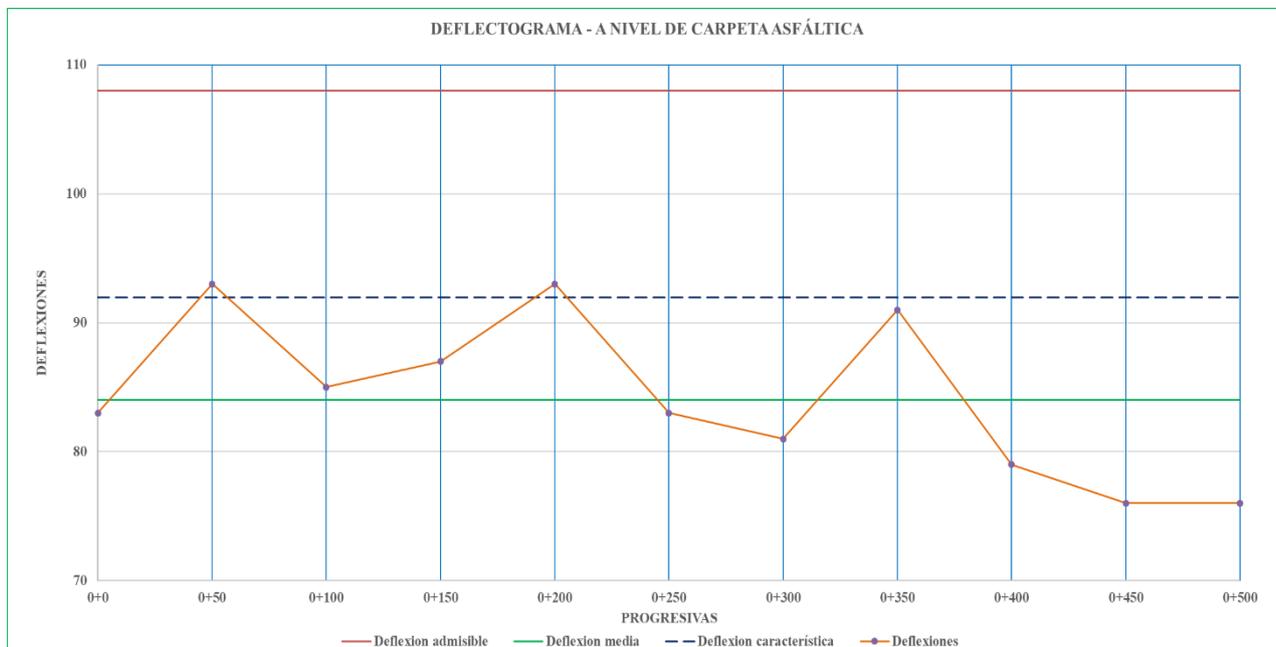
Ilustración 45: Deflectograma tramo 7, carril derecho

Como se muestra, las deflexiones obtenidas a lo largo del tramo son indicadores de la variabilidad estructural en la calle Atahualpa. No obstante, todas las mediciones fluctúan dentro de valores tolerables, es decir, por debajo de la deflexión admisible de 108×10^{-2} mm. Sin embargo, el siguiente paso es comparar los radios de curvatura con las deflexiones recuperables debido a que existen casos donde la estructura del pavimento falla a pesar de tener deflexiones bajas.

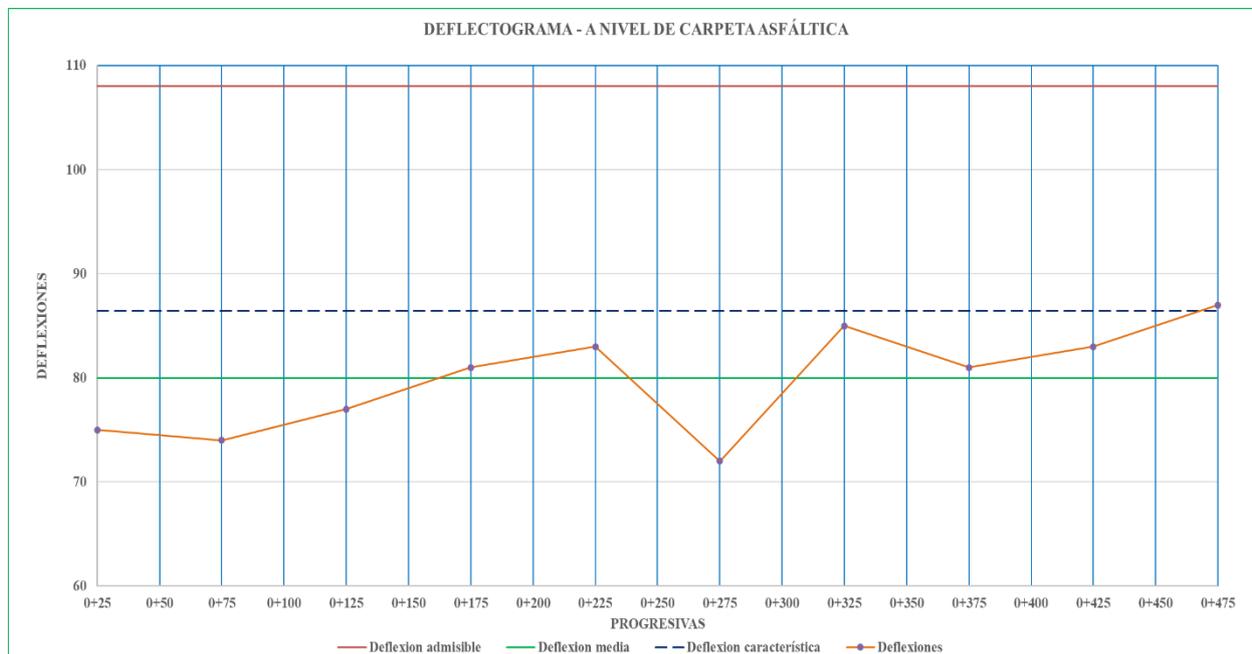
Ilustración 46: Deflectograma tramo 7, carril izquierdo

Como se muestra, las deflexiones medidas se encuentran por debajo del valor de la deflexión admisible de 108×10^{-2} mm. Igualmente, las deflexiones se encuentran por debajo de la deflexión que representa la homogeneidad en la sección (deflexión característica), a excepción de la progresiva 0+475 donde se encuentra por encima. Sin embargo, el siguiente paso es comparar los radios de curvatura con las deflexiones recuperables debido a que existen casos donde la estructura del pavimento falla a pesar de tener deflexiones bajas.

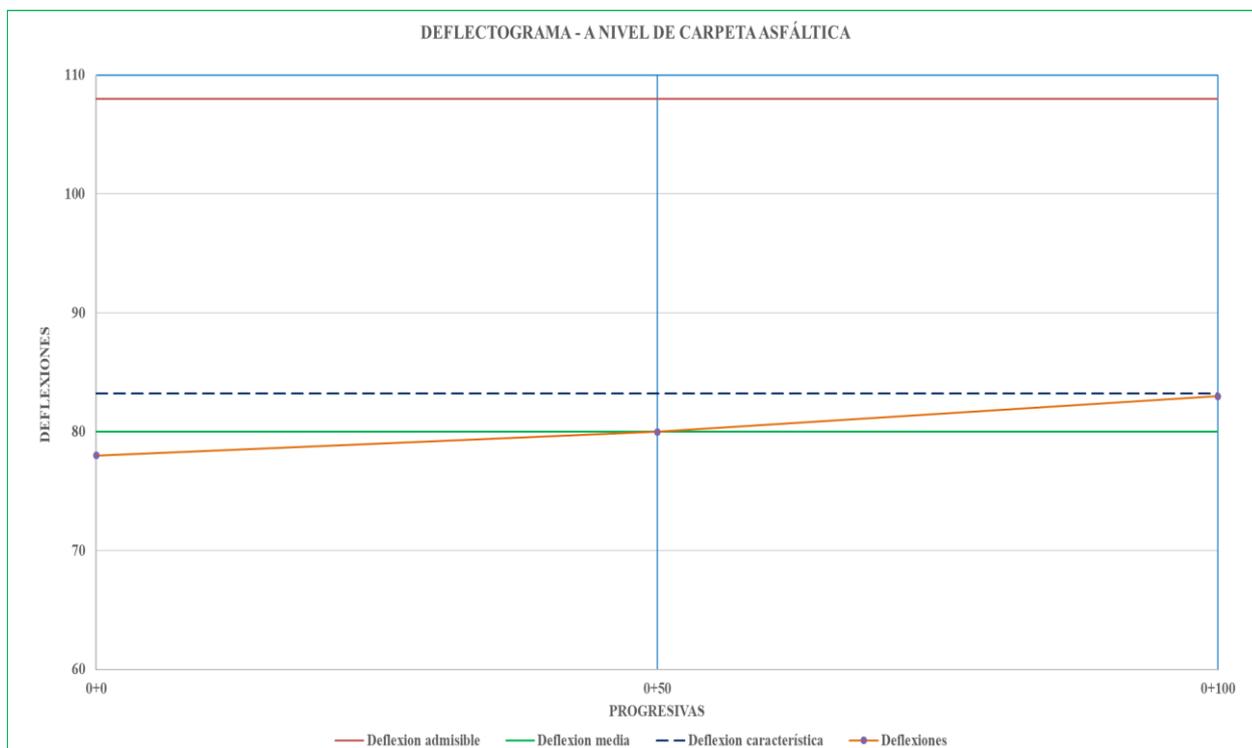
Ilustración 47: Deflectograma tramo 8, carril derecho

Como se muestra, las deflexiones medidas se encuentran por debajo del valor de la deflexión admisible de 108×10^{-2} mm. Sin embargo, el siguiente paso es comparar los radios de curvatura con las deflexiones recuperables debido a que existen casos donde la estructura del pavimento falla a pesar de tener deflexiones bajas.

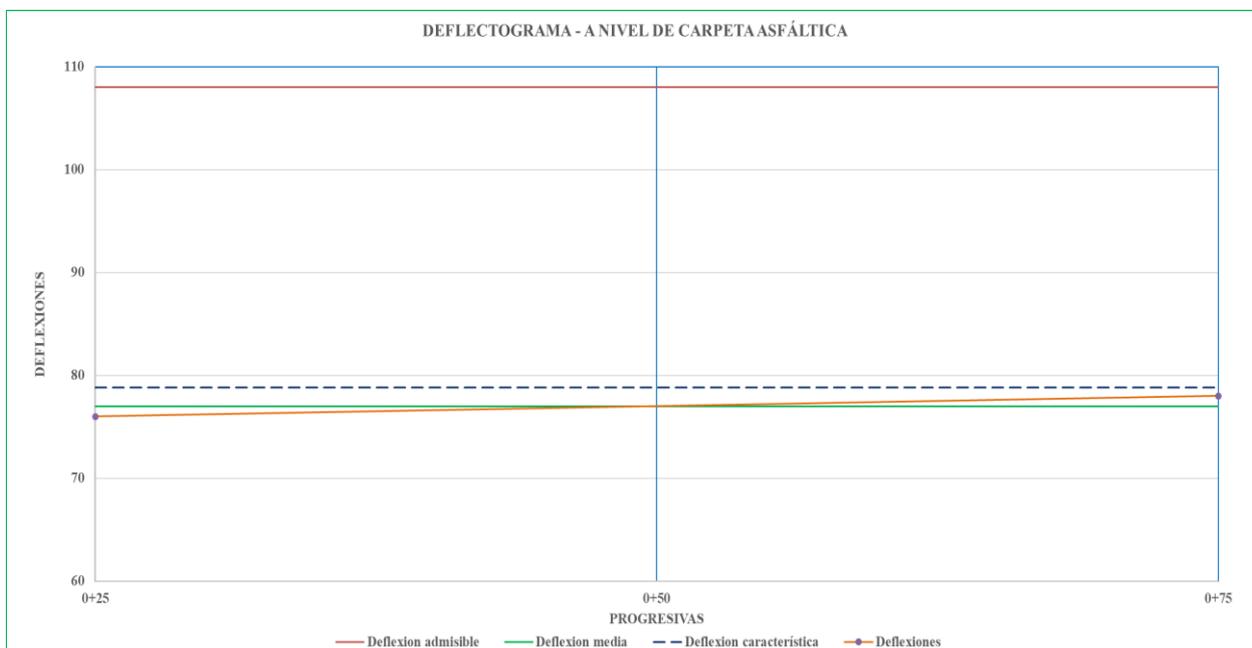
Ilustración 48: Deflectograma tramo 8, carril izquierdo

Como se muestra, las deflexiones medidas se encuentran por debajo del valor de la deflexión admisible de 108×10^{-2} mm, lo que en un inicio sería un indicador de una buena capacidad estructural por parte del pavimento. Sin embargo, el siguiente paso es comparar los radios de curvatura con las deflexiones recuperables debido a que existen casos donde la estructura del pavimento falla a pesar de tener deflexiones bajas.

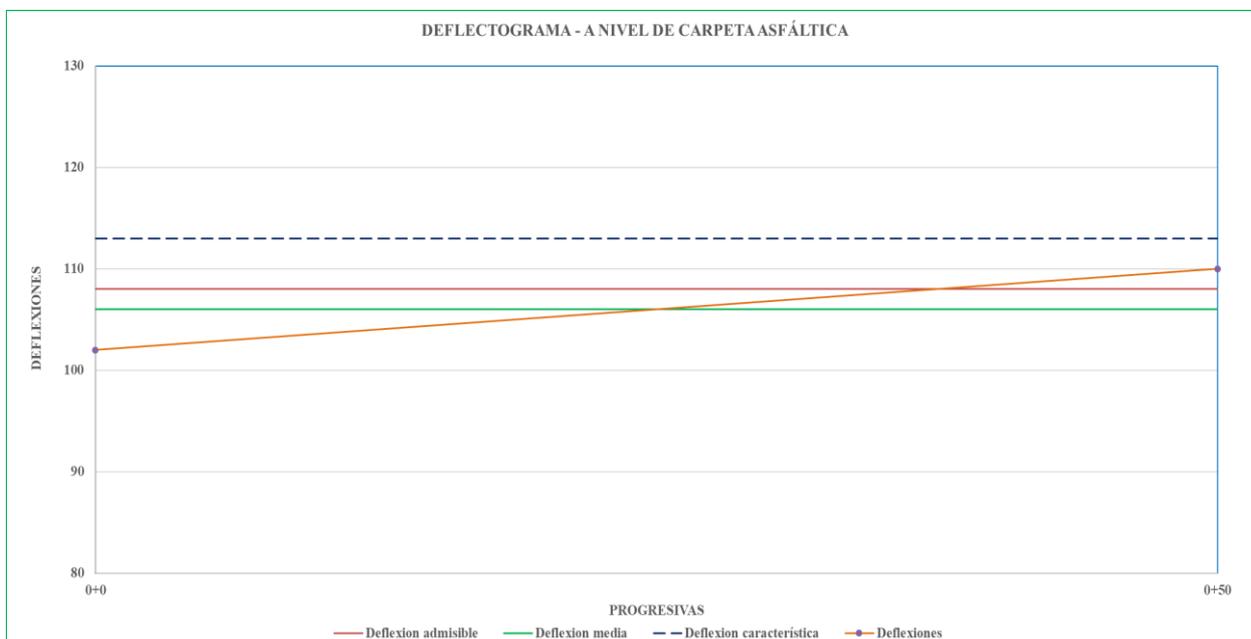
Ilustración 49: Deflectograma tramo 9, carril derecho

Como se muestra, la deflexión característica se encuentra por encima del valor de la deflexión admisible, esto indicaría una deficiente capacidad estructural actual del pavimento. La deflexión de la progresiva 0+100 del tramo es la que genera que la deflexión característica esté por encima del rango tolerable.

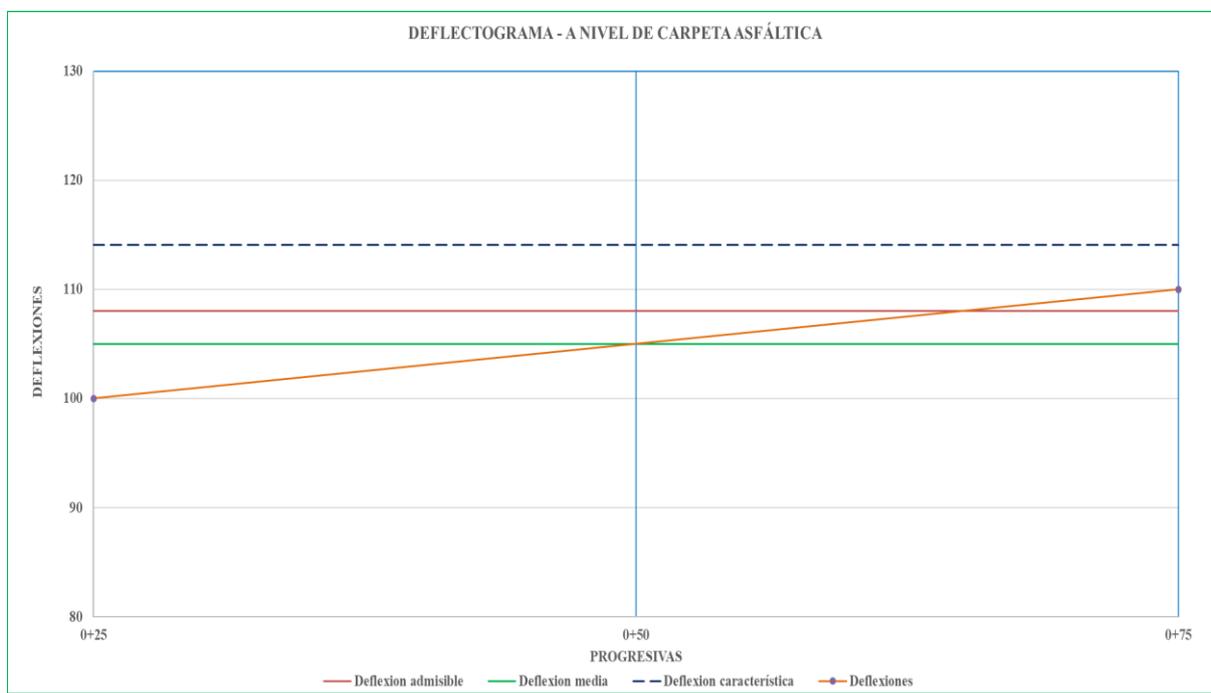
Ilustración 50: Deflectograma tramo 9, carril izquierdo

Como se muestra, al igual que en el carril derecho, la deflexión característica se encuentra por encima del valor de la deflexión admisible, esto indicaría una deficiente capacidad estructural actual del pavimento. La deflexión de la progresiva 0+075 del tramo es la que genera que la deflexión característica esté por encima del rango tolerable.

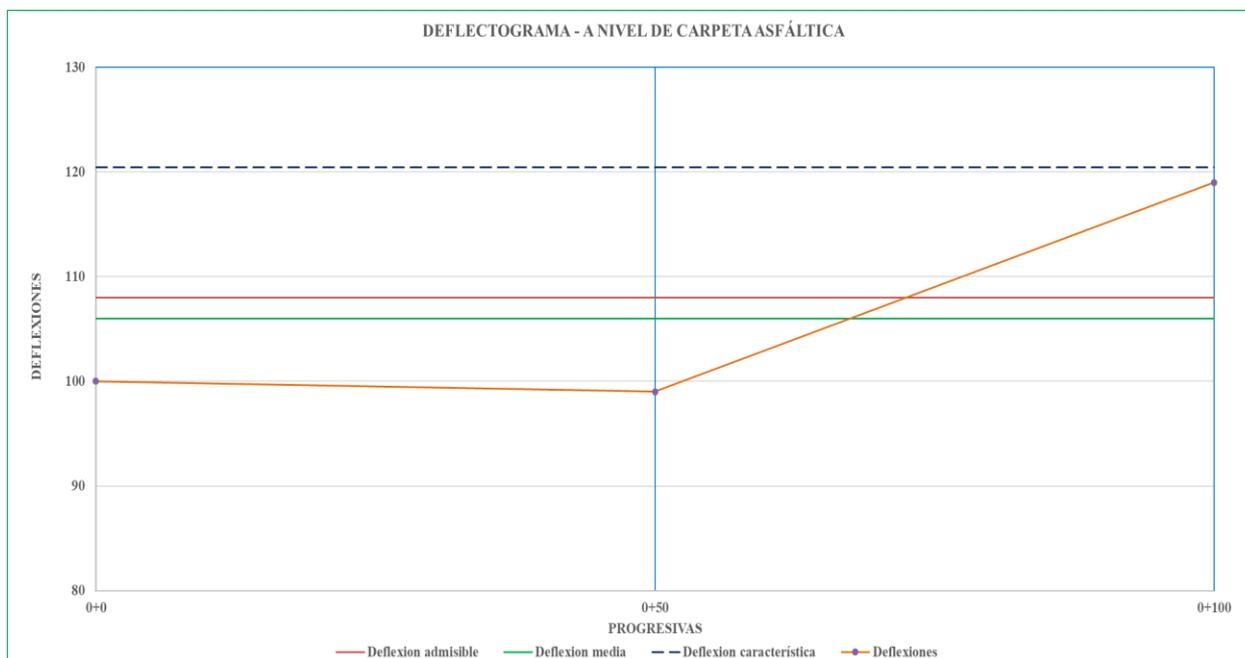
Ilustración 51: Deflectograma tramo 10, carril derecho

Como se muestra, las deflexiones obtenidas en los tramos 0+000 y 0+050 presentan buena capacidad estructural, pero para la progresiva 0+100 la capacidad estructural decrece, sobrepasando la deflexión admisible de 108×10^{-2} mm. Sin embargo, a pesar de que en las dos primeras progresivas se obtuvieron deflexiones tolerables, la deflexión característica se encuentra por encima de la deflexión límite, lo que, en términos generales, se podría concluir que todo el tramo presenta deficiencia estructural.

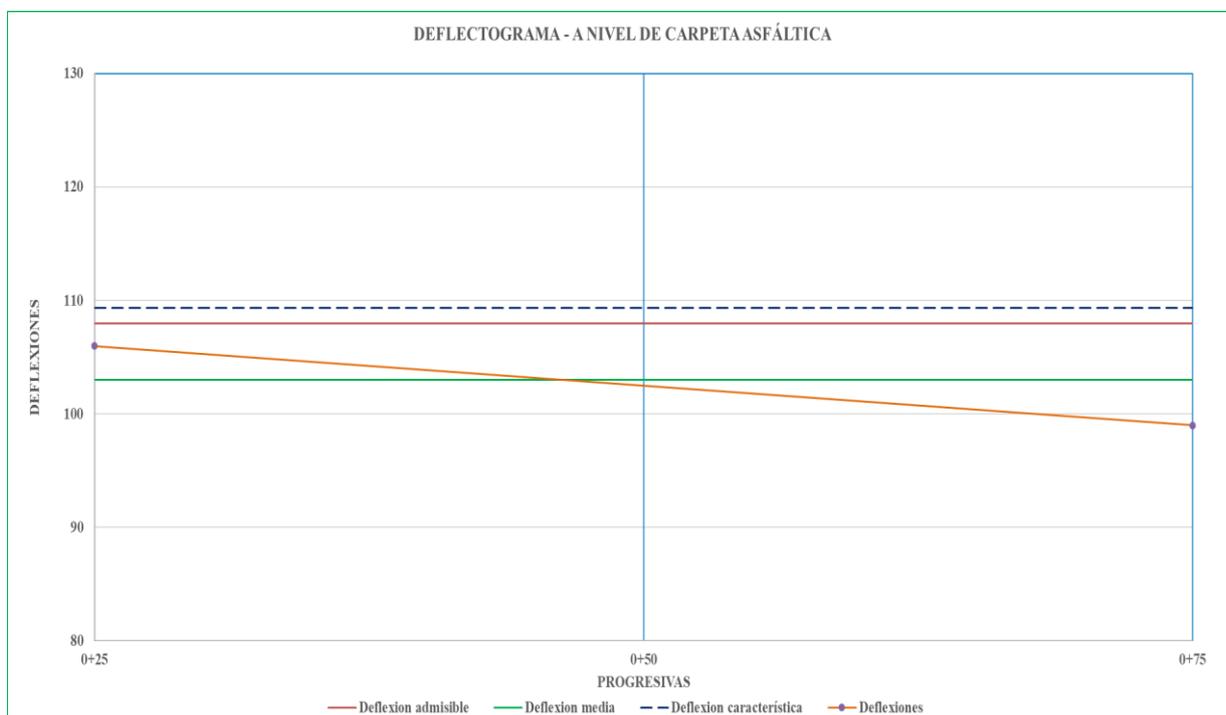
Ilustración 52: Deflectograma tramo 10, carril izquierdo

Como se muestra, la deflexión característica se encuentra por encima de la deflexión admisible, lo que significa que el estado del pavimento a lo largo de todo su tramo presenta una baja capacidad estructural, a pesar de que las deflexiones obtenidas se encuentran por debajo del valor tolerable.

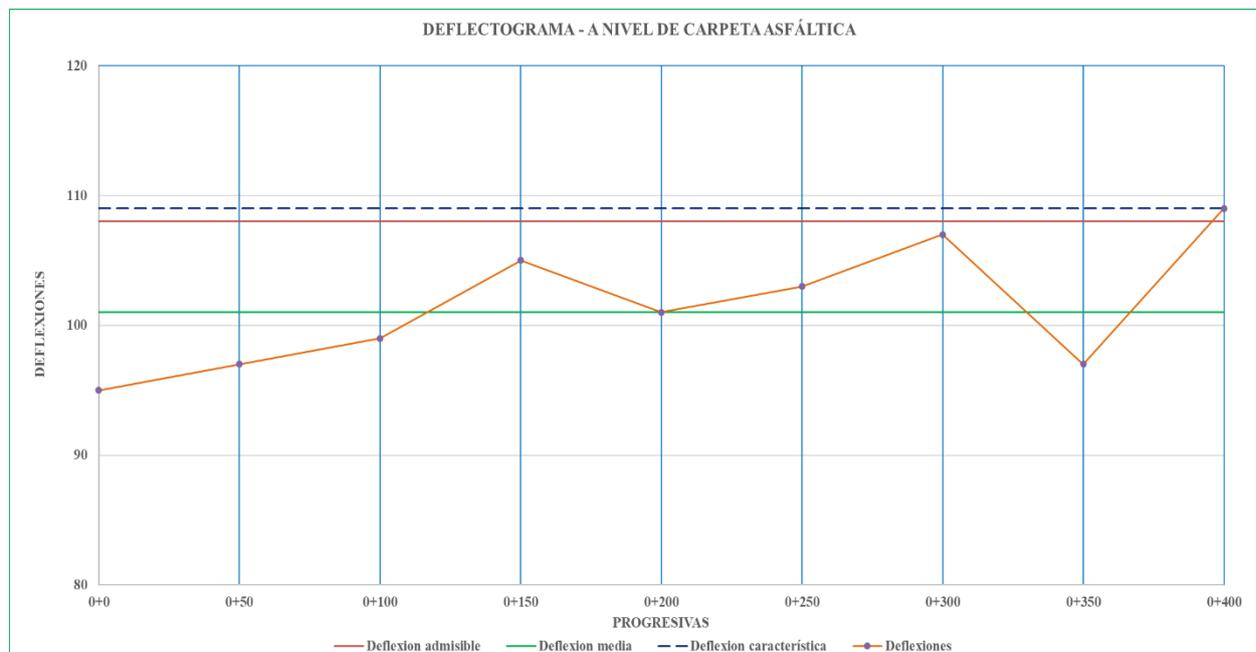
Ilustración 53: Deflectograma tramo 11, carril derecho

Como se muestra, la capacidad estructural del tramo fluctúa por debajo de la deflexión admisible de 108×10^{-2} mm, a excepción de la progresiva 0+400 donde la deflexión supera este valor, es decir, tal como propone Ruiz, la deflexión característica solo es superada por el 5% de las deflexiones determinadas, coincidiendo con los resultados obtenidos. A partir de esto, lo siguientes es relacionar los valores de las deflexiones recuperables y los radios de curvatura para poder sacar conclusiones con respecto a la capacidad estructural del pavimento.

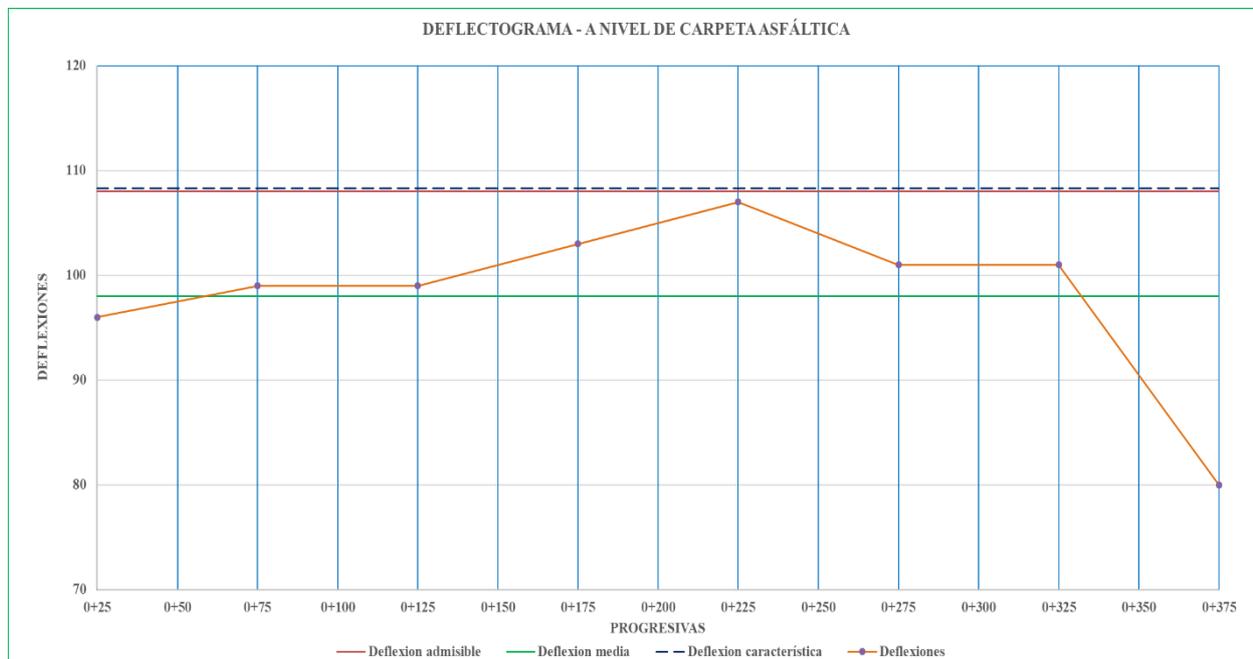
Ilustración 54: Deflectograma tramo 11, carril izquierdo

Como se muestra, la deflexión que mejor representa a la capacidad estructural del pavimento, con respecto a la cantidad de vehículos que transitan por encima de este, se encuentra por encima de la deflexión admisible de 108×10^{-2} mm, lo que en términos generales significaría un mal comportamiento del pavimento. Sin embargo, las deflexiones obtenidas son menores que estos dos parámetros, lo que indicaría que alguna capa de la estructura del pavimento se está comportando mejor que la otra. A partir de esto, lo siguientes es relacionar los valores de las deflexiones recuperables y los radios de curvatura para poder sacar conclusiones con respecto a la capacidad estructural del pavimento.

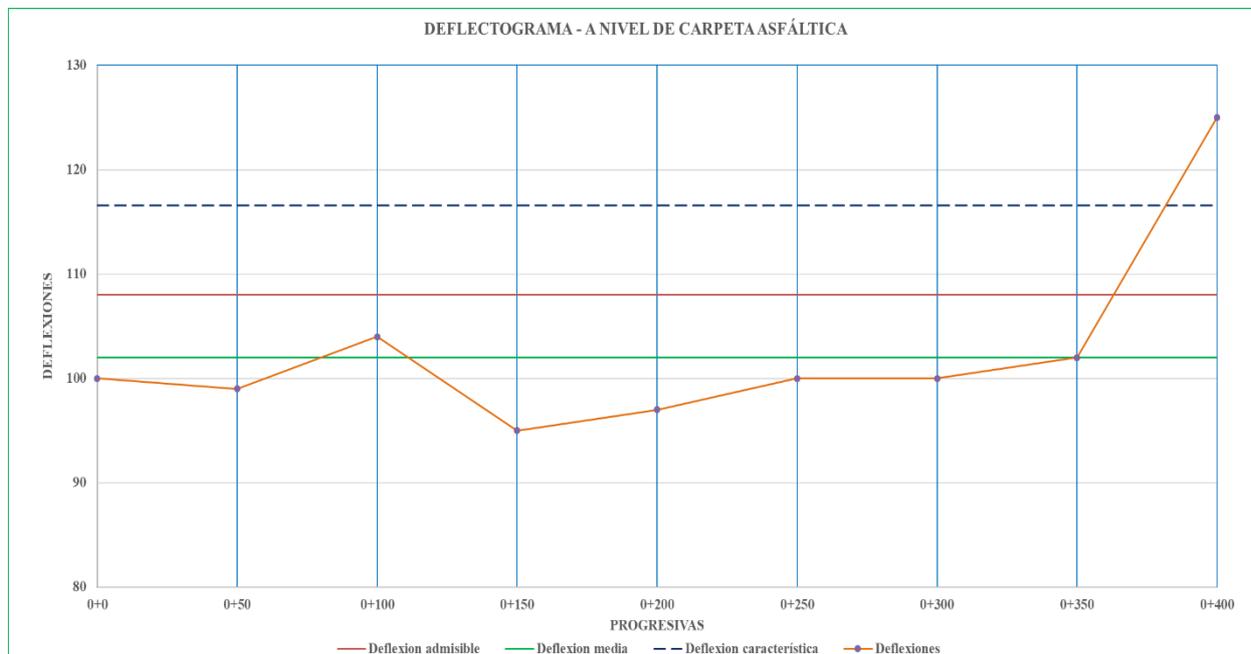
Ilustración 55: Deflectograma tramo 12, carril derecho

Como se muestra, la deflexión que mejor representa a la capacidad estructural del pavimento, con respecto a la cantidad de vehículos que transitan por encima de este, se encuentra por encima de la deflexión admisible de 108×10^{-2} mm, lo que en términos generales significaría un mal comportamiento del pavimento. Sin embargo, el 89% de las deflexiones obtenidas son menores que estos dos parámetros, lo que indicaría que alguna capa de la estructura del pavimento se está comportando mejor que la otra. A partir de esto, lo siguientes es relacionar los valores de las deflexiones recuperables y los radios de curvatura para poder sacar conclusiones con respecto a la capacidad estructural del pavimento.

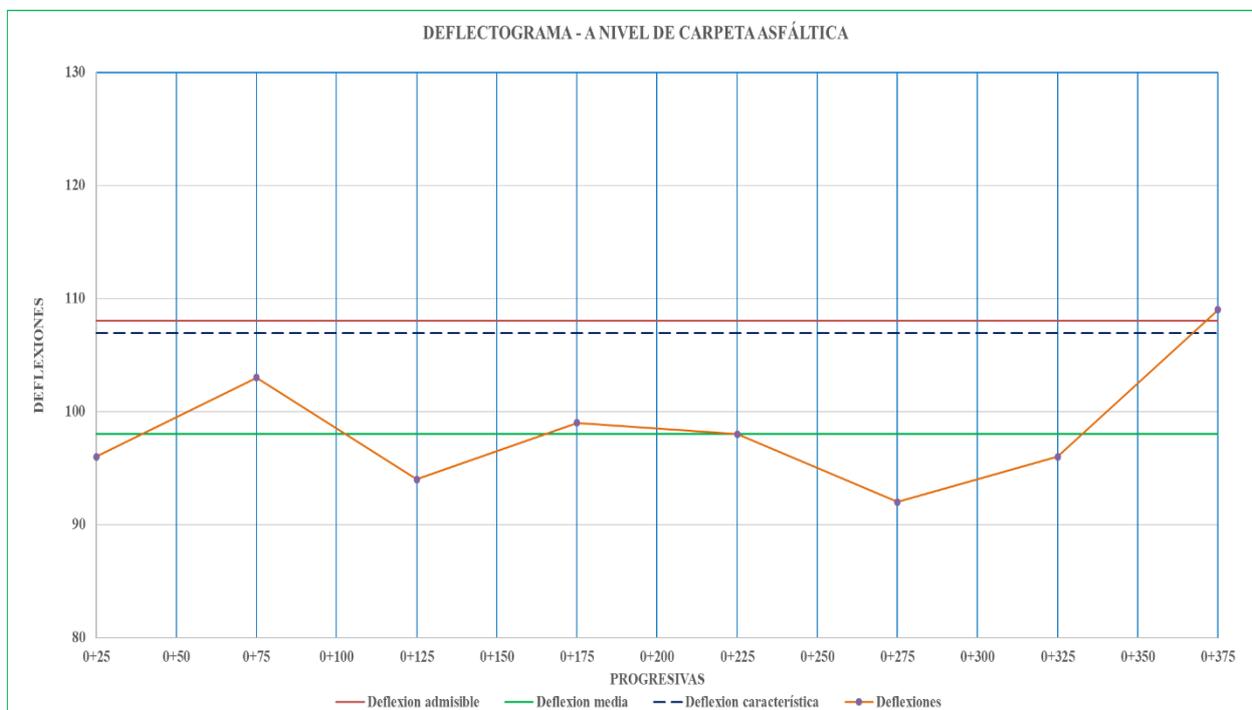
Ilustración 56: Deflectograma tramo 12, carril izquierdo

Como se muestra, las deflexiones obtenidas desde la progresiva 0+025 hasta 0+325 y la deflexión característica se encuentran por debajo de la deflexión admisible de 108×10^{-2} mm; lo que indicaría una capacidad estructural aceptable; la deflexión recuperable de la progresiva 0+375 supera el rango tolerable, lo que indicaría una deficiente capacidad estructural. A partir de esto, lo siguientes es relacionar los valores de las deflexiones recuperables y los radios de curvatura para poder sacar conclusiones con respecto a la capacidad estructural del pavimento, ya que existen casos donde la capacidad estructural del pavimento es deficiente aún con deflexiones tolerables.

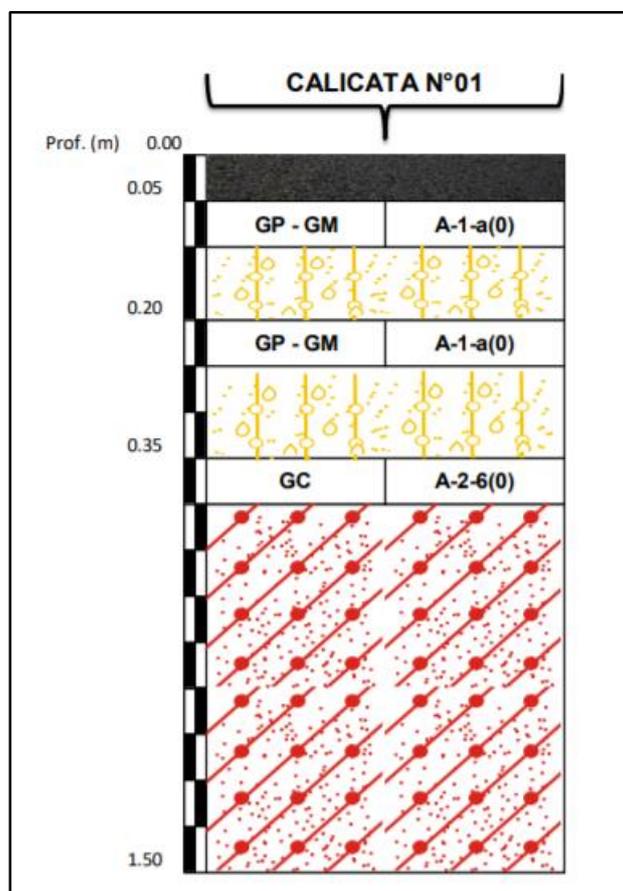
Figura 52: Perfil calicata n°01

De 0.00 m hasta 0.05m presenta una Carpeta asfáltica. De 0.05 m hasta 0.20m presenta una Grava pobremente gradada con limo y arena (BASE GRANULAR), Presenta una humedad de 9.5%, con una plasticidad de 1.1%, de consistencia semicomcompacta. Identificado en el sistema SUSC como GP-GM. De 0.20 m hasta 0.35 m presenta una Grava pobremente gradada con limo y arena (SUB BASE), Presenta una humedad de 10.2%, con una plasticidad de 2.5%, de consistencia semicomcompacta. Identificado en el sistema SUSC como GP-GM. De 0.35 m hasta 1.50 m presenta una Grava arcillosa con arena (SUB RASANTE), Presenta una humedad de 16.2%, con una plasticidad de 14.1%, de consistencia semicomcompacta. Identificado en el sistema SUSC como GC.

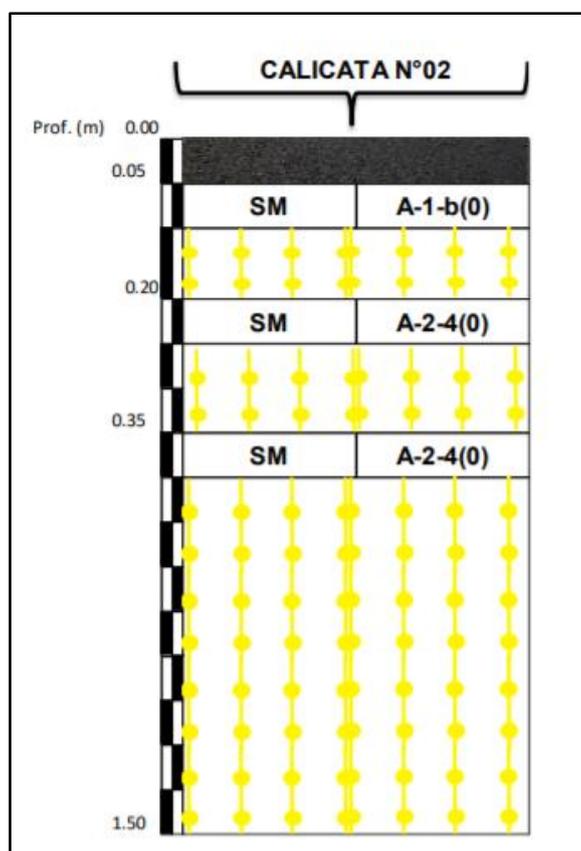
Figura 53: Perfil calicata n°02

De 0.00 m hasta 0.05m presenta una Carpeta asfáltica. De 0.05 m hasta 0.20m presenta una Arena limosa con grava (BASE GRANULAR), Presenta una humedad de 7.4%, con una plasticidad de 1.8%, de consistencia semicompacta. Identificado en el sistema SUSC como SM. De 0.20 m hasta 0.35 m presenta una Arena limosa con grava (SUB BASE), Presenta una humedad de 7.2%, con una plasticidad de 1.2%, de consistencia semicompacta. Identificado en el sistema SUSC como SM. De 0.35 m hasta 1.50 m Arena limosa con grava (SUB RASANTE), Presenta una humedad de 7.9%, con una plasticidad de 2.1%, de consistencia semicompacta. Identificado en el sistema SUSC como SM.

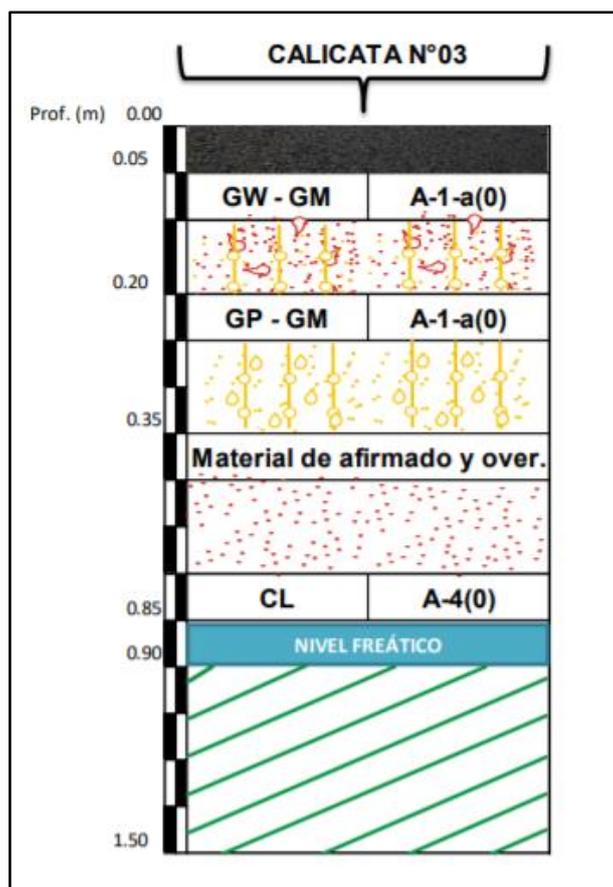
Figura 54: Perfil calicata n°03

De 0.00 m hasta 0.05m presenta una Carpeta asfáltica. De 0.05 m hasta 0.20m presenta una Grava bien gradada con limo y arena (BASE GRANULAR), Presenta una humedad de 8.4%, con una plasticidad de 1.3%, de consistencia semicompacta. Identificado en el sistema SUSC como GW-GM. De 0.20 m hasta 0.35 m presenta una Grava pobremente gradada con limo y arena (SUB BASE), Presenta una humedad de 7.8%, con una plasticidad de 1.3%, de consistencia semicompacta. Identificado en el sistema SUSC como GPGM. De 0.35 m hasta 0.85 m presenta Material de arenilla con humedad alta y over. De 0.85 m hasta 1.50 m presenta una Arcilla inorgánica (SUB RASANTE), Presenta una humedad de 19.8%, con una plasticidad de 7.2%, de consistencia suelta. Identificado en el sistema SUSC como SC-SM.

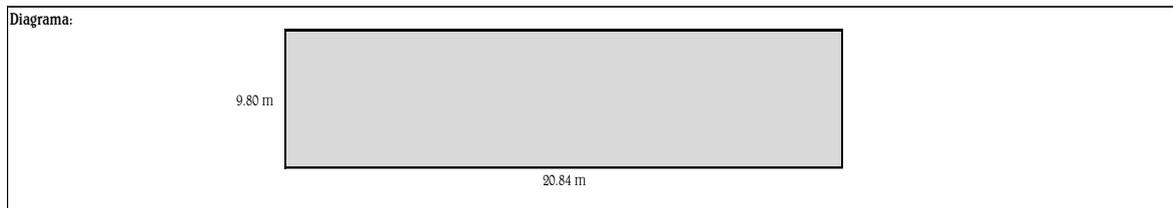
Responsable: Diego Fernando Díaz Montoya	Unidad de muestra: 6	Sección: 1A
Fecha:	Área: 204.23	Referencia: Av. Juan Velasco Alvarado

N° de Falla	Severidad	Cantidad					Total	Densidad	Valor deducido	N° max de valores deducidos (m)
9	M	20.84					20.84	10.20	9	9.36
							0	0.00	0	
							0	0.00	0	
							0	0.00	0	
							0	0.00	0	
							0	0.00	0	
							0	0.00	0	
							0	0.00	0	
							0	0.00	0	
							0	0.00	0

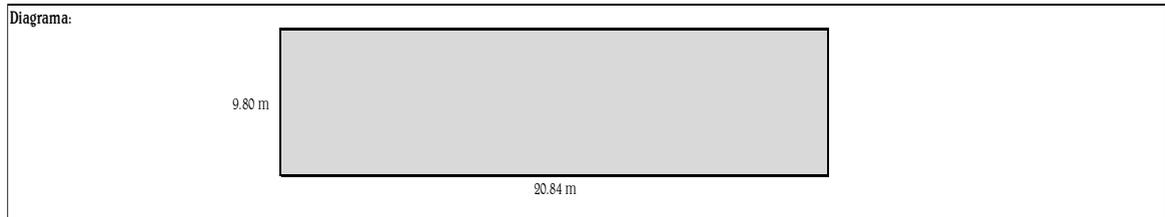
Responsable: Diego Fernando Díaz Montoya	Unidad de muestra: 12	Sección: 1A
Fecha:	Área: 204.25	Referencia: Av. Juan Velasco Alvarado

N° de Falla	Severidad	Cantidad						Total	Densidad	Valor deducido	N° max de valores deducidos (m)
9	M	20.84						20.84	10.20	9	8.44
13	H	1						1	0.49	19	
								0	0.00	0	
								0	0.00	0	
								0	0.00	0	
								0	0.00	0	
								0	0.00	0	
								0	0.00	0	
								0	0.00	0	
								0	0.00	0

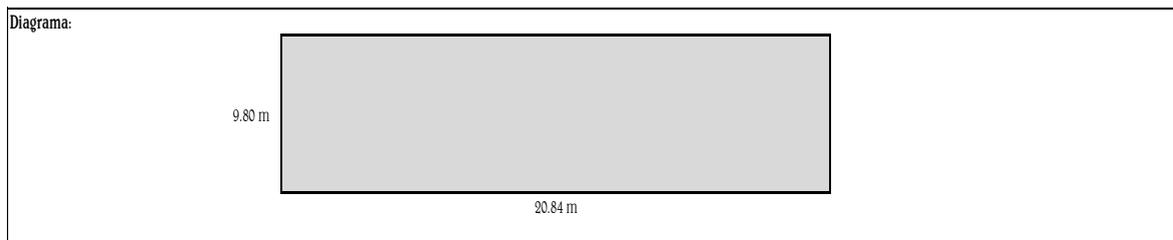
Responsable: Diego Fernando Díaz Montoya	Unidad de muestra: 13	Sección: 1A
Fecha:	Área: 204.23	Referencia: Av. Juan Velasco Alvarado

N° de Falla	Severidad	Cantidad					Total	Densidad	Valor deducido	N° max de valores deducidos (m)
9	L	20.84					20.84	10.90	5	9.72
							0	0.00	0	
							0	0.00	0	
							0	0.00	0	
							0	0.00	0	
							0	0.00	0	
							0	0.00	0	
							0	0.00	0	
							0	0.00	0	
							0	0.00	0

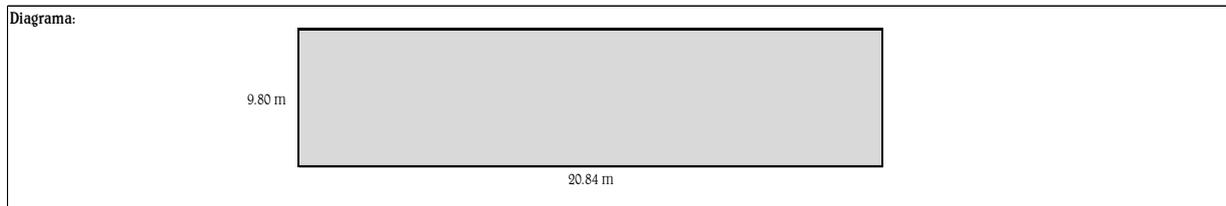
Responsable: Diego Fernando Díaz Montoya	Unidad de muestra: 14	Sección: 1A
Fecha:	Área: 204.23	Referencia: Av. Juan Velasco Alvarado

Nº de Falla	Severidad	Cantidad					Total	Densidad	Valor deducido	Nº max de valores deducidos (m)
9	L	20.84					20.84	10.20	5	9.72
							0	0.00	0	
							0	0.00	0	
							0	0.00	0	
							0	0.00	0	
							0	0.00	0	
							0	0.00	0	
							0	0.00	0	
							0	0.00	0	
							0	0.00	0

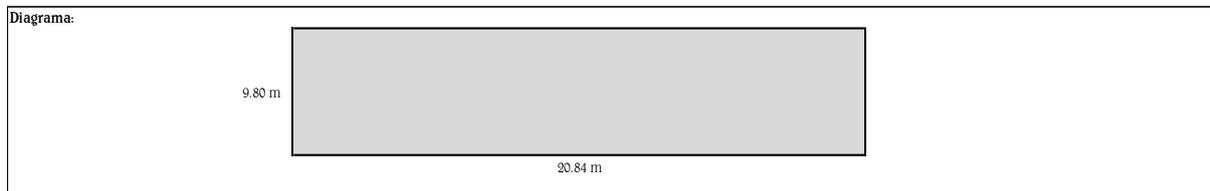
Responsable: Diego Fernando Díaz Montoya	Unidad de muestra: 18	Sección: 1A
Fecha:	Área: 204.25	Referencia: Av. Juan Velasco Alvarado

N° de Falla	Severidad	Cantidad					Total	Densidad	Valor deducido	N° max de valores deducidos (m)
9	M	20.84					20.84	10.20	9	9.36
							0	0.00	0	
							0	0.00	0	
							0	0.00	0	
							0	0.00	0	
							0	0.00	0	
							0	0.00	0	
							0	0.00	0	
							0	0.00	0	
							0	0.00	0

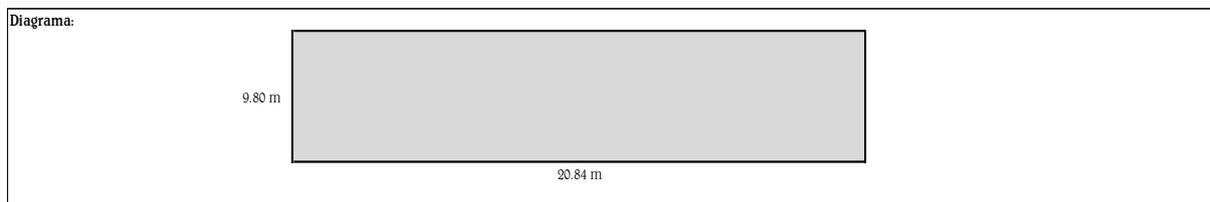
Responsable: Diego Fernando Díaz Montoya	Unidad de muestra: 20	Sección: 1A
Fecha:	Área: 204.23	Referencia: Av. Juan Velasco Alvarado

N° de Falla	Severidad	Cantidad						Total	Densidad	Valor deducido	N° max de valores deducidos (m)
9	M	20.84						20.84	10.20	9	9.36
								0	0.00	0	
								0	0.00	0	
								0	0.00	0	
								0	0.00	0	
								0	0.00	0	
								0	0.00	0	
								0	0.00	0	
								0	0.00	0	
								0	0.00	0

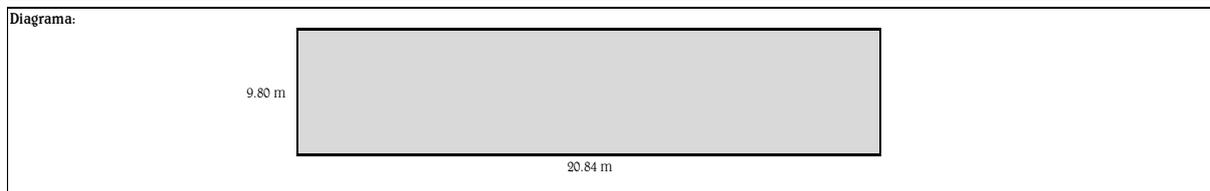
Responsable: Diego Fernando Díaz Montoya	Unidad de muestra: 11	Sección: 1B
Fecha:	Área: 204.23	Referencia: Av. Juan Velasco Alvarado

Nº de Falla	Severidad	Cantidad					Total	Densidad	Valor deducido	Nº max de valores deducidos (m)
13	M	1					1	0.49	20	8.55
							0	0.00	0	
							0	0.00	0	
							0	0.00	0	
							0	0.00	0	
							0	0.00	0	
							0	0.00	0	
							0	0.00	0	
							0	0.00	0	
							0	0.00	0

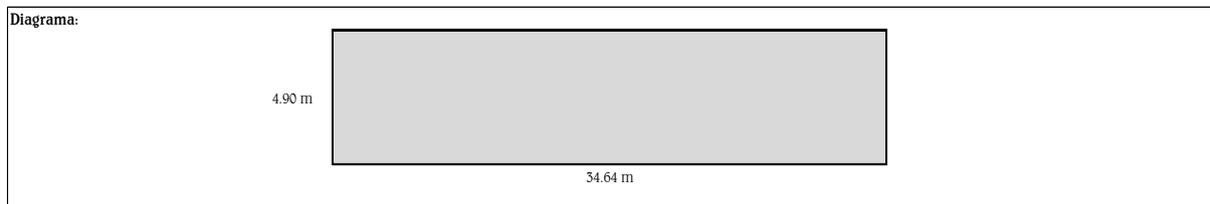
Responsable: Diego Fernando Díaz Montoya	Unidad de muestra: 2	Sección: 2A
Fecha:	Área: 169.72	Referencia: Av. Los Laureles

Nº de Falla	Severidad	Cantidad					Total	Densidad	Valor deducido	Nº max de valores deducidos (m)
1	M	3.3					3.3	1.94	29	6.33
13	L	1					1	0.59	12	
13	H	1					1	0.59	42	
19	H	2.25					2.25	1.33	18	
19	L	1.8					1.8	1.06	2	
							0	0.00		
							0	0.00		
							0	0.00		
							0	0.00		
							0	0.00
