**EVALUACIÓN DEL ESTADO SUPERFICIAL Y CAPACIDAD
ESTRUCTURAL DE PAVIMENTOS FLEXIBLES MEDIANTE EL
ÍNDICE DE CONDICIÓN DEL PAVIMENTO Y DEFLECTOMETRÍA
EN CALLES Y AVENIDAS DEL CERCADO DEL DISTRITO DE
PIMENTEL 2020**

**TESIS PARA OPTAR EL TÍTULO DE
INGENIERO CIVIL AMBIENTAL**

Chiclayo, 2021

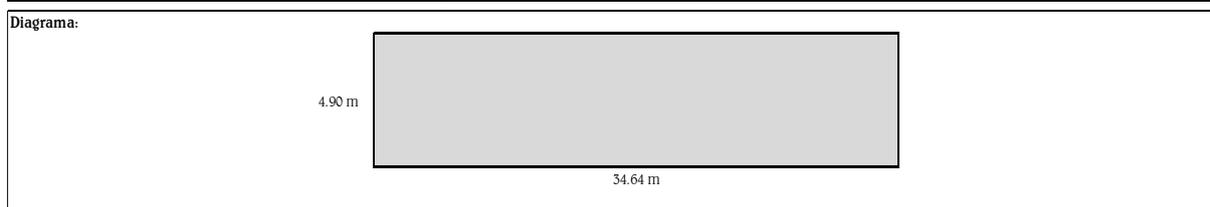
Responsable: Diego Fernando Diaz Montoya	Unidad de muestra: 3	Sección: 2A
Fecha:	Área: 169.72	Referencia: Av. Los Laureles

N° de Falla	Severidad	Cantidad					Total	Densidad	Valor deducido	N° max de valores deducidos (m)
6	L	0.3					0.3	0.18	5	9.72
							0	0.00	0	
							0	0.00	0	
							0	0.00	0	
							0	0.00	0	
							0	0.00	0	
							0	0.00	0	
							0	0.00	0	
							0	0.00	0	
							0	0.00	0

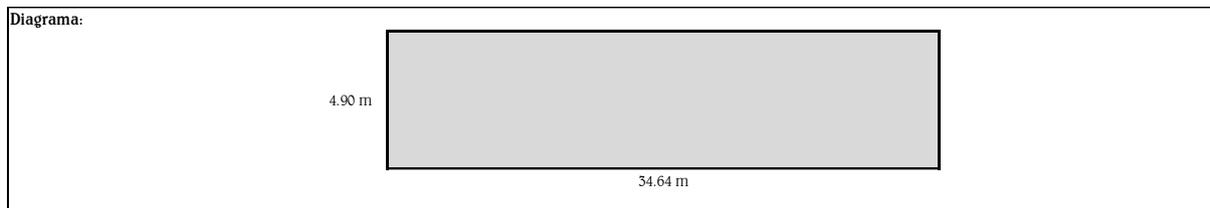
Responsable: Diego Fernando Díaz Montoya	Unidad de muestra: 5	Sección: 2A
Fecha:	Área: 169.72	Referencia: Av. Los Laureles

N° de Falla	Severidad	Cantidad					Total	Densidad	Valor deducido	N° max de valores deducidos (m)
6	M	2					2	1.18	10	4.67
13	H	2,6546458					2,654646	1.56	60	
						0	0.00			
						0	0.00			
						0	0.00			
						0	0.00			
						0	0.00			
						0	0.00			
						0	0.00			
						0	0.00

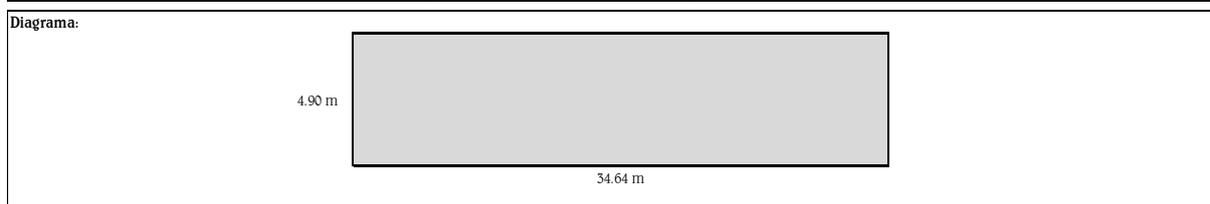
Responsable: Diego Fernando Díaz Montoya	Unidad de muestra: 6	Sección: 2A
Fecha:	Área: 169.72	Referencia: Av. Los Laureles

Nº de Falla	Severidad	Cantidad					Total	Densidad	Valor deducido	Nº max de valores deducidos (m)
1	M	3.12	2.8				5.92	3.49	35	5.41
6	H	5.94					5.94	3.50	29	
19	H	5.94					5.94	3.50	28	
13	H	1.60					1.6	0.94	52	
1	H	7.2					7.2	4.24	51	
							0	0.00		
							0	0.00		
							0	0.00		
							0	0.00		
							0	0.00

PCI = 100 - MAX CDV	CONDICIÓN DEL PAVIMENTO
2	Fallado

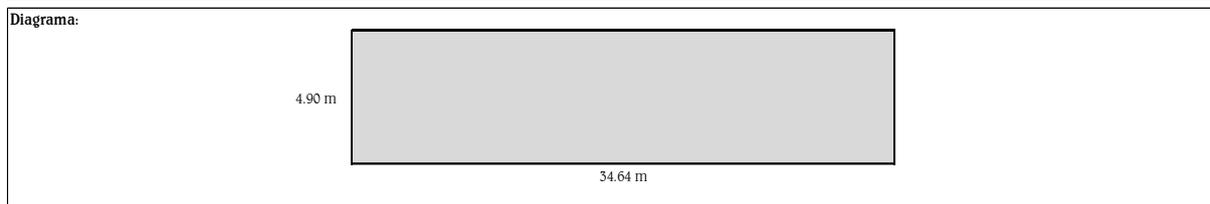
Responsable: Diego Fernando Díaz Montoya	Unidad de muestra: 1	Sección: 2B
Fecha:	Área: 169.72	Referencia: Av. Los Laureles

N° de Falla	Severidad	Cantidad						Total	Densidad	Valor deducido	N° max de valores deducidos (m)
13	M	1						1	0.59	24	7.98
								0	0.00		
								0	0.00		
								0	0.00		
								0	0.00		
								0	0.00		
								0	0.00		
								0	0.00		
								0	0.00		
								0	0.00

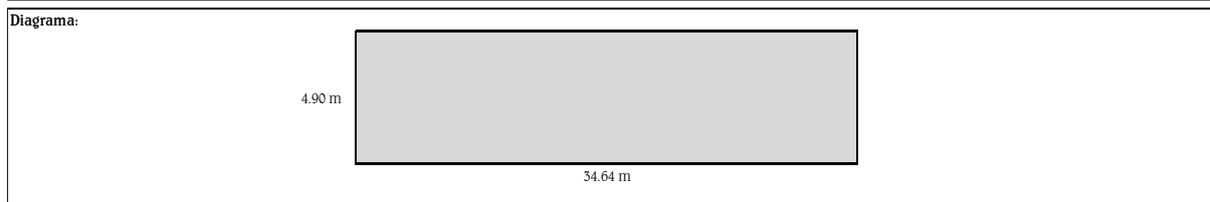
Responsable: Diego Fernando Diaz Montoya	Unidad de muestra: 4	Sección: 2B
Fecha:	Área: 169.72	Referencia: Av. Los Laureles

Nº de Falla	Severidad	Cantidad					Total	Densidad	Valor deducido	Nº max de valores deducidos (m)
							0	0.00		6.97
1	M	3.12	2.88				6	3.54	35	
							0	0.00		
							0	0.00		
							0	0.00		
							0	0.00		
							0	0.00		
							0	0.00		
							0	0.00

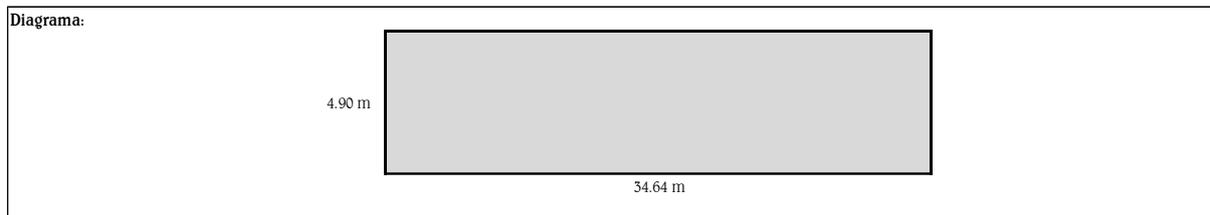
Responsable: Diego Fernando Díaz Montoya	Unidad de muestra: 7	Sección: 2B
Fecha:	Área: 169.72	Referencia: Av. Los Laureles

N° de Falla	Severidad	Cantidad					Total	Densidad	Valor deducido	N° max de valores deducidos (m)
19	H	1.2					1.2	0.71	15	8.81
							0	0.00		
							0	0.00		
							0	0.00		
							0	0.00		
							0	0.00		
							0	0.00		
							0	0.00		
							0	0.00

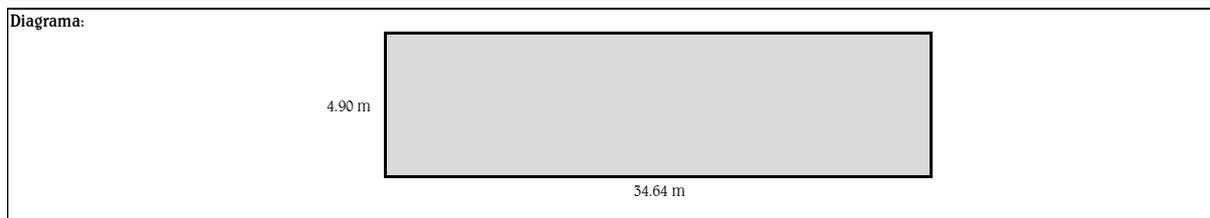
Responsable: Diego Fernando Díaz Montoya	Unidad de muestra: 8	Sección: 2B
Fecha:	Área: 169.72	Referencia: Av. Los Laureles

Nº de Falla	Severidad	Cantidad					Total	Densidad	Valor deducido	Nº max de valores deducidos (m)
1	L	2.6					2.6	1.53	15	6.97
1	M	5.61					5.61	3.31	35	
							0	0.00		
							0	0.00		
							0	0.00		
							0	0.00		
							0	0.00		
							0	0.00

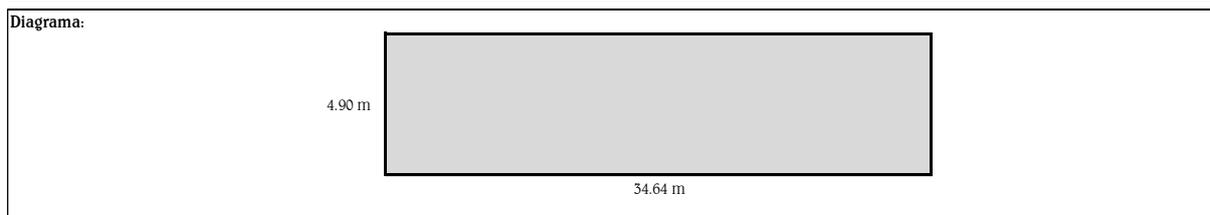
Responsable: Diego Fernando Díaz Montoya	Unidad de muestra: 9	Sección: 2B
Fecha:	Área: 169.72	Referencia: Av. Los Laureles

Nº de Falla	Severidad	Cantidad					Total	Densidad	Valor deducido	Nº max de valores deducidos (m)
4	M	1					1	0.59	20	8.35
							0	0.00	0	
							0	0.00	0	
							0	0.00		
							0	0.00		
							0	0.00		
							0	0.00		
							0	0.00		
							0	0.00		
							0	0.00

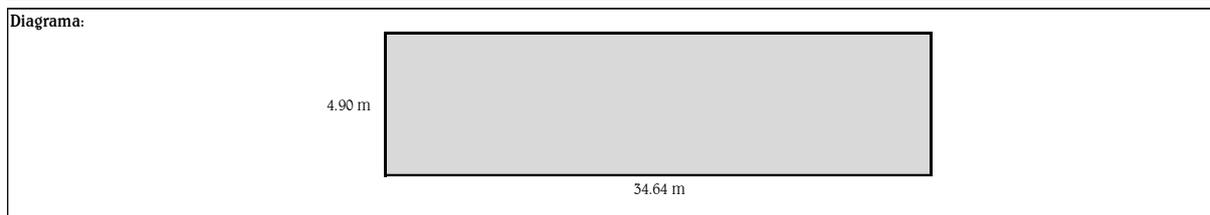
Responsable: Diego Fernando Díaz Montoya	Unidad de muestra: 11	Sección: 2B
Fecha:	Área: 169.72	Referencia: Av. Los Laureles

N° de Falla	Severidad	Cantidad					Total	Densidad	Valor deducido	N° max de valores deducidos (m)
11	M	1.74					1.74	1.05	10	9.27
							0	0.00		
							0	0.00		
							0	0.00		
							0	0.00		
							0	0.00		
							0	0.00		
							0	0.00		
							0	0.00		
							0	0.00

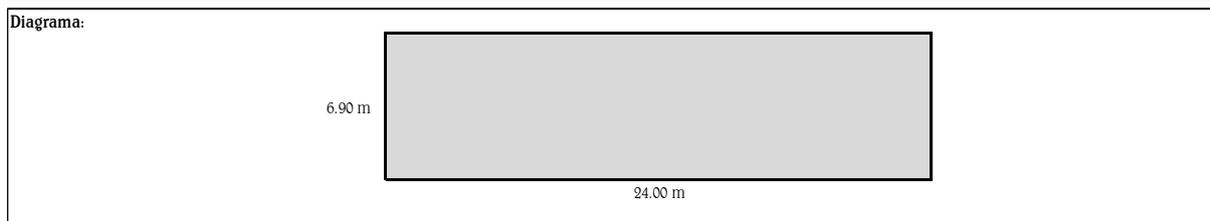
Responsable: Diego Fernando Díaz Montoya	Unidad de muestra: 2	Sección: 3
Fecha:	Área: 165.60	Referencia: Ca. José Leonardo Ortiz

N° de Falla	Severidad	Cantidad					Total	Densidad	Valor deducido	N° max de valores deducidos (m) 9.45
19	L	0.52					0.52	0.31	1	
19	M	0.81					0.81	0.49	8	
							0	0.00	0	
							0	0.00	0	
							0	0.00	0	
							0	0.00	0	
							0	0.00	0	
							0	0.00	0

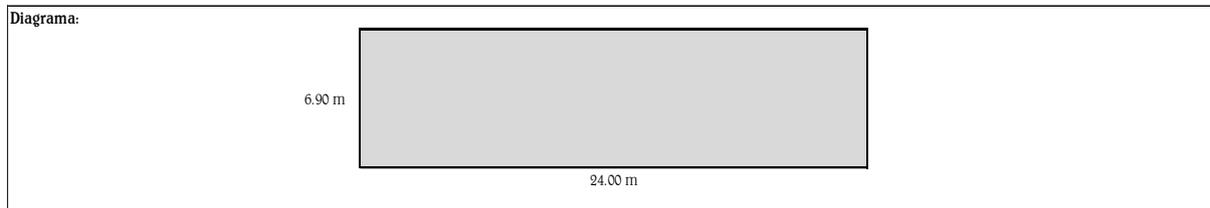
Responsable: Diego Fernando Díaz Montoya	Unidad de muestra: 3	Sección: 3
Fecha:	Área: 165.60	Referencia: Ca. José Leonardo Ortiz

Nº de Falla	Severidad	Cantidad						Total	Densidad	Valor deducido	Nº max de valores deducidos (m)
15	L	1						1	0.60	15	8.81
								0	0.00	0	
								0	0.00	0	
								0	0.00	0	
								0	0.00	0	
								0	0.00	0	
								0	0.00	0	
								0	0.00	0	
								0	0.00	0	
								0	0.00	0

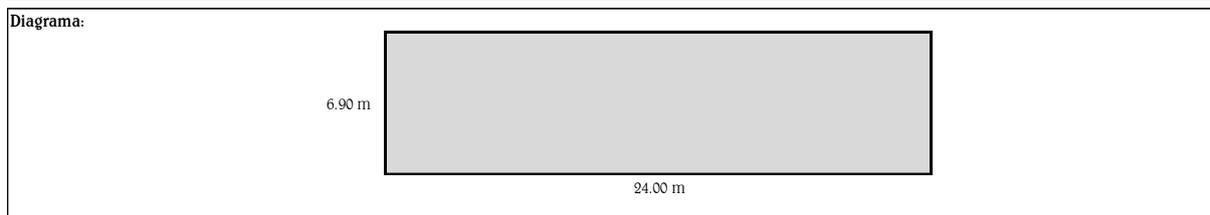
Responsable: Diego Fernando Díaz Montoya	Unidad de muestra: 4	Sección: 3
Fecha:	Área: 165.60	Referencia: Ca. José Leonardo Ortiz

Nº de Falla	Severidad	Cantidad					Total	Densidad	Valor deducido	Nº max de valores deducidos (m)
19	M	9.18					9.18	5.54	15	8.81
							0	0.00	0	
							0	0.00	0	
							0	0.00	0	
							0	0.00	0	
							0	0.00	0	
							0	0.00	0	
							0	0.00	0	
							0	0.00	0	
							0	0.00	0

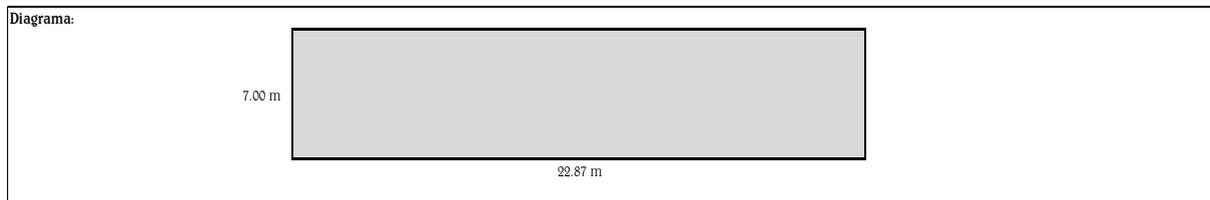
Responsable: Diego Fernando Díaz Montoya	Unidad de muestra: 1	Sección: 4
Fecha:	Área: 160.07	Referencia: Ca. Ricardo Palma

N° de Falla	Severidad	Cantidad						Total	Densidad	Valor deducido	N° max de valores deducidos (m)
13	L	1						1	0.62	12	9.08
								0	0.00	0	
								0	0.00	0	
								0	0.00	0	
								0	0.00	0	
								0	0.00	0	
								0	0.00	0	
								0	0.00	0	
								0	0.00	0	
								0	0.00	0

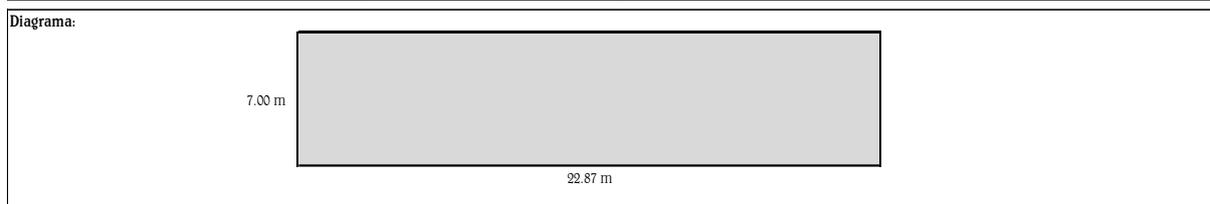
Responsable: Diego Fernando Díaz Montoya	Unidad de muestra: 7	Sección: 4
Fecha:	Área: 160.07	Referencia: Ca. Ricardo Palma

Nº de Falla	Severidad	Cantidad						Total	Densidad	Valor deducido	Nº max de valores deducidos (m) 8.71
19	H	1.26	0.3311					1.5911	0.99	16	
19	L	0.336						0.336	0.21	1	
								0	0.00	0	
								0	0.00	0	
								0	0.00	0	
								0	0.00	0	
								0	0.00	0	
								0	0.00	0	
								0	0.00	0

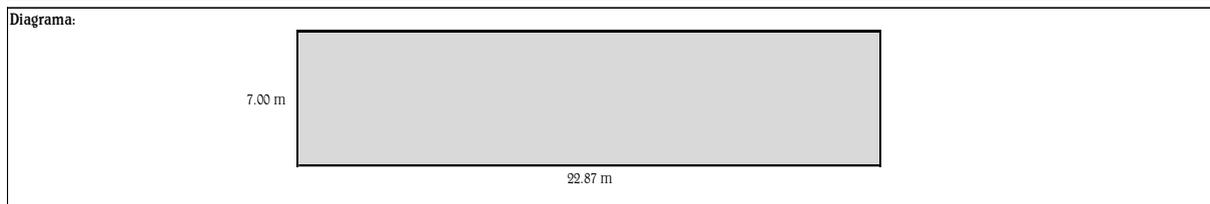
Responsable: Diego Fernando Díaz Montoya	Unidad de muestra: 8	Sección: 4
Fecha:	Área: 160.07	Referencia: Ca. Ricardo Palma

Nº de Falla	Severidad	Cantidad						Total	Densidad	Valor deducido	Nº max de valores deducidos (m)
19	L	0.0375						0.0375	0.02	1	9.45
19	M	1.37						1.37	0.86	8	
								0	0.00	0	
								0	0.00	0	
								0	0.00	0	
								0	0.00	0	
								0	0.00	0	
								0	0.00	0	
								0	0.00	0

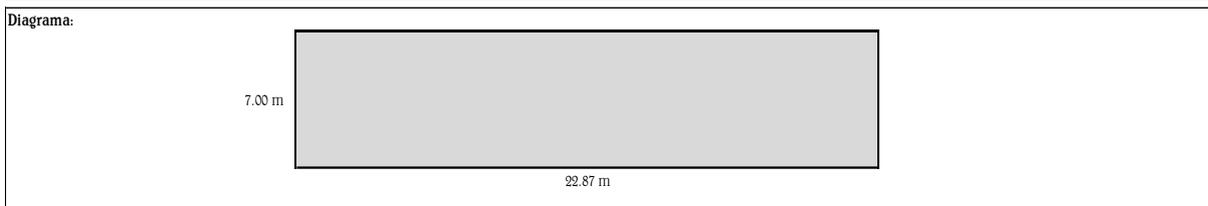
Responsable: Diego Fernando Díaz Montoya	Unidad de muestra: 10	Sección: 4
Fecha:	Área: 160.07	Referencia: Ca. Ricardo Palma

N° de Falla	Severidad	Cantidad					Total	Densidad	Valor deducido	N° max de valores deducidos (m)
19	H	0.25					0.25	0.16	8	9.45
							0	0.00	0	
							0	0.00	0	
							0	0.00	0	
							0	0.00	0	
							0	0.00	0	
							0	0.00	0	
							0	0.00	0	
							0	0.00	0	
							0	0.00	0

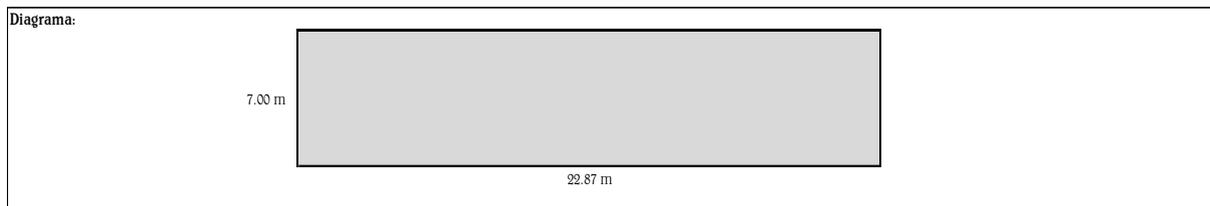
Responsable: Diego Fernando Díaz Montoya	Unidad de muestra: 11	Sección: 4
Fecha:	Área: 160.07	Referencia: Ca. Ricardo Palma

Nº de Falla	Severidad	Cantidad						Total	Densidad	Valor deducido	Nº max de valores deducidos (m)
19	M	0.0616						0.0616	0.04	4	8.99
13	L	1						1	0.62	13	
								0	0.00	0	
								0	0.00	0	
								0	0.00	0	
								0	0.00	0	
								0	0.00	0	
								0	0.00	0	
								0	0.00	0	
								0	0.00	0

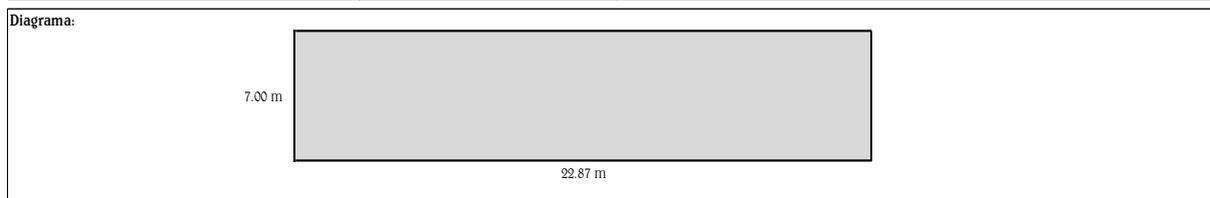
Responsable: Diego Fernando Díaz Montoya	Unidad de muestra: 15	Sección: 4
Fecha:	Área: 160.07	Referencia: Ca. Ricardo Palma

Nº de Falla	Severidad	Cantidad					Total	Densidad	Valor deducido	Nº max de valores deducidos (m)
19	H	1.43					1.43	0.89	16	8.71
							0	0.00	0	
							0	0.00	0	
							0	0.00	0	
							0	0.00	0	
							0	0.00	0	
							0	0.00	0	
							0	0.00	0	
							0	0.00	0	
							0	0.00	0

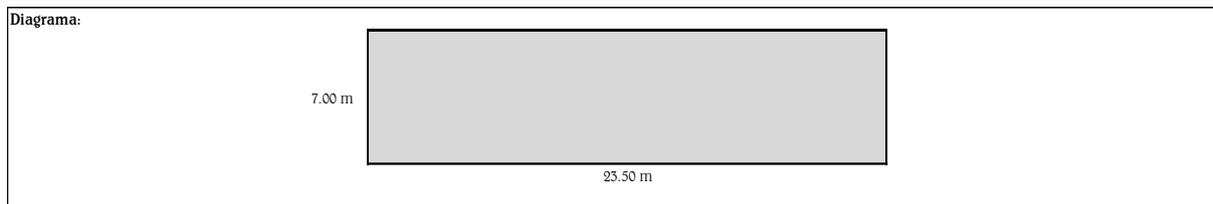
Responsable: Diego Fernando Díaz Montoya	Unidad de muestra: 3	Sección: 5
Fecha:	Área: 164.50	Referencia: Ca. Buenos Aires

N° de Falla	Severidad	Cantidad					Total	Densidad	Valor deducido	N° max de valores deducidos (m)
		0.25	6.08	0.88	2.21					
19	L	0.25	6.08	0.88	2.21		9.42	5.73	5	9.72
							0	0.00	0	
							0	0.00	0	
							0	0.00	0	
							0	0.00	0	
							0	0.00	0	
							0	0.00	0	
							0	0.00	0	
							0	0.00	0	
							0	0.00	0

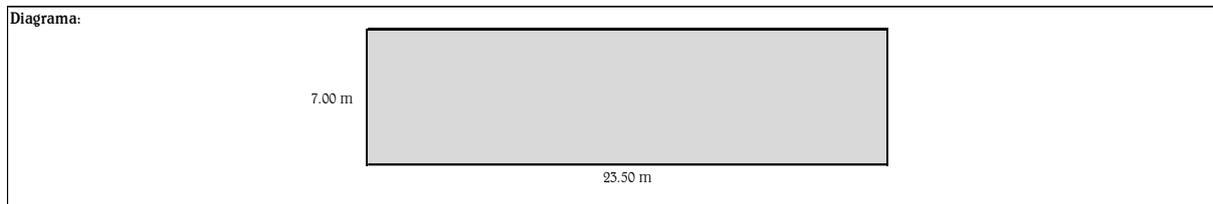
Responsable: Diego Fernando Díaz Montoya	Unidad de muestra: 10	Sección: 5
Fecha:	Área: 164.50	Referencia: Ca. Buenos Aires

Nº de Falla	Severidad	Cantidad					Total	Densidad	Valor deducido	Nº max de valores deducidos (m)
11	M	4.08	1.15				5.23	3.18	19	7.89
11	H	1.4					1.4	0.85	19	
19	M	15	15				30	18.24	25	
							0	0.00	0	
							0	0.00	0	
							0	0.00	0	
							0	0.00	0	
							0	0.00	0	
							0	0.00	0	
							0	0.00	0

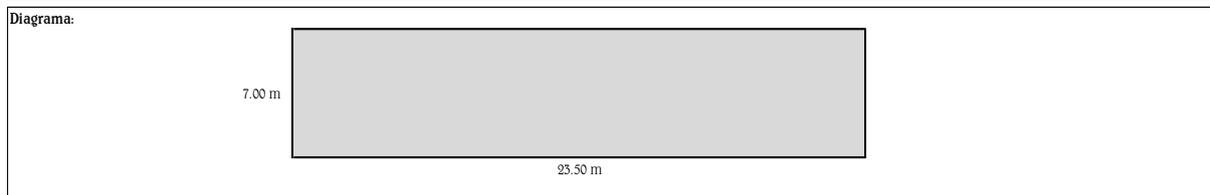
Responsable: Diego Fernando Díaz Montoya	Unidad de muestra: 11	Sección: 5
Fecha:	Área: 164.50	Referencia: Ca. Buenos Aires

Nº de Falla	Severidad	Cantidad					Total	Densidad	Valor deducido	Nº max de valores deducidos (m)
11	M	1.4625					1.4625	0.89	9	6.14
11	H	3.582	3.009				6.591	3.89	32	
19	H	21.251					21.251	12.91	44	
15	H	1.00					1	0.61	43	
							0	0.00	0	
							0	0.00	0	
							0	0.00	0	
							0	0.00	0	
							0	0.00	0	
							0	0.00	0

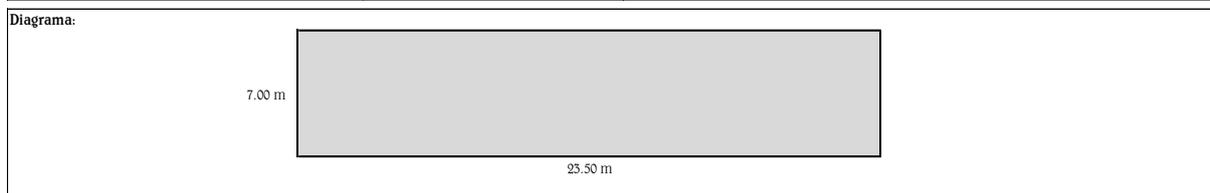
Responsable: Diego Fernando Díaz Montoya	Unidad de muestra: 12	Sección: 5
Fecha:	Área: 164.50	Referencia: Ca. Buenos Aires

Nº de Falla	Severidad	Cantidad						Total	Densidad	Valor deducido	Nº max de valores deducidos (m)
11	M	0.851	0.738	1.6492				3.2382	1.97	14	1.46
19	H	3.465	14.2672	3.132	4.4427	0.7638	3.498	29.5687	17.97	52	
13	M	2	1					3	1.82	42	
13	H	11.18						11.1838	6.80	95	
								0	0.00	0	
								0	0.00	0	
								0	0.00	0	
								0	0.00	0

PCI = 100 - MAX CDV	CONDICIÓN DEL PAVIMENTO
3	Fallado

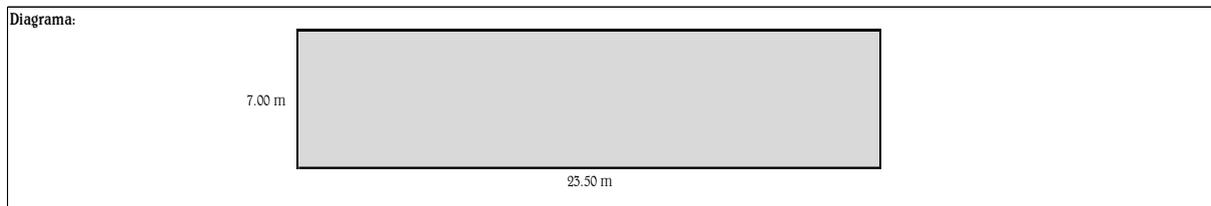
Responsable: Diego Fernando Díaz Montoya	Unidad de muestra: 1	Sección: 6
Fecha:	Área: 164.50	Referencia: Ca. Lambayeque

N° de Falla	Severidad	Cantidad						Total	Densidad	Valor deducido	N° max de valores deducidos (m)
13	L	1	1					2	1.22	21	8.26
								0	0.00	0	
								0	0.00	0	
								0	0.00	0	
								0	0.00	0	
								0	0.00	0	
								0	0.00	0	
								0	0.00	0	
								0	0.00	0	
								0	0.00	0

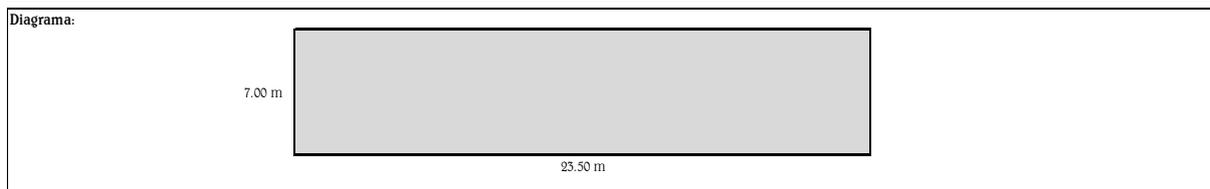
Responsable: Diego Fernando Díaz Montoya	Unidad de muestra: 4	Sección: 6
Fecha:	Área: 164.50	Referencia: Ca. Lambayeque

N° de Falla	Severidad	Cantidad					Total	Densidad	Valor deducido	N° max de valores deducidos (m)
19	M	0.105					0.105	0.06	3	9.91
							0	0.00	0	
							0	0.00	0	
							0	0.00	0	
							0	0.00	0	
							0	0.00	0	
							0	0.00	0	
							0	0.00	0	
							0	0.00	0	
							0	0.00	0

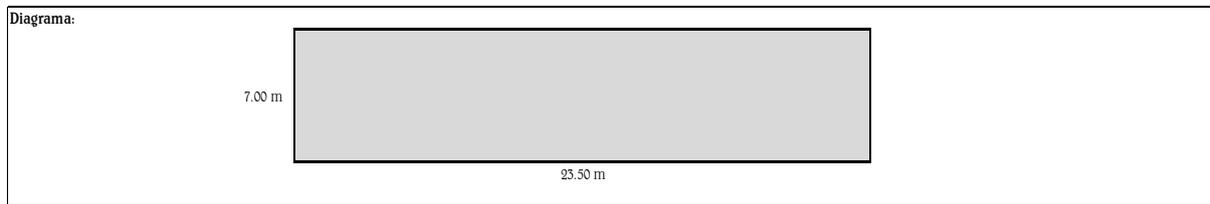
Responsable: Diego Fernando Díaz Montoya	Unidad de muestra: 5	Sección: 6
Fecha:	Área: 164.50	Referencia: Ca. Lambayeque

Nº de Falla	Severidad	Cantidad						Total	Densidad	Valor deducido	Nº max de valores deducidos (m)
11	H	1.5618						1.5618	0.95	19	8.44
								0	0.00	0	
								0	0.00	0	
								0	0.00	0	
								0	0.00	0	
								0	0.00	0	
								0	0.00	0	
								0	0.00	0	
								0	0.00	0	
								0	0.00	0

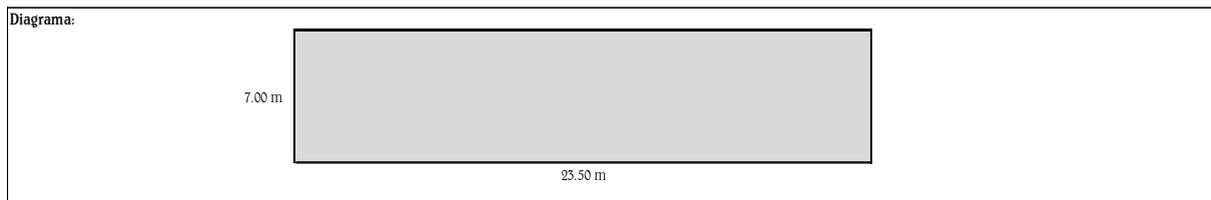
Responsable: Diego Fernando Díaz Montoya	Unidad de muestra: 8	Sección: 6
Fecha:	Área: 164.50	Referencia: Ca. Lambayeque

Nº de Falla	Severidad	Cantidad						Total	Densidad	Valor deducido	Nº max de valores deducidos (m)
19	M	2.08						2.08	1.26	9.5	9.51
								0	0.00	0	
								0	0.00	0	
								0	0.00	0	
								0	0.00	0	
								0	0.00	0	
								0	0.00	0	
								0	0.00	0	
								0	0.00	0	
								0	0.00	0

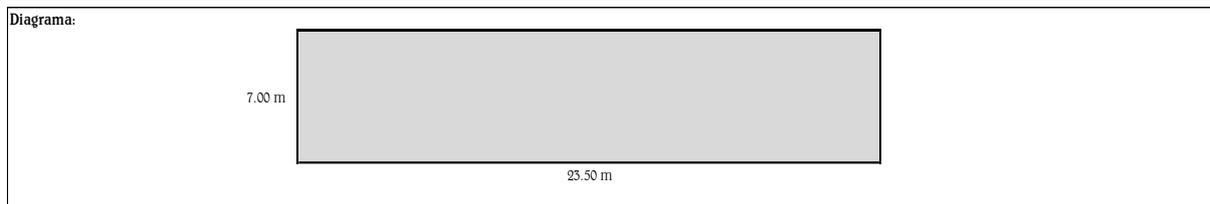
Responsable: Diego Fernando Díaz Montoya	Unidad de muestra: 12	Sección: 6
Fecha:	Área: 164.50	Referencia: Ca. Lambayeque

N° de Falla	Severidad	Cantidad					Total	Densidad	Valor deducido	N° max de valores deducidos (m)
19	H	0.2021					0.2021	0.12	7	9.54
19	L	0.2244					0.2244	0.14	1	
							0	0.00	0	
							0	0.00	0	
							0	0.00	0	
							0	0.00	0	
							0	0.00	0	
							0	0.00	0	
							0	0.00	0	
							0	0.00	0

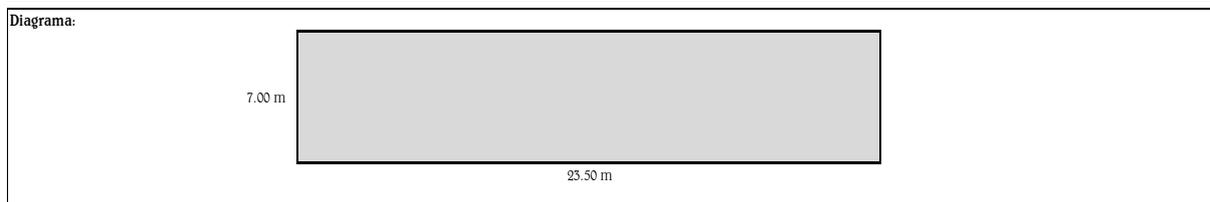
Responsable: Diego Fernando Díaz Montoya	Unidad de muestra: 14	Sección: 6
Fecha:	Área: 164.50	Referencia: Ca. Lambayeque

Nº de Falla	Severidad	Cantidad						Total	Densidad	Valor deducido	Nº max de valores deducidos (m)
		13.5135	15.151								
19	H							28.6645	17.43	50	5.59
								0	0.00	0	
								0	0.00	0	
								0	0.00	0	
								0	0.00	0	
								0	0.00	0	
								0	0.00	0	
								0	0.00	0	
								0	0.00	0	
								0	0.00	0

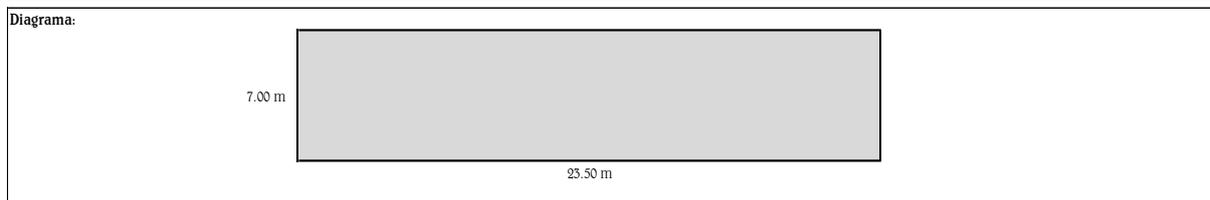
Responsable: Diego Fernando Díaz Montoya	Unidad de muestra: 16	Sección: 6
Fecha:	Área: 164.50	Referencia: Ca. Lambayeque

N° de Falla	Severidad	Cantidad					Total	Densidad	Valor deducido	N° max de valores deducidos (m)
		0.33	0.432	0.15	0.1425	0.8525				
19	M	0.33	0.432	0.15	0.1425	0.8525	1.907	1.16	9	9.56
							0	0.00	0	
							0	0.00	0	
							0	0.00	0	
							0	0.00	0	
							0	0.00	0	
							0	0.00	0	
							0	0.00	0	
							0	0.00	0

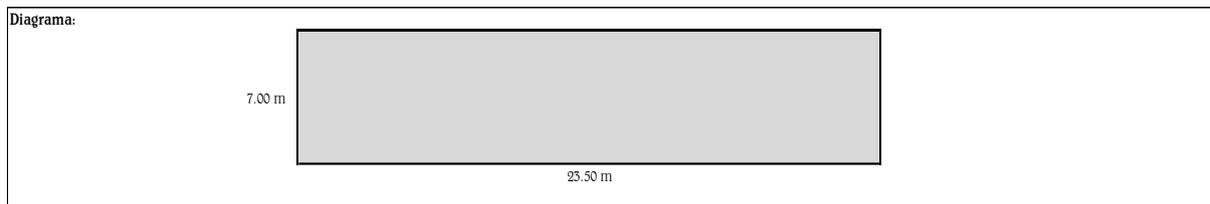
Responsable: Diego Fernando Díaz Montoya	Unidad de muestra: 17	Sección: 6
Fecha:	Área: 164.50	Referencia: Ca. Lambayeque

N° de Falla	Severidad	Cantidad						Total	Densidad	Valor deducido	N° max de valores deducidos (m)
13	H	7.106						7.106	4.32	84	2.47
								0	0.00	0	
								0	0.00	0	
								0	0.00	0	
								0	0.00	0	
								0	0.00	0	
								0	0.00	0	
								0	0.00	0	
								0	0.00	0	
								0	0.00	0

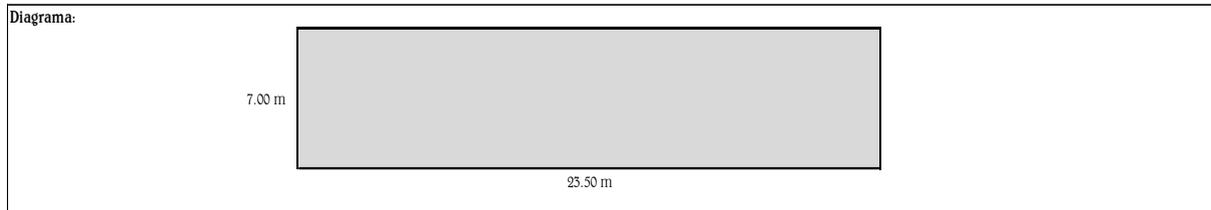
Responsable: Diego Fernando Díaz Montoya	Unidad de muestra: 18	Sección: 6
Fecha:	Área: 164.50	Referencia: Ca. Lambayeque

N° de Falla	Severidad	Cantidad					Total	Densidad	Valor deducido	N° max de valores deducidos (m)
1	L	0.7					0.7	0.45	5	9.72
							0	0.00	0	
							0	0.00	0	
							0	0.00	0	
							0	0.00	0	
							0	0.00	0	
							0	0.00	0	
							0	0.00	0	
							0	0.00	0	
							0	0.00	0

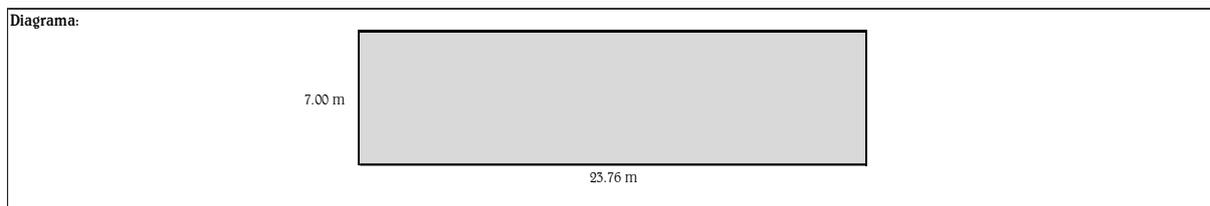
Responsable: Diego Fernando Díaz Montoya	Unidad de muestra: 2	Sección: 7
Fecha:	Área: 166.33	Referencia: Ca. Atahualpa

Nº de Falla	Severidad	Cantidad					Total	Densidad	Valor deducido	Nº max de valores deducidos (m)
11	H	2.5					2.5	1.50	22	3.94
13	H	3.5342917					3.5342917	2.12	68	
13	L	1					1	0.60	14	
							0	0.00	0	
							0	0.00	0	
							0	0.00	0	
							0	0.00	0	
							0	0.00	0	
							0	0.00	0	
							0	0.00	0

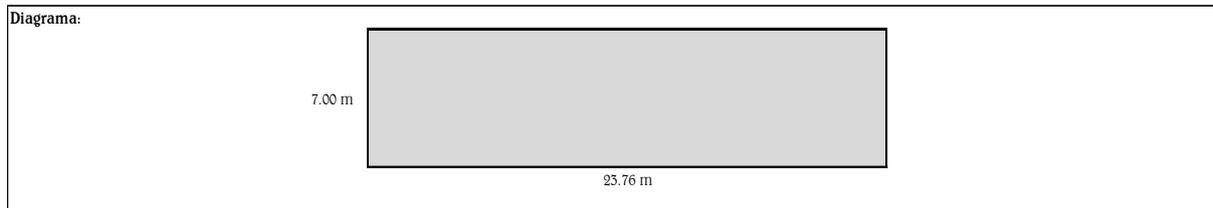
Responsable: Diego Fernando Díaz Montoya	Unidad de muestra: 4	Sección: 7
Fecha:	Área: 166.33	Referencia: Ca. Atahualpa

Nº de Falla	Severidad	Cantidad						Total	Densidad	Valor deducido	Nº max de valores deducidos (m)
11	H	1						1	0.60	18	8.53
								0	0.00	0	
								0	0.00	0	
								0	0.00	0	
								0	0.00	0	
								0	0.00	0	
								0	0.00	0	
								0	0.00	0	
								0	0.00	0	
								0	0.00	0

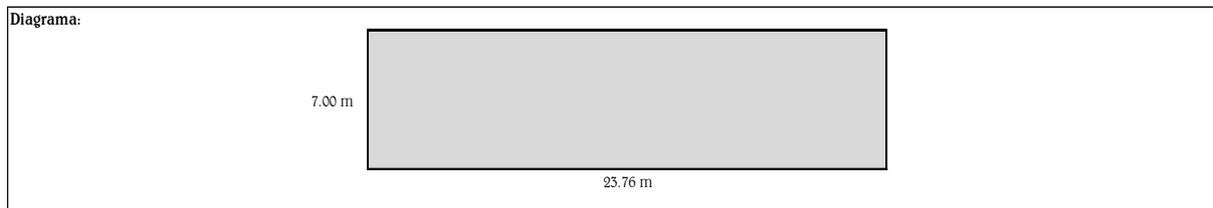
Responsable: Diego Fernando Díaz Montoya	Unidad de muestra: 8	Sección: 7
Fecha:	Área: 166.53	Referencia: Ca. Atahualpa

N° de Falla	Severidad	Cantidad						Total	Densidad	Valor deducido	N° max de valores deducidos (m)
13	H	4.8						4.8	2.89	76	3.20
								0	0.00	0	
								0	0.00	0	
								0	0.00	0	
								0	0.00	0	
								0	0.00	0	
								0	0.00	0	
								0	0.00	0	
								0	0.00	0	
								0	0.00	0

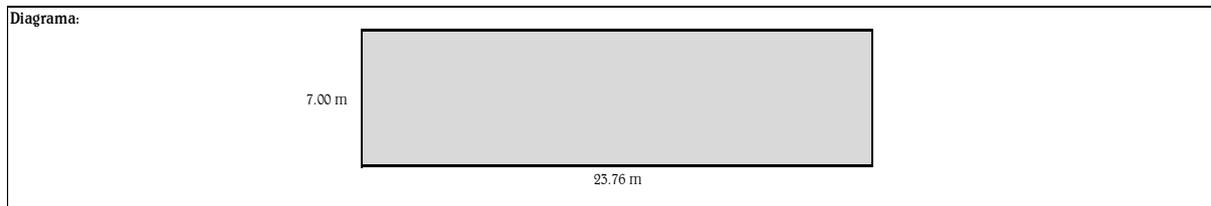
Responsable: Diego Fernando Díaz Montoya	Unidad de muestra: 14	Sección: 7
Fecha:	Área: 166.53	Referencia: Ca. Atahualpa

N° de Falla	Severidad	Cantidad					Total	Densidad	Valor deducido	N° max de valores deducidos (m)
11	H	1.5					1.5	0.90	19	5.59
19	H	12	14				26	15.63	50	
							0	0.00	0	
							0	0.00	0	
							0	0.00	0	
							0	0.00	0	
							0	0.00	0	
							0	0.00	0	
							0	0.00	0	
							0	0.00	0

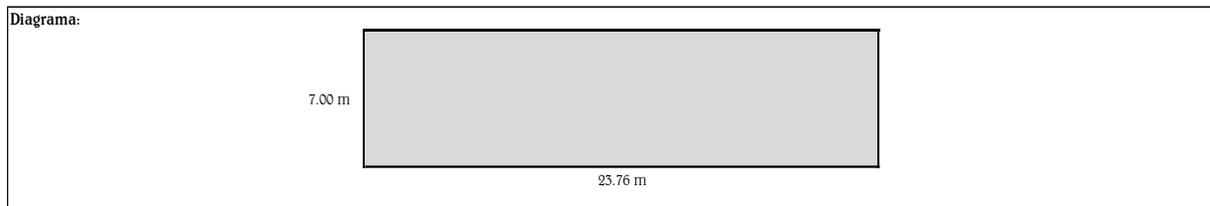
Responsable: Diego Fernando Díaz Montoya	Unidad de muestra: 16	Sección: 7
Fecha:	Área: 166.33	Referencia: Ca. Atahualpa

N° de Falla	Severidad	Cantidad					Total	Densidad	Valor deducido	N° max de valores deducidos (m)
15	L	1	1				2	1.20	22	8.16
1	M	1.68					1.68	1.01	22	
19	L	0.04					0.04	0.02	1	
1	L	2.17					2.167	1.30	12	
							0	0.00	0	
							0	0.00	0	
							0	0.00	0	
							0	0.00	0

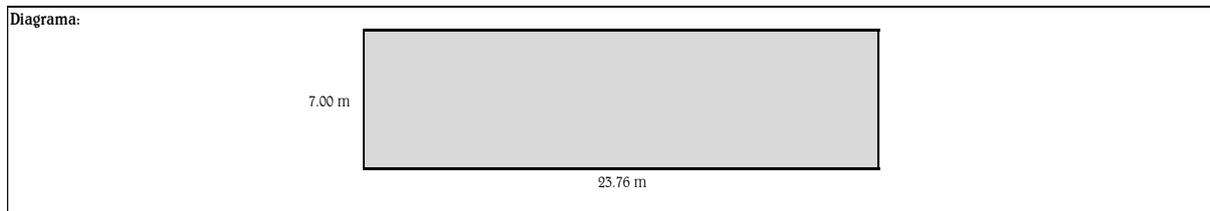
Responsable: Diego Fernando Díaz Montoya	Unidad de muestra: 17	Sección: 7
Fecha:	Área: 166.33	Referencia: Ca. Atahualpa

Nº de Falla	Severidad	Cantidad						Total	Densidad	Valor deducido	Nº max de valores deducidos (m)
19	H	0.64	0.5248					1.1648	0.70	14	4.95
1	L	1.358						1.358	0.82	9	
1	M	2.9045	1.4608	2.093	3.08	2.574	1.768	13.8803	8.34	45	
1	H	2.34	4.0964	3.735				10.1714	6.12	57	
19	L	0.16	0.236					0.396	0.24	1	
								0	0.00		
								0	0.00		
								0	0.00		
								0	0.00

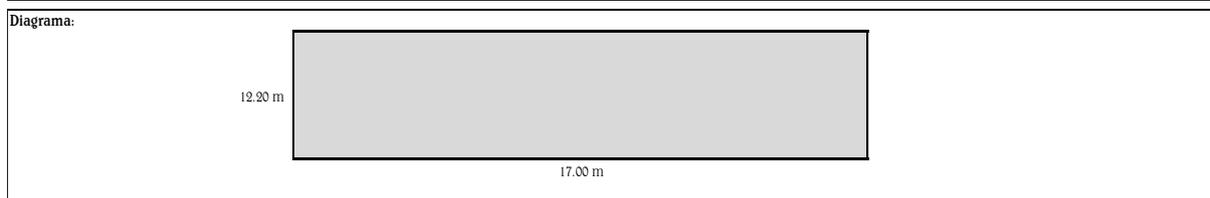
Responsable: Diego Fernando Díaz Montoya	Unidad de muestra: 1	Sección: 8
Fecha:	Área: 207.40	Referencia: Ca. Cantón

N° de Falla	Severidad	Cantidad						Total	Densidad	Valor deducido	N° max de valores deducidos (m)
15	H	6.222	1.9992	1	1			10.2212	4.93	86	2.29
13	L	1						1	0.48	11	
								0	0.00	0	
								0	0.00	0	
								0	0.00	0	
								0	0.00	0	
								0	0.00	0	
								0	0.00	0	
								0	0.00	0	
								0	0.00	0

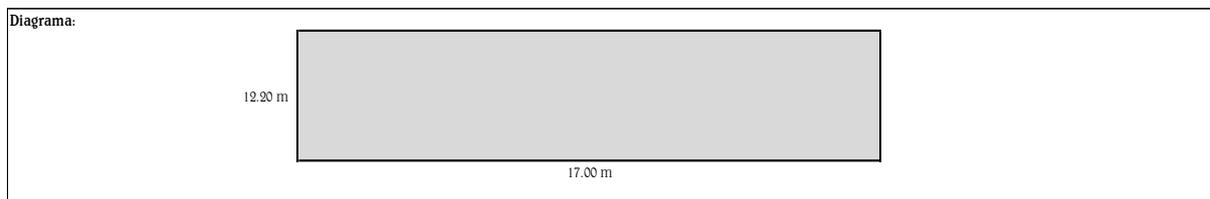
Responsable: Diego Fernando Díaz Montoya	Unidad de muestra: 2	Sección: 8
Fecha:	Área: 207.40	Referencia: Ca. Cantón

Nº de Falla	Severidad	Cantidad						Total	Densidad	Valor deducido	Nº max de valores deducidos (m)
13	H	7.0924						7.0924	3.42	78	3.02
								0	0.00	0	
								0	0.00	0	
								0	0.00	0	
								0	0.00	0	
								0	0.00	0	
								0	0.00	0	
								0	0.00	0	
								0	0.00	0	
								0	0.00	0

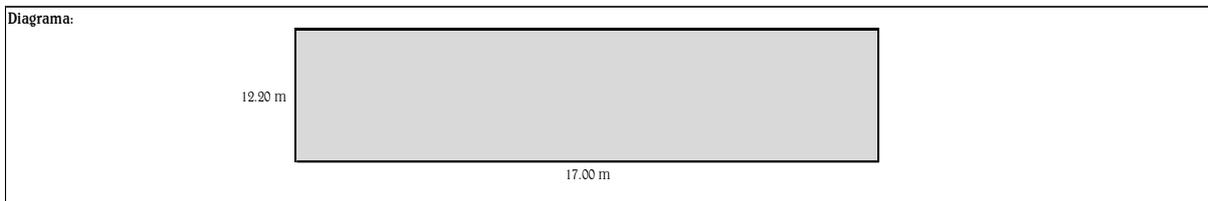
Responsable: Diego Fernando Díaz Montoya	Unidad de muestra: 3	Sección: 8
Fecha:	Área: 207.40	Referencia: Ca. Cantón

Nº de Falla	Severidad	Cantidad						Total	Densidad	Valor deducido	Nº max de valores deducidos (m)
11	L	4.752						4.752	2.29	3	9.91
								0	0.00	0	
								0	0.00	0	
								0	0.00	0	
								0	0.00	0	
								0	0.00	0	
								0	0.00	0	
								0	0.00	0	
								0	0.00	0	
								0	0.00	0

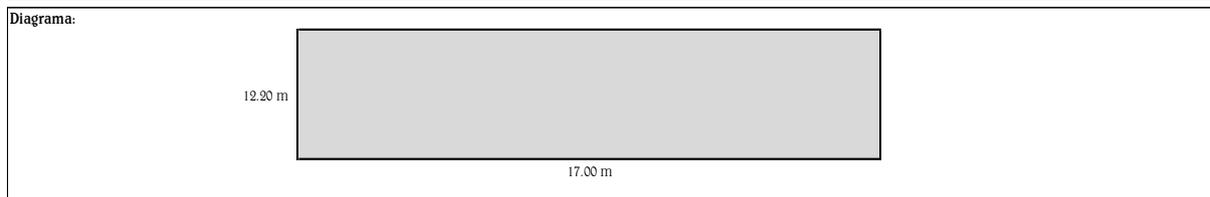
Responsable: Diego Fernando Díaz Montoya	Unidad de muestra: 4	Sección: 8
Fecha:	Área: 207.40	Referencia: Ca. Cantón

Nº de Falla	Severidad	Cantidad						Total	Densidad	Valor deducido	Nº max de valores deducidos (m)
13	M	1	1					2	0.96	30	7.45
								0	0.00	0	
								0	0.00	0	
								0	0.00	0	
								0	0.00	0	
								0	0.00	0	
								0	0.00	0	
								0	0.00	0	
								0	0.00	0	
								0	0.00	0

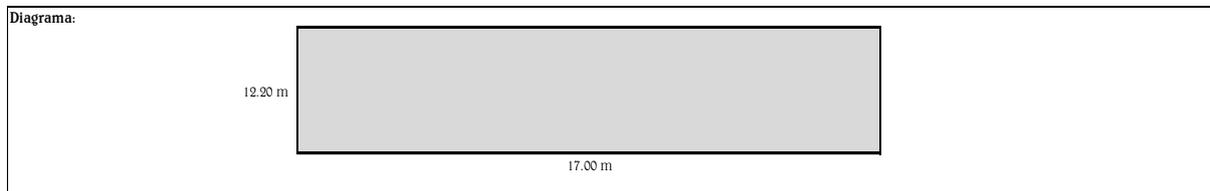
Responsable: Diego Fernando Díaz Montoya	Unidad de muestra: 6	Sección: 8
Fecha:	Área: 207.40	Referencia: Ca. Cantón

Nº de Falla	Severidad	Cantidad					Total	Densidad	Valor deducido	Nº max de valores deducidos (m)
13	H	1.1349003	1.3224				2.457300346	1.18	54	5.92
							0	0.00	0	
							0	0.00	0	
							0	0.00	0	
							0	0.00	0	
							0	0.00	0	
							0	0.00	0	
							0	0.00	0	
							0	0.00	0	
							0	0.00	0

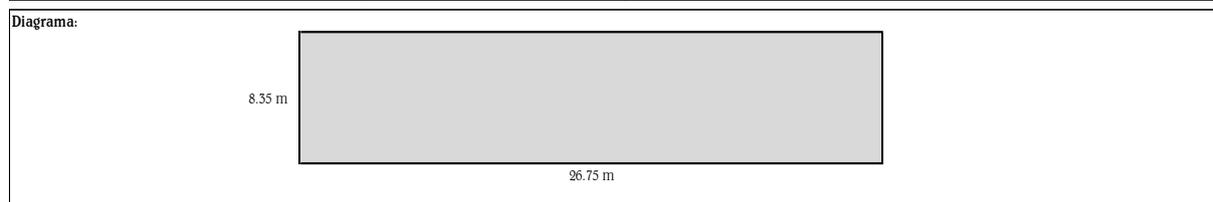
Responsable: Diego Fernando Díaz Montoya	Unidad de muestra: 1	Sección: 9A
Fecha:	Área: 223.36	Referencia: Calle S/N

Nº de Falla	Severidad	Cantidad					Total	Densidad	Valor deducido	Nº max de valores deducidos (m)
11	M	1.773					1.773	0.79	9	6.25
19	H	6.264					6.264	2.80	25	
13	M	1					1	0.45	19	
13	L	1.00	1				2	0.90	18	
13	H	1.54					1.54	0.69	45	
							0	0.00	0	
							0	0.00	0	
							0	0.00	0	
							0	0.00	0	
							0	0.00	0

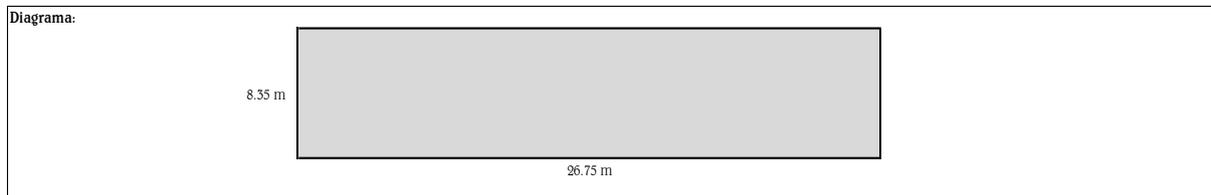
Responsable: Diego Fernando Díaz Montoya	Unidad de muestra: 2	Sección: 9A
Fecha:	Área: 223.36	Referencia: Calle S/N

N° de Falla	Severidad	Cantidad						Total	Densidad	Valor deducido	N° max de valores deducidos (m)
19	H	0.9425						0.9425	0.42	12	6.69
13	M	1						1	0.45	20	
13	H	1						1	0.45	38	
								0	0.00	0	
								0	0.00	0	
								0	0.00	0	
								0	0.00	0	
								0	0.00	0	
								0	0.00	0	
								0	0.00	0

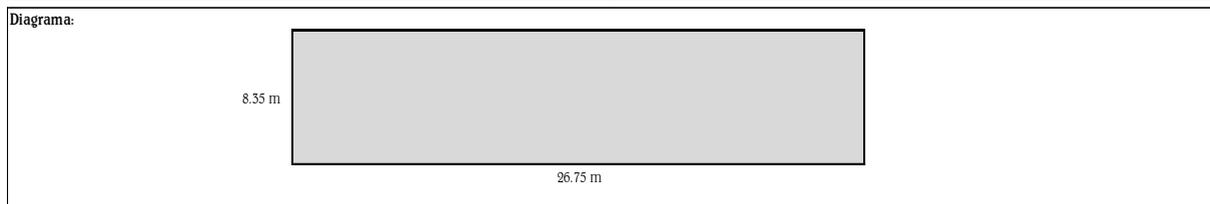
Responsable: Diego Fernando Díaz Montoya	Unidad de muestra: 1	Sección: 9
Fecha:	Área: 223.36	Referencia: Calle S/N

N° de Falla	Severidad	Cantidad					Total	Densidad	Valor deducido	N° max de valores deducidos (m)
7	H	16.75	5.84				20.59	9.92	25	2.74
13	H	2.2619467	2.376	4.14			8.777946711	3.95	81	
13	L	1					1	0.45	11	
							0	0.00	0	
							0	0.00	0	
							0	0.00	0	
							0	0.00	0	
							0	0.00	0	
							0	0.00	0	
							0	0.00	0

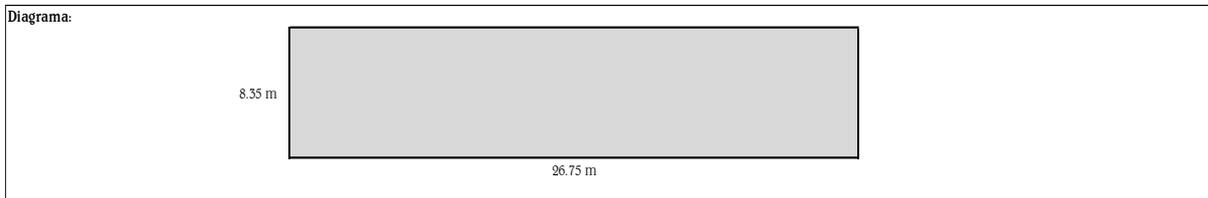
Responsable: Diego Fernando Diaz Montoya	Unidad de muestra: 2	Sección: 9
Fecha:	Área: 225.36	Referencia: Calle S/N

N° de Falla	Severidad	Cantidad					Total	Densidad	Valor deducido	N° max de valores deducidos (m)
		1.2	2.71							
7	H	1.2	2.71				3.91	1.75	10	9.27
							0	0.00		
							0	0.00		
							0	0.00		
							0	0.00		
							0	0.00		
							0	0.00		
							0	0.00		
							0	0.00		
							0	0.00

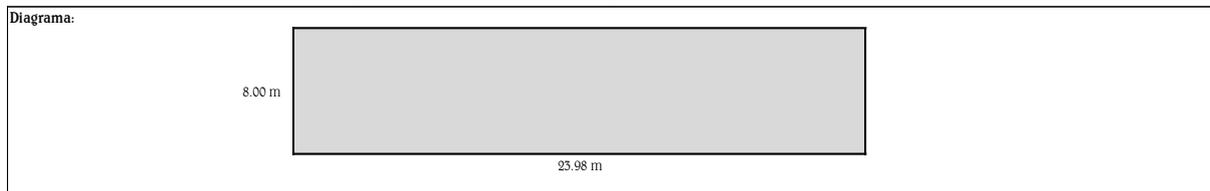
Responsable: Diego Fernando Díaz Montoya	Unidad de muestra: 1	Sección: 10
Fecha:	Área: 191.80	Referencia: Ca. Ricardo Palma (frente al mercado)

Nº de Falla	Severidad	Cantidad					Total	Densidad	Valor deducido	Nº max de valores deducidos (m)
19	H	2.9726					2.9726	1.55	18	8.26
1	M	1.134					1.134	0.59	18	
13	M	1					1	0.52	21	
							0	0.00	0	
							0	0.00	0	
							0	0.00	0	
							0	0.00	0	
							0	0.00	0	
							0	0.00	0	
							0	0.00	0

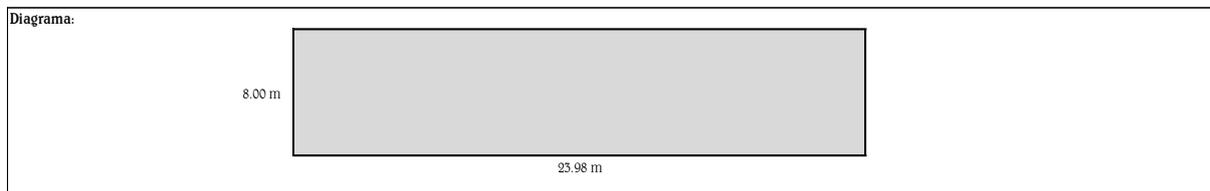
Responsable: Diego Fernando Díaz Montoya	Unidad de muestra: 1	Sección: 10
Fecha:	Área: 191.80	Referencia: Ca. Ricardo Palma (frente al mercado)

Nº de Falla	Severidad	Cantidad					Total	Densidad	Valor deducido	Nº max de valores deducidos (m)
19	L	0.2183					0.2183	0.11	1	9.08
13	L	1					1	0.52	12	
							0	0.00	0	
							0	0.00	0	
							0	0.00	0	
							0	0.00	0	
							0	0.00	0	
							0	0.00	0	
							0	0.00	0	
							0	0.00	0

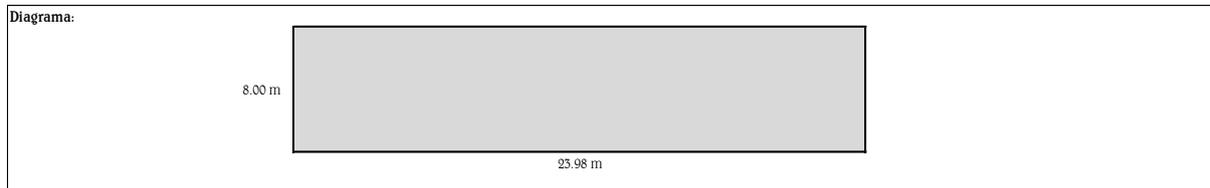
Responsable: Diego Fernando Díaz Montoya	Unidad de muestra: 1	Sección: 10
Fecha:	Área: 191.80	Referencia: Ca. Ricardo Palma (frente al mercado)

N° de Falla	Severidad	Cantidad						Total	Densidad	Valor deducido	N° max de valores deducidos (m)
10	L	0.86						0.86	0.45	1	7.24
13	M	1	1					2	1.04	32	
								0	0.00	0	
								0	0.00	0	
								0	0.00	0	
								0	0.00	0	
								0	0.00	0	
								0	0.00	0	
								0	0.00	0	
								0	0.00	0

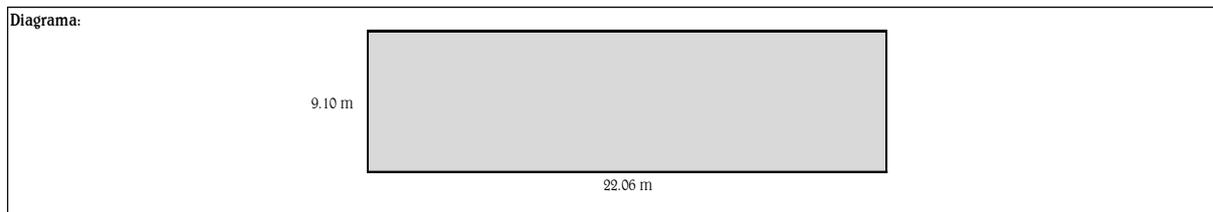
Responsable: Diego Fernando Díaz Montoya	Unidad de muestra: 1	Sección: 11
Fecha:	Área: 200.71	Referencia: Ca. Lima

N° de Falla	Severidad	Cantidad					Total	Densidad	Valor deducido	N° max de valores deducidos (m)
11	H	1.54	1.4				2.94	1.46	21	8.26
							0	0.00		
							0	0.00		
							0	0.00		
							0	0.00		
							0	0.00		
							0	0.00		
							0	0.00		
							0	0.00		
							0	0.00

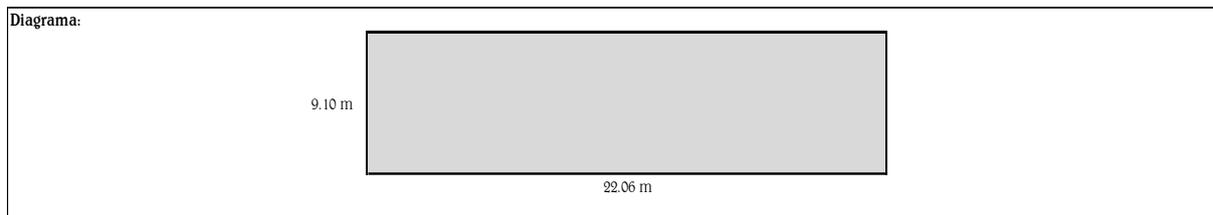
Responsable: Diego Fernando Díaz Montoya	Unidad de muestra: 5	Sección: 11
Fecha:	Área: 200.71	Referencia: Ca. Lima

Nº de Falla	Severidad	Cantidad						Total	Densidad	Valor deducido	Nº max de valores deducidos (m)
11	H	1.26						1.26	0.65	17	7.61
15	L	1	1	1	1			4	1.99	28	
								0	0.00	0	
								0	0.00	0	
								0	0.00	0	
								0	0.00	0	
								0	0.00	0	
								0	0.00	0	
								0	0.00	0	
								0	0.00	0

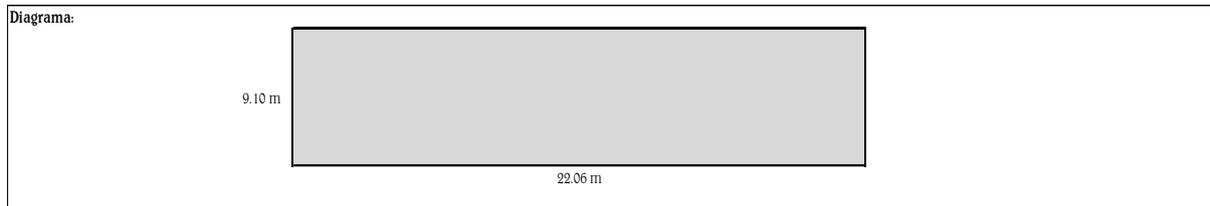
Responsable: Diego Fernando Díaz Montoya	Unidad de muestra: 15	Sección: 11
Fecha:	Área: 200.71	Referencia: Ca. Lima

N° de Falla	Severidad	Cantidad					Total	Densidad	Valor deducido	N° max de valores deducidos (m)
11	M	0.153					0.153	0.08	3	8.55
19	L	0.176	0.132				0.308	0.15	1	
11	H	1.564					1.564	0.68	18	
7	H	1.05					1.05	0.52	9	
							0	0.00		
							0	0.00		
							0	0.00		
							0	0.00

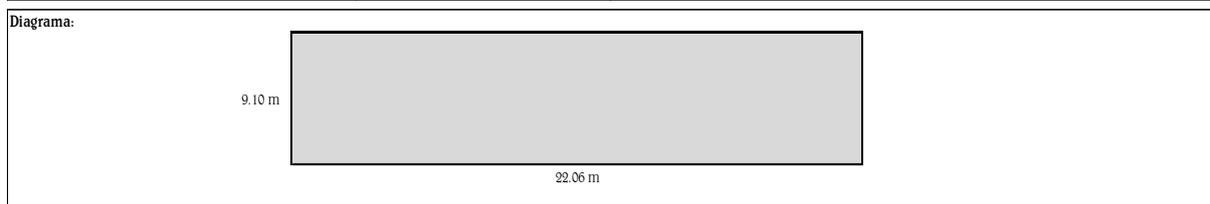
Responsable: Diego Fernando Díaz Montoya	Unidad de muestra: 10	Sección: 11
Fecha:	Área: 200.71	Referencia: Ca. Lima

Nº de Falla	Severidad	Cantidad						Total	Densidad	Valor deducido	Nº max de valores deducidos (m) 8.07
7	H	18.54						18.54	9.24	23	
13	L	1						1	0.50	12	
								0	0.00	0	
								0	0.00	0	
								0	0.00	0	
								0	0.00	0	
								0	0.00	0	
								0	0.00	0	
								0	0.00	0

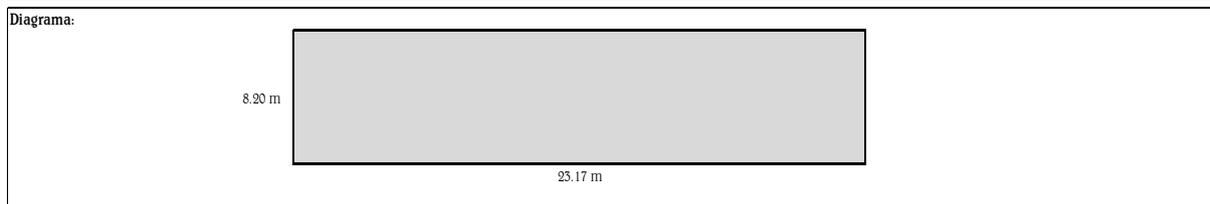
Responsable: Diego Fernando Díaz Montoya	Unidad de muestra: 2	Sección: 12
Fecha:	Área: 189.97	Referencia: Ca. Malecón Seoane

N° de Falla	Severidad	Cantidad					Total	Densidad	Valor deducido	N° max de valores deducidos (m)
11	M	2.415					2.415	1.27	11	9.17
11	H	0.297					0.297	0.16	8	
						0	0.00	0		
						0	0.00	0		
						0	0.00	0		
						0	0.00	0		
						0	0.00	0		
						0	0.00	0		
						0	0.00	0		
						0	0.00	0

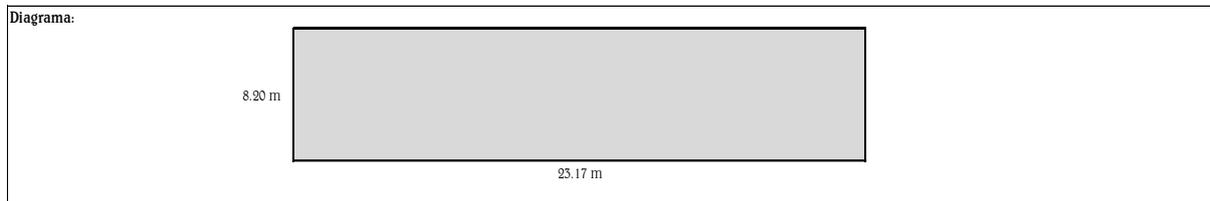
Responsable: Diego Fernando Díaz Montoya	Unidad de muestra: 4	Sección: 12
Fecha:	Área: 189.97	Referencia: Ca. Malecón Seoane

Nº de Falla	Severidad	Cantidad					Total	Densidad	Valor deducido	Nº max de valores deducidos (m)
19	H	1,6891					1,6891	0.89	15	8.81
							0	0.00	0	
							0	0.00	0	
							0	0.00	0	
							0	0.00	0	
							0	0.00	0	
							0	0.00	0	
							0	0.00	0	
							0	0.00	0	
							0	0.00	0

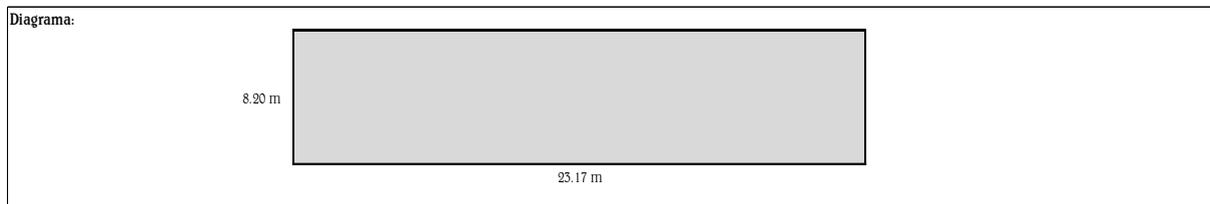
Responsable: Diego Fernando Díaz Montoya	Unidad de muestra: 8	Sección: 12
Fecha:	Área: 189.97	Referencia: Ca. Malecón Seoane

Nº de Falla	Severidad	Cantidad					Total	Densidad	Valor deducido	Nº max de valores deducidos (m)
1	H	1.155					1.155	0.61	24	7.98
19	H	0.441					0.441	0.25	9	
13	M	1					1	0.55	21	
							0	0.00	0	
							0	0.00	0	
							0	0.00	0	
							0	0.00	0	
							0	0.00	0	
							0	0.00	0	
							0	0.00	0

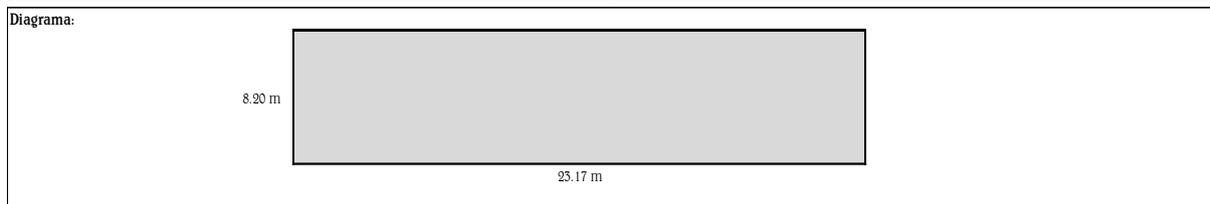
Responsable: Diego Fernando Díaz Montoya	Unidad de muestra: 17	Sección: 12
Fecha:	Área: 189.97	Referencia: Ca. Malecón Seoane

N° de Falla	Severidad	Cantidad					Total	Densidad	Valor deducido	N° max de valores deducidos (m)
11	H	6.2992					6.2992	3.32	30	7.43
11	M	2.9548					2.9548	1.56	12	
							0	0.00	0	
							0	0.00	0	
							0	0.00	0	
							0	0.00	0	
							0	0.00	0	
							0	0.00	0	
							0	0.00	0	
							0	0.00	0

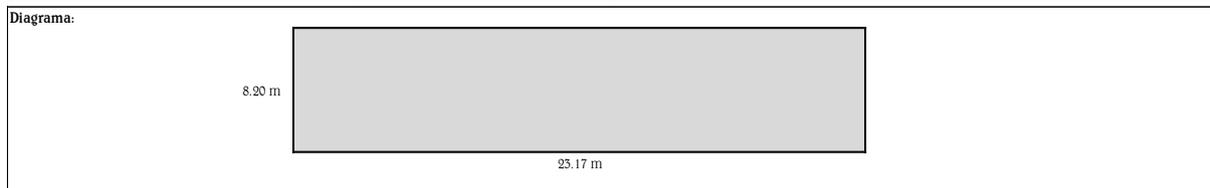
Responsable: Diego Fernando Díaz Montoya	Unidad de muestra: 18	Sección: 12
Fecha:	Área: 189.97	Referencia: Ca. Malecón Seoane

N° de Falla	Severidad	Cantidad					Total	Densidad	Valor deducido	N° max de valores deducidos (m)
1	H	0.35	2.0875	0.816			3.2355	1.70	37	6.79
13	L	1	1				2	1.05	20	
							0	0.00	0	
							0	0.00	0	
							0	0.00	0	
							0	0.00	0	
							0	0.00	0	
							0	0.00	0	
							0	0.00	0	
							0	0.00	0

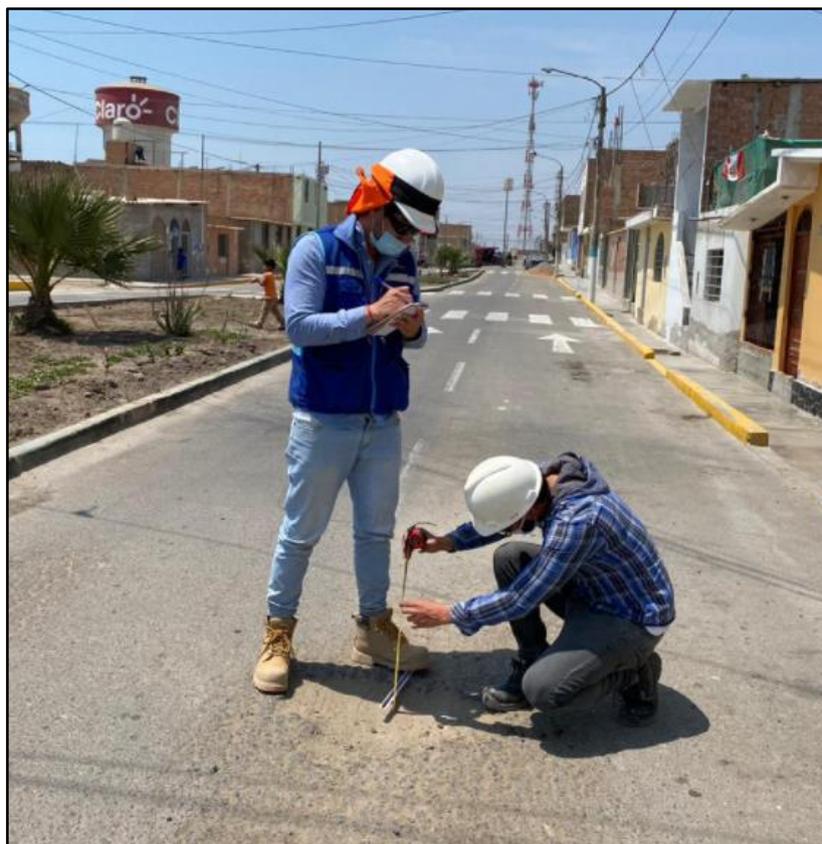
Figura 58: "hueco" UM 2, av. los laureles

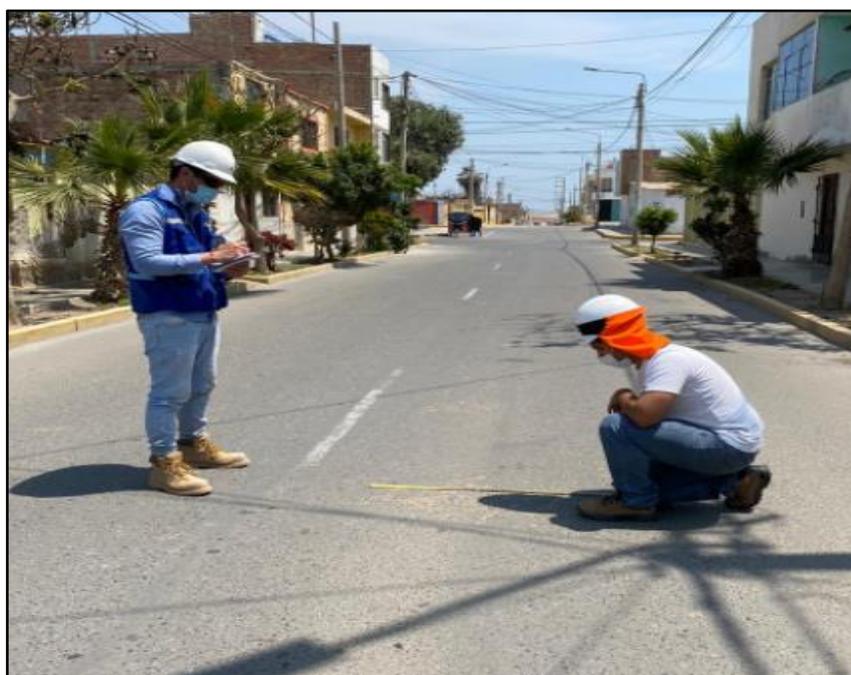
Figura 59: "Disgregación y desintegración" UM2, ca. José Leonardo Ortiz
