**EVALUACIÓN DEL ESTADO SUPERFICIAL Y CAPACIDAD
ESTRUCTURAL DE PAVIMENTOS FLEXIBLES MEDIANTE EL
ÍNDICE DE CONDICIÓN DEL PAVIMENTO Y DEFLECTOMETRÍA
EN CALLES Y AVENIDAS DEL CERCADO DEL DISTRITO DE
PIMENTEL 2020**

**TESIS PARA OPTAR EL TÍTULO DE
INGENIERO CIVIL AMBIENTAL**

Chiclayo, 2021

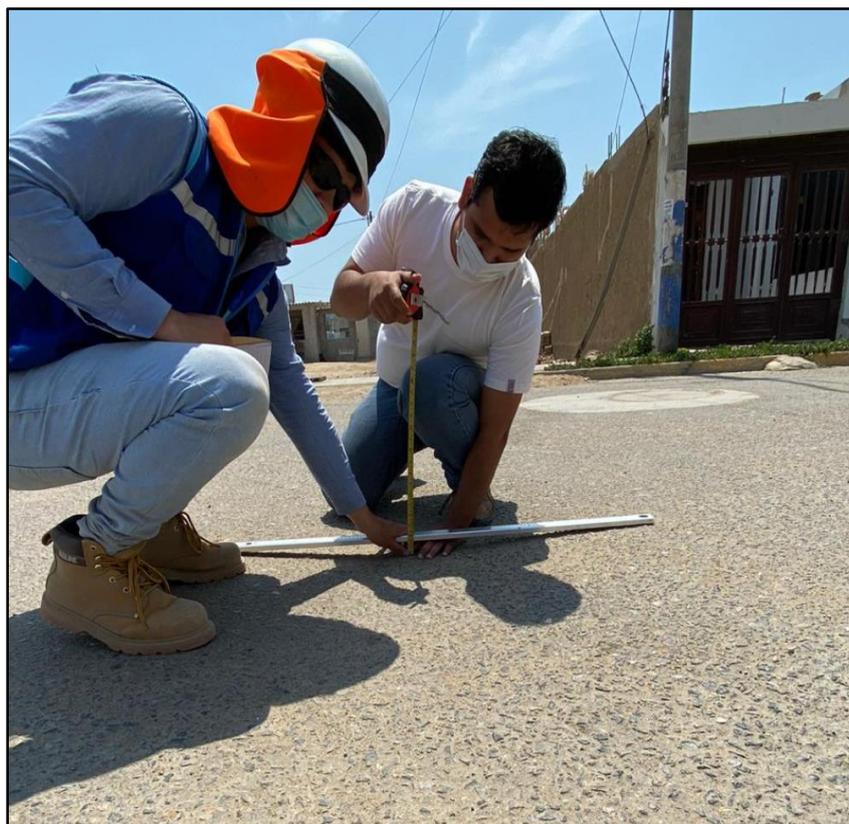
Figura 60: "Depresiones" UM2, ca. Buenos Aires.

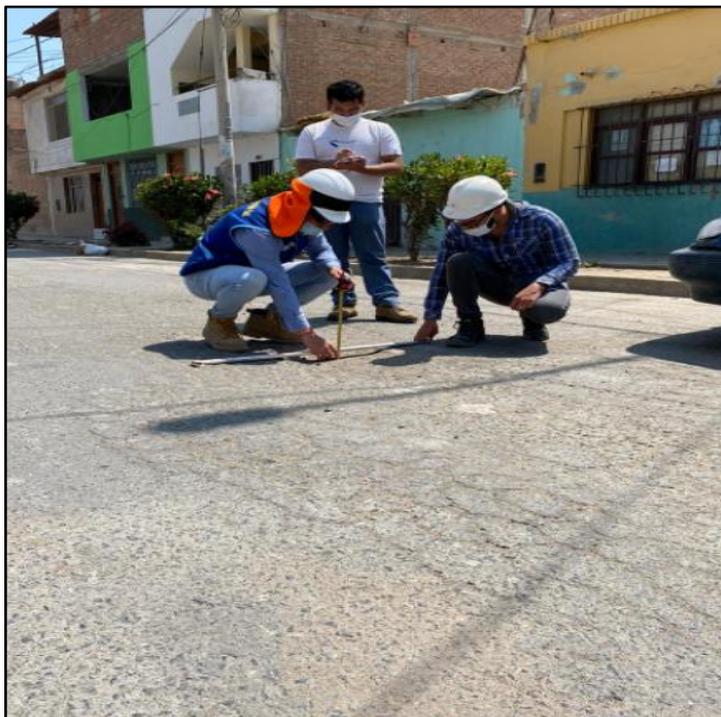
Figura 61: "Piel de cocodrilo" y "huecos" UM 18, ca. Atahualpa.

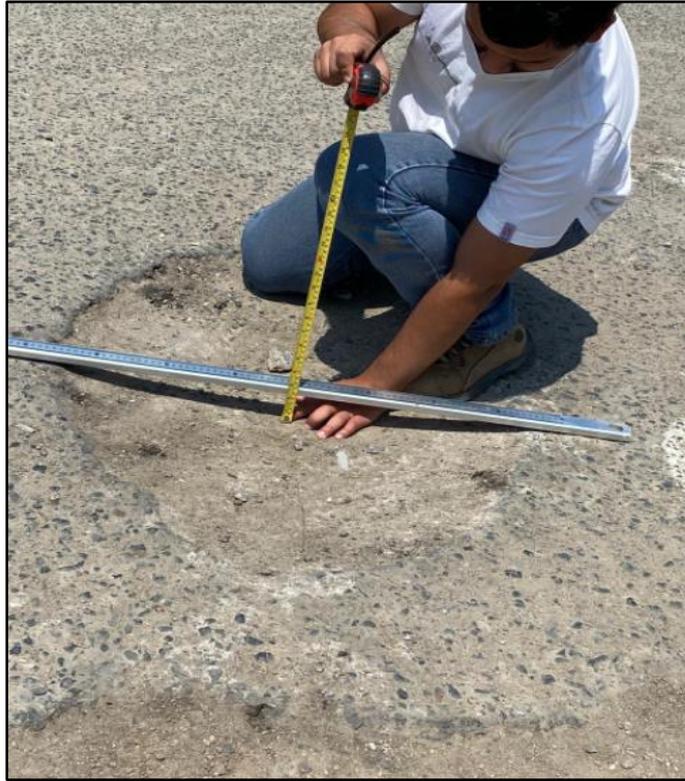
Figura 62: "Huecos" UM1, ca. S/N B
