**Evaluación de daños superficiales, capacidad estructural y diseño del
pavimento flexible en la urbanización La Primavera, provincia de
Chiclayo departamento de Lambayeque 2020**

**TESIS PARA OPTAR EL TÍTULO DE
INGENIERO CIVIL AMBIENTAL**

Chiclayo, 2022

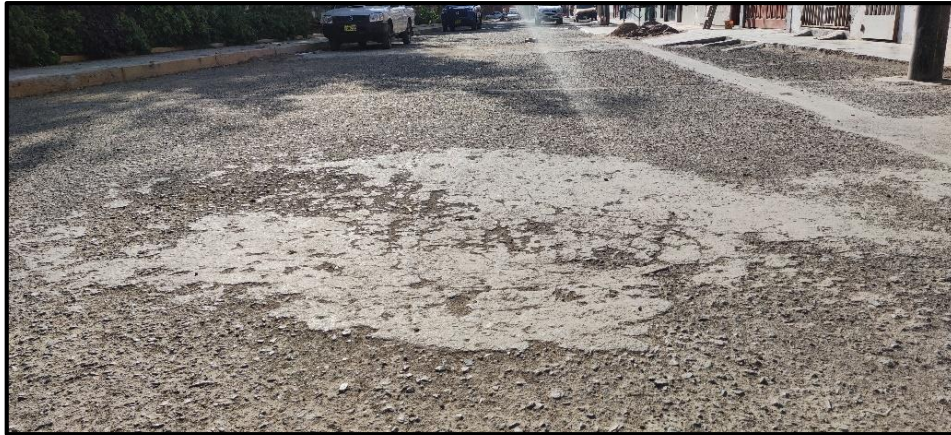
CALLE CASTAÑEDA			
MUESTRAS	RANGO	CLASIFICACIÓN	FALLAS
Muestra 01	25	MUY MALO	Parcheo, huecos y desprendimiento de agregado
Muestra 02	28	MALO	
Muestra 03	36	MALO	
Muestra 04	40	MALO	
Muestra 05	51	REGULAR	
Muestra 06	41	REGULAR

Fotografía 1. Parcheo de severidad alta

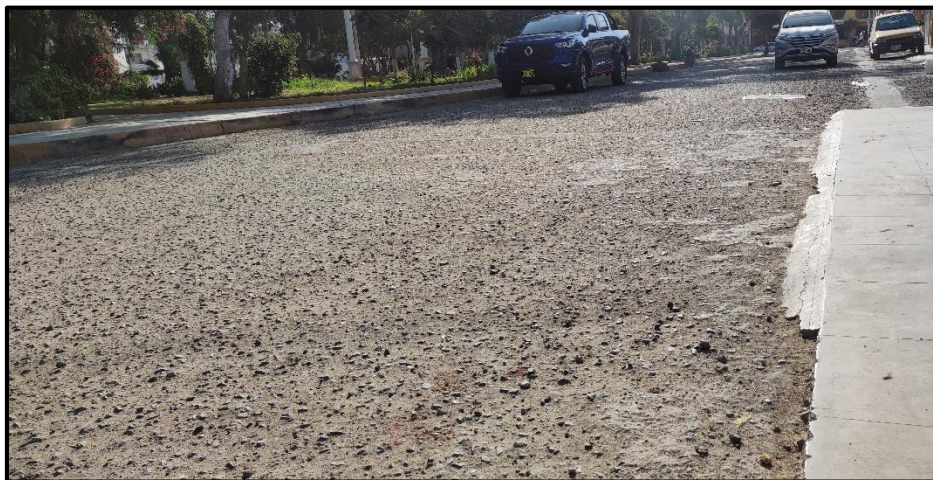
Fotografía 2. Desprendimiento de agregado de severidad media

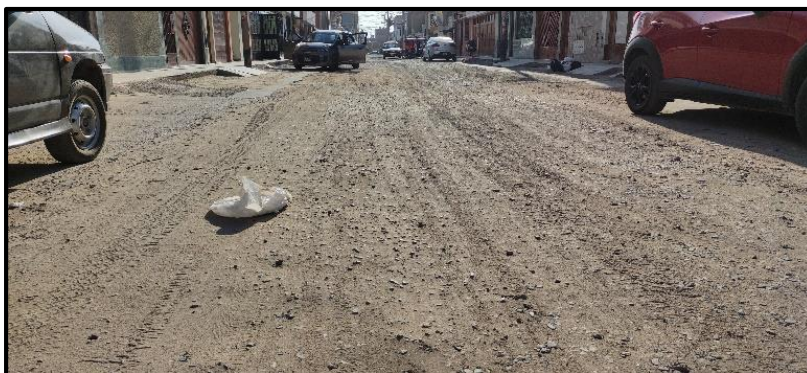
CALLE JUAN DEZA GIL			
MUESTRAS	RANGO	CLASIFICACIÓN	FALLAS
Muestra 01	19	MUY MALO	Grieta de borde, grietas longitudinales y transversales, parcheo, huecos, desprendimiento de agregado
Muestra 02	32	MALO	
Muestra 03	11	MUY MALO	
Muestra 04	10	FALLADO	
Muestra 05	20	MUY MALO	
Muestra 06	8	FALLADO	
Muestra 07	8	FALLADO	
Muestra 08	28	MALO	
Muestra 09	30	MALO	
Muestra 10	46	REGULAR	
PROMEDIO	21.200	MUY MALO

Fotografía 7. Desprendimiento de agregado de severidad alta

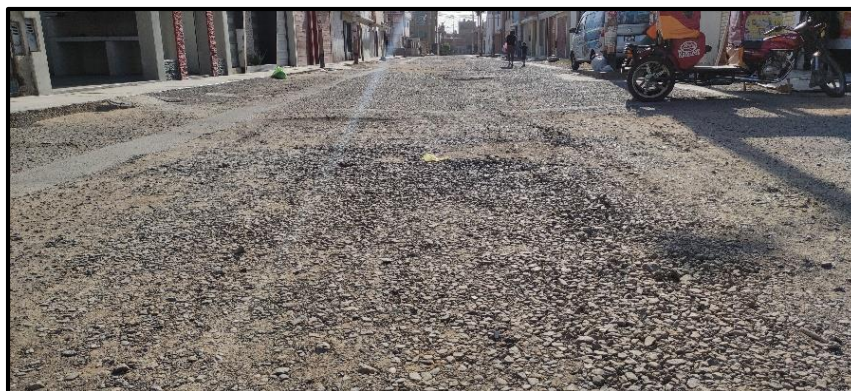
Fotografía 8. Desprendimiento de agregado de severidad alta

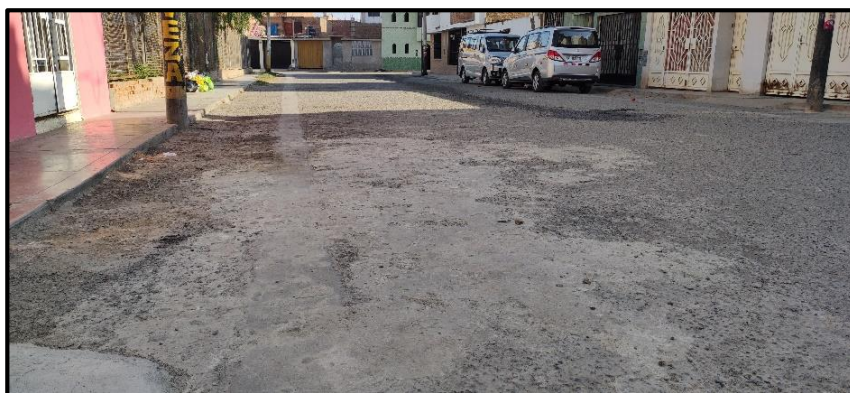
CALLE FEDERICO MORI			
MUESTRAS	RANGO	CLASIFICACIÓN	FALLAS
Muestra 01	48	REGULAR	Parcheo, huecos y desprendimiento de agregado
Muestra 02	56	BUENO	
Muestra 03	56	BUENO	
Muestra 04	42	REGULAR	
Muestra 05	76	MUY BUENO	
Muestra 06	62	BUENO	
PROMEDIO	56.667	BUENO

Fotografía 11. Parcheo de severidad media

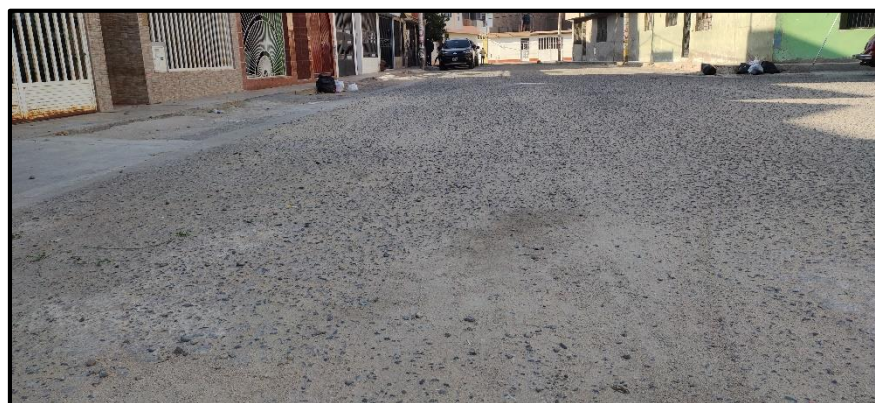
Fotografía 12. Desprendimiento de agregado de severidad leve

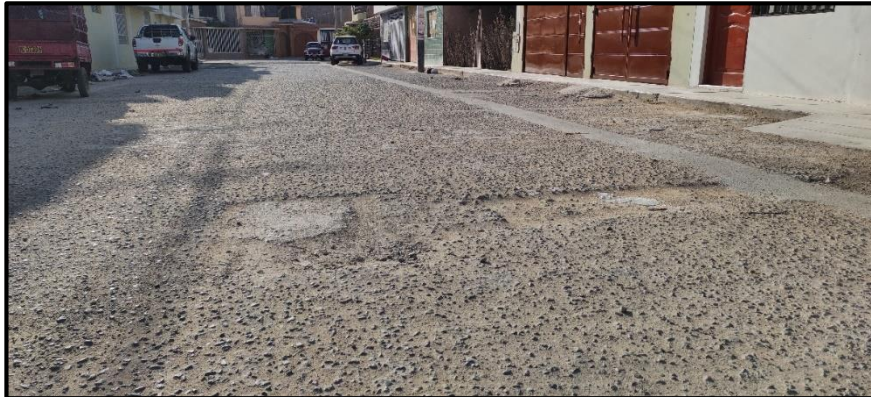
CALLE LUIS OYARCE			
MUESTRAS	RANGO	CLASIFICACIÓN	FALLAS
Muestra 01	63	BUENO	Grieta de borde, grietas longitudinales y transversales, parcheo, huecos y desprendimiento de agregado
Muestra 02	40	REGULAR	
Muestra 03	29	MALO	
Muestra 04	30	MALO	
Muestra 05	43	REGULAR	
Muestra 06	61	BUENO	
Muestra 07	26	MALO	
Muestra 08	55	BUENO	
PROMEDIO	43.375	REGULAR

Fotografía 13. Desprendimiento de agregado de severidad leve, huecos de severidad alta

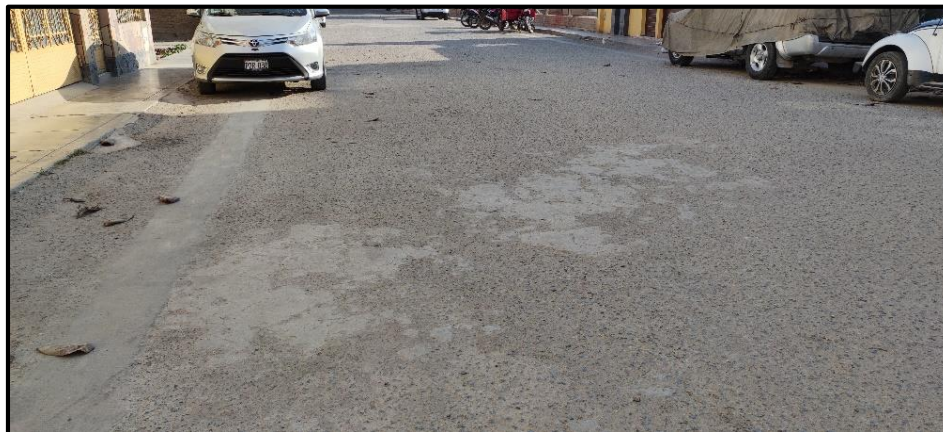
CALLE NESTOR NAVARRO			
MUESTRAS	RANGO	CLASIFICACIÓN	FALLAS
Muestra 01	33	MALO	Parcheo, huecos y desprendimiento de agregado
Muestra 02	30	MALO	
Muestra 03	48	REGULAR	
Muestra 04	37	MALO	
Muestra 05	56	BUENO	
Muestra 06	40	REGULAR	
PROMEDIO	40.667	REGULAR

*Fotografía 16. Parcheo de severidad media*

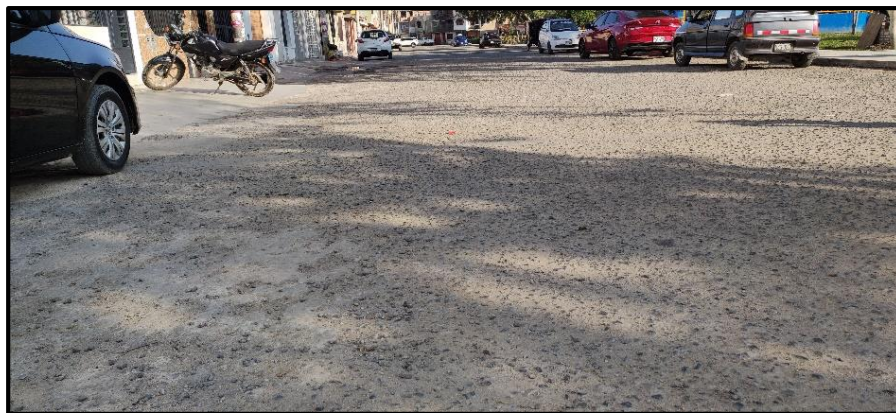
CALLE JORGE ARÉVALO			
MUESTRAS	RANGO	CLASIFICACIÓN	FALLAS
Muestra 01	70	BUENO	Grietas longitudinales y transversales, parcheo, huecos y desprendimiento de agregado
Muestra 02	47	REGULAR	
Muestra 03	35	MALO	
Muestra 04	63	BUENO	
Muestra 05	49	REGULAR	
Muestra 06	36	MALO	
Muestra 07	25	MALO

Fotografía 18. Desprendimiento de agregado de severidad media

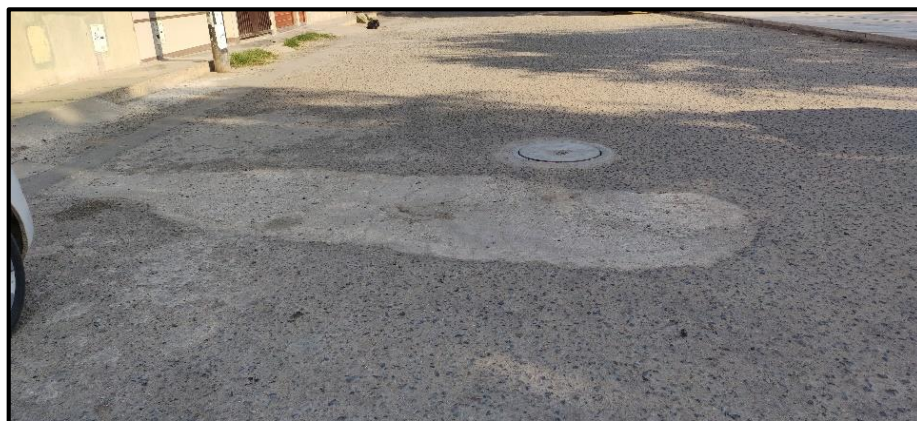
Fotografía 19. Parcheo de severidad alta

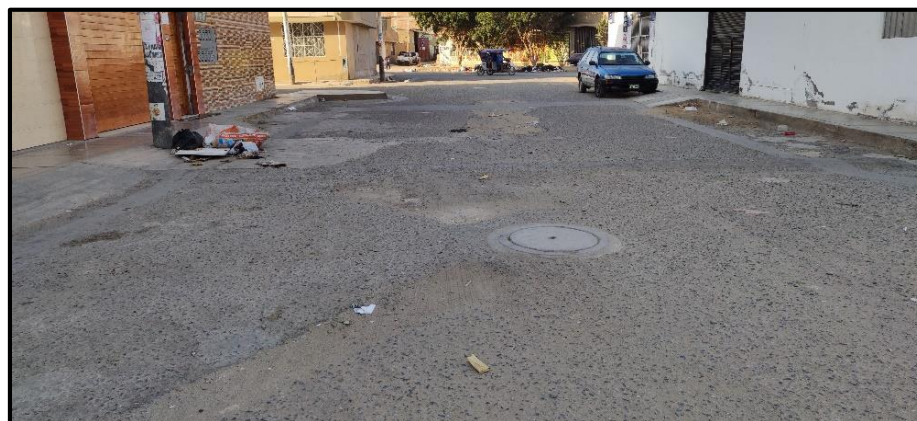
CALLE CARLOS UCEDA			
MUESTRAS	RANGO	CLASIFICACIÓN	FALLAS
Muestra 01	44	REGULAR	Piel de cocodrilo, grietas de borde, grietas longitudinales y transversales, parcheo, huecos y desprendimiento de agregado
Muestra 02	44	REGULAR	
Muestra 03	25	MALO	
Muestra 04	46	REGULAR	
Muestra 05	58	BUENO	
Muestra 06	40	REGULLAR

Fotografía 20. Huecos de severidad alta

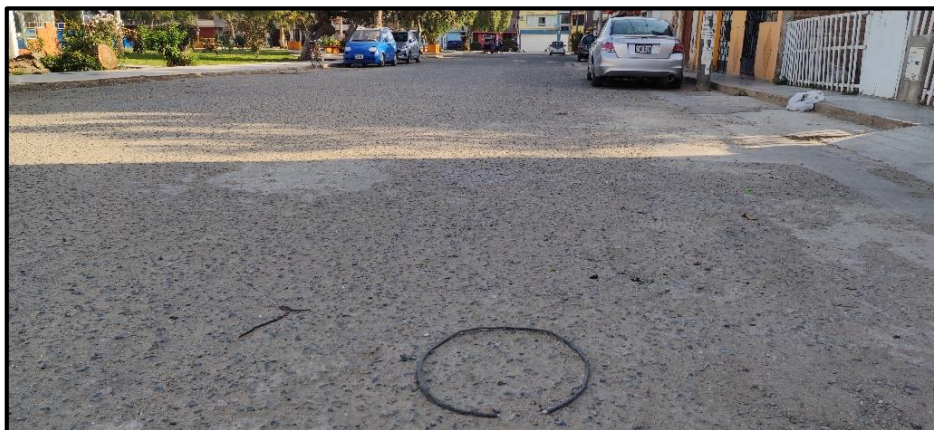
Fotografía 21. Desprendimiento de agregado de severidad media

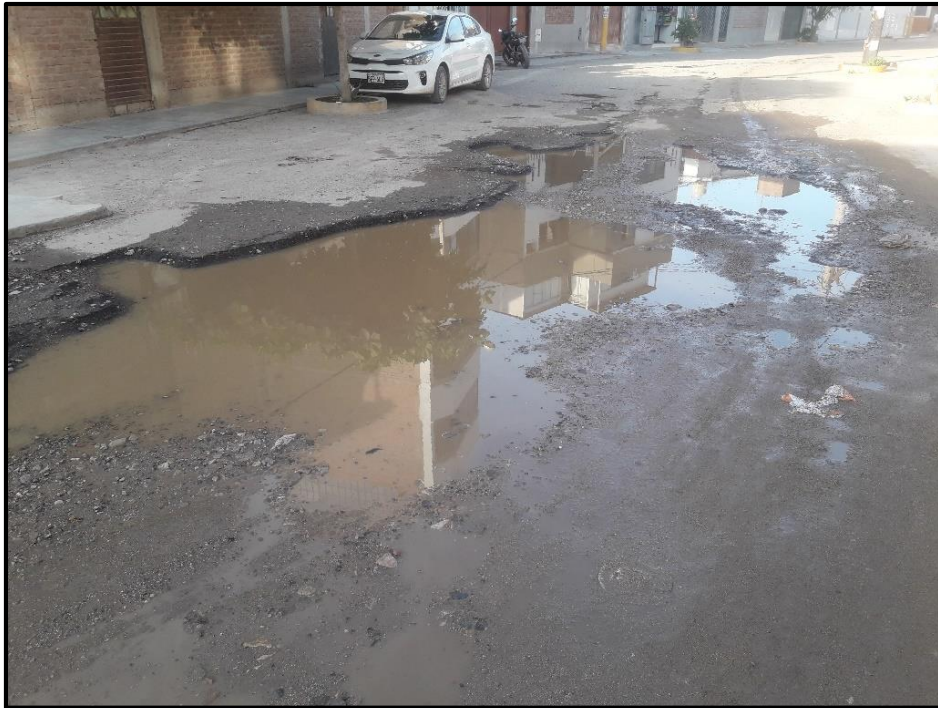
CALLE ELEODORO CORAL			
MUESTRAS	RANGO	CLASIFICACIÓN	FALLAS
Muestra 01	42	REGULAR	Piel de cocodrilo, grietas de borde, grietas longitudinales y transversales, parcheo, huecos y desprendimiento de agregado
Muestra 02	46	REGULAR	
Muestra 03	49	REGULAR	
Muestra 04	40	REGULAR	
Muestra 05	43	REGULAR	
Muestra 06	36	MALO	
Muestra 07	28	MALO	
Muestra 08	31	MALO	
Muestra 09	7	FALLADO	
Muestra 10	10	FALLADO	
Muestra 11	24	MUY MALO	
Muestra 12	12	MUY MALO	
Muestra 13	29	MALO	
Muestra 14	36	MALO	
Muestra 15	25	MALO	
Muestra 16	56	BUENO	
Muestra 17	14	MUY MALO	
Muestra 18	46	REGULAR	
Muestra 19	37	MALO	
Muestra 20	35	MALO	
Muestra 21	37	MALO	
Muestra 22	43	REGULAR	
Muestra 23	38	MALO	
PROMEDIO	33.217	MALO

Fotografía 22. Huecos de severidad alta

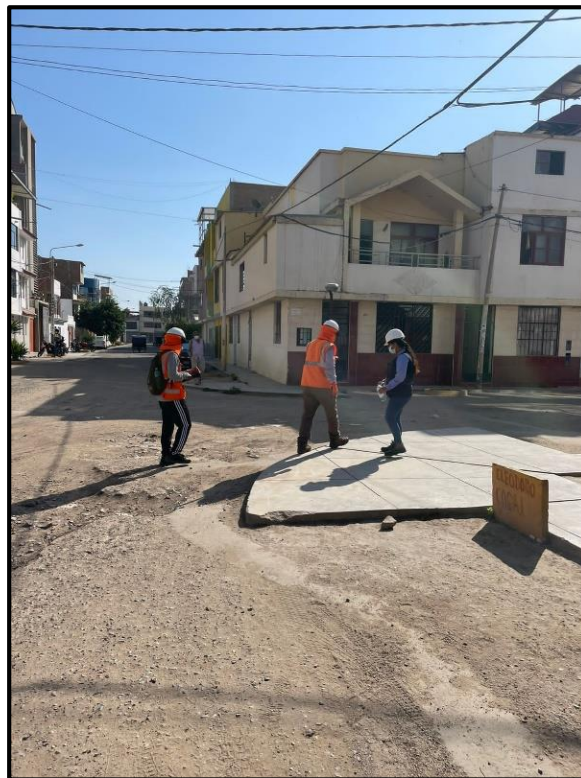
Fotografía 23. Desprendimiento de agregado de severidad alta

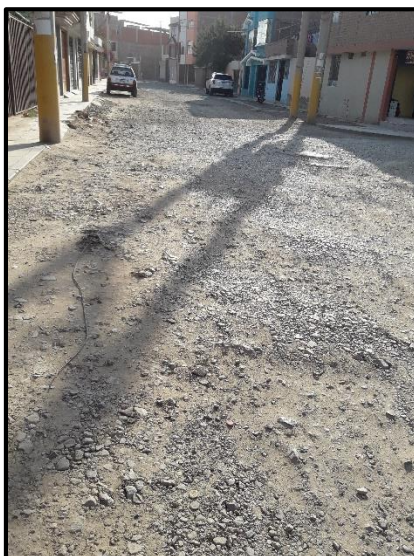
Fotografía 26. Desprendimiento de agregado de severidad alta

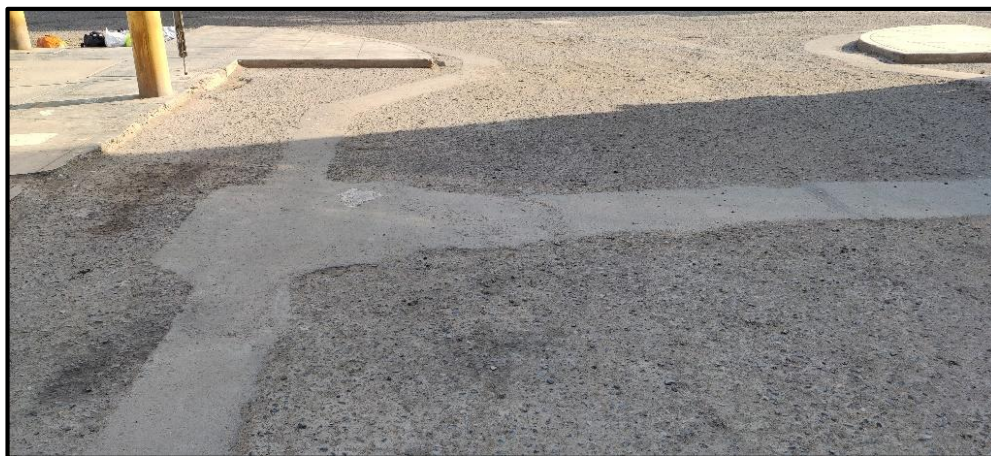
CALLE B. VÁSQUEZ			
MUESTRAS	RANGO	CLASIFICACIÓN	FALLAS
Muestra 01	48	REGULAR	Parcheo, huecos y desprendimiento de agregado
Muestra 02	61	BUENO	
Muestra 03	47	REGULAR

Fotografía 27. Desprendimiento de agregado de severidad media

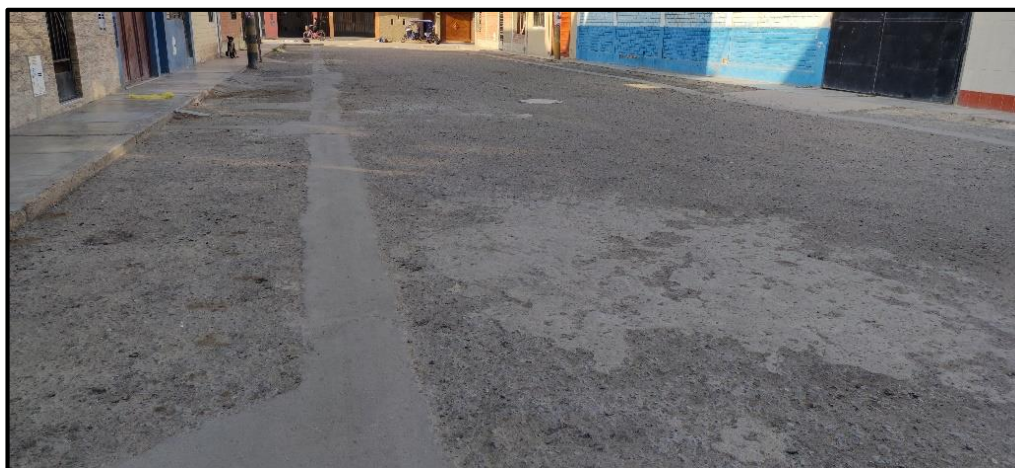
Fotografía 28. Huecos y desprendimiento de agregado de severidad media

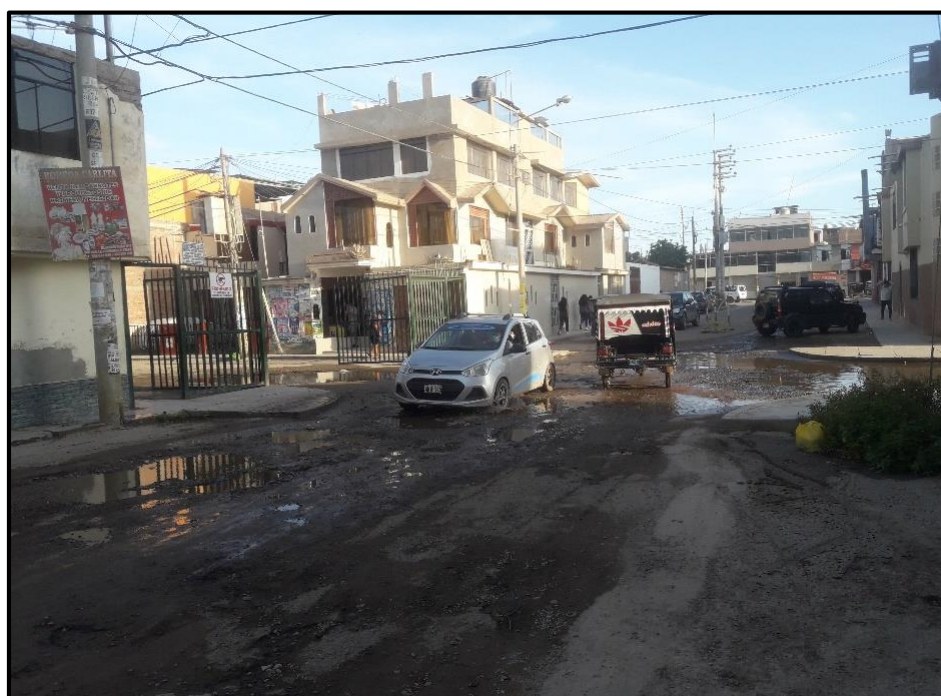
Fotografía 29. Huecos de severidad alta

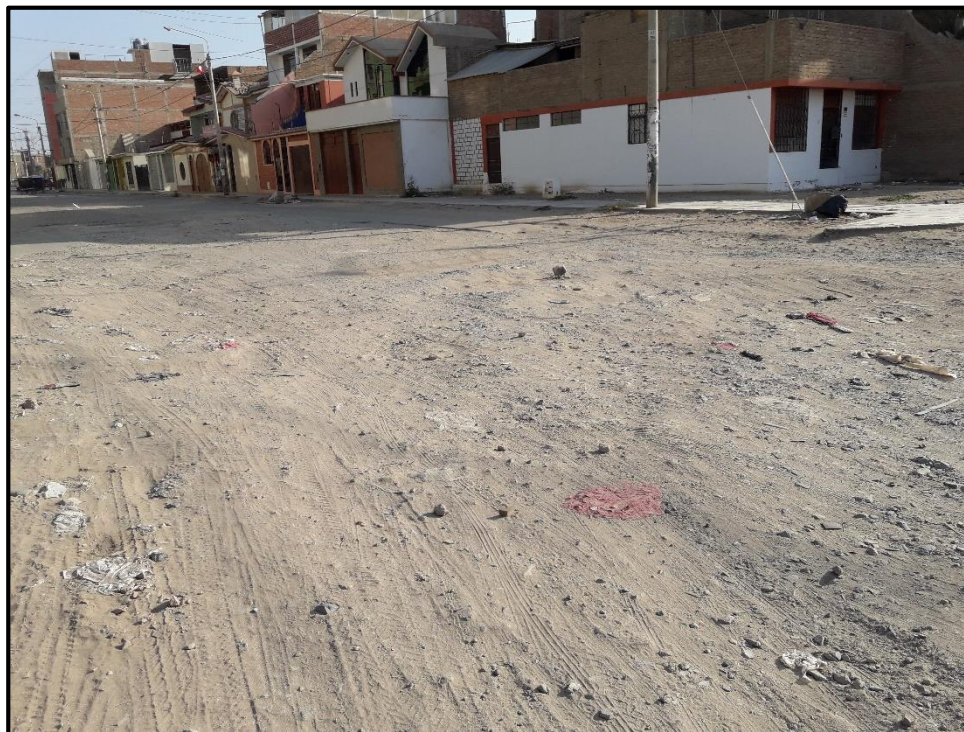
Fotografía 32. Desprendimiento de agregado de severidad alta

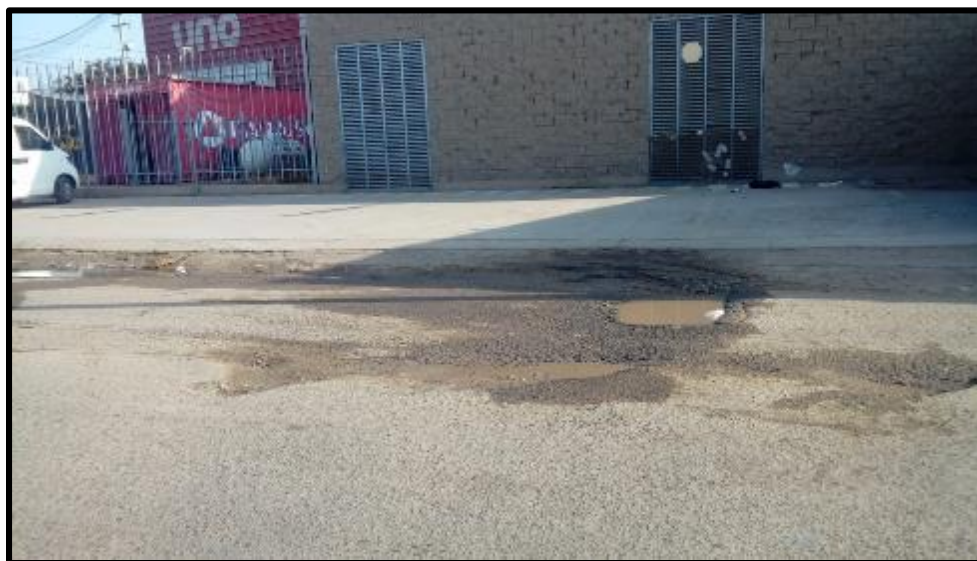
Fotografía 3.5 Estado actual de la calle Eufemio Lora y Lora

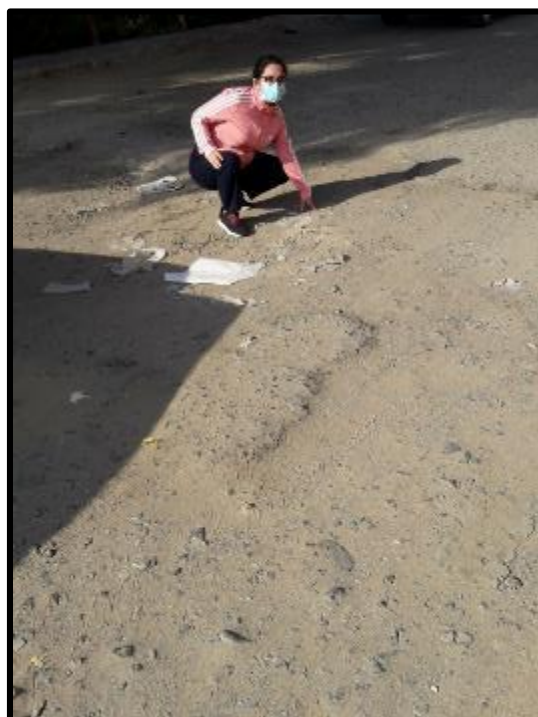
Fotografía 3.6 Estado actual de la calle Wilder Rodríguez Reyes

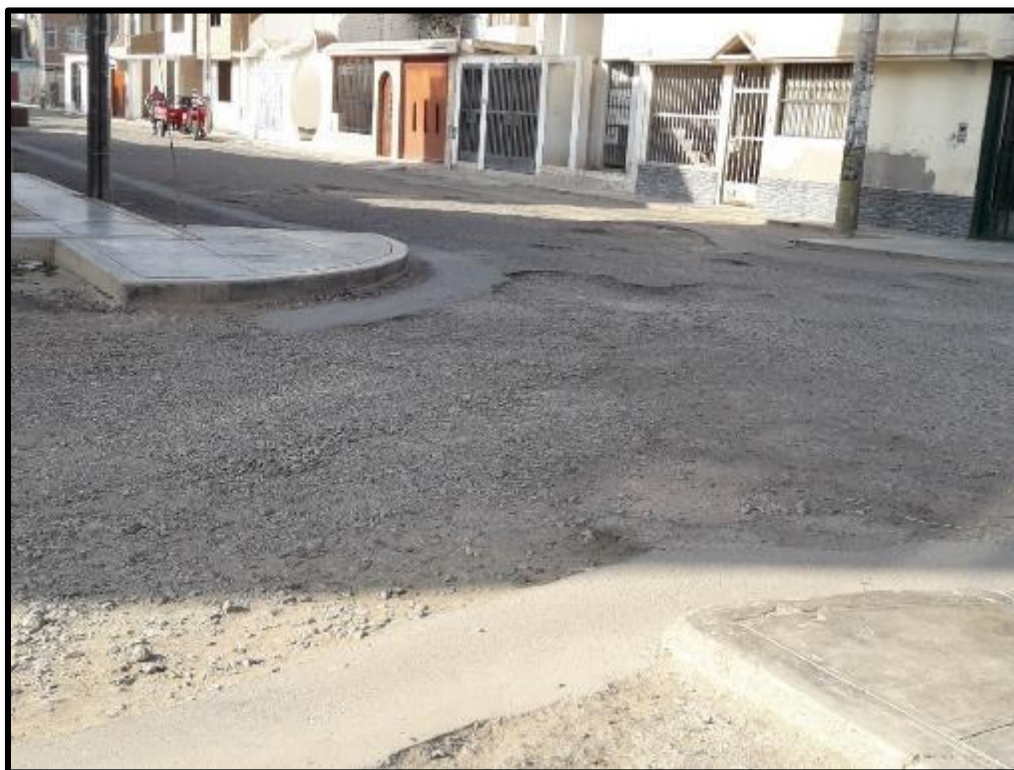
Fotografía 3.7 Estado actual de la intersección W. Rodríguez Reyes y Ordóñez
