**Acondicionamiento del convento San Agustín como centro  
comunitario para la ciudad de Zaña**

**TESIS PARA OPTAR EL TÍTULO DE  
ARQUITECTO**

#### 4.1.3. Estado de la edificación, patologías y lesiones

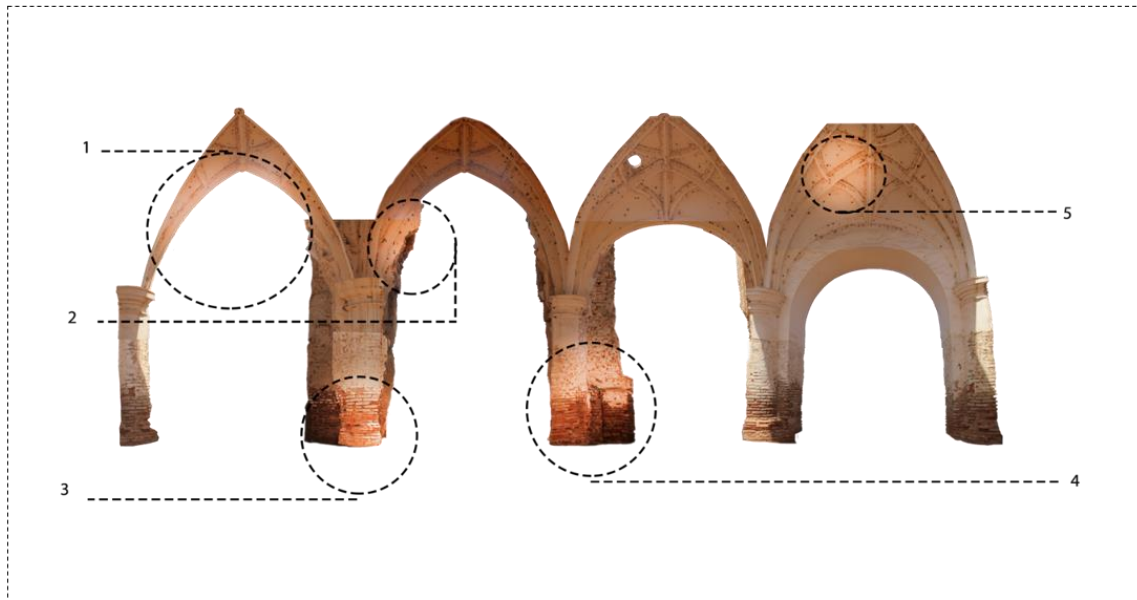
### 7. Lesiones detectadas

LESIÓN	CARACTERÍSTICAS	CAUSAS APARENTES
<b>Nº1 MECÁNICA</b>	Desplome del plemento y desaparición del antiguo muro de ladrillo	Posible impacto dinámico
<b>Nº2 MECÁNICA</b>	Desplome de los ladrillos superiores en las arquerías	Posible impacto dinámico, y el paso del tiempo
<b>Nº3 FÍSICA</b>	Erosión atmosférica en las columnas que hizo desaparecer los ladrillos bajos.	Paso del tiempo
<b>Nº4 FÍSICA</b>	La pintura desapareció de esta zona.	Erosión atmosférica
<b>Nº5 FÍSICA</b>	Suciedad en la zona de los plementos, telarañas	Falta de mantenimiento.

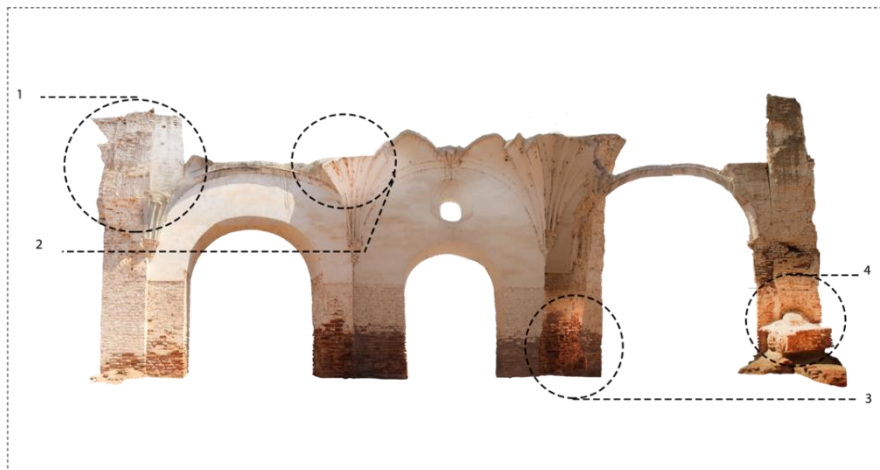
### 7. Lesiones detectadas

LESIÓN	CARACTERÍSTICAS	CAUSAS APARENTES
Nº1 FÍSICA Y MECÁNICA	La zona alta se ve incompleta y desgastada , desplome de algo que sostenía.	Paso del tiempo
Nº2 MECÁNICA	Desplome de la antigua cubierta	Posible impacto dinámico, y el paso del tiempo
Nº3 FÍSICA	Erosión atmosférica en las columnas que hizo desaparecer los ladrillos bajos.	Paso del tiempo
Nº4 MECÁNICA	Desplome de una pared, deo vestigios en la base.	Paso del tiempo y posible impacto dinámico.

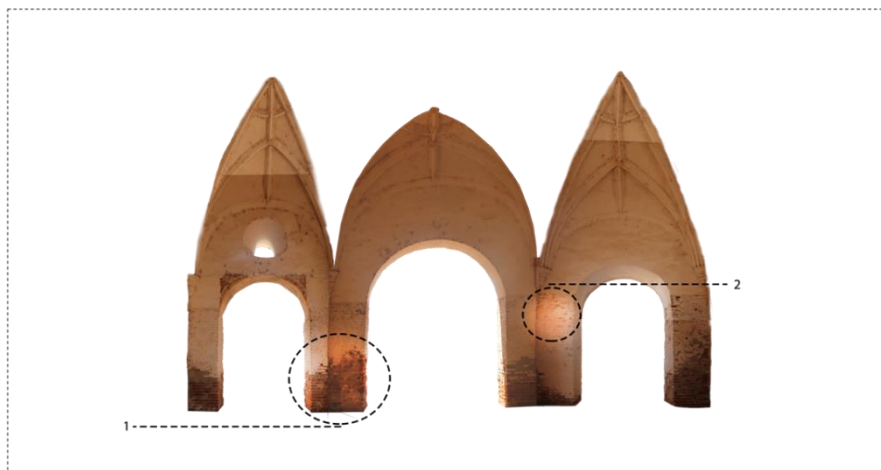
### 7. Lesiones detectadas

LESIÓN	CARACTERÍSTICAS	CAUSAS APARENTES
Nº1 FÍSICA	La pintura desapareció de esta zona.	Erosión atmosférica
Nº2 FÍSICA	El enlucido adelgaza a punto de toparse con el ladrillo	Paso del tiempo

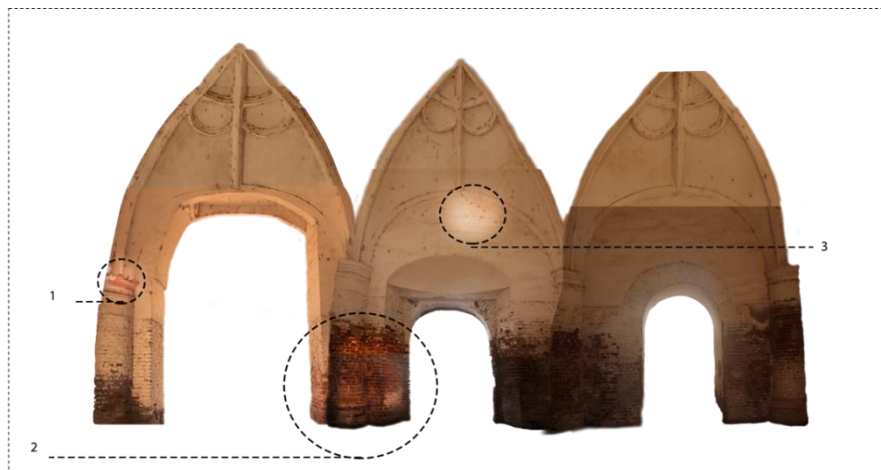
### 7. Lesiones detectadas

LESIÓN	CARACTERÍSTICAS	CAUSAS APARENTES
Nº1 MECÁNICA	Desplome en la moldura de la columna	Paso del tiempo
Nº2 FÍSICA	Erosión atmosférica en las columnas que hizo desaparecer los ladrillos bajos.	Paso del tiempo
Nº3 FÍSICA	Suciedad en la zona de los plementos, telarañas	Falta de mantenimiento.

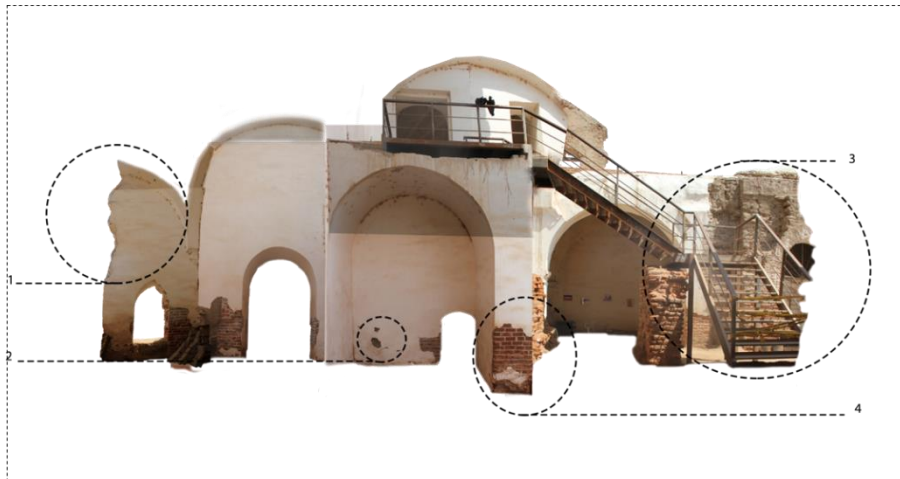
### 7. Lesiones detectadas

LESIÓN	CARACTERÍSTICAS	CAUSAS APARENTES
Nº1 MECÁNICA	Desplome de una antigua pared y nervadura.	Posible impacto dinámico.
Nº2 FÍSICA	Enchamamiento de la pintura que genera apertura al muro de ladrillo,.	Paso del tiempo
Nº3 MECÁNICA	Desplome total de la escalera y el uso de una nueva y contemporánea,.	Posible impacto dinámico.
Nº4 FÍSICA	La pintura desapareció de esta zona.	Erosión atmosférica

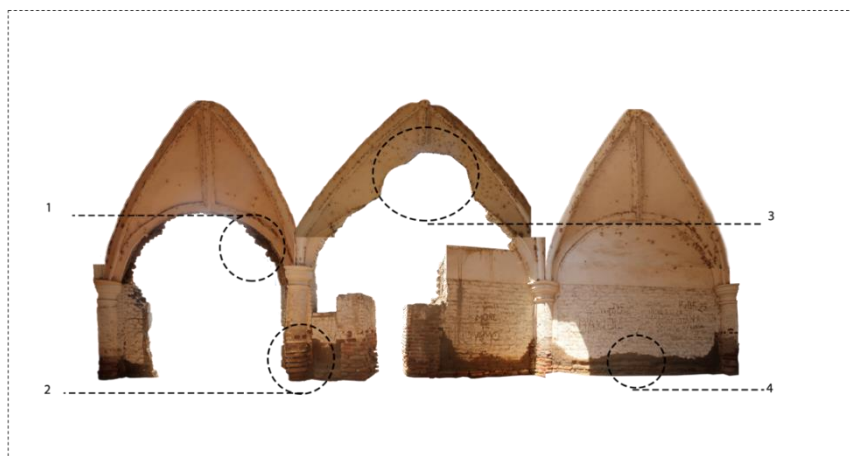
### 7. Lesiones detectadas

LESIÓN	CARACTERÍSTICAS	CAUSAS APARENTES
Nº1 MECÁNICA	Desplome de una pared que dejó como vestigio filas de ladrillo a la vista.	Paso del tiempo
Nº2 MECÁNICA	Desplome de los ladrillos superiores en las arquerías	Posible impacto dinámico, y el paso del tiempo
Nº3 FÍSICA	Erosión atmosférica en las columnas que hizo desaparecer los ladrillos bajos.	Paso del tiempo
Nº4 FÍSICA	La pintura desapareció de esta zona.	Erosión atmosférica

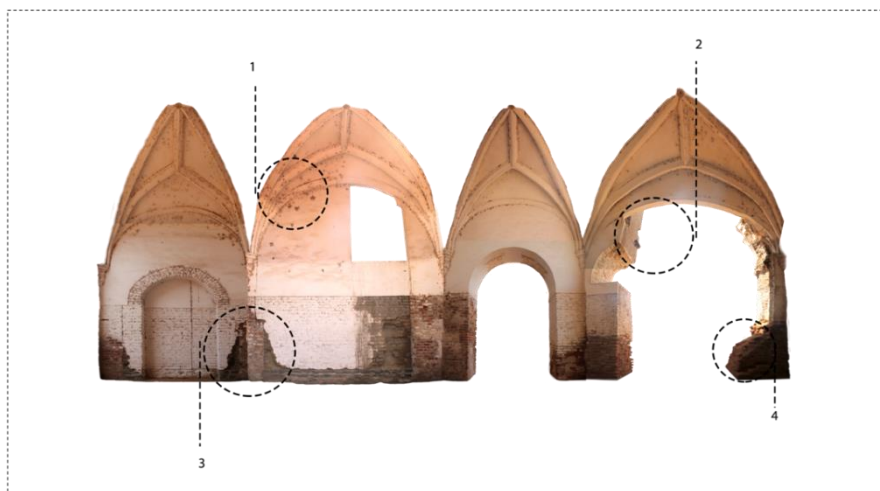
### 7. Lesiones detectadas

LESIÓN	CARACTERÍSTICAS	CAUSAS APARENTES
Nº1 FÍSICA	Suciedad en la zona de los plementos, telarañas	Falta de mantenimiento.
Nº2 MECÁNICA	Desplome del cerramiento de ladrillo	Posible impacto dinámico, y el paso del tiempo
Nº3 MECÁNICA Y FÍSICA	La base de las uniones de las arquerías se asentaron y erosionaron, la mayor parte han perdido ladrillos y son mas estrechas conforme mas baja al suelo.	La falta de protección del área, el viento y el nulo mantenimiento
Nº4 MECÁNICA	Desplome de una pared, deo vestigios en la base.	Paso del tiempo y posible impacto dinámico.

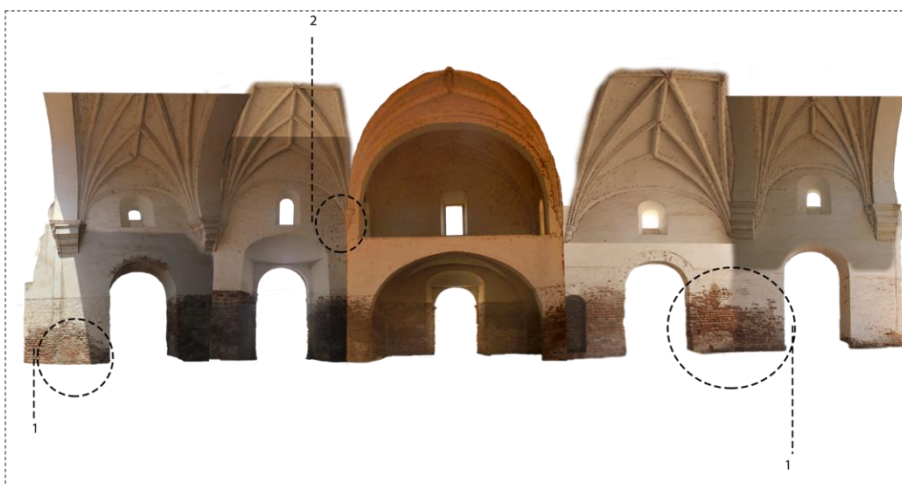
### 7. Lesiones detectadas

LESIÓN	CARACTERÍSTICAS	CAUSAS APARENTES
Nº4 FÍSICA	La pintura desapareció de esta zona.	Erosión atmosférica
Nº2 FÍSICA	Suciedad en la zona de los plementos, telarañas	Falta de mantenimiento.

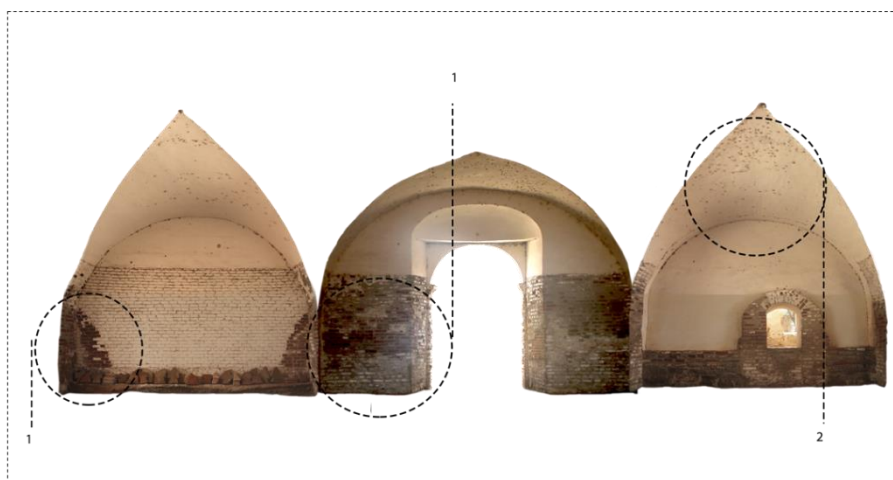
### 7. Lesiones detectadas

LESIÓN	CARACTERÍSTICAS	CAUSAS APARENTES
Nº1 FÍSICA	La pintura desapareció de esta zona.	Erosión atmosférica
Nº2 FÍSICA	Suciedad en la zona de los plementos, telarañas	Falta de mantenimiento.
