**Intervención patrimonial para la conservación de la casona “Los Portales” en Ferreñafe**

**TESIS PARA OPTAR EL TÍTULO DE  
ARQUITECTO**

**Chiclayo, 2024**

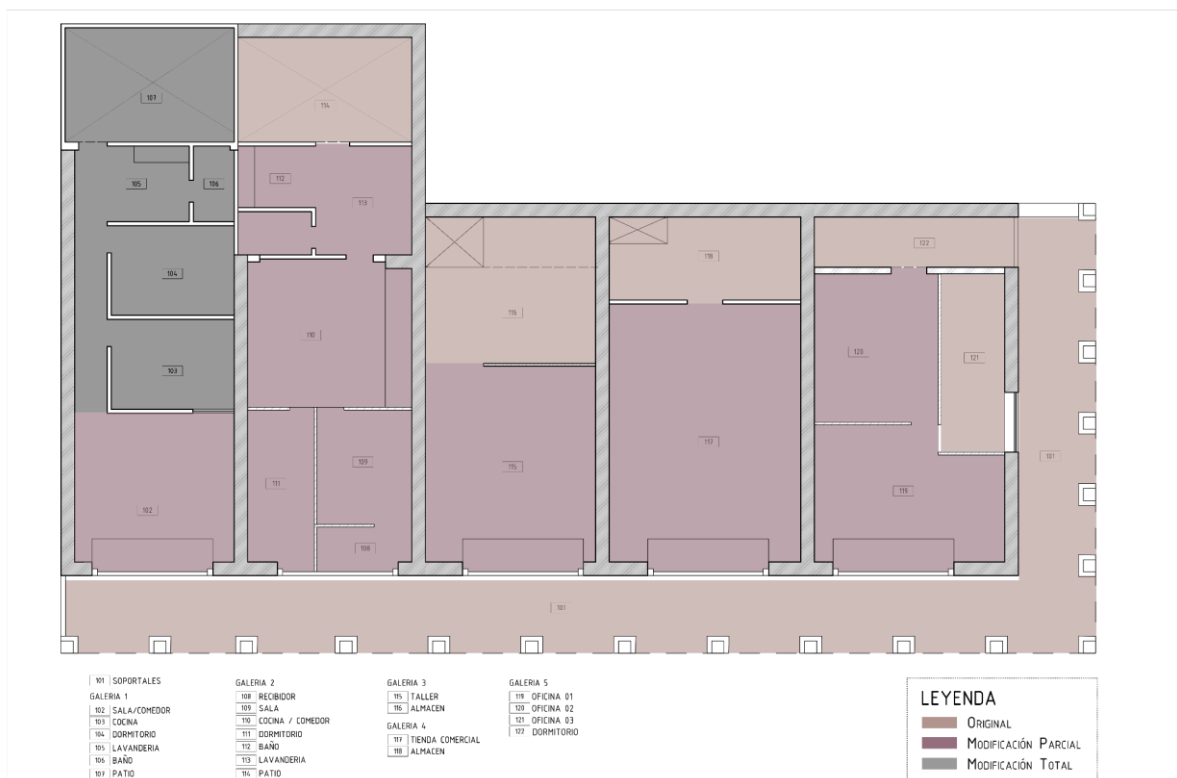
**Figura 13:**

*Clasificación del patrimonio según su originalidad.*

*Nota: La casona a pesar de haber sufrido medicaciones parciales aun cuenta con espacios en su estado original y que guarda la esencia de la época. Ruiz (2023).*

Entonces, para encontrar la integridad y originalidad de los ambientes, en primera instancia se tomó como originales a los espacios que todavía tienen características estructurales y espacios correspondientes a la época de construcción, aunque pueden presentar también varios agregados de tabiquería y rellenos en diferentes zonas de manera interna. De este tipo de espacios se encontraron 6 principalmente en las zonas de la fachada. Asimismo, se registraron varios ambientes que se clasificaron dentro de las modificaciones parciales, debido a que sufrieron cambios de uso, o función, pero sus características espaciales y estructurales prevalecieron. Aquí se encuentran los espacios más grandes de casa zona. Finalmente, aquí se clasifican aquellos espacios que presentaron modificaciones totales a nivel espacial, como los ambientes añadidos por los usuarios y en diferentes años, que ya no forman parte de la arquitectura auténtica de la época. De este tipo de espacios agregados y modificados se encontraron 5. Finalmente se observa que la fachada en su totalidad muestra la originalidad de la condición de la casona al pasar de los años. Hay 5 zonas en espacios internos deshabitados que cuentan aún con la ornamentación de la época. Por lo tanto, a pesar de sus diferentes modificaciones, la casona aún cuenta con una riqueza patrimonial que permitirá que se pueda recuperar o reparar.

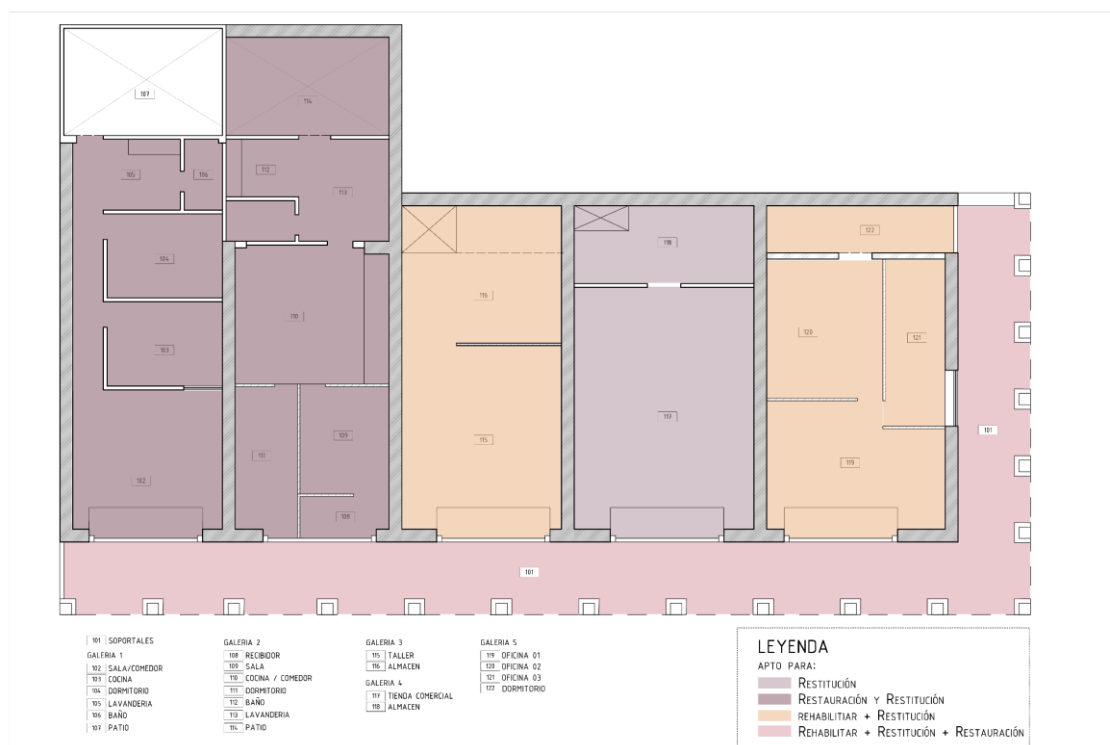
**Figura 14:** Clasificación según los tipos de intervención.

*Nota: Por el estado en el que se encontró la casona, los espacios no solo pasaran por un único tipo de intervención, clasificadas en 4 grupos según el diagrama. Ruiz (2023).*

En primera instancia, se planteó llevar a cabo la restauración y restitución, los espacios aptos para este tipo de intervención son la fachada y la galería que representa el 21% de la casona, en estos tipos de intervención arquitectónica se llevan a cabo el trabajo de la reparación de la capa pictórica de muros, puertas y ventanas. En segundo lugar, se optó por la restauración y restitución del 35% del total, estas intervenciones dan lugar a que en estos ambientes tenga una consolidación constructiva vertical y horizontal del inmueble debido a la condición en la que se encuentra; así mismo la liberación de elementos agregados, como la tabiquería de madera, tapizados, y la reconstrucción de piezas extraviadas con materiales compatibles. El 28% de los ambientes muestran estar aptos para pasar por rehabilitación y restitución, esto conlleva a que estos espacios puedan tener diferentes usos y de formas diversas, recuperando su habitabilidad. Este tipo de intervención evita que estos bienes inmuebles se queden obsoletos si no que se busca que se reintegren a la vida y contexto actual. Y por último se dispone en los espacios de mejor estado actual, que equivale al 16%, que necesitaría un solo tipo de intervención, la restitución de carpintería para mejorar y dar mantenimiento a los elementos adecuadamente.

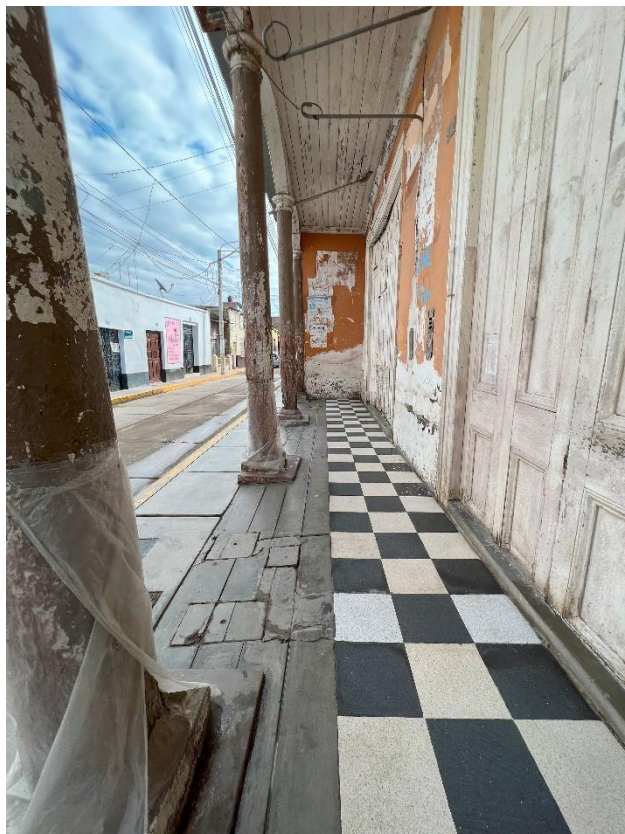
*Anexo 13: Vistas internas del porche de la casona*
