**Adaptación del Método Rehabimed para la intervención en el patrimonio:
estudio de caso en el complejo San Pedro de Mórrope, costa norte peruana**

**TESIS PARA OPTAR EL TÍTULO DE
ARQUITECTO**

Chiclayo, 2023

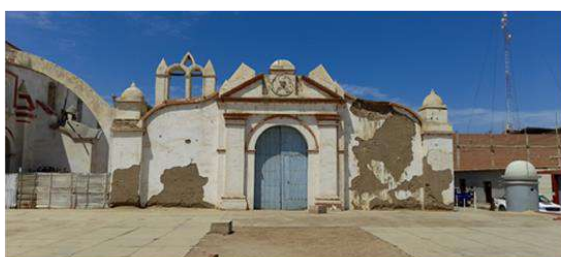
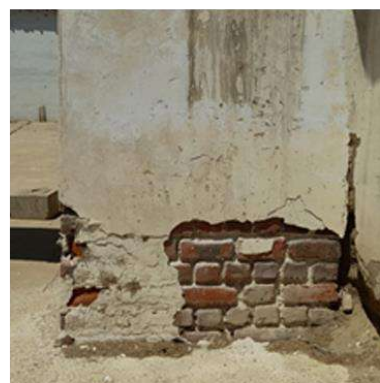
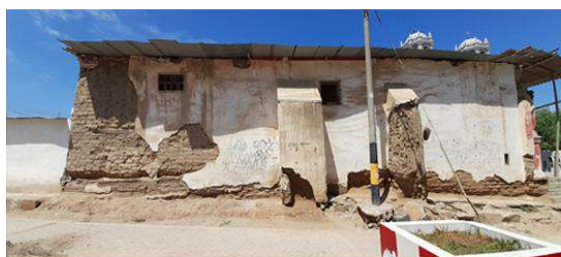
Figura 02

Desprendimiento del acabado y revoque en distintas áreas del complejo San Pedro de Mórrope

siendo el más afectado hasta llegar a colapsar. b) Desprendimiento de revoques y acabado final en yeso: en su mayoría podemos encontrar esta lesión en los exteriores de la edificación, teniendo como causas principales los efectos de agentes físicos como la temperatura y la lluvia, lo que produce humedad en los muros, así como la mala ejecución en la aplicación o preparación del enlucido lo que permite la penetración de la humedad y contaminantes que aceleran la degradación del acabado final. (Figura 02)

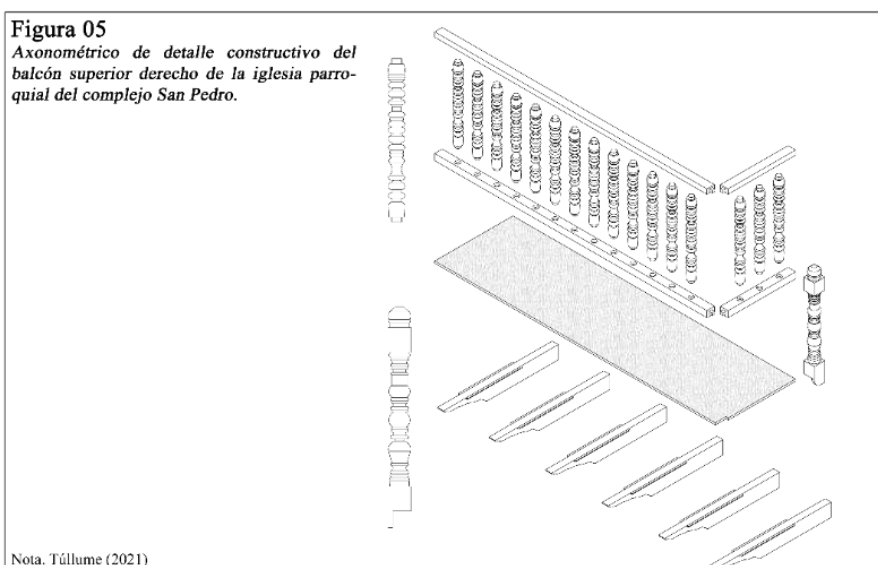
Por otro lado, en el interior de la iglesia podemos identificar la presencia de balcones, los cuales forman parte del coro, así como también algunos retablos de yeso policromado con una exagerada decoración. La técnica utilizada para estos elementos aún se hace presente en la actualidad, evidenciando una vez más los grandes aportes que los pobladores morropanos nos dejaron en el entorno de la arquitectura (Figura 05).

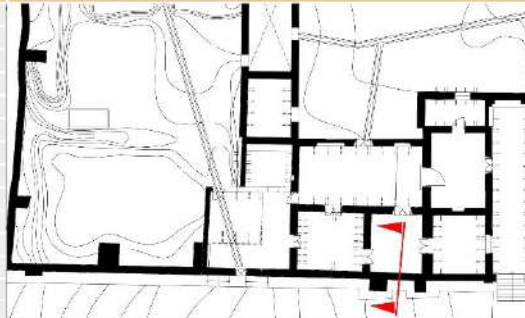
Ficha de Sistema constructivo - Convento Habitacional

INFORMACIÓN	PLANO REFERENCIAL
01 Bloque de adobe de 55x30x10cm dispuestos en una hilada.

02 Contrafuerte de adobe	
03 Pegamento de adobe, mezcla de barro y arena	
04 Revoque de barro e:2cm aprox.	
05 Enlucido de yeso e:1cm aprox.	
06 Contrapiso de hormigon e:10cm	
07 Suelo compactado e:10cm	
08 Terreno natural	
09 Sobrecimiento de calzadura de concreto ciclópeo, hp: mayor a 60cm	
10 Cimentación de piedra rústica
