**Evaluación de daños superficiales, capacidad estructural y diseño del
pavimento flexible en la urbanización La Primavera, provincia de
Chiclayo departamento de Lambayeque 2020**

**TESIS PARA OPTAR EL TÍTULO DE
INGENIERO CIVIL AMBIENTAL**

Chiclayo, 2022

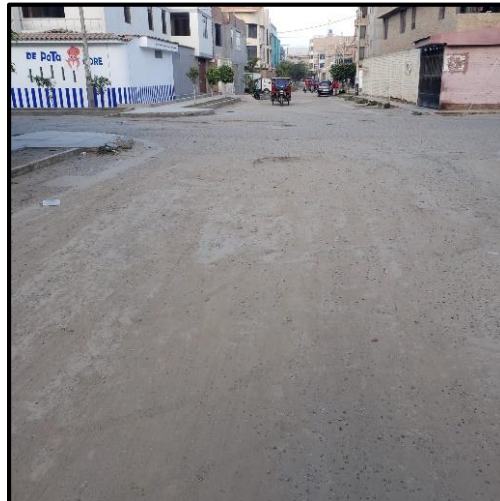
CALLE MAURO CERQUERA MENOR			
MUESTRAS	RANGO	CLASIFICACIÓN	FALLAS
Muestra 01	30	MALO	Parcheo, huecos y desprendimiento de agregados
Muestra 02	20	MUY MALO	
Muestra 03	46	REGULAR	
Muestra 04	22	MUY MALO	
Muestra 05	18	MUY MALO

Fotografía 3. Desprendimiento de agregado de severidad alta

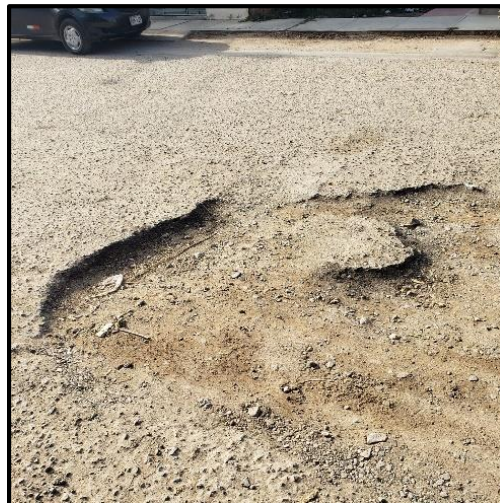
Fotografía 4. Huevo de severidad alta

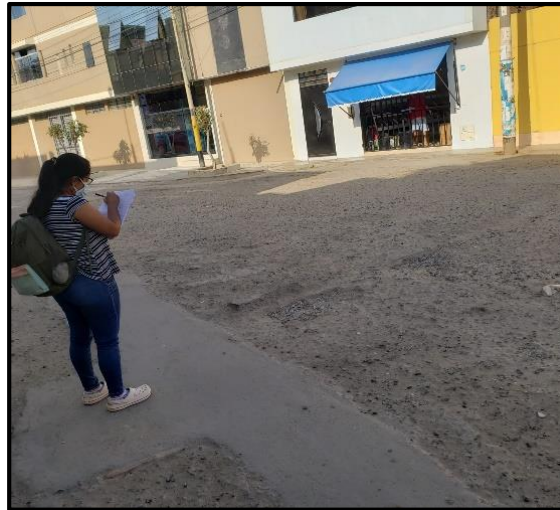
CALLE CARLOS HORNA			
MUESTRAS	RANGO	CLASIFICACIÓN	FALLAS
Muestra 01	1	FALLADO	Abultamientos y hundimientos, parcheo, huecos, desplazamiento, hinchamiento y desprendimiento de agregados
Muestra 02	20	MUY MALO	
Muestra 03	14	MUY MALO	
Muestra 04	46	REGULAR	
Muestra 05	51	REGULAR	
Muestra 06	55	BUENO	
Muestra 07	46	REGULAR	
Muestra 08	44	REGULAR	
Muestra 09	25	MUY MALO

Fotografía 9. Desprendimiento de agregado y huecos de severidad alta

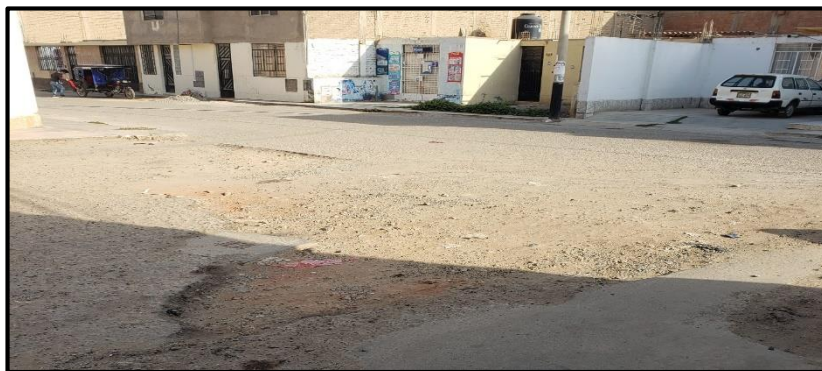
Fotografía 10. Huecos de severidad alta

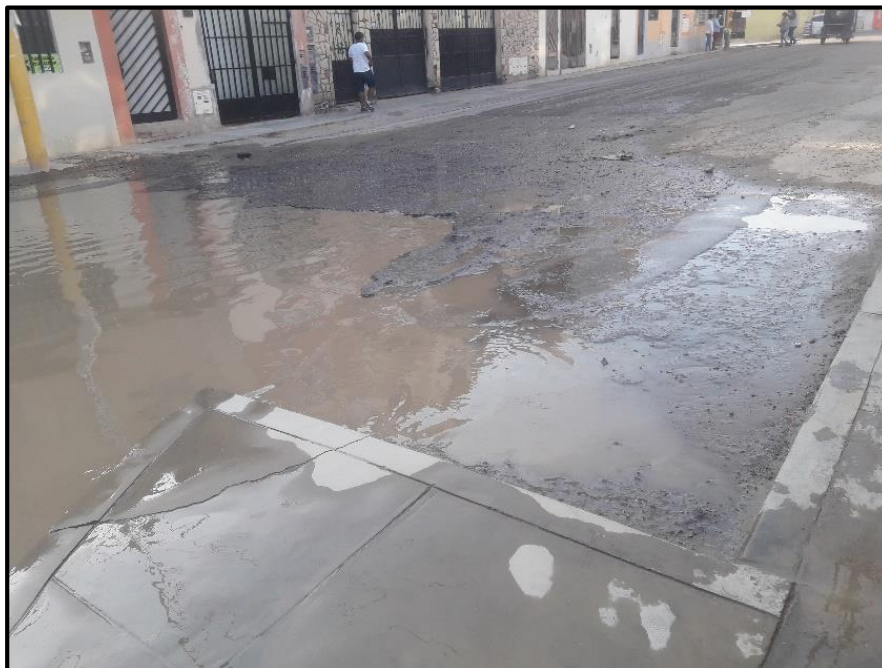
CALLE JUAN RAMOS			
MUESTRAS	RANGO	CLASIFICACIÓN	FALLAS
Muestra 01	36	MALO	Piel de cocodrilo, parcheo, huecos y desprendimiento de agregado
Muestra 02	26	MALO	
Muestra 03	36	MALO	
Muestra 04	46	REGULAR	
Muestra 05	13	MUY MALO	
Muestra 06	47	REGULAR	
Muestra 07	52	REGULAR	
Muestra 08	33	MALO	
Muestra 09	12	MUY MALO	
Muestra 10	5	FALLADO	
PROMEDIO	30.600	MALO

Fotografía 17. Huevo de severidad alta

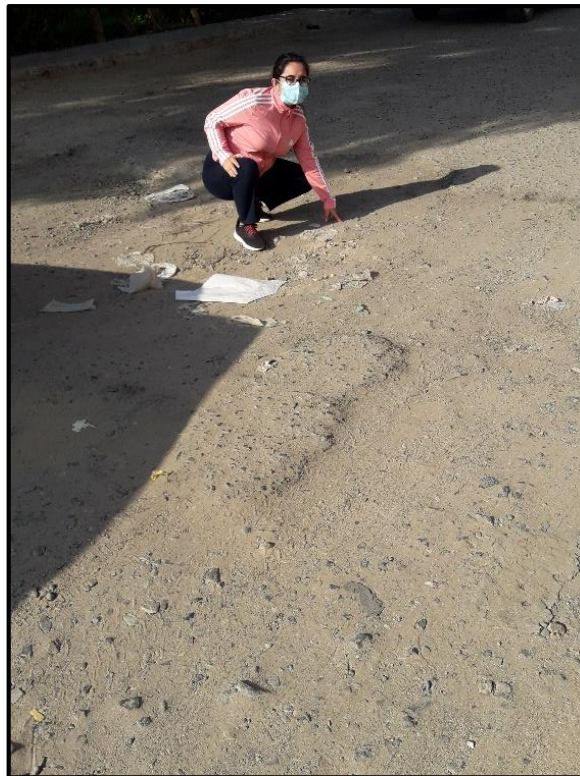
Fotografía 25. Desprendimiento de agregado de severidad alta

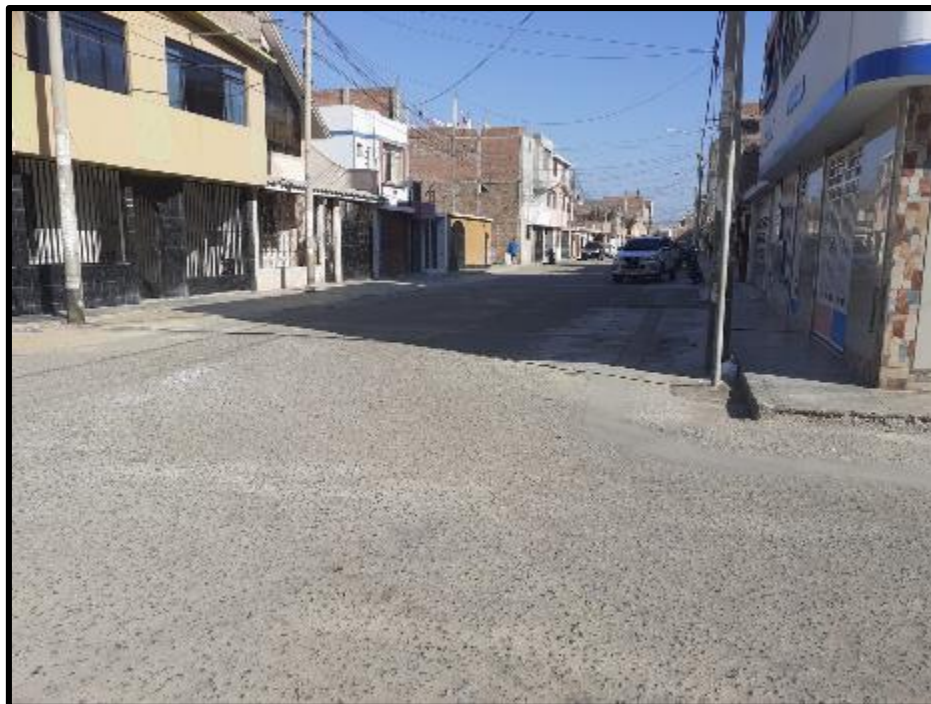
Fotografía 3.3 Estado actual de la calle Juan Ramos

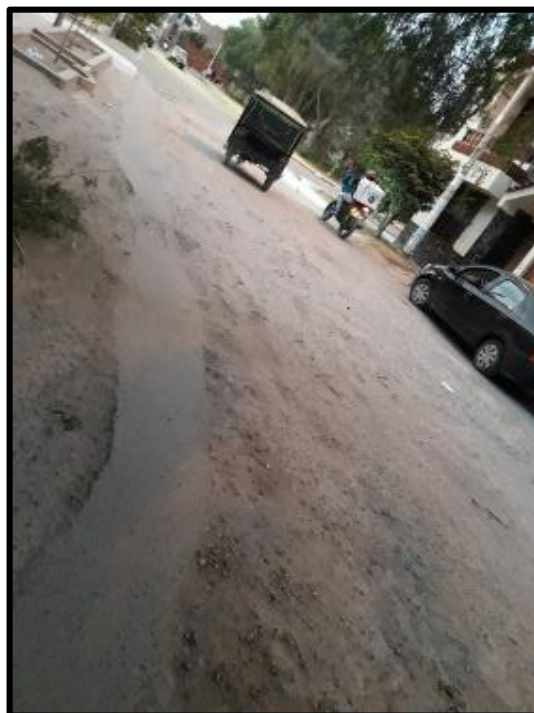
Fotografía 3.4 Estado actual de la calle Wilfredo Valdiviezo
